EKSPERTYZA TECHNICZNA

Temat	Ekspertyza techniczna stanu konstrukcji i elementów budynku z uwzględnieniem balkonów zlokalizowanych przy budynku Kliniki Chorób Zakaźnych przy ul. Radiowej 7 w Kielcach.		
Zamawiający	Wojewódzki Szpital Zespolony ul. Grunwaldzka 45, 25-736 Kielce		
Data zamówienia	5.07.2023 r.	Numer zamówienia	TI/242/1085/2023
Imię i Nazwisko		Data	Podpis
inż. Krzysztof Olczyk upr. bud.192/82 upr. rzecz. bud. RZE/X/004/09		27.07. 2023 r.

„Ekspertyza techniczna stanu konstrukcji i elementów budynku z uwzględnieniem balkonów zlokalizowanych przy budynku Kliniki Chorób Zakaźnych przy ul. Radiowej 7 w Kielcach.”

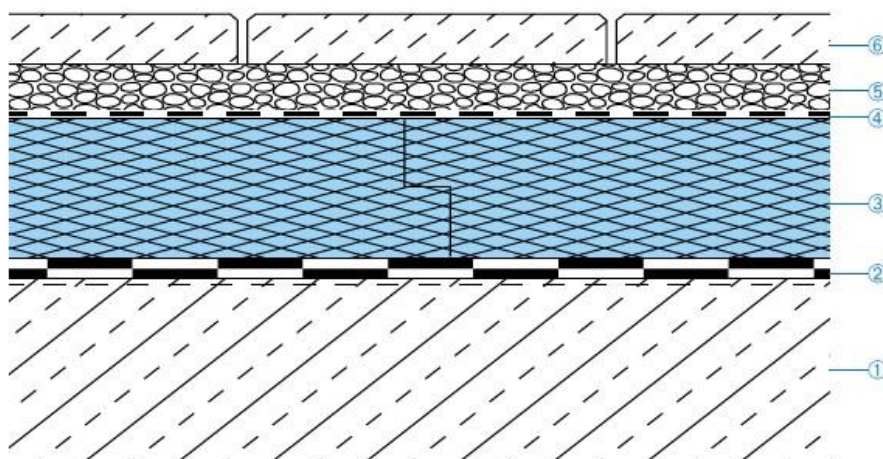
Taras w systemie dachu odwróconego jest trudniejszy do konserwacji i naprawy. Tym bardziej powinna być regularna konserwacja i czyszczenie warstw izolacyjnych, oraz monitorowanie uszkodzeń. Na załączonych zdjęciach, ewidentnie widać, że konserwacji tarasu nie wykonywano od lat. Liście i inne części roślinne z okolicznych drzew i krzewów w dużej mierze przyczyniły się do ograniczeniu drożności drenażu i instalacji odprowadzającej wody opadowe z tarasu

Przy takim wykorzystaniu odwróconego dachu, na ociepleniu z płyt polistyrenu ekstrudowanego układa się kolejno: warstwę ochronną z geowłókniny, warstwę drenującą o grubości 5 - 8 cm ze żwiru płukanego o uziarnieniu 4/8 mm – a nie gysu łamanego.

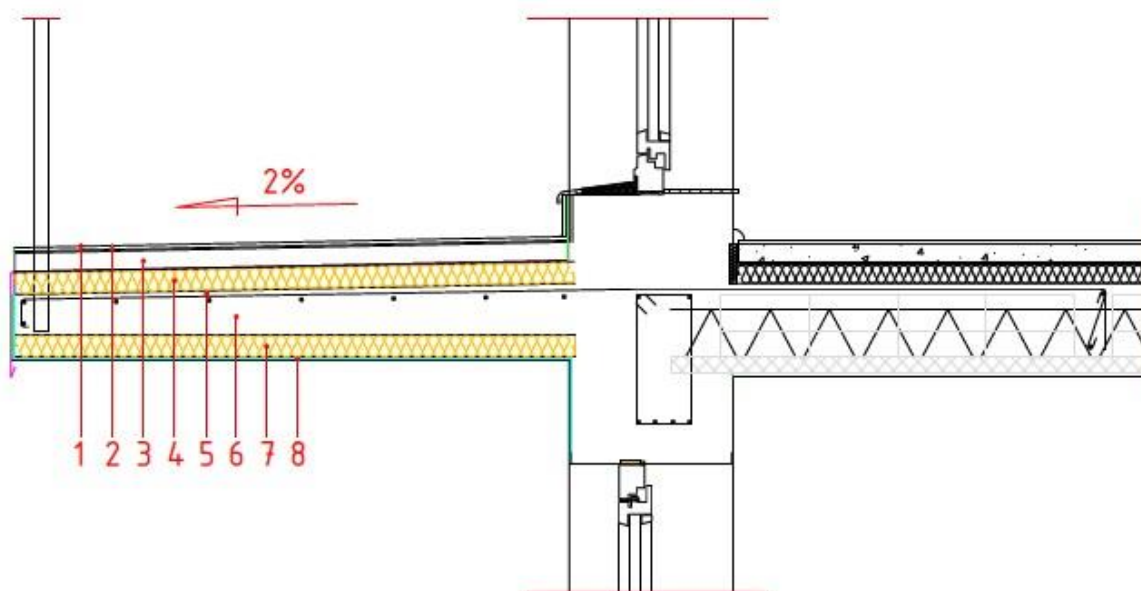
RYS. 4. Układ warstw balkonu.

Problemem są tzw. trudne i krytyczne miejsca, tzn. przerdzewiałe i uszkodzone obróbki blacharskie powodujące zacieki, odparzenia tynku, niekontrolowane rysy (pęknięcia) na płytach balkonowych [Fot. 34; 35; 36; 37.].

- zerwaniu wszystkich warstw wykończeniowych z płyty balkonowej wraz z obróbkami,
- oczyszczeniu i osuszeniu płyty balkonowej od spodu oraz od góry,
- wykonaniu nowej warstwy spadkowej , jeżeli tego wymaga,

- wykonanie na warstwie spadkowej, izolacji termicznej ze styropianu twardego gr. 5 cm.
- ponownym wykonaniu hydroizolacji na płytach balkonowych w postaci dwóch warstw papy termozgrzewalnej wraz z odpowiednim jej wyprowadzeniem na ściany i próg przy stolarcze drzwi balkonowych.
- wykonaniu nowej obróbki blacharskiej od czoła balkonu, która przeciwdziałałaby zaciekaniu wody pod płytę balkonową - w całości zakrywająca czoło balkonu,
- ponownym wykonaniu nowych warstw wykończeniowych płyty balkonowej, pamiętając o poprawnym wykończeniu miejsca połączenia warstw wykończonych ze ścianą budynku,
- wykonanie spodniej warstwy wykończeniowej płyty balkonowej z izolacji termicznej ze styropianu gr 5 cm i tynku cienkowarstwowego, układanego na warstwie klejowej zbrojonej.

1. płytkę ceramiczną, nienasiąkającą, mrozoodporną, antypoślizgową na elastycznej zaprawie klejącej.
2. izolację przeciwwodną elastyczną z taśmą uszczelniającą w narożach.
3. warstwę dociskową gr. 5 cm. (wylewka zbrojona).
4. izolację termiczną – styropian twardy gr. 5 cm. $\lambda = 0,034 \text{ W/(mK)}$
5. 2 x papę termozgrzewalną, wykładaną na ścianę
6. płytę żelbetową gr. 10 cm.
7. izolację termiczną – styropian elewacyjny gr. 5 cm. $\lambda = 0,034 \text{ W/(mK)}$
8. tynk cienkowarstwowy np., tynk silikonowy, typu Baranek.

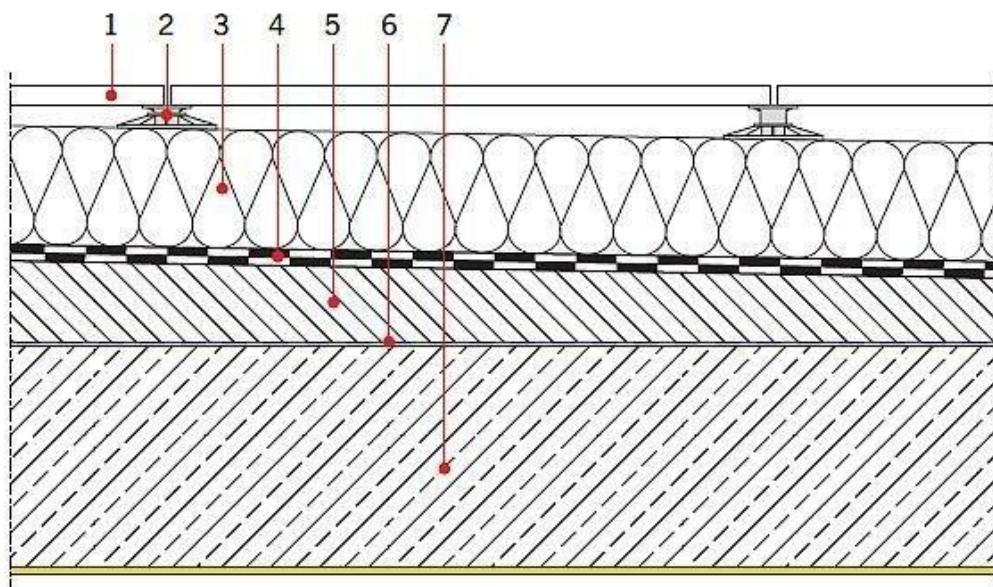
RYŚ. 5. Układ warstw tarasu wentylowanego nad piwnicami.

W wyniku przeprowadzonych oględzin pomieszczeń piwnic pod tarasem, stwierdza się że, uszkodzenia i nieszczelności w warstwach izolacji wodnej tarasu powodują zacieki i wysolenia na powierzchni stropów i ścian piwnic. Hydroizolacja tarasu w poziomie parteru jest w stanie złym.

Ze względu na wady wykonawcze jak i wynikłe usterki systemu odprowadzenia wody z warstw tarasu w systemie dachu odwróconego proponuje zastosowanie bardzo podobnego systemu w formie tarasu wentylowanego. System ten zamiast warstwy drenażowej ze żwiru jest zastąpiony jest regulowanymi podkładkami dystansowymi.

1. podstawa dystansowa,
2. płyta warstwy użytkowej,
3. termoizolacja (płyty o frezowanych krawędziach),
4. hydroizolacja i paroizolacja,
5. warstwa spadkowa,
6. warstwa szczepna,
7. płyta konstrukcyjna;
