Nazwa zamierzenia budowlanego	PROGRAM PRAC KONSERWATORSKICH DLA KAPLICZKI Z CHRYSTUSEM FRASOBLIWYM ZLOKALIZOWANEJ W GMINIE SIEMIENI
Adres obiektu	GMINA SIEMIENI, UL. KASZTANOWA
Nazwa i numer obrębu ewidencyjnego	dz. ew. nr 141, obręb KOL. SIEMIENI id działki 061306_2.0015.141
Imię i nazwisko lub nazwa Inwestora	GMINA SIEMIENI, UL. STAWOWA 1B, 21-220 SIEMIENI NIP 539149 71 01, REGON 030237693
Spis zawartości projektu architektoniczno – budowlanego	1.Program prac konserwatorskich
Data opracowania	25.01.2024

Zakres opracowania	Funkcja projektowa	Imię i nazwisko, specjalność i numer uprawnień	Data opracowania	Podpis
PROGRAM PRAC KONSERWATORSKICH	PROJEKTANT:	mgr sztuki JUSTYNA CHAŁUPKA <i>Nr dyplomu 10115</i>	25.01.2024

1. OPRACOWANIE

1.1. Przedmiot opracowania

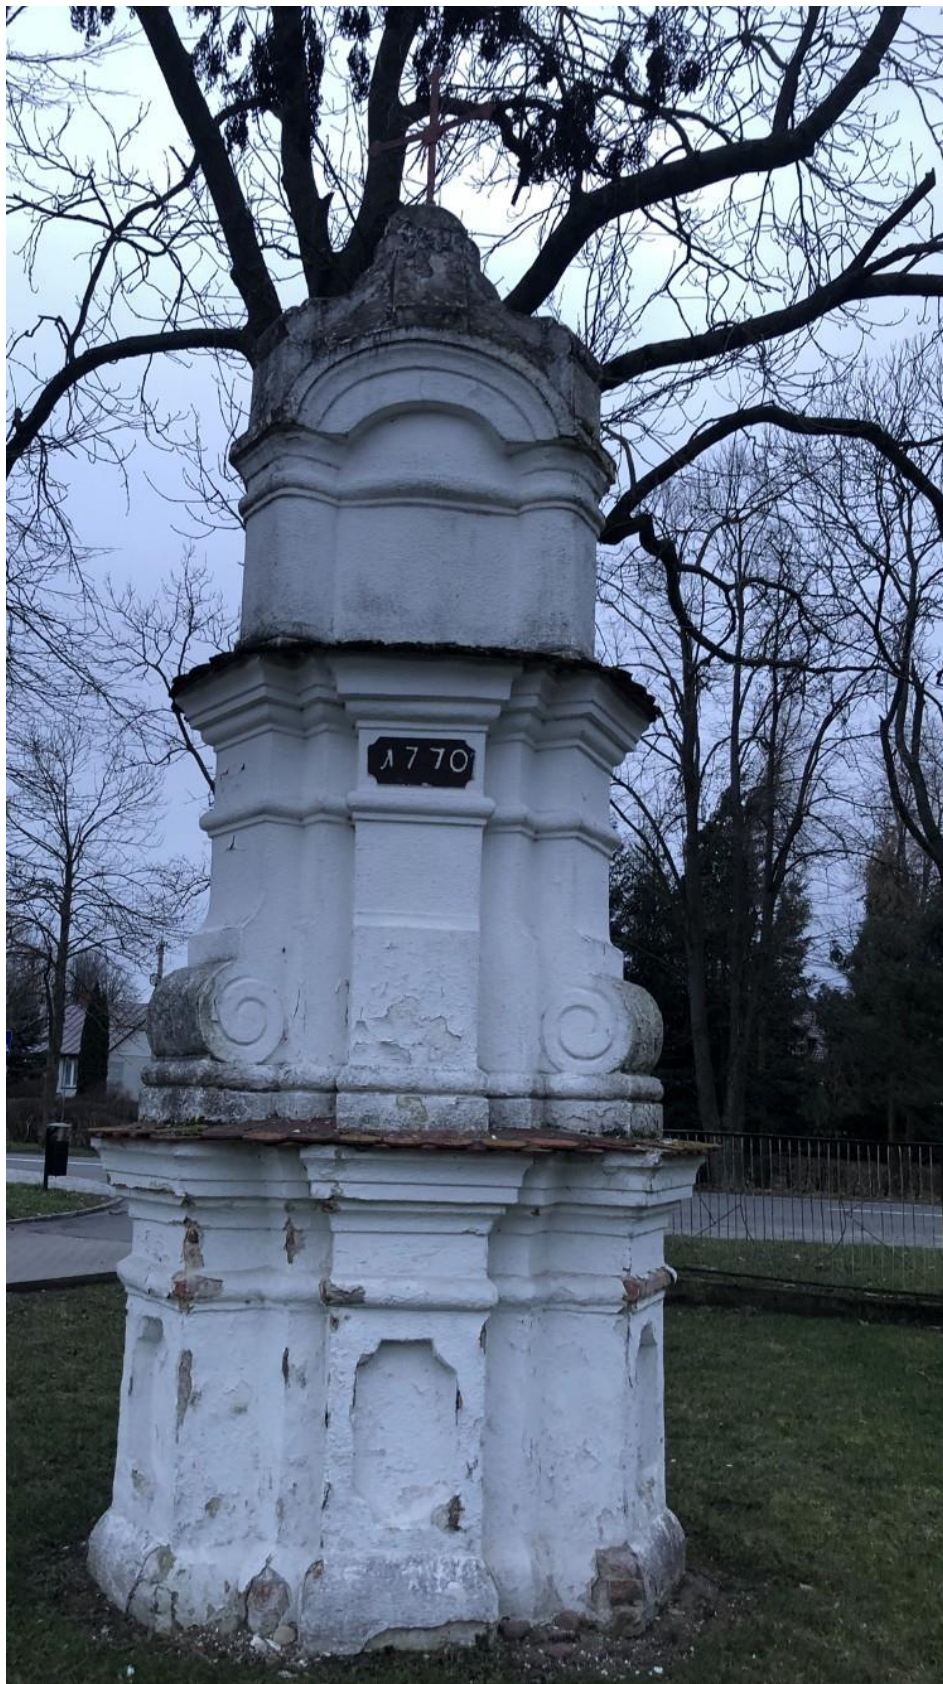
Fot. 1. Kapliczka z Chrystusem Frasobliwym, widok od strony południowo-wschodniej.

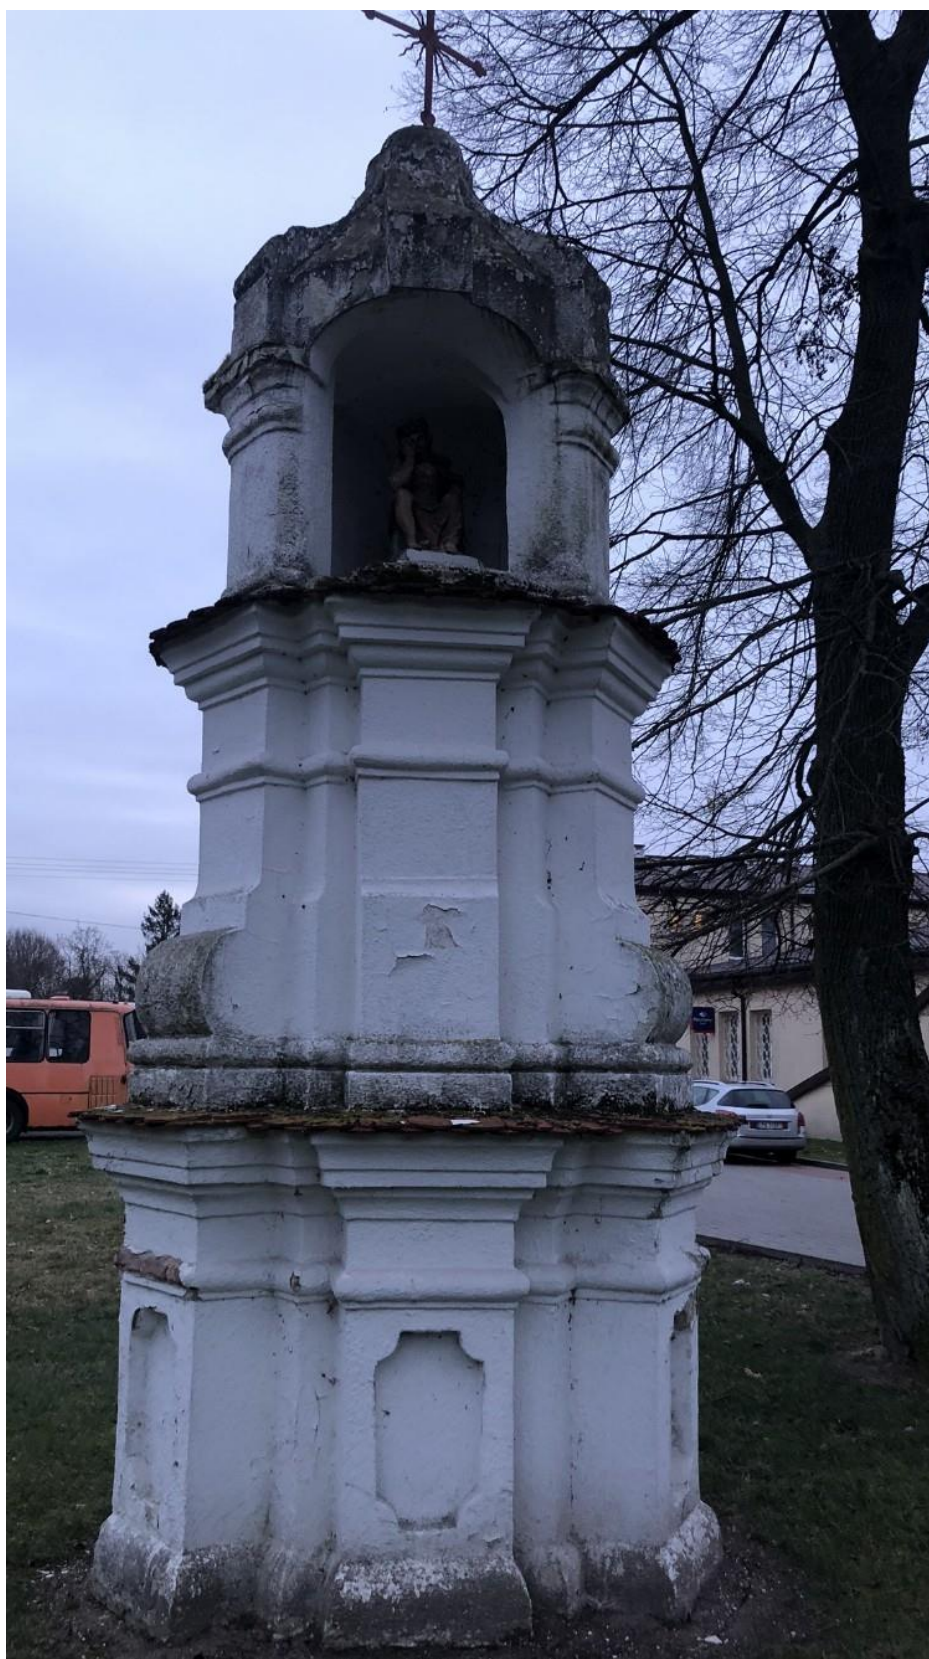
Figura o charakterze ludowym, znajdująca się w niszy trzeciej kondygnacji kapliczki jest najprawdopodobniej drewniana i polichromowana. Na powierzchni widoczne są zabrudzenia oraz drobne ubytki, zapewne jest pokryta wtórnymi warstwami malarskimi. Ze względu na brak dostępu nie przeprowadzono szczegółowych oględzin rzeźby.

Fot. 2. Widok od strony północnej, widoczna nisza z figurą Chrystusa Frasobliwego.

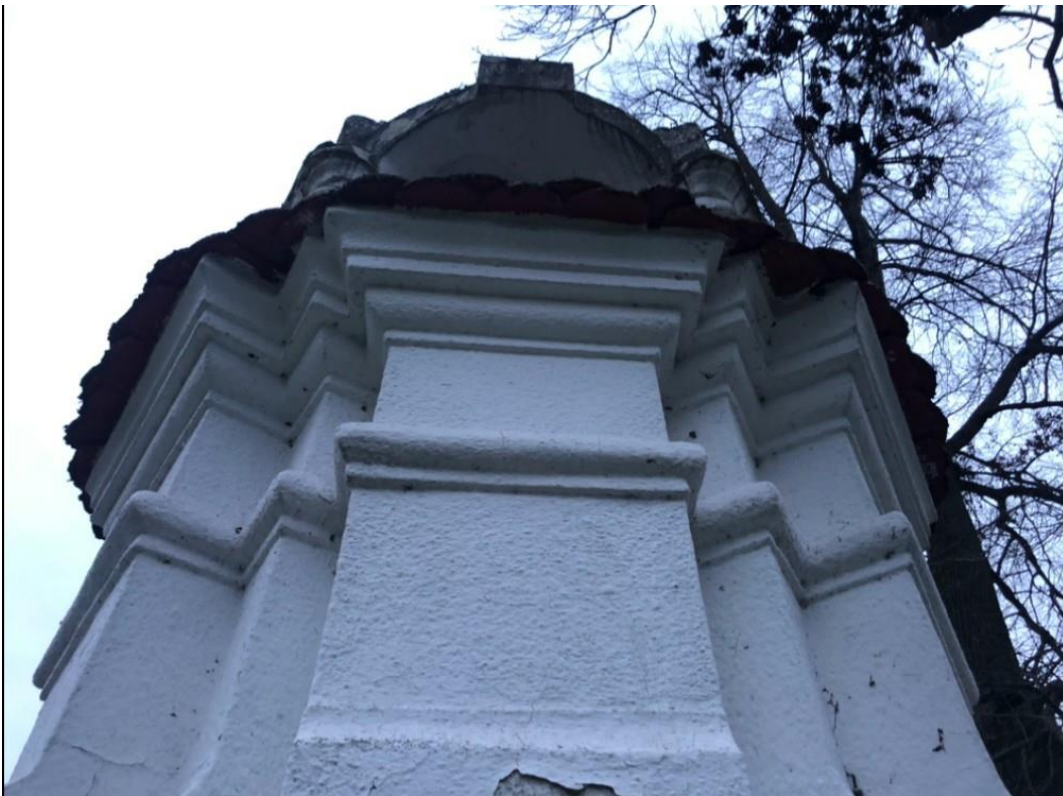
Fot. 4. Dolna kondygnacja kapliczki, widoczne bogate rozcłódkowanie gzymsów.

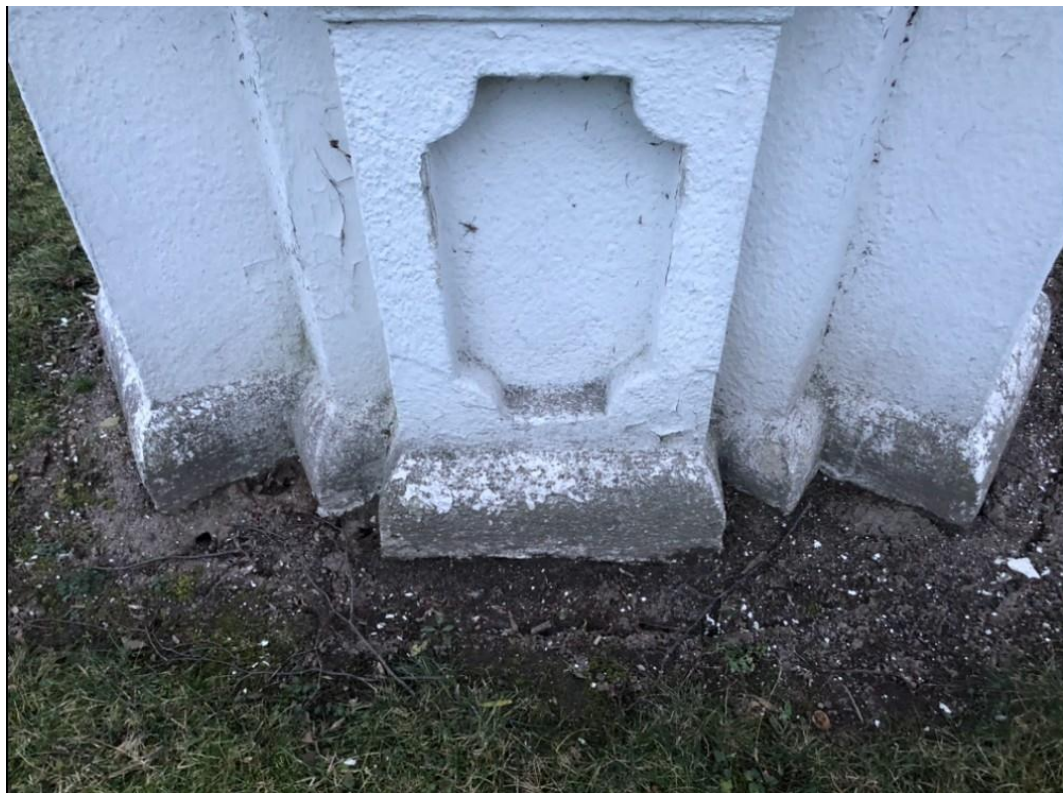
Kapliczka jest wymurowana z cegły pełnej ceramicznej. W miejscach ubytków widoczne są skutki zawilgocenia strefy cokołowej, cegła jest częściowo zdeintegrowana, widoczne są rozległe spękania, łuszczenie się cegły, wykruszenia i ubytki. W miejscach szczególnego narażenia na penetrację wody opadowej widoczne jest rozwarstwianie się cegieł i osypywanie. Lokalnie stan zachowania poszczególnych obszarów, zwłaszcza powierzchniowych, należy określić jako bardzo zły. W ubytkach widoczna jest częściowo zdegradowana osypująca się fuga oraz wyraźne nawarstwienia korozji biologicznej w postaci alg i glonów.

Główną przyczyną zniszczeń jest wilgoć kumulowana przez wtórne warstwy cementowe, woda opadowa penetrująca strukturę kapliczki poprzez ubytki i spękania oraz najprawdopodobniej woda podciągana kapilarnie z gruntu, co trudno stwierdzić, ze względu na porę roku, w jakiej przeprowadzono ocenę stanu zachowania oraz nieniszczący charakter towarzyszących jej badań.

Fot. 5. Przyziemie, widoczna głęboka płycina w cokole.

4. Odślonięcie fundamentów kapliczki w celu skontrolowania stanu zachowania oraz oceny zawilgocenia muru. W przypadku stwierdzenia trwałego zawilgocenia zaproponować rozwiązanie izolacyjne odpowiednie do stwierdzonego zagrożenia.
