**„REMONT ŚCIANY POŁUDNIOWEJ CERKWI oraz DZWONNICY**  
**PARAWANOWEJ CERKWI p.w. św. PARASKEWI**  
**ZLOKALIZOWANEJ w KRYWEM GMINA LUTOWISKA”**

Kontynuacja prac remontowo konserwatorskich

**Opis stanu technicznego budowli oraz określenie zakresu prac remontowo – konserwatorskich, zabezpieczających ruiny cerkwi w Krywem.**

**Opis stanu faktycznego cerkwi w Krywem gmina Lutowska czerwiec 2023 r. oraz program zabezpieczający ruiny cerkwi**

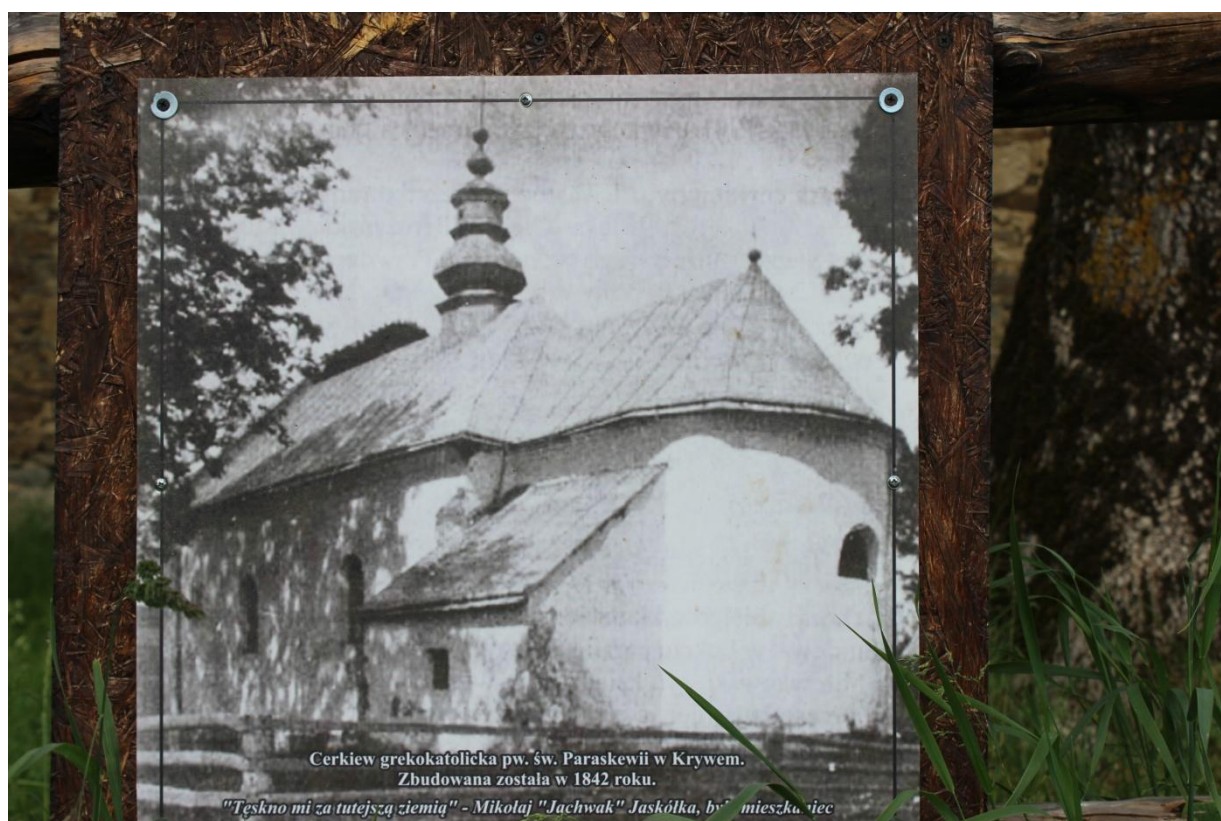
Cerkiew w Krywem pod wezwaniem Św. Paraskewii wzniesiono w 1842 r. Świątynia została wybudowana na wzniesieniu, wymurowana z kamienia rzeczno na zaprawie piaskowo wapiennej, jednonawowa, dwudzielna, orientowana, z zakrystią od strony południowej. Prezbiterium zamknięte półkoliście, wzmocnione lizenami w narożnikach od strony frontowej elewacji zachodniej. W odległości kilku metrów od świątyni od strony południowej wybudowano wolnostojącą dzwonnice. Od strony północnej zlokalizowany jest duży nieczynny cmentarz, z kilkoma widocznymi kamiennymi nagrobkami.

W roku 2011 rozpoczęto pierwszy etap prac konserwatorsko -budowlanych, który objął remont elewację południową, prezbiterium i elewację frontową. Odtworzono zarwane nadproża okienne, przemurowano koronę muru, we frontowej zachodniej elewacji wbudowano żelbetową belkę zakotwioną w ścianach obwodowych. We wnętrzu sprofilowano teren i ułożono perforowaną rurę w otulinie z geowłókniny i żwiru, umożliwiając odpływ wody. Wykonano również sprofilowanie terenu wokół cerkwi. Zdjęcie poniżej pokazuje stan elewacji południowej z okresu pierwszych prac remontowych i stan aktualny z maja 2023 r. Korona muru obwodowego od strony południowej uległa znacznej degradacji.
