PROGRAM PRAC KONSERWATORSKICH

XIX wiecznej elewacji budynku publicznej szkoły podstawowej imienia
ks. Piotra Skargi usytuowanego w Grójcu przy ulicy Armii Krajowej 34
w zakresie: powierzchni tynkowanych i detali sztukatorskich

Grójec, luty 2021

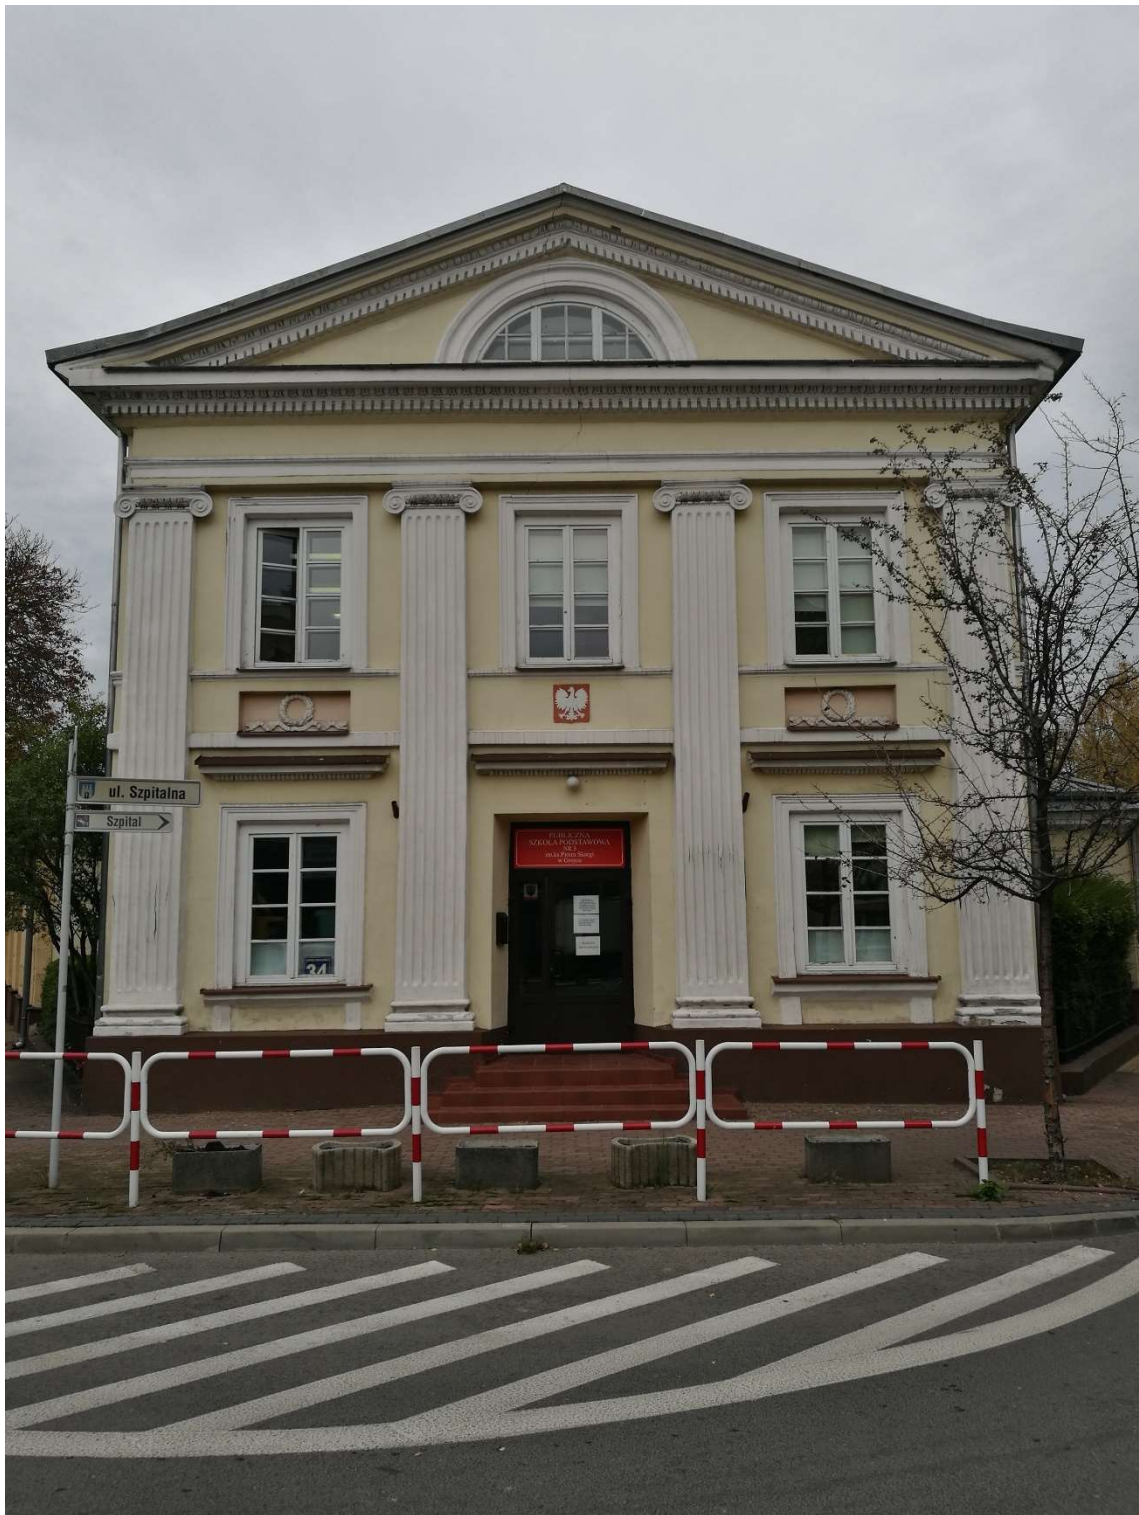
Fot. nr 1 XIX wieczny budynek publicznej szkoły podstawowej im. ks. Piotra Skargi w Grójcu. Widok stanu istniejącego elewacji frontowej (południowej) w lutym 2021 roku.

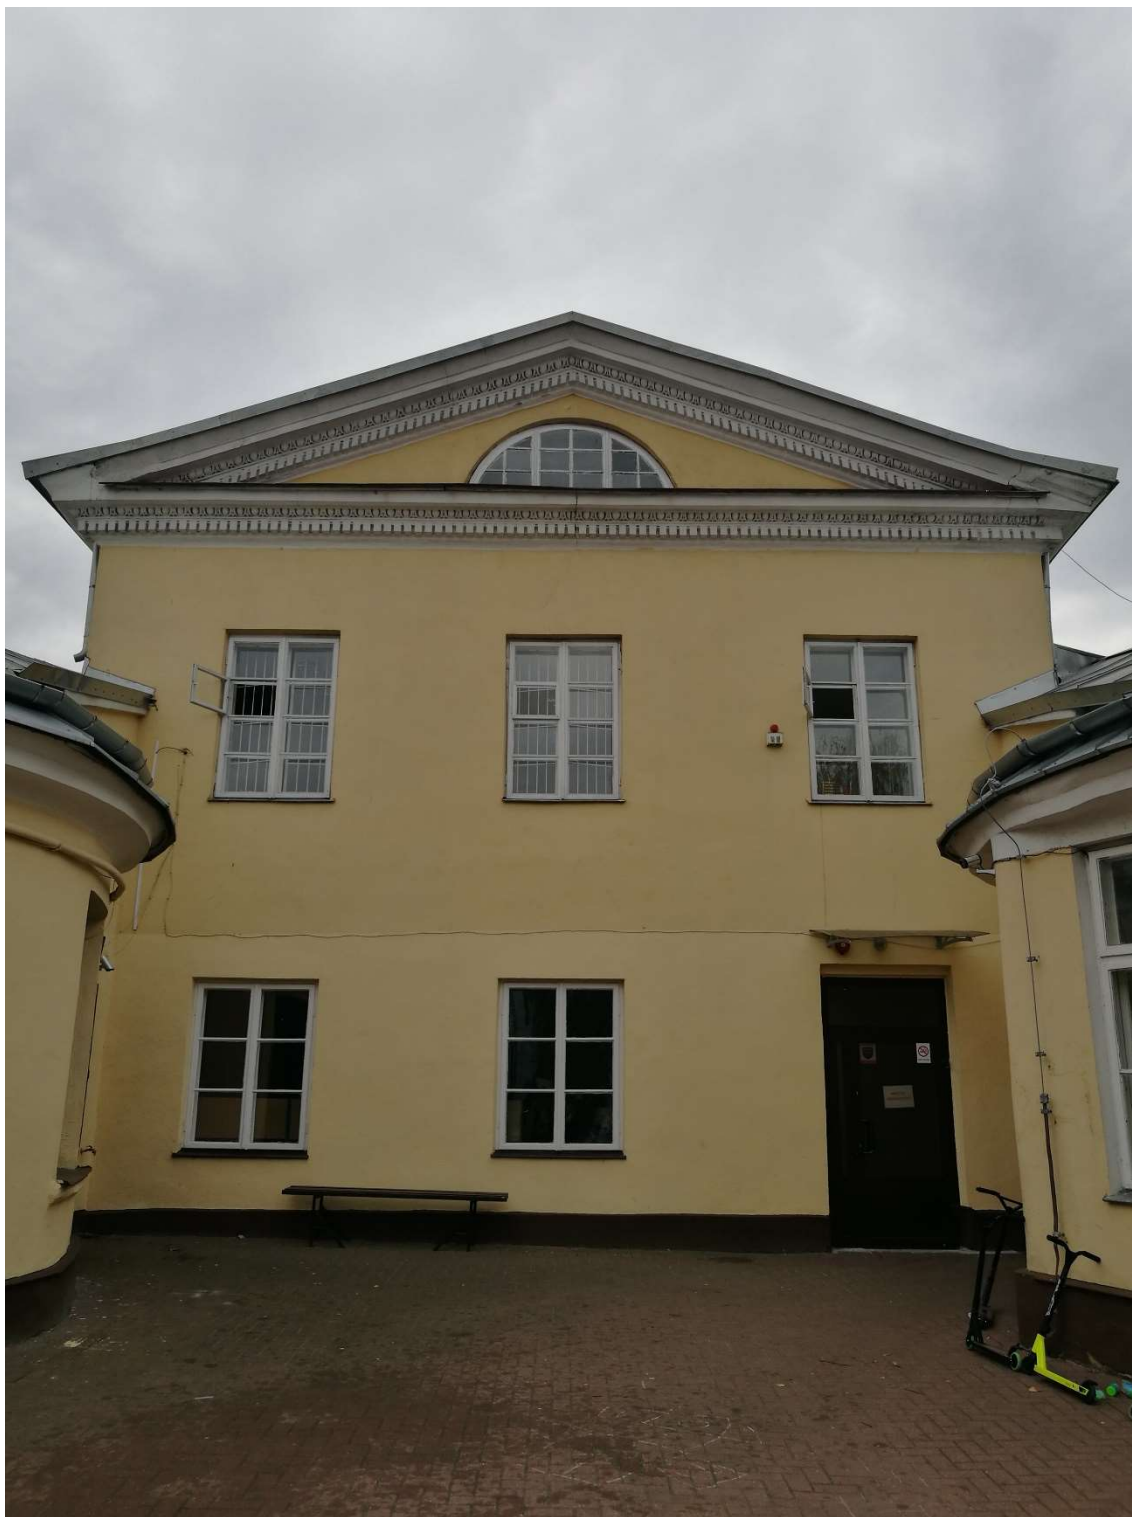
Fot. nr 2 XIX wieczny budynek publicznej szkoły podstawowej im. ks. Piotra Skargi w Grójcu. Widok stanu istniejącego elewacji północnej w lutym 2021 roku.
