**OCENA STANU TECHNICZNEGO OBIEKTU  
DAWNEGO SKŁADU WĘGLA  
WOJEWÓDZKIEGO DOMU KULTURY W RZESZOWIE**

**Wojewódzki Dom Kultury w Rzeszowie**  
ul. Stefana Okrzei 7, 35-002 Rzeszów

**Listopad 2023r.**

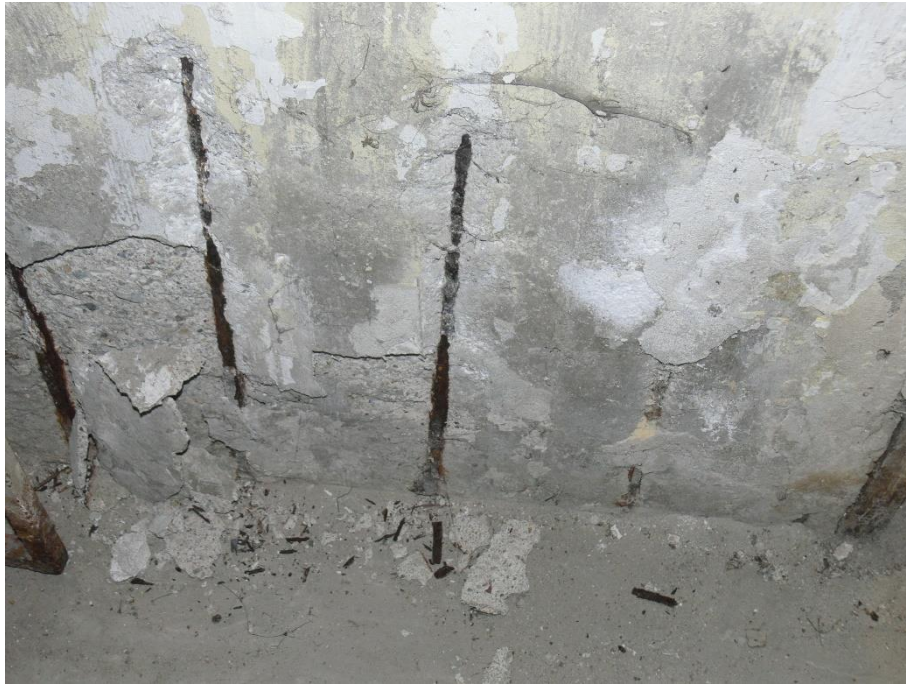
W obiekcie występują lokalnie miejsca z o dużym strukturalnym uszkodzeniu warstwy otuliny z widocznymi śladami dużej korozji zbrojenia głównego. Zniszczenia zlokalizowane są głównie na pilastrach żelbetowych oraz narożach ścian.

Zniszczenia powstały na skutek zarysowania się fragmentów okładziny ściany oraz odspojenia się otuliny od zbrojenia w wyniku czego nastąpiła korozja zbrojenia ściany.

Rysy pionowe i pęknięcia w okładzinie ściany. W tych miejscach zarysowanej ściany można się spodziewać ognisk korozji zbrojenia głównego ścian.

Zalecane jest wykonanie prac naprawczych polegające na

- całkowite usunięcie ze ścian warstwy otuliny wraz z odkuciem luźnej warstwy betonu,
- oczyszczenie i zabezpieczenie antykorozyjne odsłoniętego zbrojenia. Dla mocno skorodowanego zbrojenia należy wykonać lokalne wycięcia skorodowanych prętów i wstawienie nowego zbrojenia. Wstawione pręty należy zespolić z konstrukcją istniejącą
- wykonanie na ścianach i pilastrach warstwy naprawczej
