DOKUMENTACJA KONSERWATORSKICH BADAŃ SONDAŻOWYCH
KOLORYSTYKI ELEWACJI :

BUDYNEK PROKURATURY REJONOWEJ W STRZELINIE.

INWESTOR: PROKURATURA REJONOWA W STRZELINIE 57-100 STRZELIN, UL.
BOLKA I ŚWIDNICKIEGO 6

Kwiecień 2022

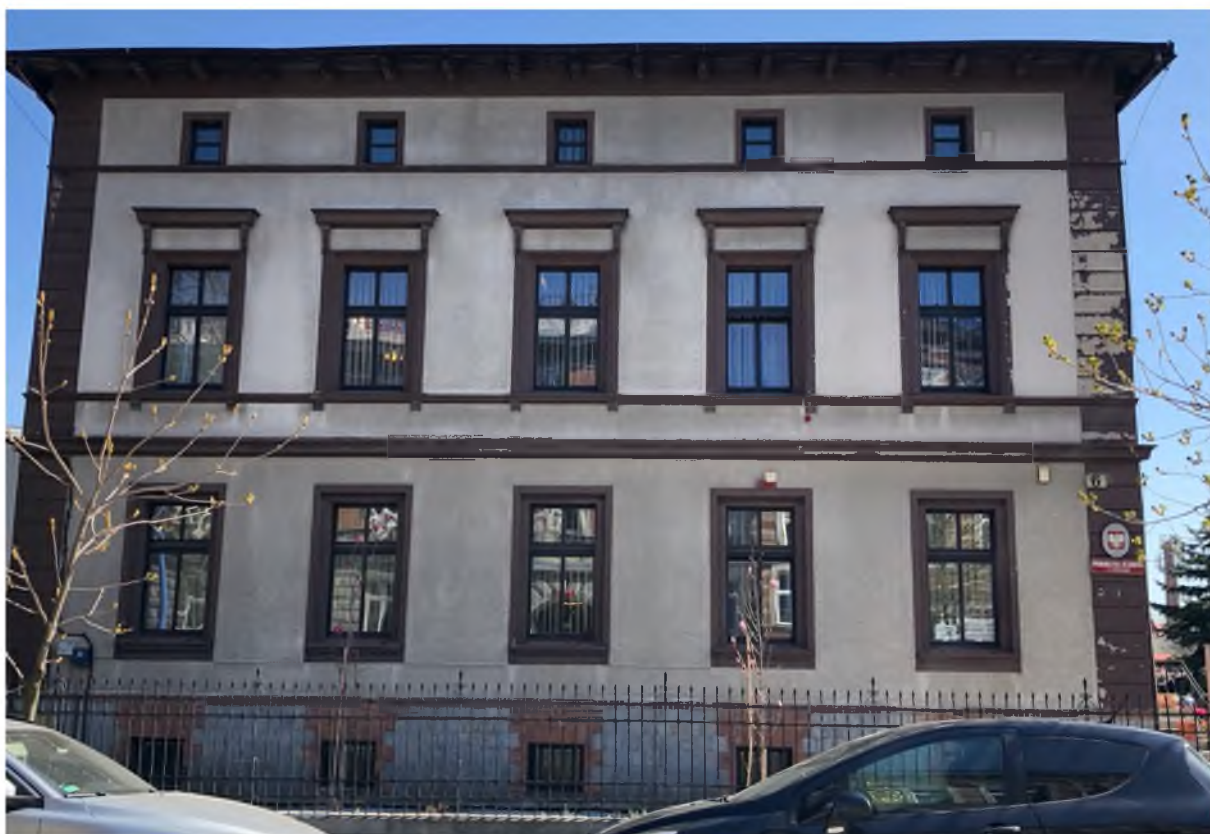
Fot. nr 1 – Elewacja zachodnia- widok ogólny, Zdjęcie wykonała M.Podgórska-Makal
Kolorem zaznaczono miejsca wykonania odkrywek badawczych.

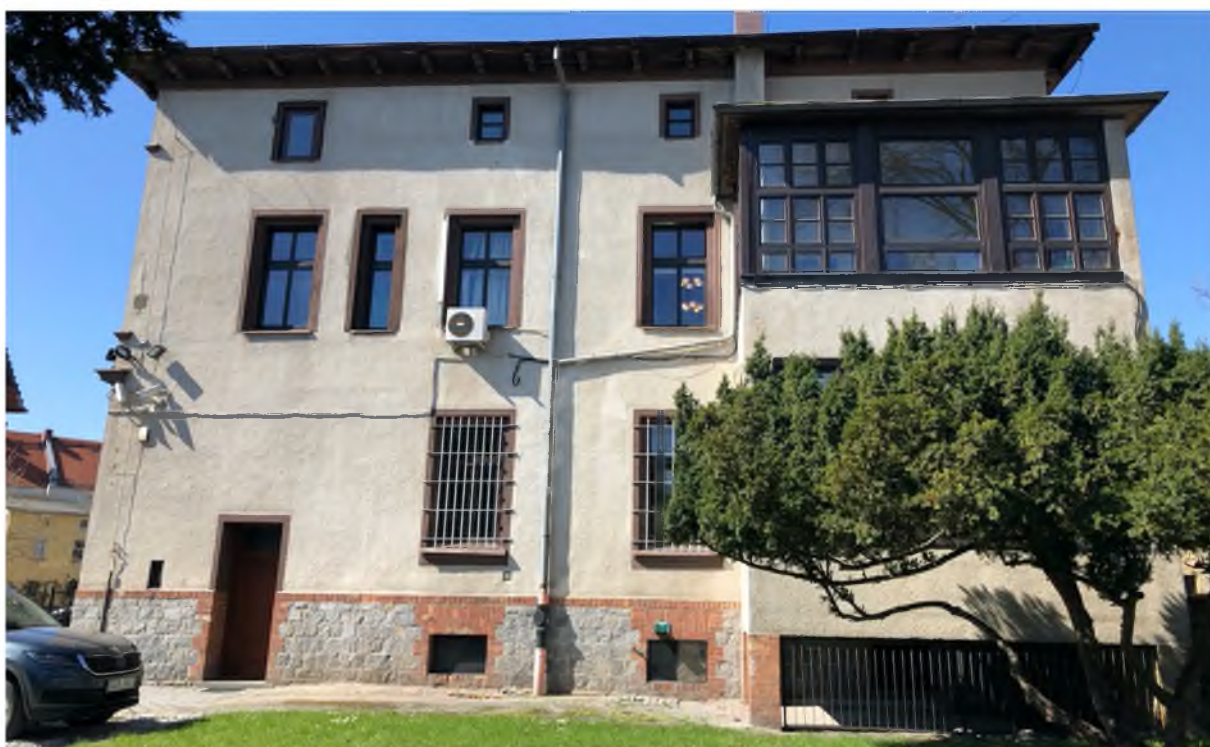
Fot. nr 2 – Elewacja wschodnia- widok ogólny, Zdjęcie wykonała M.Podgórska-Makal
Kolorem zaznaczono miejsca wykonania odkrywek badawczych.

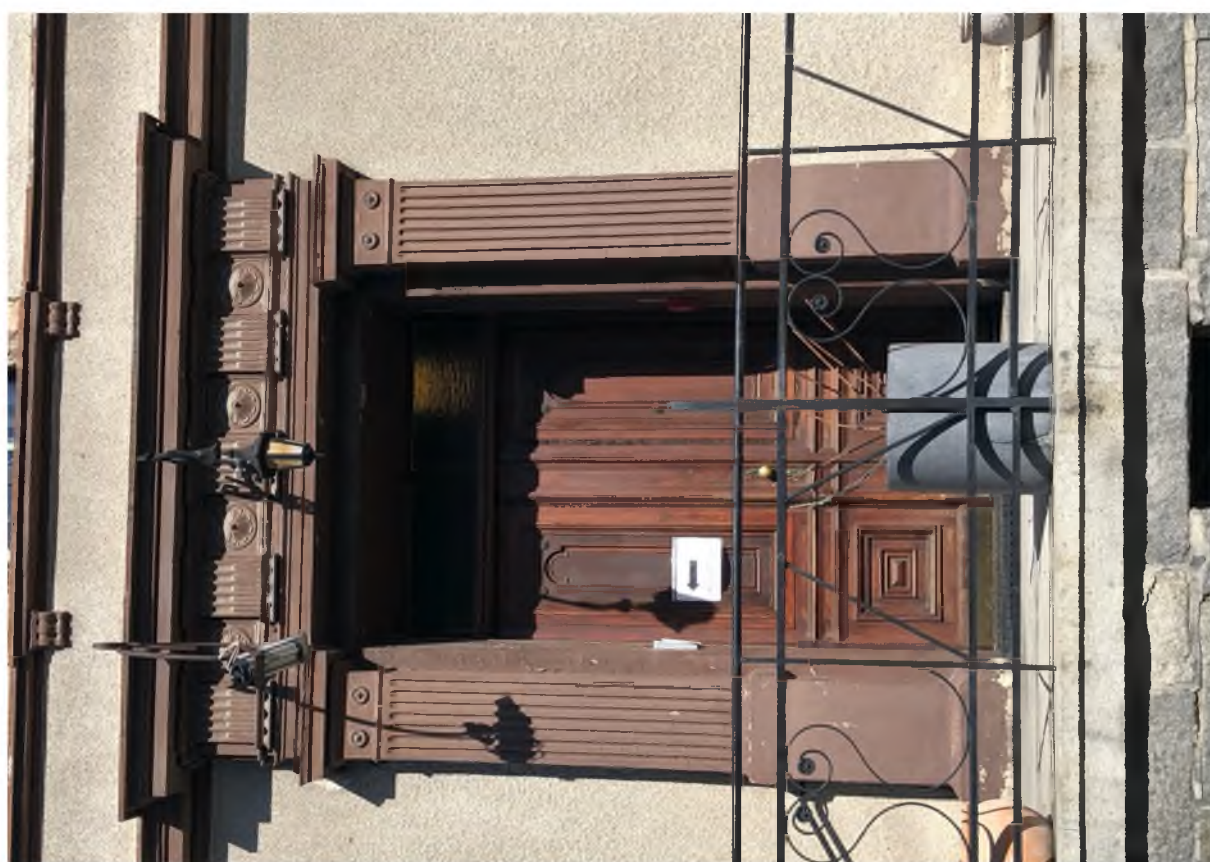
Fot. nr 4 – Portal drzwi wejściowych - widok ogólny, Zdjęcie wykonana M.Podgórska-Makal Kolorem zaznaczono miejsca wykonania odkrywek badawczych.

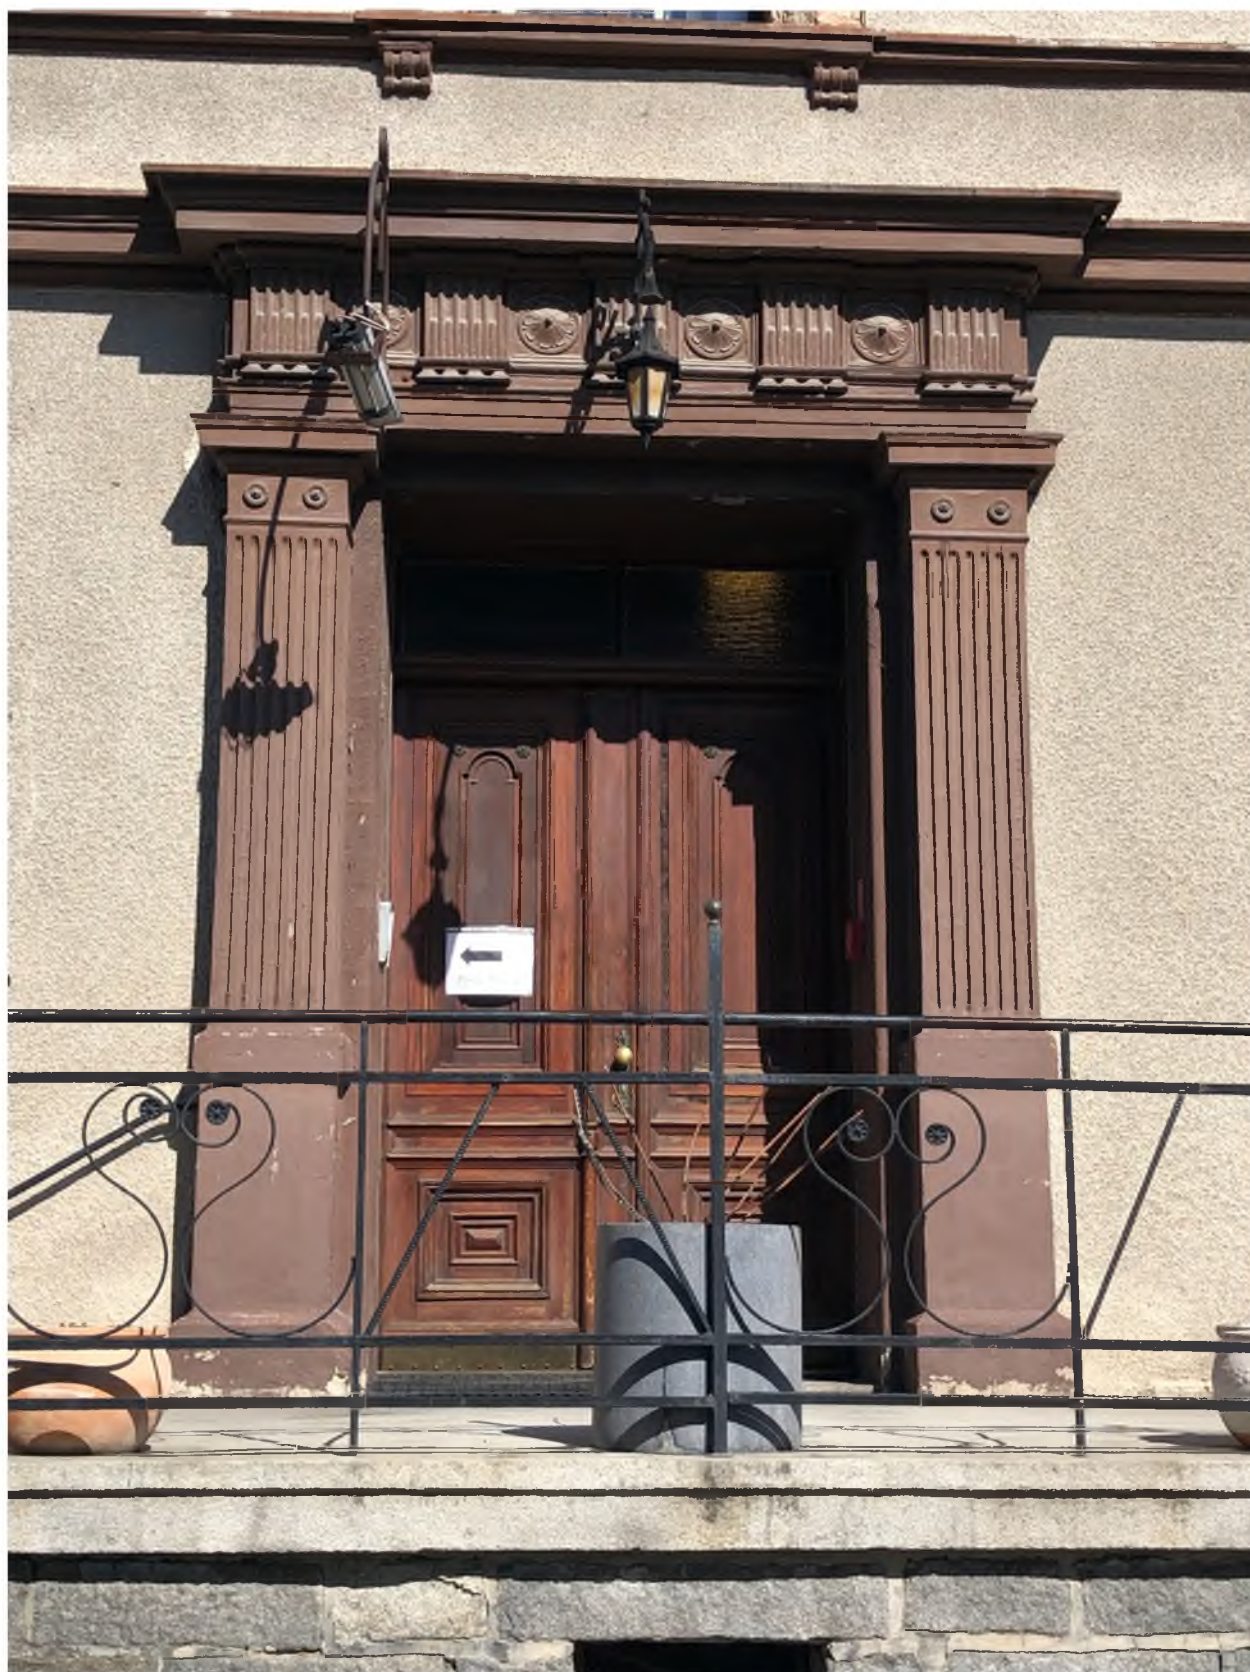
Fot. nr 4– Budynek Prokuratury Rejonowej w Strzelinie – elewacja południowa – portal wejścia głównego. Stan obecny. Zdjęcie wykonana M. Podgórska-Makal

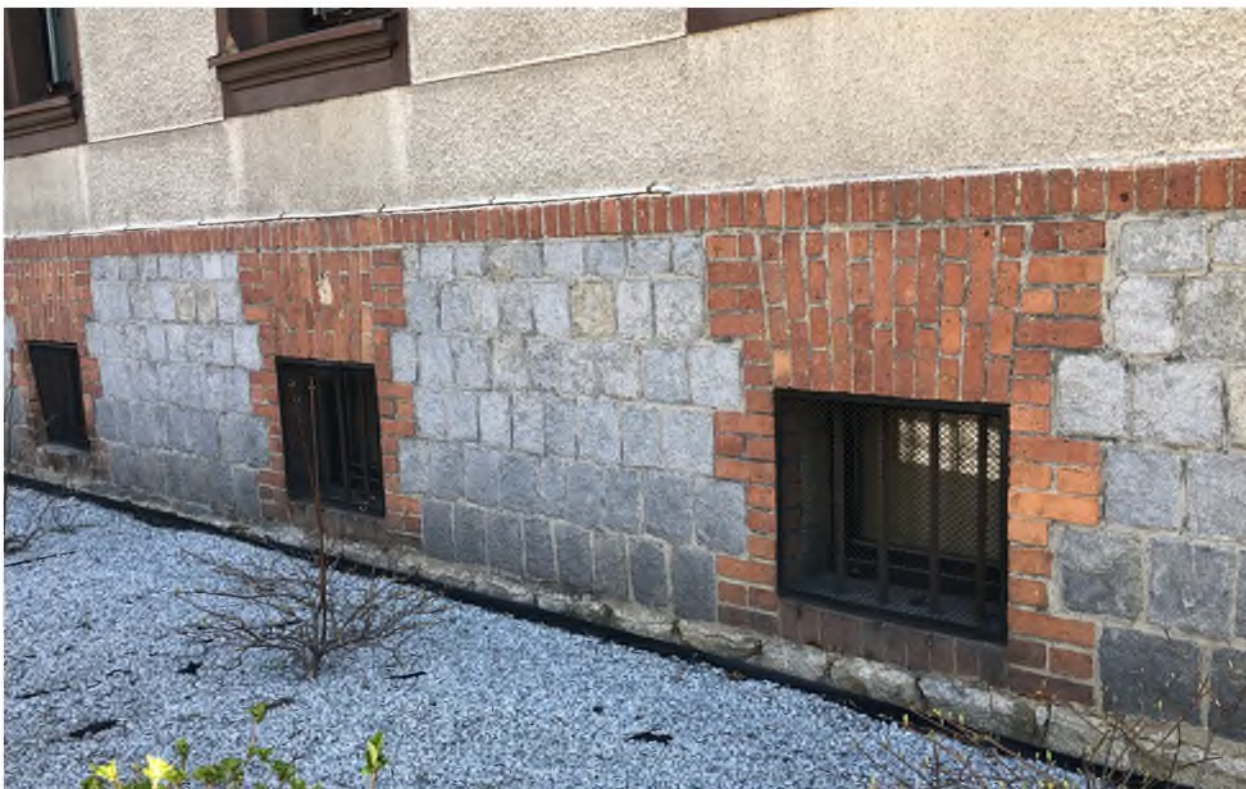
Fot. nr 5 – Budynek Prokuratury Rejonowej w Strzelinie – elewacja zachodnia - partia cokołowa. Stan obecny. Zdjęcie wykonała M. Podgórska-Makal

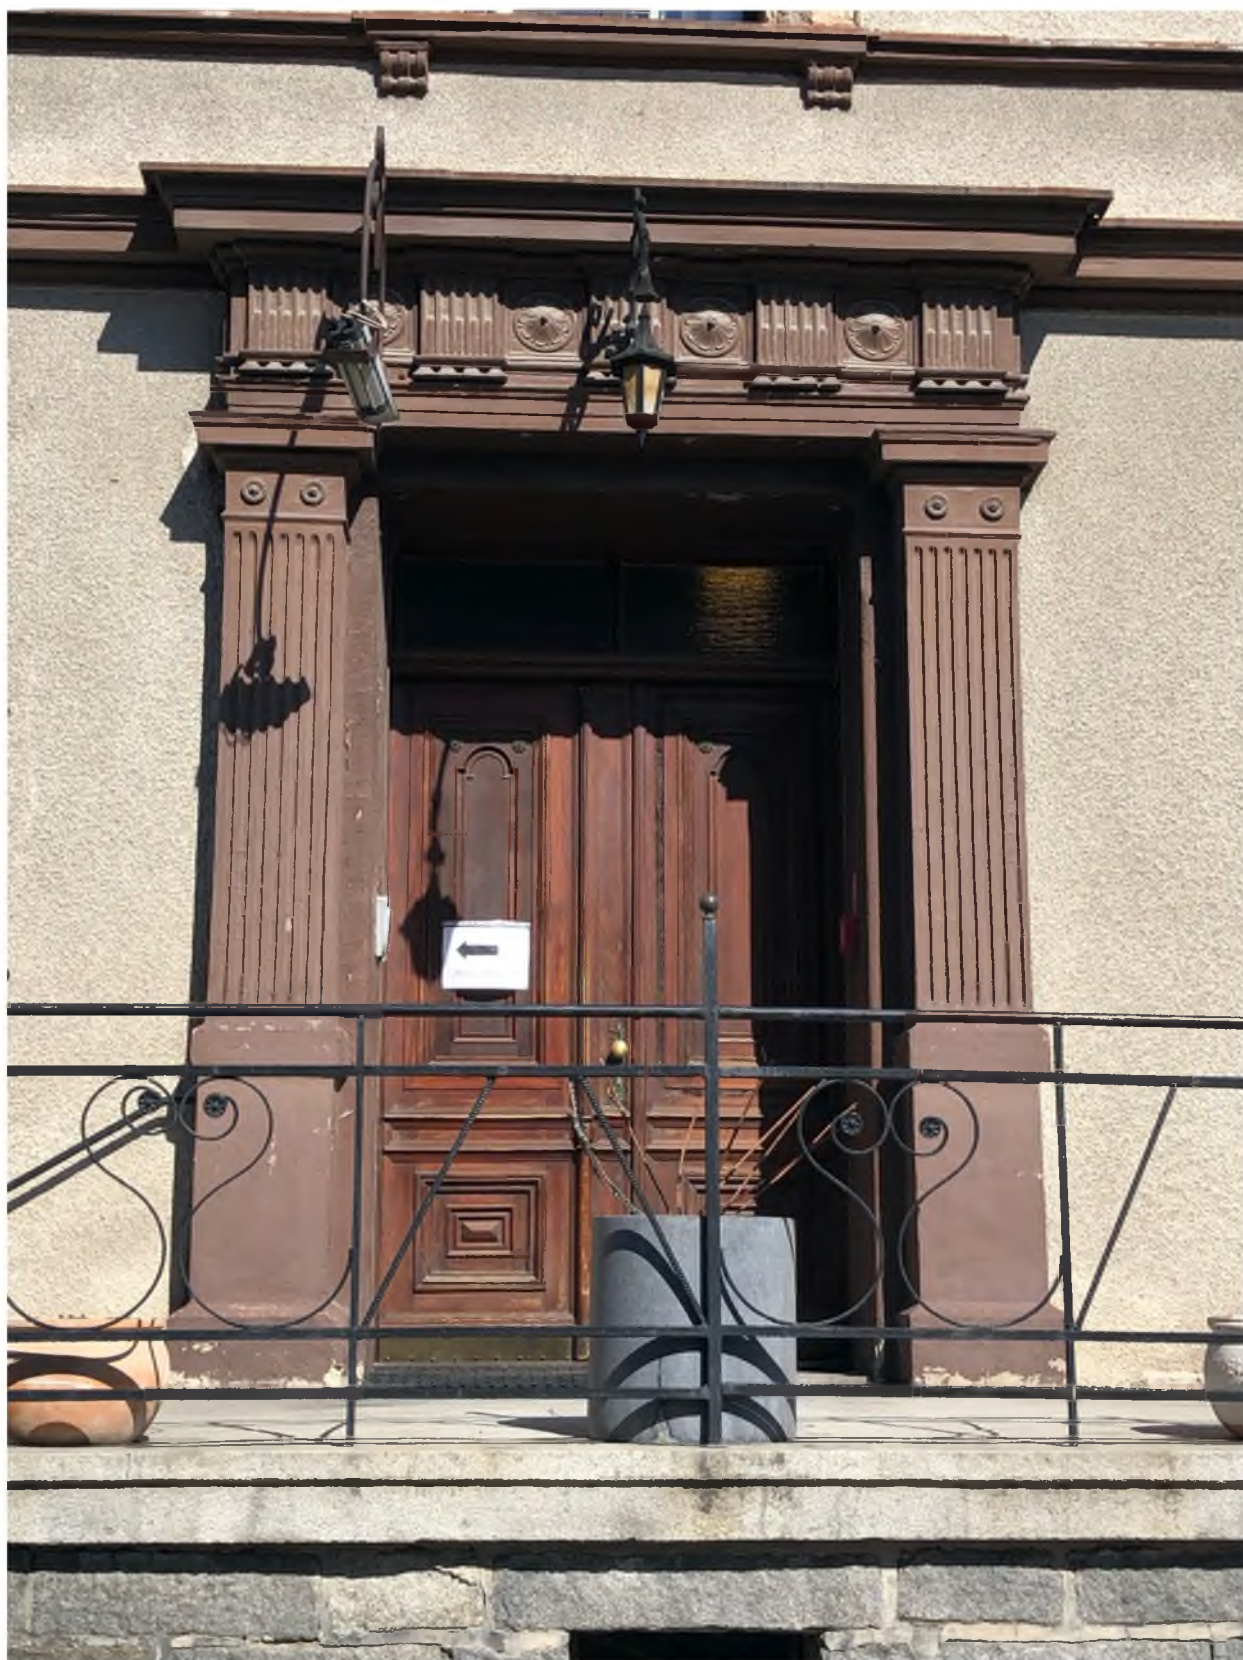
Fot. nr 1 – Budynek Prokuratury Rejonowej w Strzelinie – elewacja południowa. Portal wejścia głównego. Lampa nad wejściem. Zdjęcie wykonała M. Podgórska-Makal

Konieczny jest demontaż lampy z elewacji do wykonania prac konserwatorskich. Demontaż należy przeprowadzić delikatnie, w taki sposób, aby nie uszkodzić rozety montażowej.

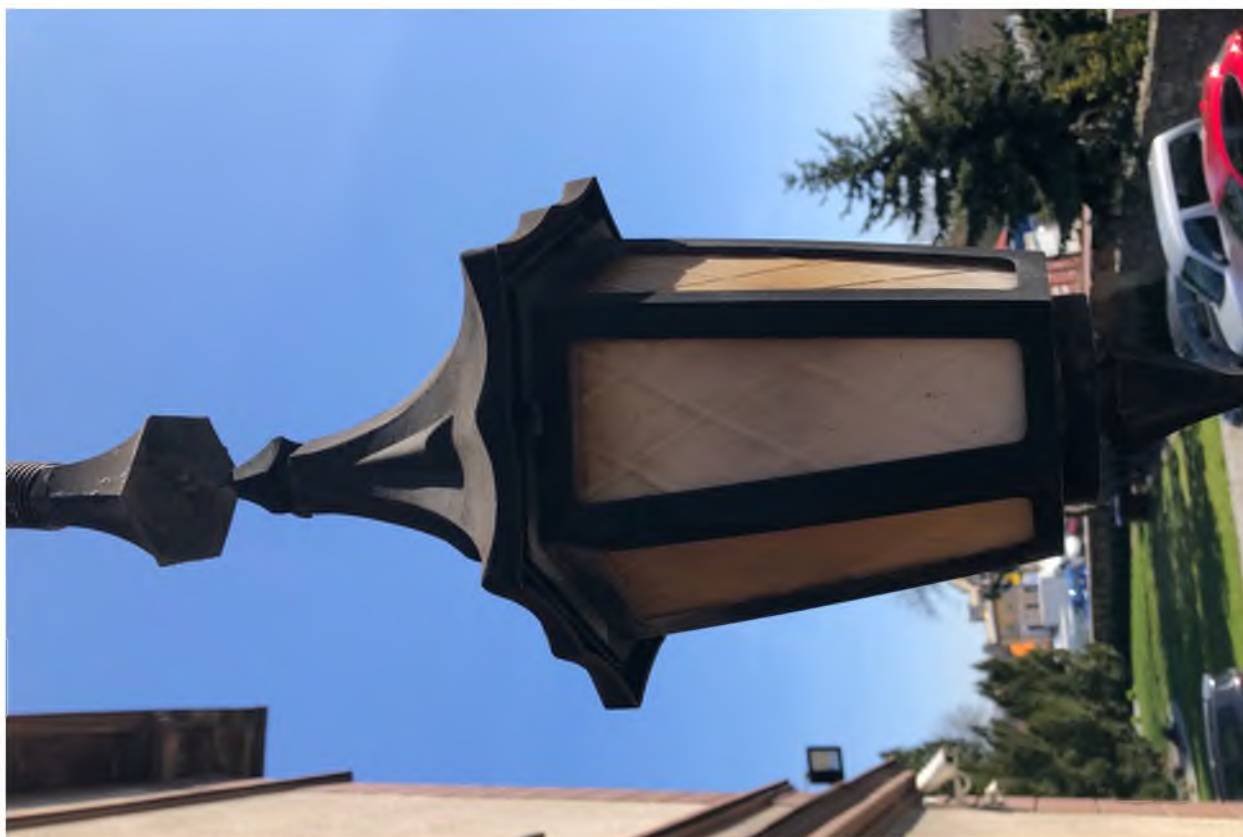
Na wysięgniku mocującym widoczne nierówności wynikające z korozji metalu.

Fot. nr 4– Budynek Prokuratury Rejonowej w Strzelinie Lampa nad wejściem - fragment. Zdjęcie wykonała M. Podgórska-Makal

Powierzchnię metalu należy zabezpieczyć antykorozyjnie z użyciem właściwych preparatów dedykowanych do metali żelaznych i nieżelaznych.

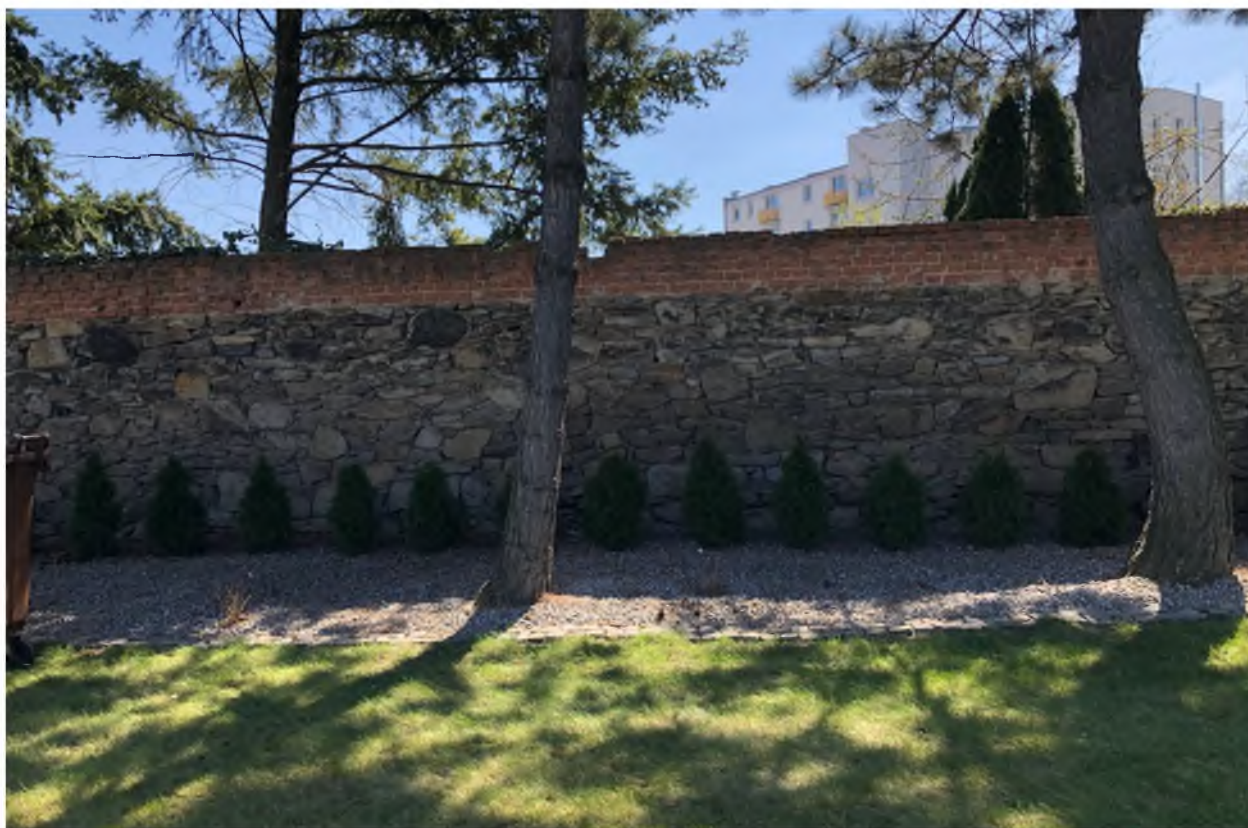
Zaprawy spajające kamień zdegradowane, z tendencją do wysypywania się.

Fot. nr 3 – Budynek Prokuratury Rejonowej w Strzelinie – mur ogrodzeniowy. Stan obecny. Zdjęcie wykonała M. Podgórska-Makal
