Nr pracy:	AK – 1010/008/2024	TOM II
Nazwa elementu projektu budowlanego:	Załączniki do projektu budowlanego	
Nazwa zamierzenia budowlanego:	Remont ścian i stropów wraz z wykonaniem wzmocnień ścian zewnętrznych, wewnętrznych i nadproży, wzmocnieniem sklepień parteru oraz rozbiórka i odtworzenie ścian wewnętrznych działowych północno zachodniego skrzydła Sądu Okręgowego w Płocku tj. budynku indywidualnie wpisanego do rejestru zabytków (wpis do rejestru zabytków pod nr 46/164W z dnia 8 grudnia 1958 r.)	
Adres obiektu:	pl. Narutowicza 4 09-404 Płock	nr ewidencyjny gruntów: 985, 991/22 obręb ewidencyjny: 0008 Śródmieście jednostka ewidencyjna: Miasto Płock
Inwestor:	Sąd Okręgowy w Płocku pl. Narutowicza 4 09-404 Płock	
Kategoria obiektu budowlanego: XII

## **EKSPERTYZA TECHNICZNA**

**dotycząca pęknięć ścian i sklepień  
w północno-zachodnim skrzydle budynku  
Sądu Okręgowego w Płocku  
przy pl. Narutowicza 4**

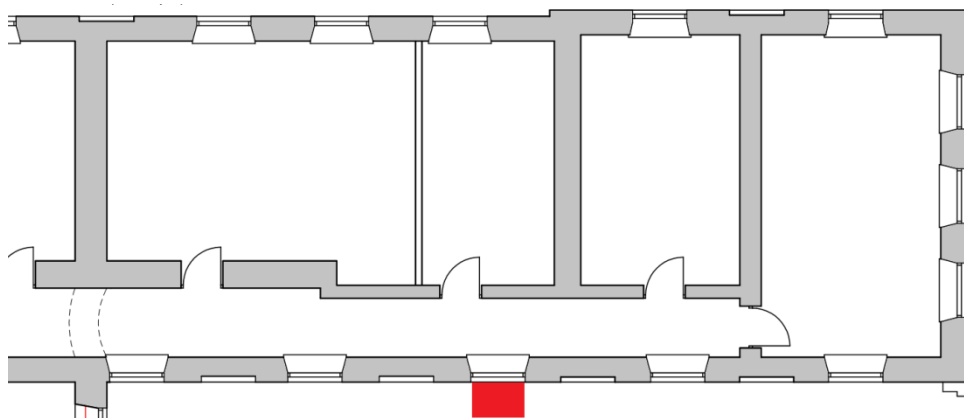
*Rys. 2. Lokalizacja odkrywki fundamentu na rzucie parteru*

Budynek jest podpiwniczony jedynie w niewielkiej części skrzydła północno-zachodniego (rys 1 w załączniku 3). Koryto odwadniające od strony południowej praktycznie uniemożliwiło wykonanie odkrywki fundamentu od tej strony. Dlatego odkrywka wykonana została od strony dziedzińca. Lokalizację odkrywki pokazano na rysunku 2.

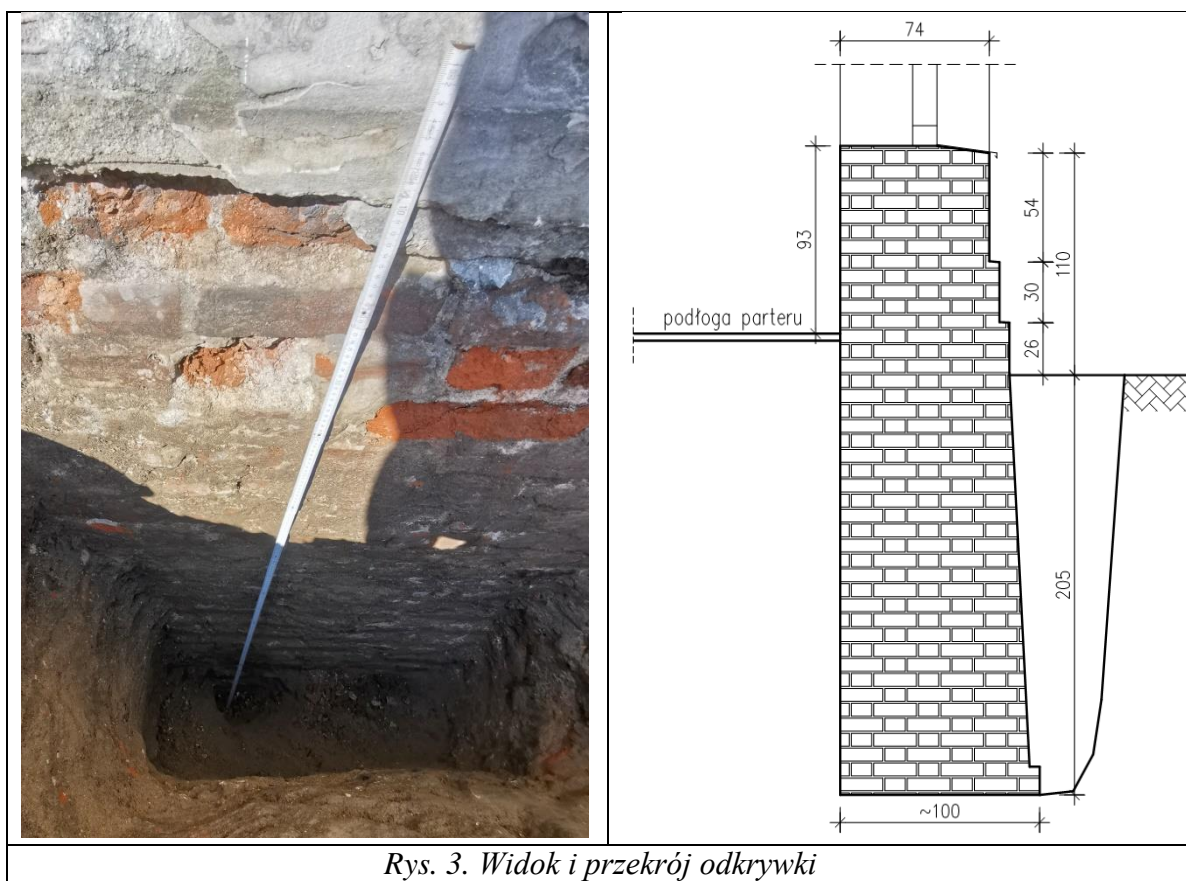
*Rys. 3. Widok i przekrój odkrywki*

Fundamenty budynku są murowane z cegły ceramicznej pełnej na zaprawie wapiennej.

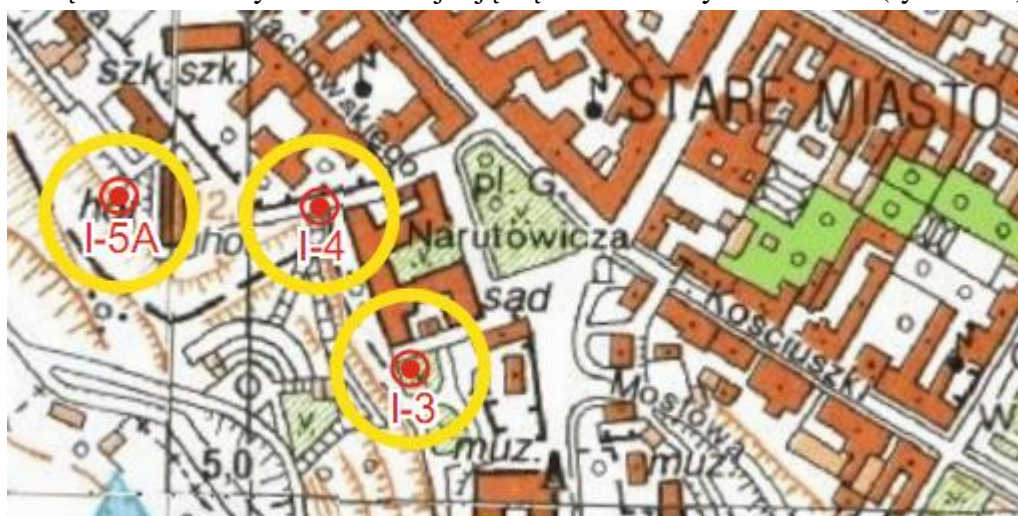
Rys. 6. Lokalizacja inklinometrów – fragment mapy przeglądowej z opracowania [2]

Inklinometry I-1, I-2, I-3, I-4, I-5A, I-6, I-7, I-8A, INK1A, INK2, INK3, INK4 i INK5 położone są na odcinku staromiejskim powyżej górnej krawędzi skarpy. W bezpośrednim sąsiedztwie budynku sadu znajdują się inklinometry I-4 oraz I-3 (rysunek 6).

Z analiz pomiarów wynika, że nie odnotowano tu znaczących wzrostów przemieszczeń w stosunku do pomiaru z 2011r. W stosunku do pomiaru 022 (czerwiec 2022r.) przemieszczenia sumaryczne wynosiły max 2-3 mm.

Z opracowania [2] można wyciągnąć wniosek, że przyczyną zarysowań i pęknięć nie są ruchy skarpy.

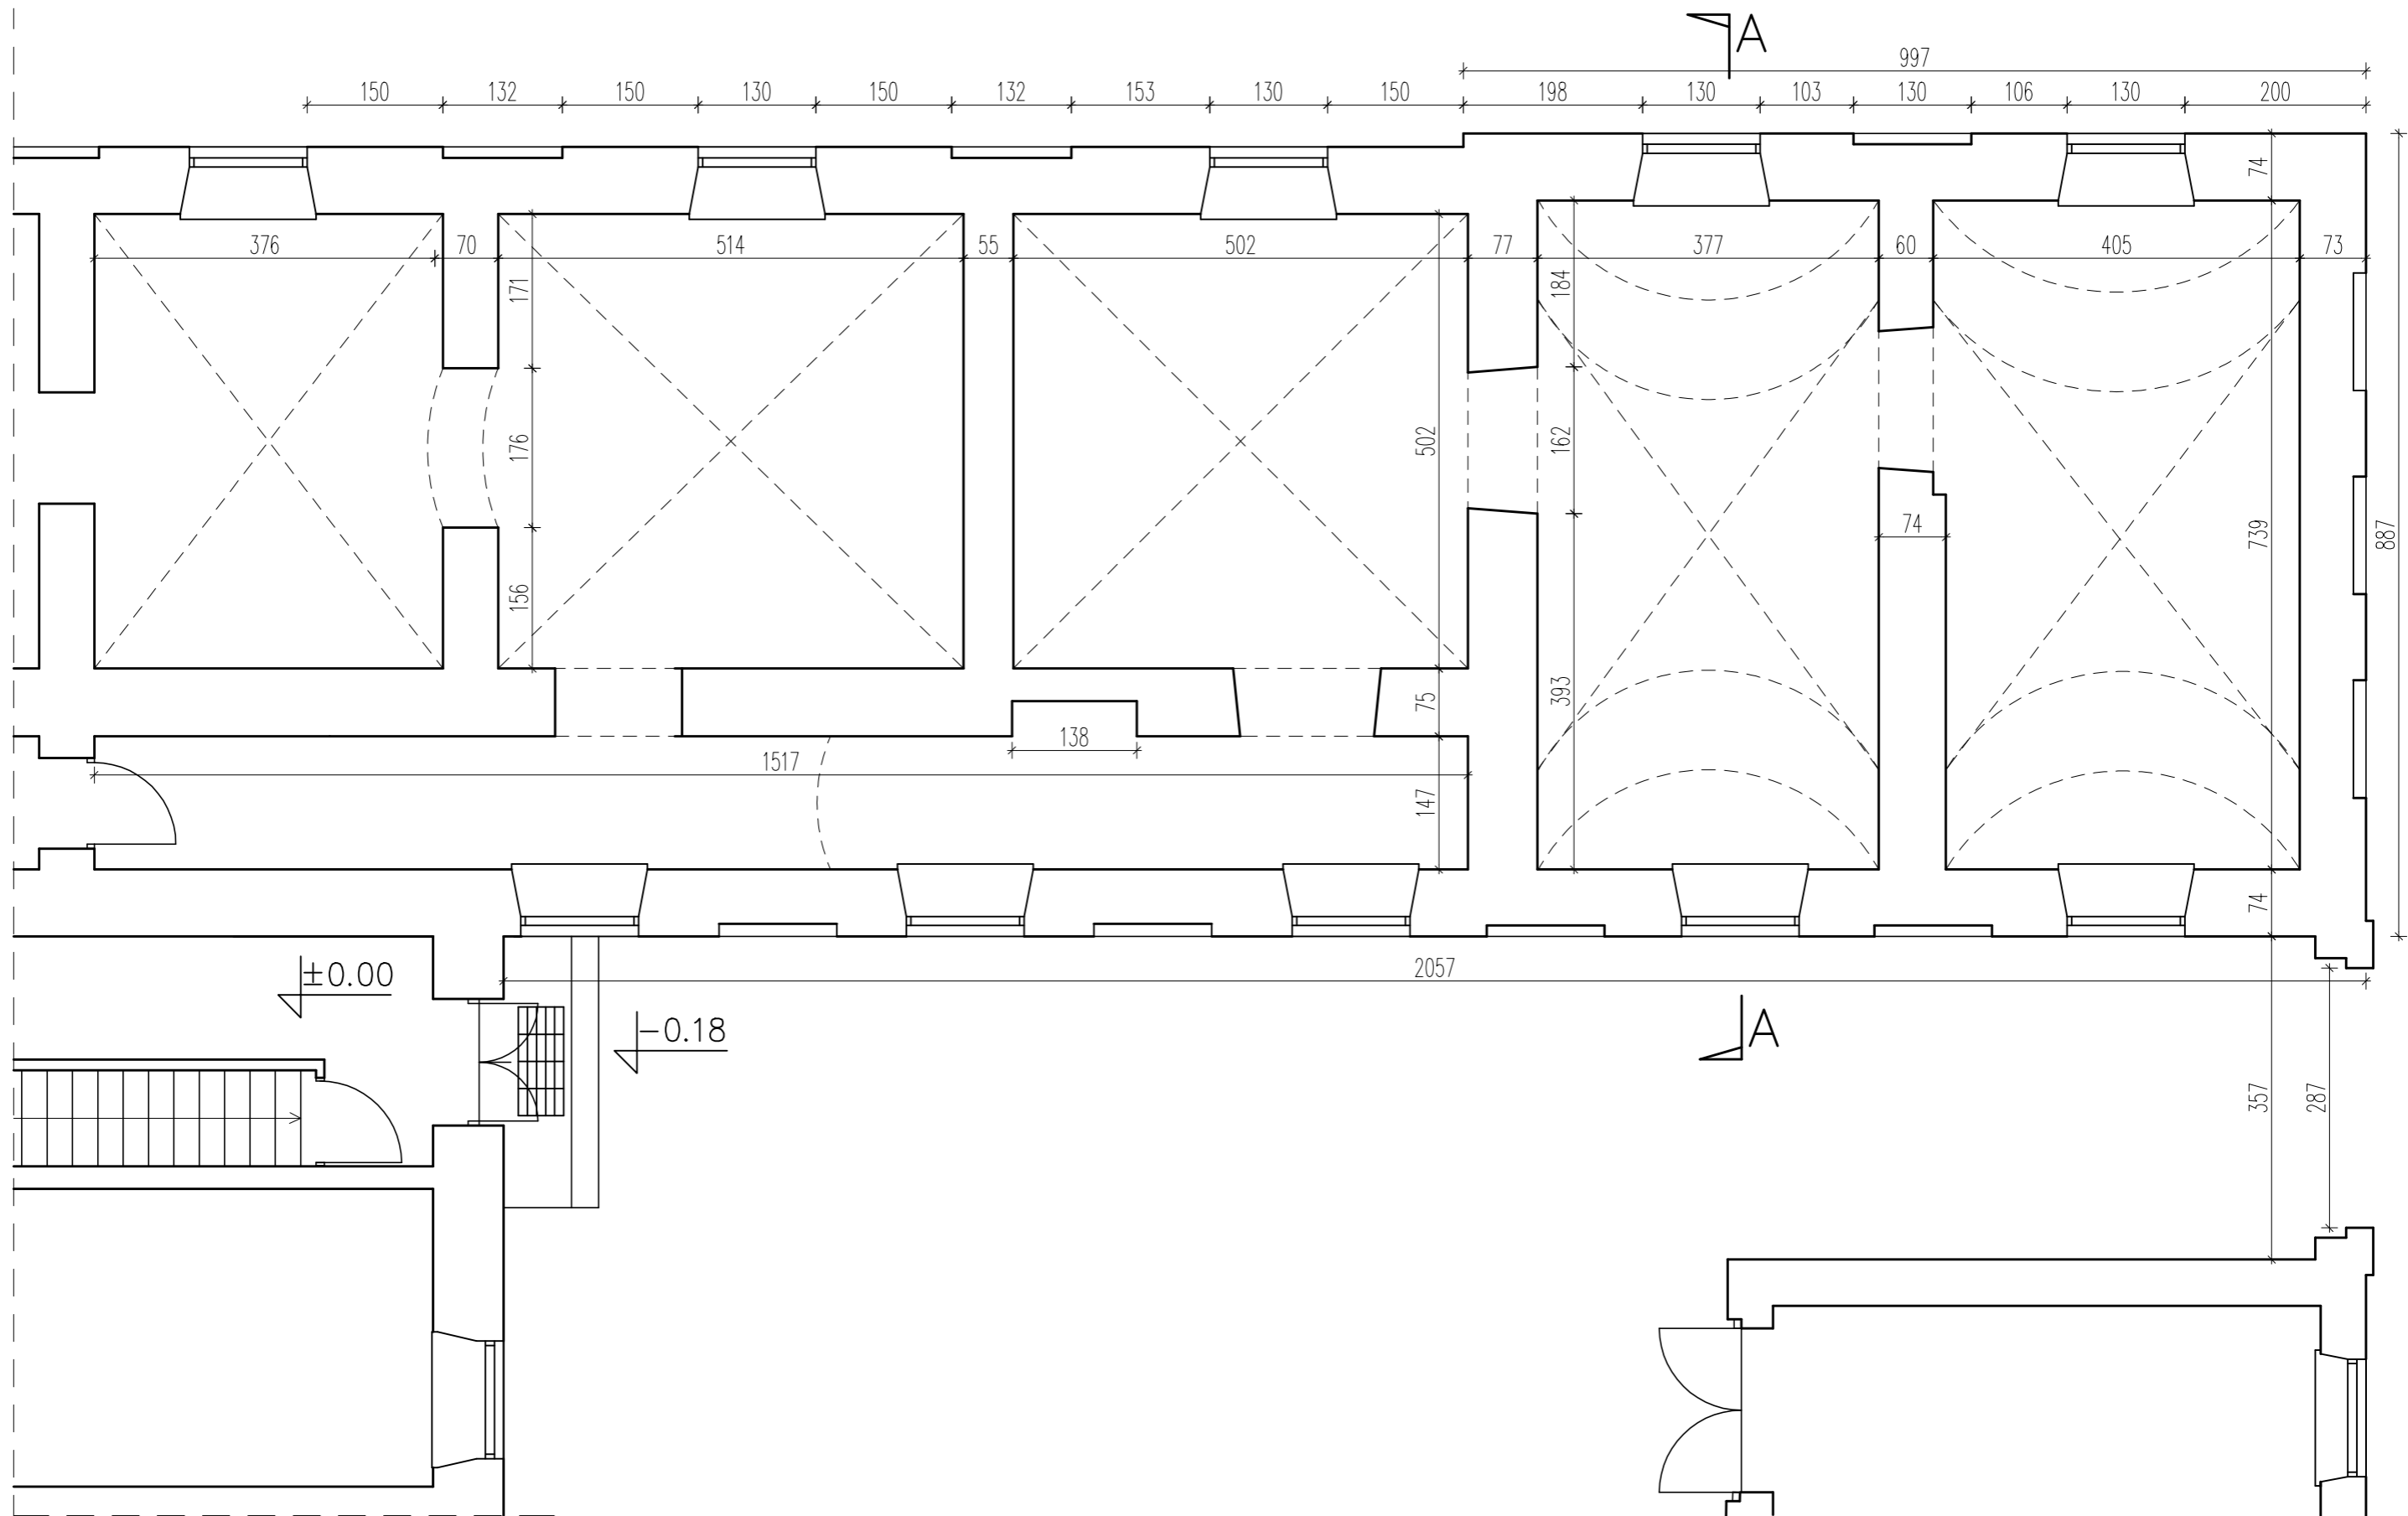
RZUT PARTERU  
Rys. 2

Nad parterem znajdują się również sklepienia ceramiczne o grubości ½ cegły. Są to głównie sklepienia krzyżowe, ale w korytarzu wykonano sklepienie kolebkowe. Układ sklepień zaznaczono na rzucie parteru – rysunek 2 w załączniku 3. Sklepienia są otynkowane tynkiem wapiennym i cementowo-wapiennym o grubości lokalnie do kilku centymetrów.
