**DOKUMENTACJA BADAŃ KONSERWATORSKICH
PRZY OLTARZU BOCZNYM PW. PRZEMIENIENIA PAŃSKIEGO
Z KOŚCIOŁA PARAFIALNEGO PW. ŚW. STANISŁAWA B.M. W LEKOWIE**

- Rodzaj obiektu: ołtarz boczny pw. Przemienienia Pańskiego z dwoma obrazami
- Miejsce: kościół parafialny św. Stanisława B.M. w Lekowie
- Czas powstania: ołtarz i obraz w nastawie 1872 r., obraz w zwieńczeniu k. XIX w.-pocz. XX w.
- Materiał: drewno polichromowane, połączone; obrazy olejne na płótnie
- Styl: neobarokowy
- Autorzy ołtarza i obrazu św. Antoni Padewski: nieznani
- Autor obrazu Przemienienie Pańskie: Kazimierz Alchimowicz
- Właściciel: Rzymskokatolicka Parafia pw. św. Stanisława Biskupa B.M. w Lekowie
- Miejsce przechowywania: kościół parafialny w Lekowie; obecnie zdemontowany, na plebanii

Badany ołtarz należy do wyposażenia wewnętrznego kościoła parafialnego w Lekowie. Został wpisany w dniu 04.10.2022 roku do rejestru zabytków pod nr rejestru B-629 województwa mazowieckiego.

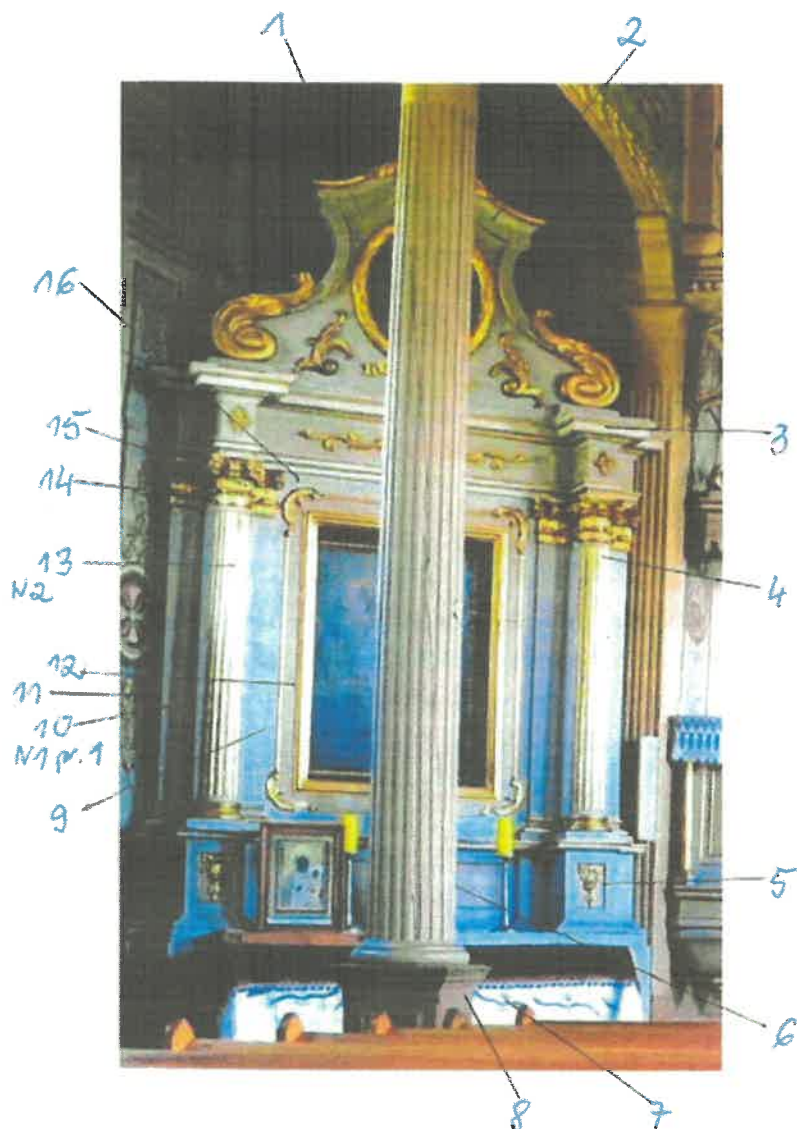
Usytuowanie odkrywek i miejsca pobrania próbek do naszlifów i badań laboratoryjnych:

- I - odkrywka
- N₁ - naszlif próbki pobranej z odkrywki
- pr.1 - miejsce pobrania próbki do badań laboratoryjnych

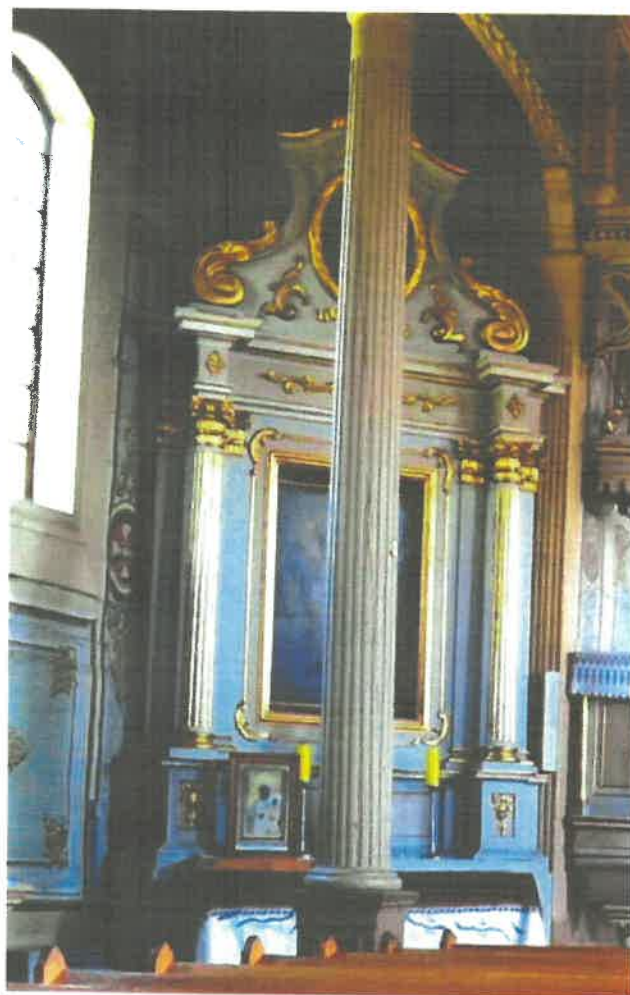
Ołtarz pw. Przemienienia Pańskiego jest zdemontowany i przechowywany na terenie należącym do Parafii. Obiekt jest jednorodny, przemalowany. Poluzowane elementy konstrukcji, pęknięcia desek. Widoczne ubytki formy w ornamentach, gzymsach, w dolnych partiach ołtarza. Struktura drewna miejscowo osłabiona przez drewnojady. Występują spęcherzenia, odspojenia i łuszczenia farby oraz dość liczne ubytki zaprawy. Widoczne przetarcia i znaczne zniszczenia w obrębie zapraw, złoceń, warstwy malarskiej. Białe gwoździe. Zniszczenia częściowo spowodowane demontażem oraz innymi mechanicznymi urazami. Powierzchnie złoczone pokryte szlagmetalem. Obraz Św. Antoni Padewski z Dzieciątkiem w połączanej ramie jest w dość dobrym stanie. Obraz Przemienienia Pańskiego w stanie średnim. Oba są zabrudzone, z większymi lub niewielkimi ubytkami i przetarciami farby, miejscowo z ubytkami gruntu. Częściowo zaślepnięty, pociemniały werniks. Zacieki po nierówno nałożonym wtórnym werniksie. Pełna ocena stanu zachowania ołtarza i obrazów będzie możliwa po dokładnych oględzinach.

Fot. 2. Lekowo. Kościół parafialny pw. św. Stanisława Biskupa Męczennika. Ołtarz boczny pw. Przemienienia Pańskiego w północno-wschodniej części nawy północnej. Widok ogólny.

Przed przystąpieniem do prac należy dokładnie rozpoznać poszczególne elementy ołtarza. Podkleić osypujące się i spęcherzone nawarstwienia. Usunąć wszystkie zbędne gwoździe i elementy wtórne. Przeprowadzić zabiegi biobójcze. Rozdzielone fragmenty trzeba wzmocnić i skleić pęknięcia. Następnie usunąć nawarstwienia malarskie. Uzupełnić ubytki formy. Pomalować zgodnie z oryginalną kolorystyką zachowując pierwotne opracowanie. Podobnie postępować w przypadku powierzchni połączanych.
