Ekspertyza techniczna

dotycząca stanu technicznego budynku oficyny po pożarze

ul. Narutowicza 32
95-200 Pabianice
Działka nr ewid. 469,
Obręb: P-7

Łódź, lipiec 2024 r.

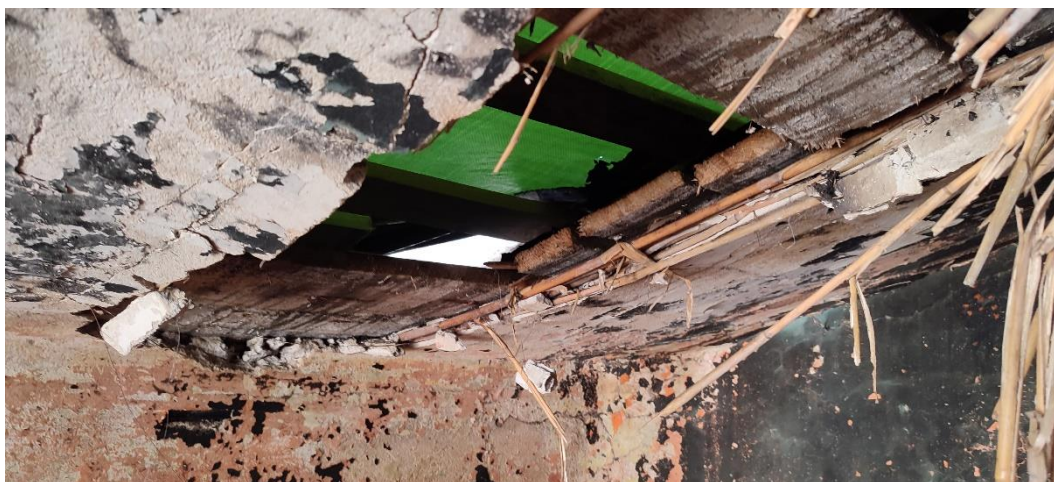
Rys 7. Wykończenie więźby dachowej w pomieszczeniu 2.3

Poszycie dachu przed pożarem stanowiła papa ułożona na deskowaniu. Od wewnątrz w pomieszczeniu 2.3 widoczna jest również warstwa supremy oraz podsufitka wykończona tynkiem na trzcinie (rys. 7).

Uszkodzeniu uległa również więźba dachowa w izbie obok, czyli w pomieszczeniu 2.3. Stan elementów nośnych i wykończeniowych dachu w tym rejonie jest różny. Na rysunku 7 pokazane jest znaczące uszkodzenie połaci dachowej w tej izbie – w warstwach sufitowych jest dziura, a warstw wierzchnich dachu nie ma. Tam gdzie pokrycie jeszcze istnieje część elementów jest jedynie osmolona, część jest nadpalona, a część została zalana znaczną ilością wody (rysunek 18). Należy uznać, iż stan techniczny elementów nośnych, pokrycia i sufitu jest tu zły lub niezadowalający i całość należy wymienić.

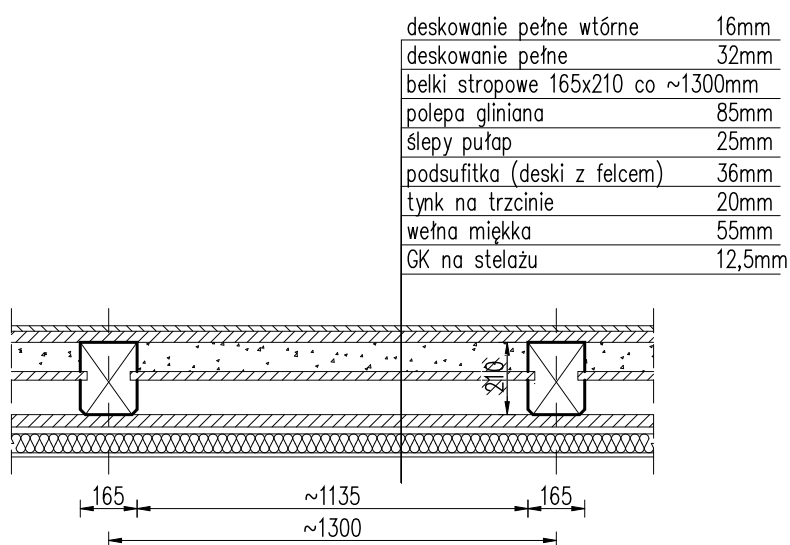
Rys 9. Detal stropu nad parterem (odkrywka S-1)

Strop nad parterem w części wschodniej (odkrywka S-1 wg rysunku K-2) wykonany jest z belek o wysokości 21 cm i szerokości 16,5 cm, rozstawionych średnio co 130 cm. W miejscu odkrywki stwierdzono występowanie podwójnego deskowania podłogowego. Deski wtórne o grubości 16 mm ułożone są na deskach pierwotnych o grubości 32 mm. Pod deskami znajduje się warstwa polepy glinianej o grubości 85 mm, ułożonej na ślepym pułapie. Ślepy pułap wykonany został z desek o grubości 25 mm i został osadzony w szczelinach wykonanych w belkach. Do belek od spodu nabita została podsufitka wykończona tynkiem na trzcinie. Deski podsufitki o grubości 36 mm zamontowane są z felcem (pióro – wpust). Strop od dołu został dodatkowo zaizolowany wełną mineralną miękką oraz wykończony płytami kartonowo – gipsowymi na stelażu. Przekrój przez strop pokazano na rysunku 9.

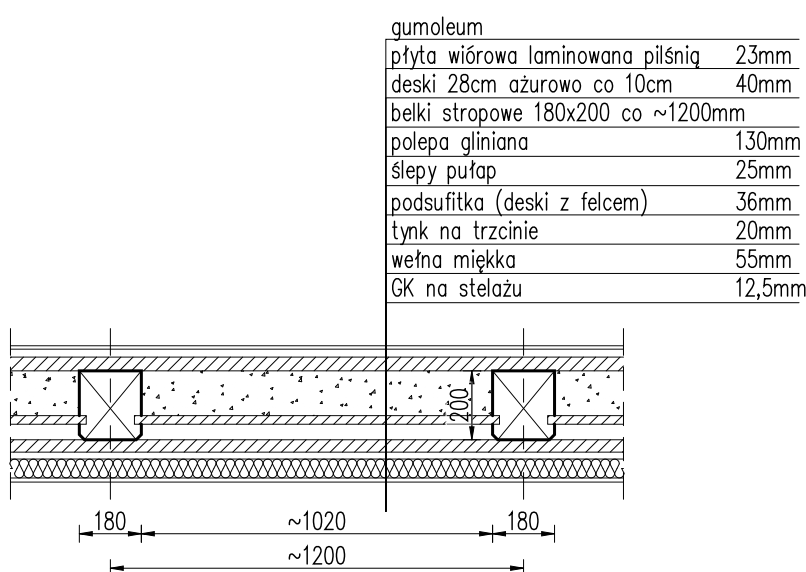
Rys 10. Detal stropu nad parterem (odkrywka S-2)

Nieco inne warstwy stwierdzono w pomieszczeniu obok, również od strony wschodniej budynku. Strop powyżej ślepego pułapu składa się tu z polepy glinianej o grubości 130 mm, desek o szerokości 28 cm i grubości 4 cm, układanych z odstępem 10 cm, na których ułożone zostały płyty wiórowe laminowane pilśnią i gumoleum (rysunek 10). Belki stropowe mają tu nieco inny przekrój – 18 x 20 cm i rozstawione są średnio co 120 cm,. Poniżej ślepego pułapu można przyjąć ten sam układ warstw wykończeniowych.

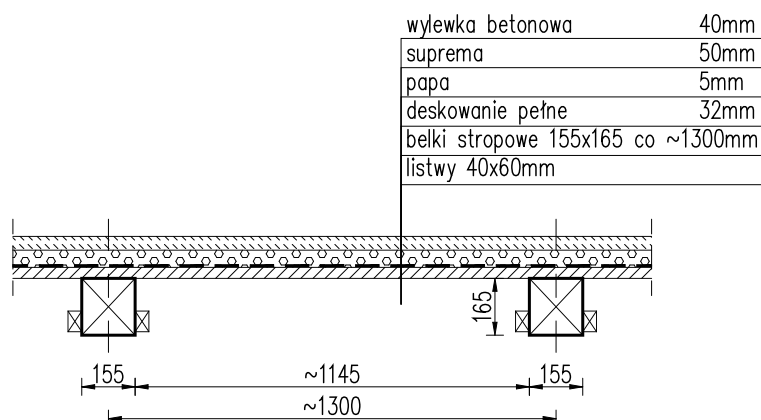
Rys 11. Detal stropu nad piętrem (odkrywka ST-1)

Odkrywki wykonano również w stropie nad piętrem. Na podstawie odkrywki ST-1 w części wschodniej (lokalizacja wg rysunku K-3) ustalono pozostałe po pożarze warstwy stropowe w tym rejonie (rysunek 11). Na zwęglonych belkach o przekroju ~15,5 x 16,5 cm, rozstawionych co ~130 cm, ułożone są deski o grubości 32 mm. Na nich znajduje się papa, płyty wiórowo-cementowe o grubości 5 cm i wylewka betonowa o grubości 4 cm. Warstw podsufitki z wykończeniem i/lub ewentualnego ślepego pułapu z izolacją nie ma. Pozostałość po nich stanowią listwy o przekroju 4 x 6 cm.

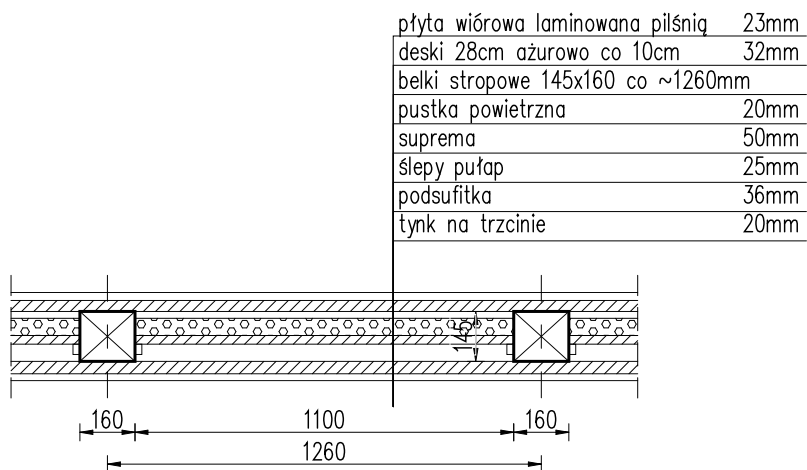
Rys 12. Detal stropu nad piętrem (odkrywka ST-2)

W części wschodniej, w pomieszczeniu obok wykonano odkrywkę ST-2 (narożnik północno – wschodni). Na rysunku 12 pokazano, iż belki nośne mają tu przekrój 14,5 x 16 cm i są ustawione średnio co 126 cm. Od góry do belek mocowane są płyty wiórowe laminowane pilśnią, zaś na deskach ślepego pułapu leżą płyty wiórowo-cementowe o grubości 5 cm. Ślepy pułap mocowany jest na listwach, a od spodu nabita jest podsufitka o grubości 36 mm wykończona tynkiem na trzcinie.

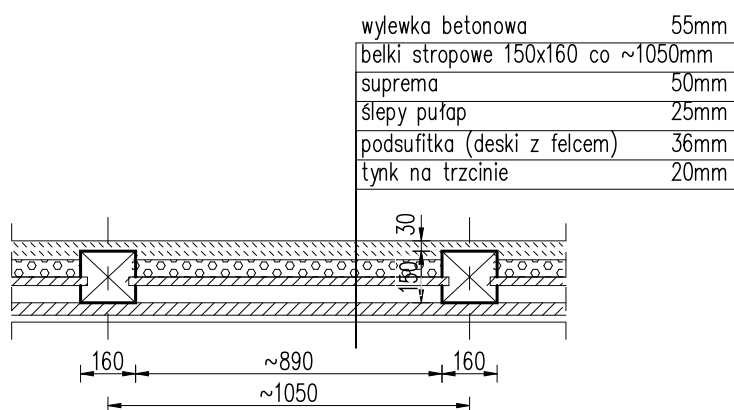
Rys 13. Detal stropu nad piętrem (odkrywka ST-3)

Ze względu na inny układ ścian wewnętrznych w części zachodniej, odkrywkę w stropie nad piętrem wykonano również w tej części. Okazało się, iż belki nośne ułożone są tu prostopadłe względem pozostałych części i opierają się na zachodniej ścianie szczytowej i wewnętrznej ścianie poprzecznej. Wylewka jest tu wykonana bezpośrednio na płytach supremacy, a jej grubość wynosi 5,5 cm z pocienieniem nad belkami do 3 cm. Belki o przekroju ~15 x 16 cm występują co 1,05 m.

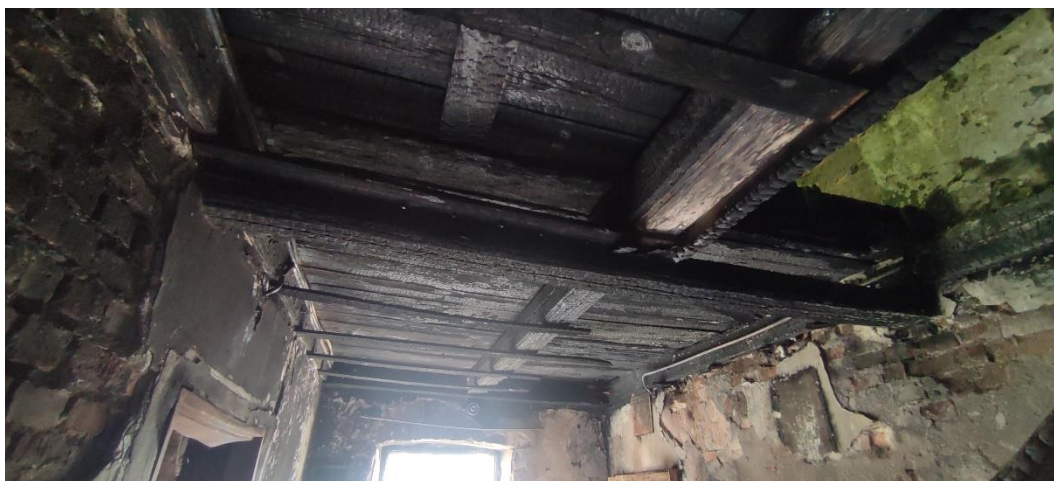
Rys 14. Układ belek stropowych w korytarzu nad piętrem

W części środkowej budynku, w której znajduje się klatka schodowa belki stropowe ułożone są w kierunku północ – południe i opierają się na zewnętrznych ścianach podłużnych budynku oraz dwóch pośrednich belkach drewnianych. Rozstaw podpór dla belek stropowych w tym rejonie wynosi zatem od 276 cm do 284 cm. Belki pełniące rolę podciągów w poziomie stropu nad piętrem mają po obu stronach szerokość 18,5cm, a wysokość tylko 9 cm, natomiast belka stropowa środkowa ma przekrój 16 x 16 cm. Schemat rozmieszczenia belek w korytarzu pokazuje rys. 14.

Na podstawie oceny makroskopowej założono, że belki stropowe wykonane są z drewna klasy C22, a w miejscach odkrywek nie widać śladów korozji biologicznej.

- Wzmocnić belki poprzez obustronne obalowanie i odpowiednie skrócenie;
- Belki, w których na całej długości występują pęknięcia skurczowe wymienić na nowe – w szczególności belkę środkową w korytarzu oraz drugą belkę od ściany szczytowej wschodniej w pomieszczeniu, gdzie wybuchł pożar,

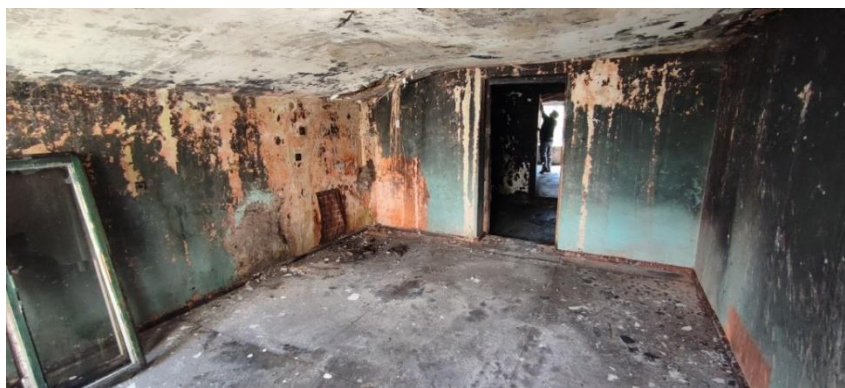
Rys 20. Ściany w pomieszczeniu 2.3

Ściany w pomieszczeniach, które objął pożar są w stanie niezadowalającym. Są one pokryte nagarem, a w wielu miejscach odpadł tynk. W niektórych punktach widoczne jest wykruszenie zaprawy. Dotyczy to pomieszczeń 1.7 na piętrze (rysunek 19), pomieszczeń 2.3 (rysunek 20) i 2.4 na poddaszu oraz klatki schodowej na obu tych poziomach (rysunek 21). W pomieszczeniu 1.6 na skutek działania wysokiej temperatury pojawiły się natomiast odpryski i pęcherze, sugerujące odspajanie się tynku od muru (rysunek 22). Ściany natomiast nie straciły swojej funkcji nośnej, nie ma ubytku w grubościach muru i po remoncie mogą one nadal bezpiecznie przenosić obciążenia. Należy tylko zadbać o odbudowanie prawidłowej struktury ścian, czyli aby wszelkie ubytki zaprawy między elementami murowymi zostały uzupełnione, a cegły luźne cegły prawidłowo osadzone.

- Skuć luźny tynk i zaprawę w ścianach, które objął pożar;
 - Zdezynfekować pomieszczenia i ściany,
 - Oczyścić i umyć przewody kominowe,
 - Uzupełnić wszelkie ubytki zaprawy,

- Ściany otynkować, zagruntować i pomalować.
 - W ścianie szczytowej wschodniej przemurować od nowa nadproża łukowe po zdjęciu poszycia dachowego. Pęknięte podokienniki także przemurować lub zszyć metodą Brutt-Saver.

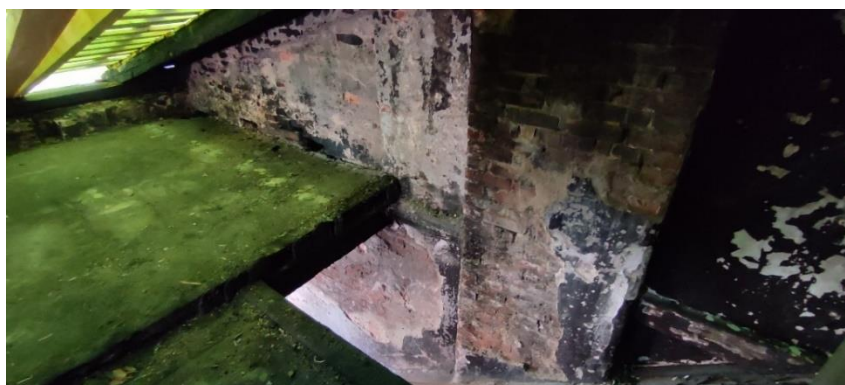
Na piętrze oraz na poddaszu w części wschodniej usunięte zostały okna i drzwi. Natomiast drzwi wejściowe do części zachodniej na piętrze zostały mocno opalone. Należy je zatem wymienić, a braki uzupełnić.

Rys 21. Wejście na poddasze

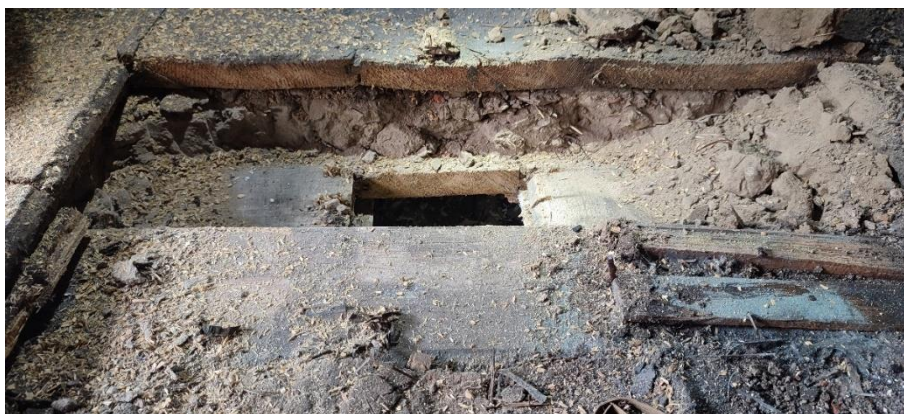
Rys 29. Odkrywka S-1 w stropie nad parterem

Drewniany belkowy strop nad parterem jest w stanie zadowalającym. Pożar nie dotarł do elementów nośnych, a zwęglone zostały jedynie deski podłogi w pomieszczeniu 1.7 i na klatce schodowej. Natomiast zacieki po akcji gaśniczej pojawiły się na sufitach w pomieszczeniach na parterze (w części wschodniej). Elementy pośrednie stropu – ślepy pułap, izolacje oraz deskowania, obecnie są suche. Detal wykonanej odkrywki pokazany jest na rysunku 29.

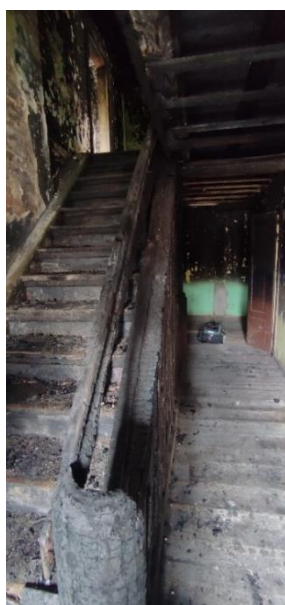
Stan korytarza i klatki schodowej na poszczególnych kondygnacjach jest bardzo zróżnicowany. Na parterze elementy nośne (belki stropu, belki policzkowe schodów, stopnie) oraz wykończenia (sufit, obudowa schodów) są w stanie dobrym i nie wymagają prac remontowych. Na piętrze wraz ze ścianami i stropem, ogień zniszczył również schody prowadzące na poddasze – belki policzkowe, stopnie, podstopnice, obudowę i barierkę. Podobnie sytuacja wygląda na poddaszu. Ściany pokryte są tu warstwą nagaru, a wszelkie drewniane elementy wykończenia (ościeżnice, framugi, barierka schodów) zostały spalone. Czarny nalot i pęcherze powietrzne widoczne są również na powierzchni dolnej schodów. Stan elementów, które narażone były na ogień i wysoką temperaturę należy określić jako niezadowalający oraz zły. Należy je naprawić lub wymienić.

Rys 30. Widok na schody i korytarz na piętrze

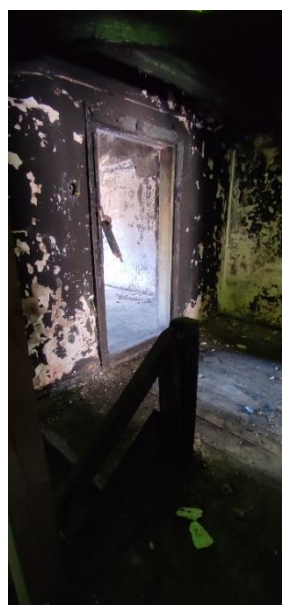
Rys 31. Klatka schodowa w poziomie poddasza

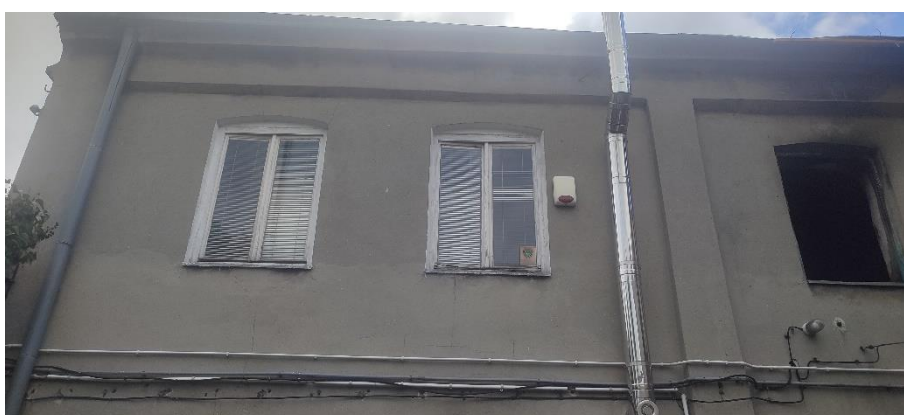
Rys 2. Elewacja południowa – niezniszczone okna na piętrze w części zachodniej

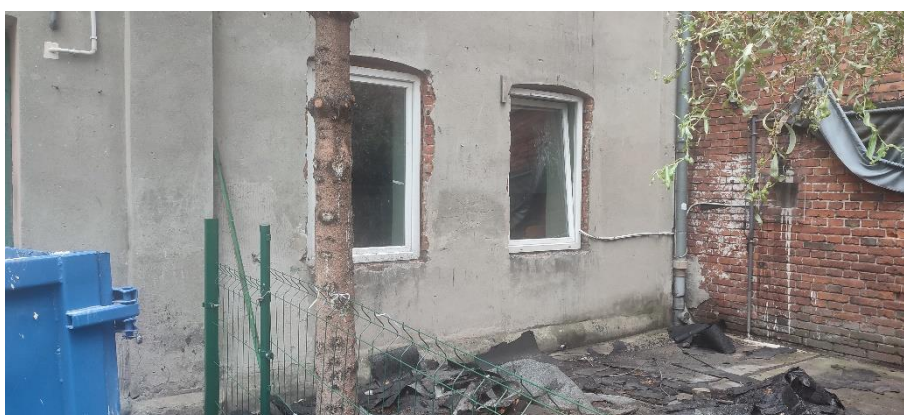
Rys 3. Elewacja południowa – niezniszczone okna na parterze w części wschodniej

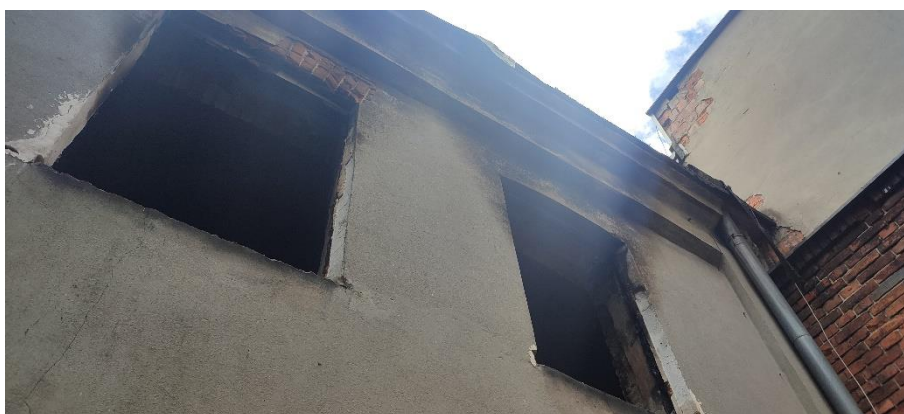
Rys 4. Elewacja południowa – pomieszczenie na piętrze objęte pożarem

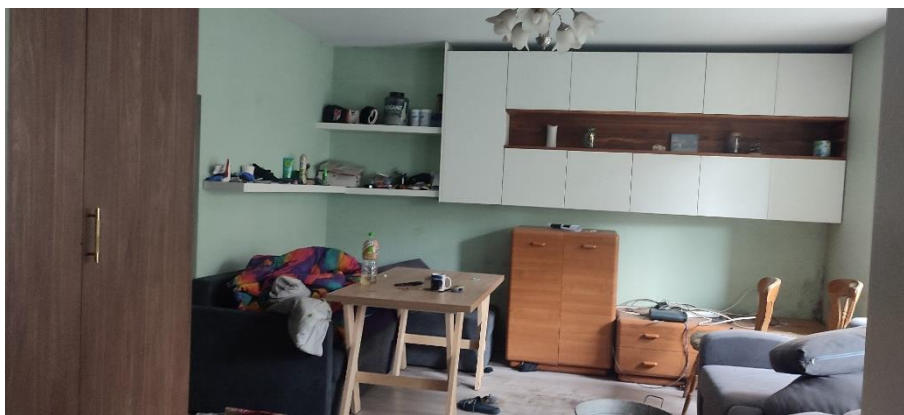
Rys 7. Widok na pomieszczenie 0.8 – brak zniszczeń na ścianach i podłodze

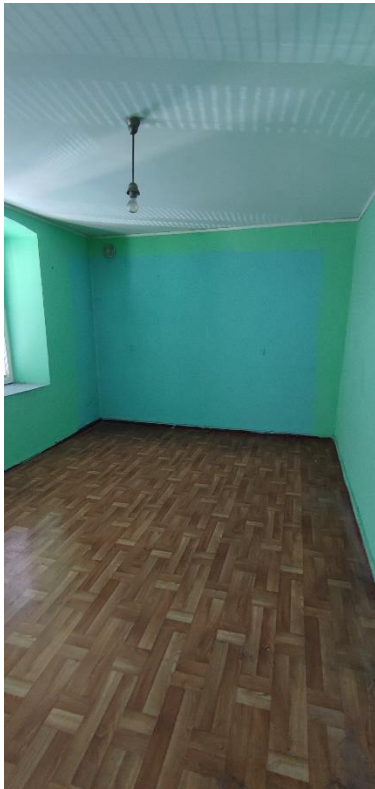
Rys 13. Widok na pomieszczenie 1.1 – brak zniszczeń na ścianach, podłodze i suficie

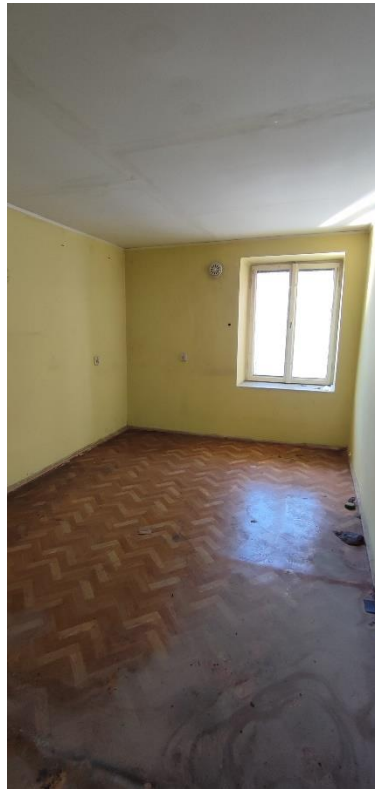
Rys 14. Zacieki na suficie w pomieszczeniu 1.2

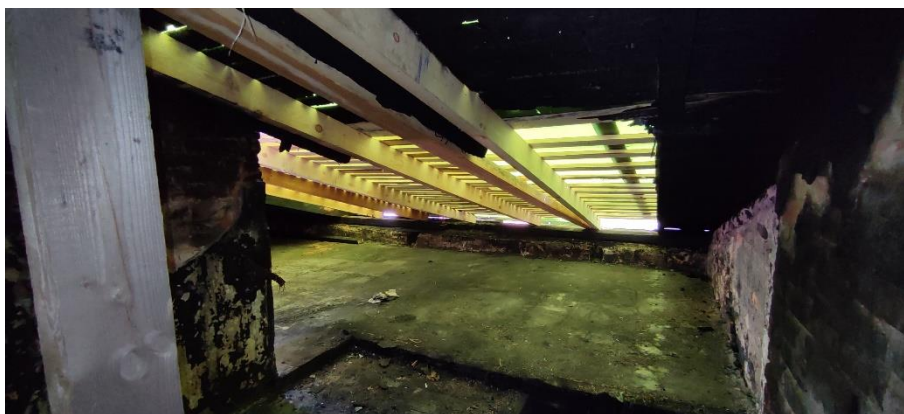
Rys 33. Uszkodzenia płatwi pośredniej więźby dachowej w korytarzu
