Kraków, wrzesień 2020 r.

I. PRZEDMIOT PRAC

Przedmiotem planowanych prac będzie konserwacja elewacji wolnostojącego budynku Towarzystwa Gimnastycznego Sokół w Myślenicach przy ul. Henryka Jordana 3. Konserwacja obejmie wątki ceglane, kamieniarkę lokalnie występujące tynki, stolarkę okienną oraz drzwiową.

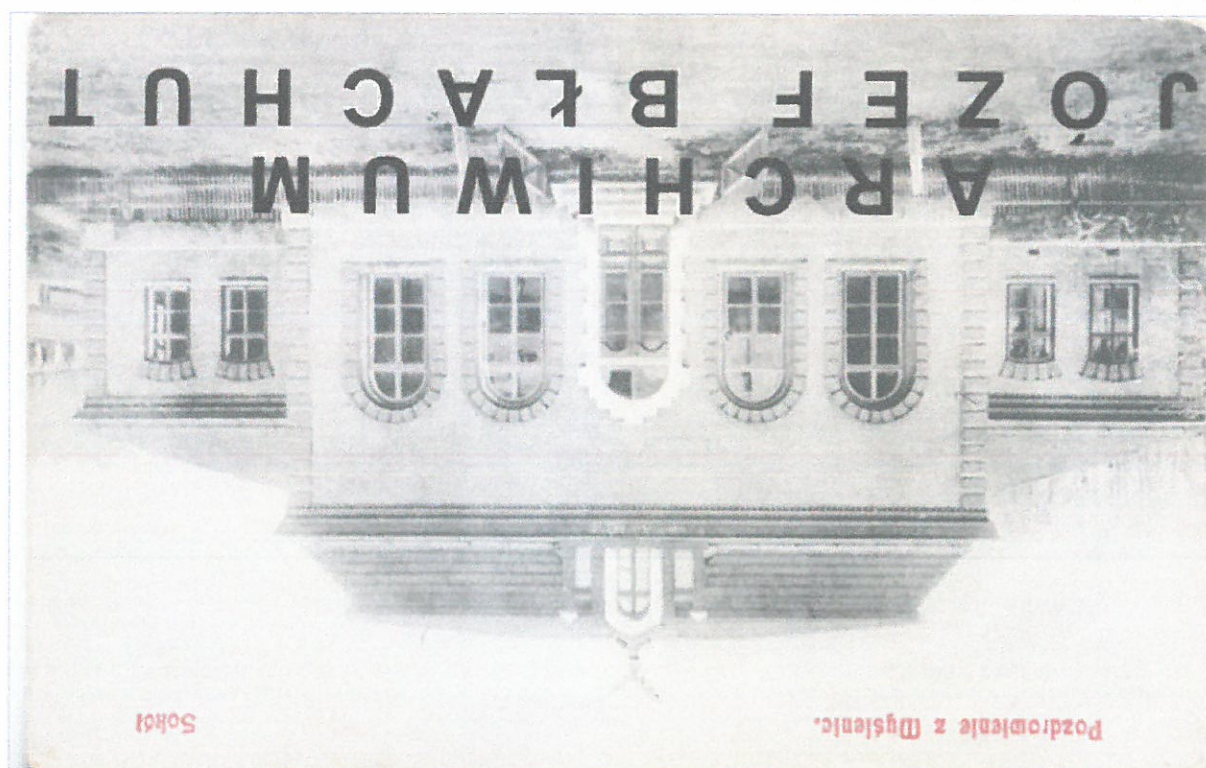
fot archiwalne i budynek dziś (elewacja zachodnia)
 elewacja frontowa zachodnia - obecnie drzwi przysłonięte deskami
 widoczne przekształcenia dobudowanie partii budyńku w części od północy, rzeźba sokoła znajduje
 się nad obecnym wejściem od południa

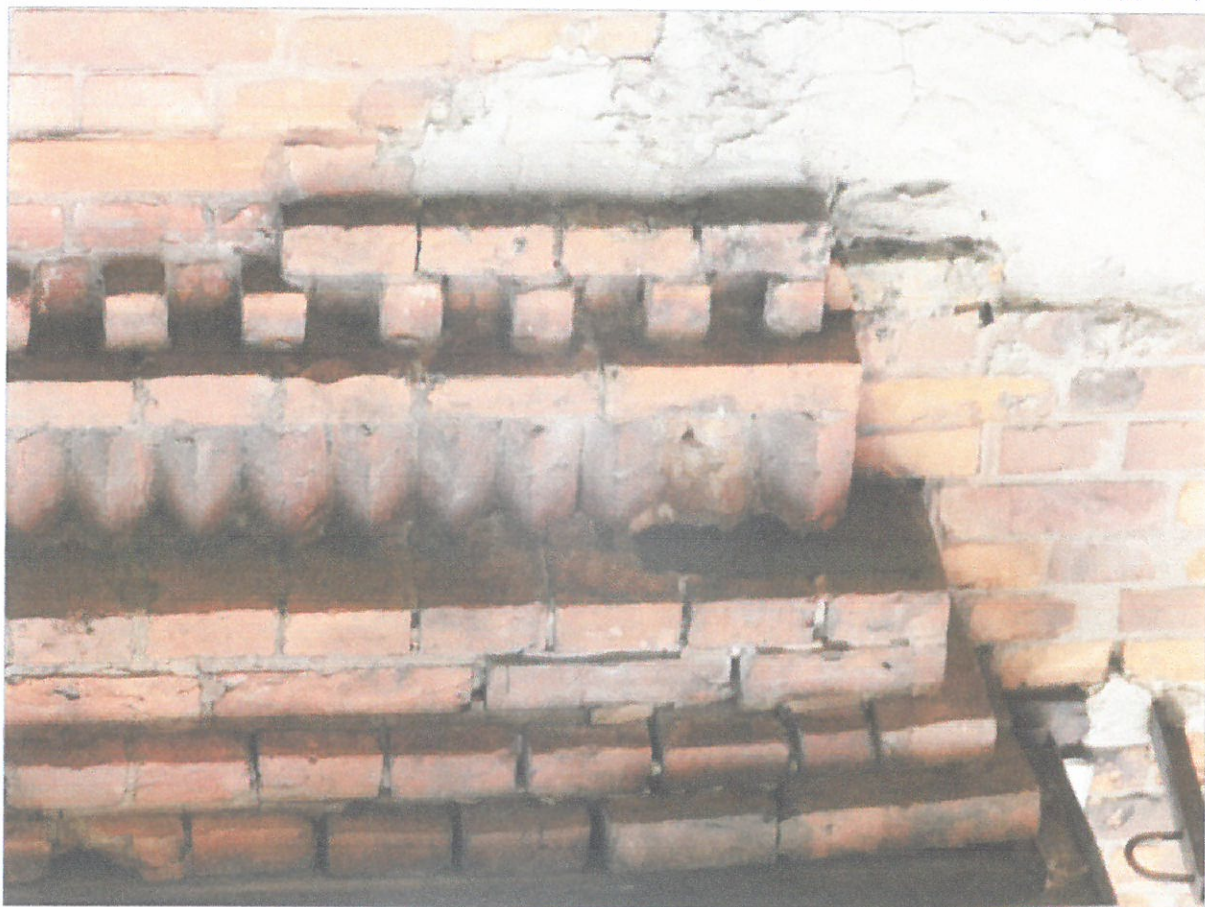
kształtki i ukośnie wstawione cegły stanowiące rodzaj dekoracji, podkreślającej plastyczność elewacji budynku; sposób opracowania spoiny, podbarwiona (?) możliwe słabo widoczne podmalowanie; szpeline łączenia szarą zaprawą w miejscu braków wątku ceglanego

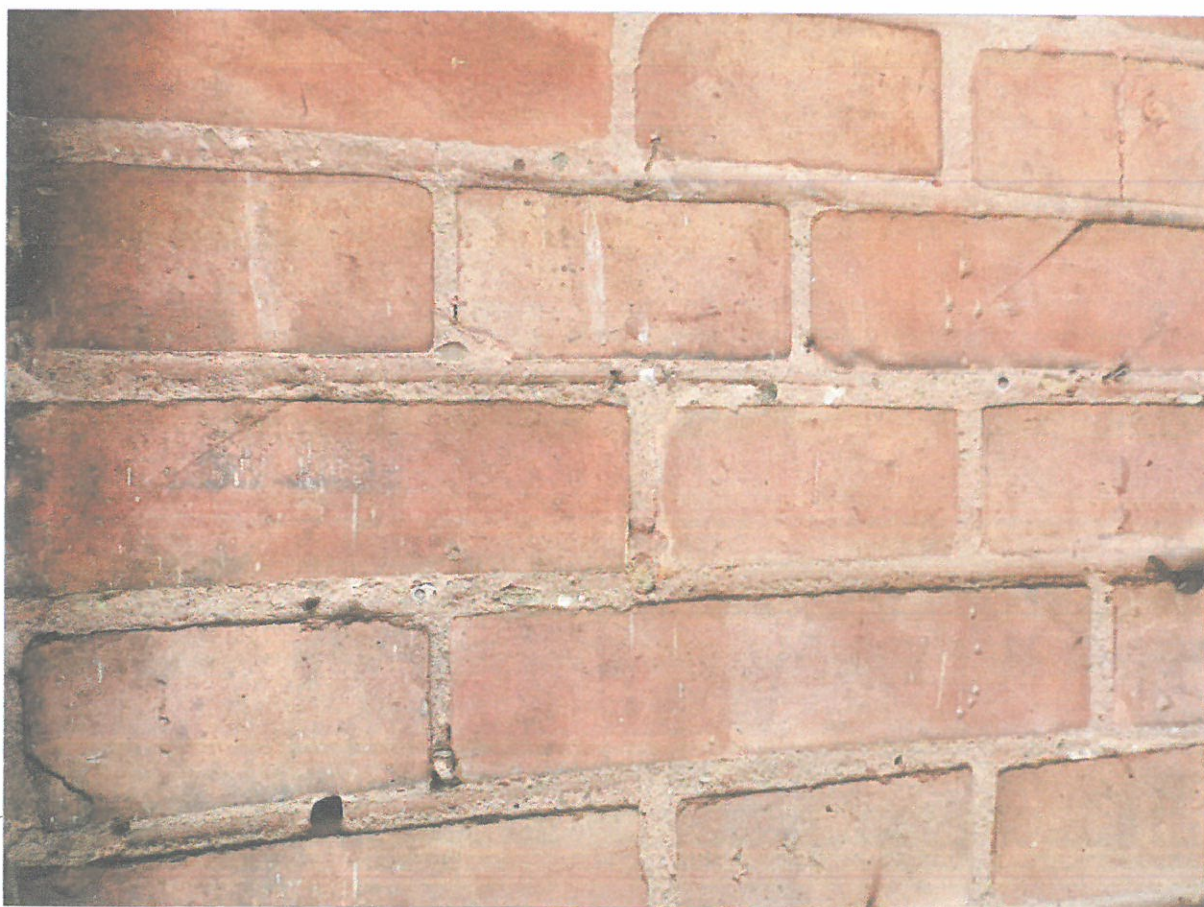
oryginalna spoina oraz w różnych partiach elewacji (dobudowanych) przekształcenia i uzupełnienia spoin, wymieniane cegły w parti cokołu

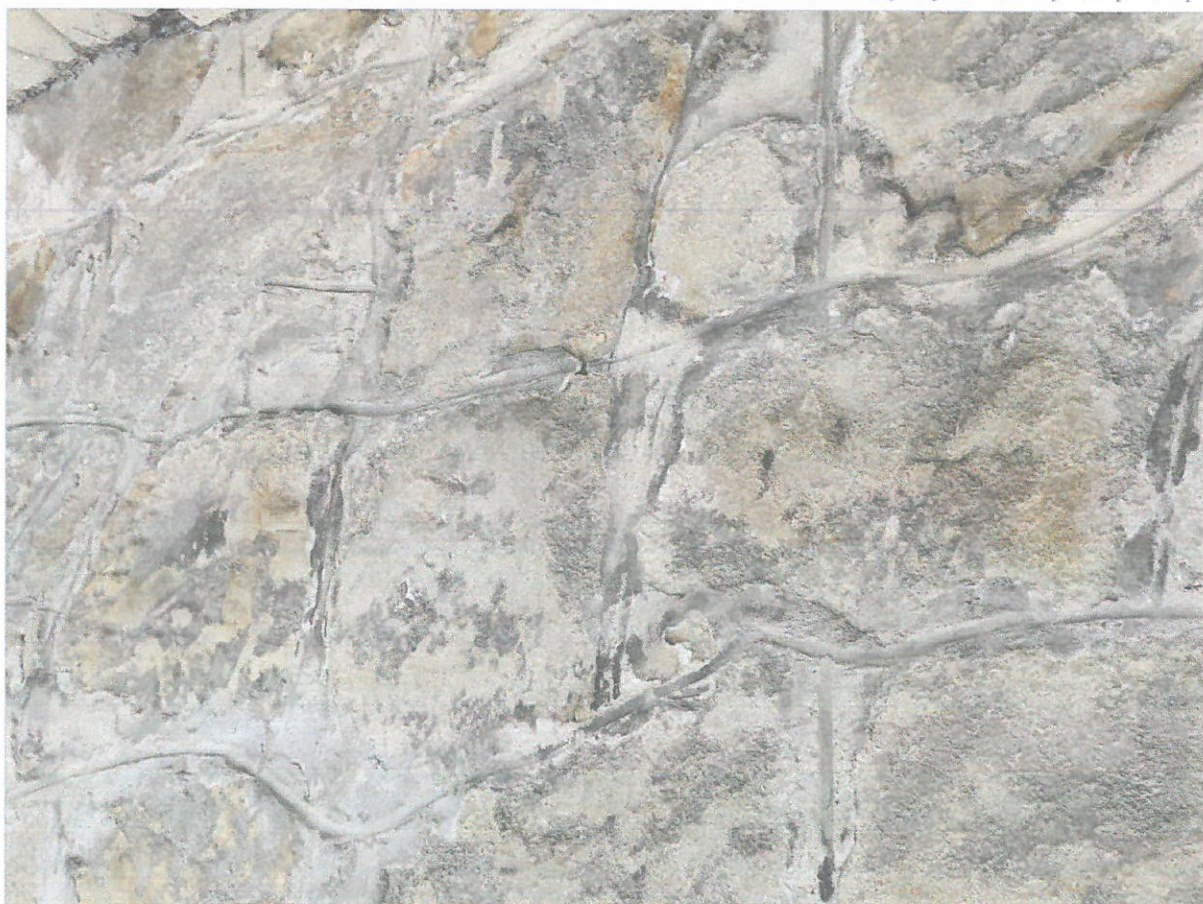
degradacja kamieniarzki objawiająca się osypywaniem się przypowierzchniowych warstw; szare wadliwe technologicznie cementowe naprawy szpony mocno odspajające

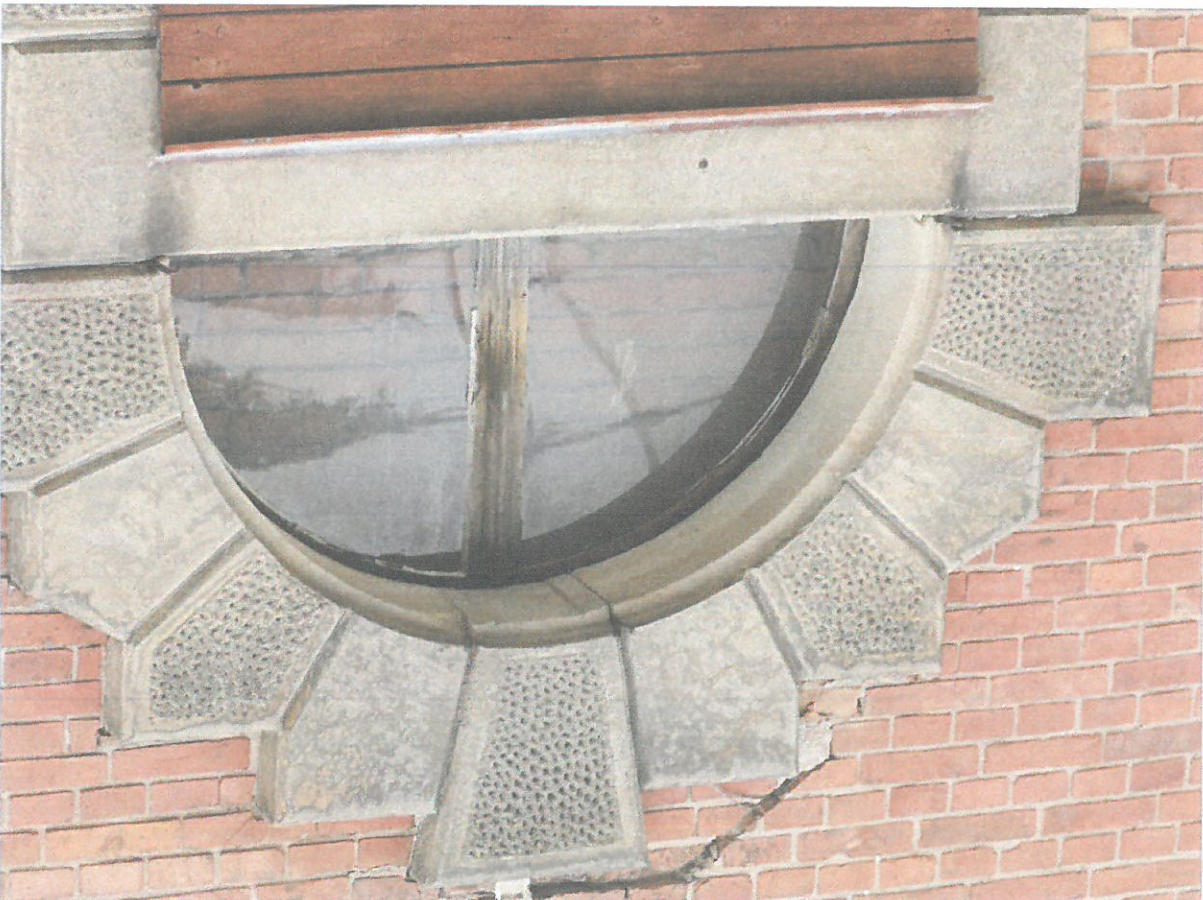
na elewacji zachodniej w parti wejścia głównego zachowana starsza stolarka okienka naświetla;
brak dostępu od strony wnętrza (widoczne zamurowanie cegieł) brak informacji o elementach
skrzydeł drzwiowych (zapewne zdemontowane) obecnie przysłonięte deskami; stolarka współczesna w
części dobudowanej od strony skrzydła północnego na elewacji zachodniej; betonowy daszek nad
drzwiami

Na elewacji zachodniej w otworze bramy wejściowej zachowane starsze drewniane **naświetle**. W trakcie oczyszczania należy zweryfikować kolorystykę tych malatur pierwotnych. Skrzydła **drzwi** zasłonięte deskowaniem brak inf. o elementach skrzydeł drzwi prawdopodobnie nie zachowane. Zachowane stalowe zawisy wkute w kamieniarce.

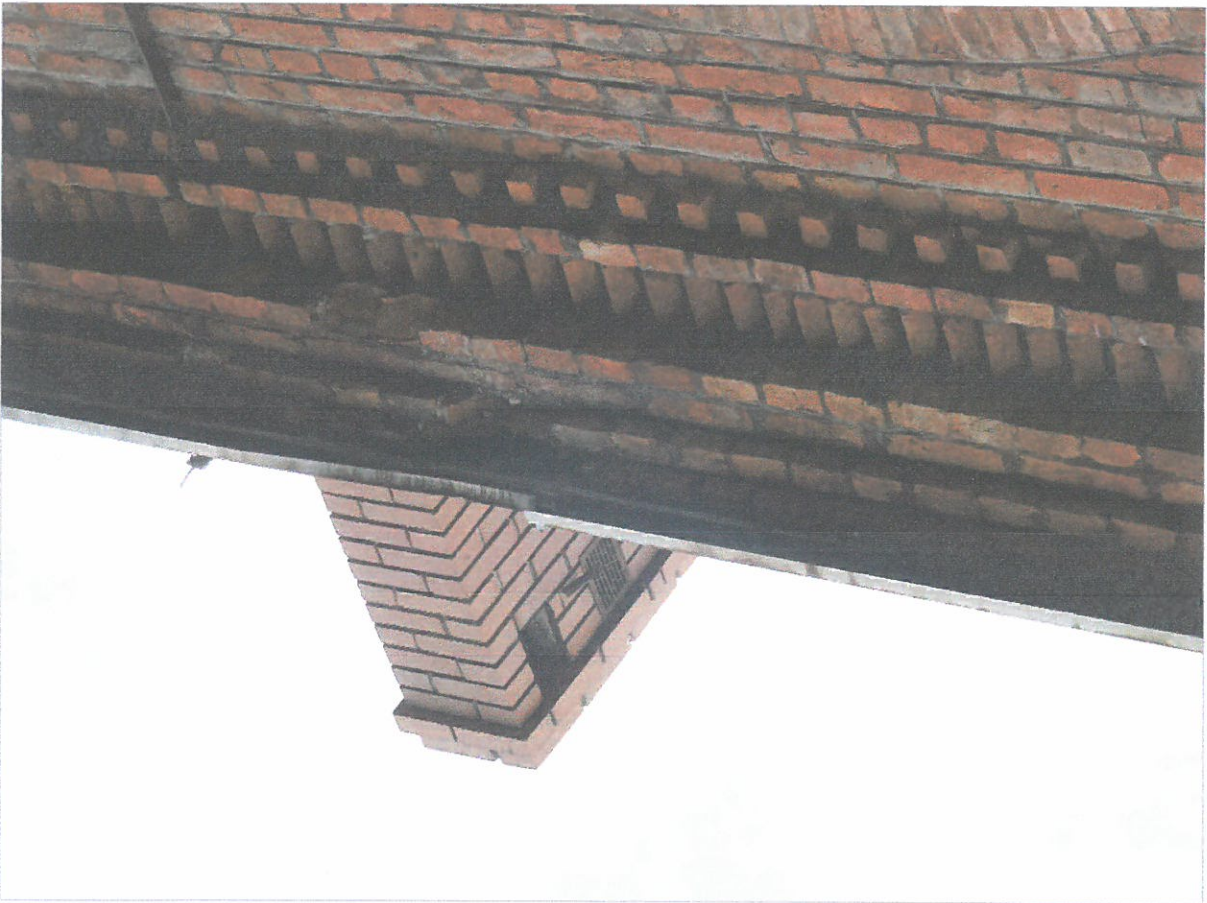
uszkodzenia ceglanego gzymsu pod dachem, zniszczona blacharka; przypadkowe przemurowania cegiel, braki ceglanego parapetu

Partie gzymsu naprawiano. Uzupełniano braki nowymi cegłami (lokalnie), jak również zastosowano szare spoiny.

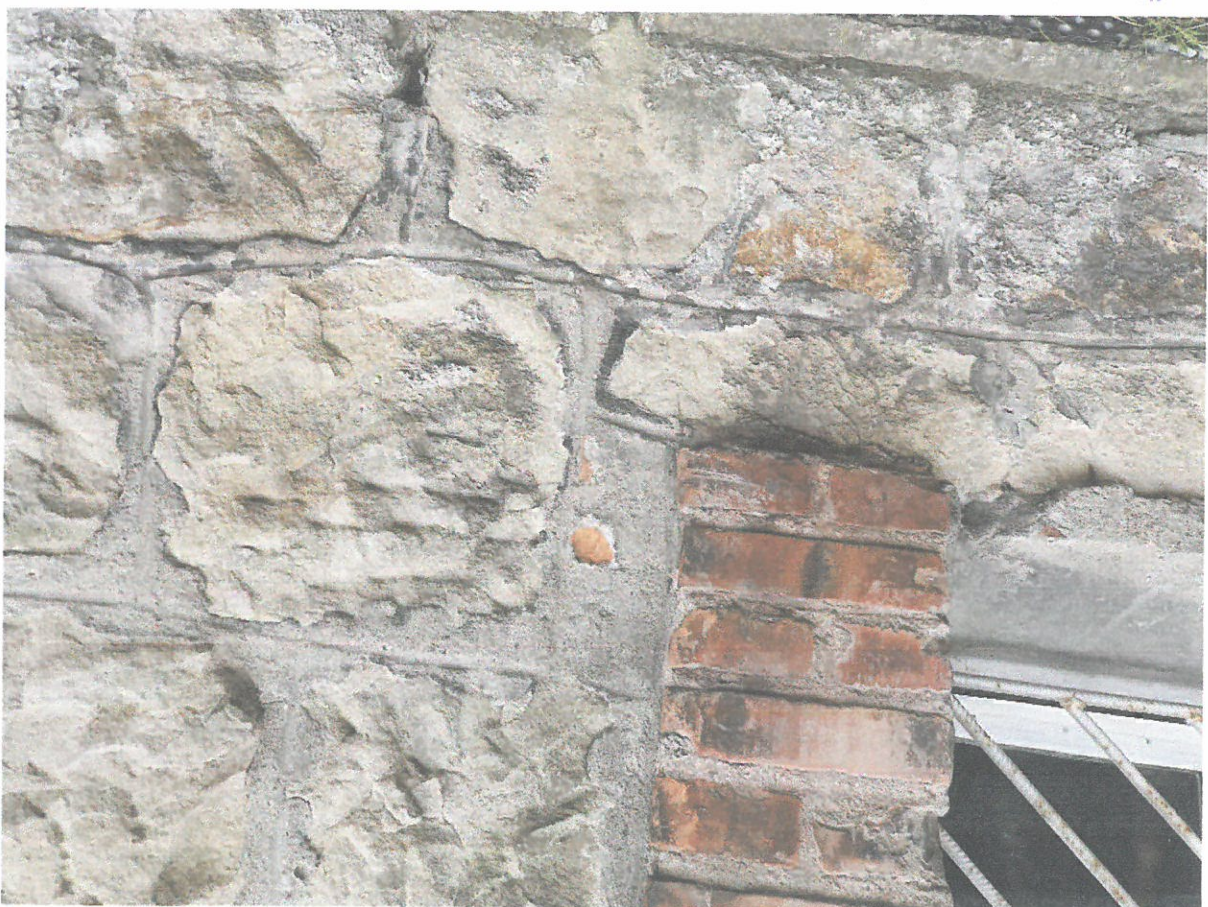
*wadliwe spoiny i uzupełnienia cementem na elewacji północnej
elewacja od strony południowej - wejściowa*

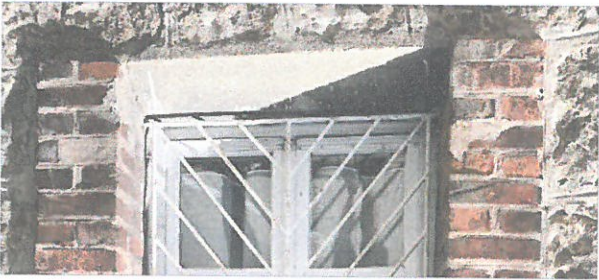
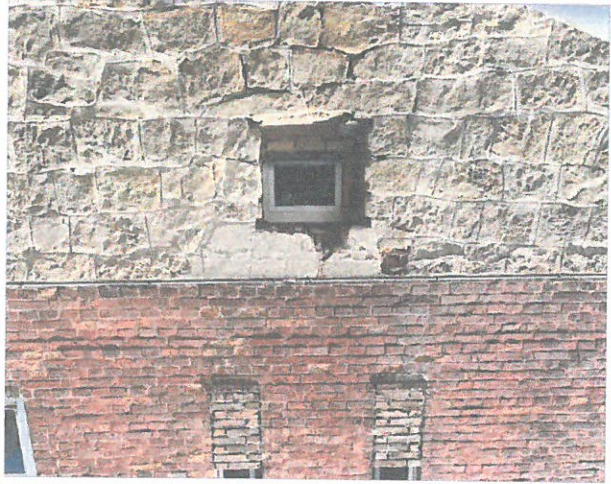
braki i zróżnicowane parapety na elewacji wschodniej
