DOKUMENTACJA BADAŃ KONSERWATORSKICH

WNĘTRZE KAPLICZKI W JANKOWIE

GM. ŚWIĄTKI, POW. OLSZTYŃSKI, WOJ. WARMIŃSKO-MAZURSKIE

OSTRÓDA, MARZEC 2024

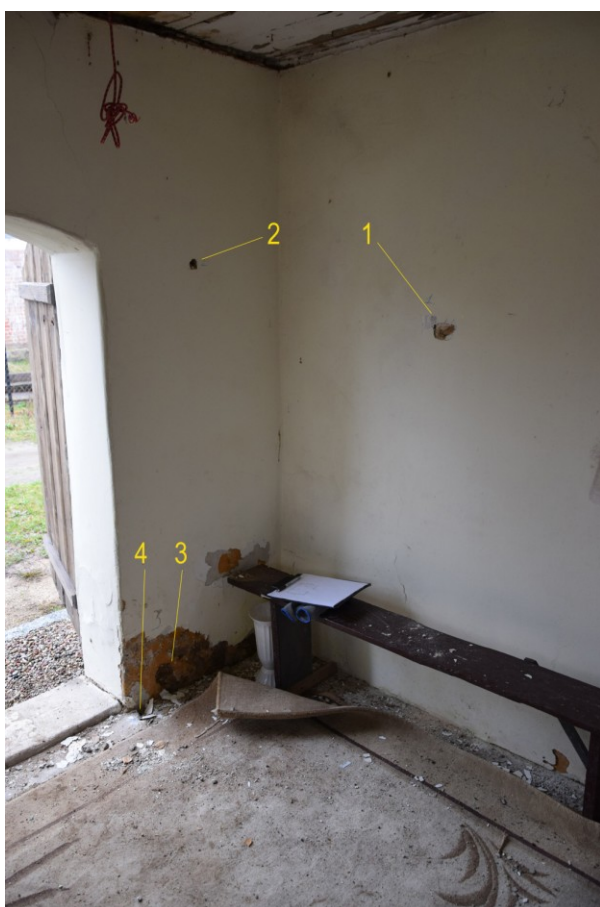
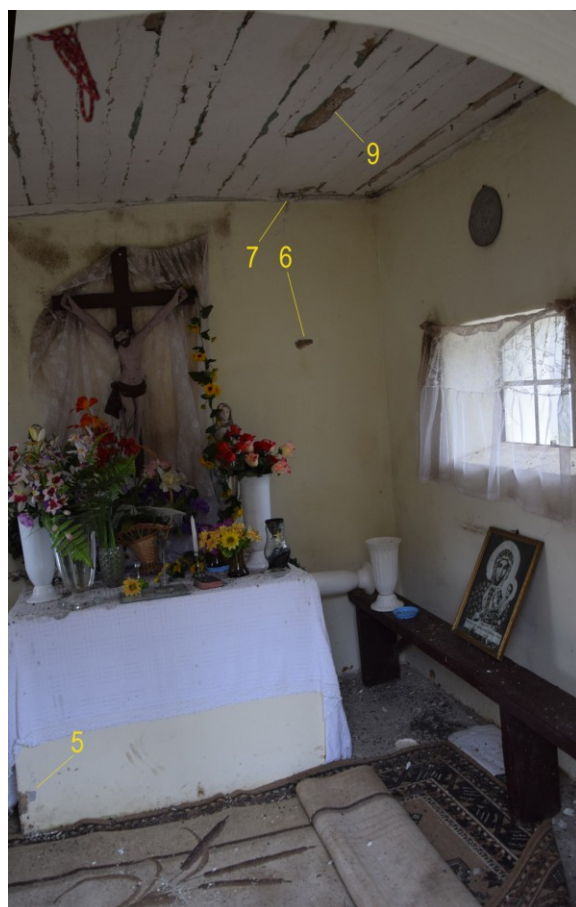
2. Lokalizacja punktów badanych: 1 – 4.
3. Lokalizacja punktów badanych: 5 – 7, 9.

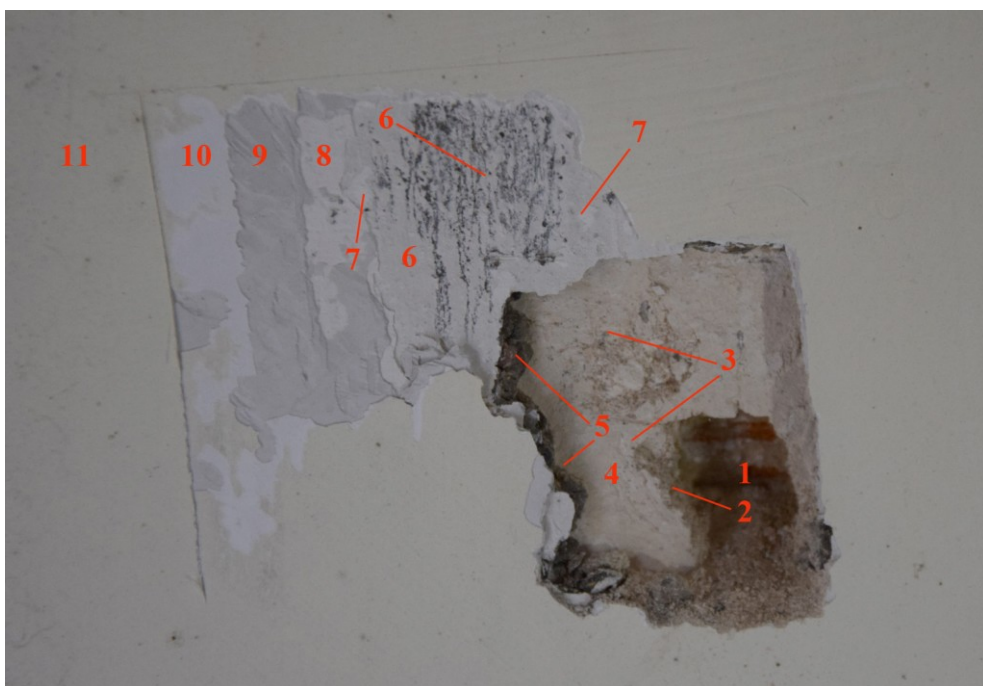
7. Stratygrafia w punkcie 1: 1-mur, 2-tynek wapienno-piaskowy, 3-pobiała, 4-pobiała, 5-tynek cementowy, 6-w. malarska biała, 7- w. malarska biała, 8- w. malarska biała, 9-zacierka (szlichta gipsowa), 10- w. malarska biała, 11- w. malarska biała.

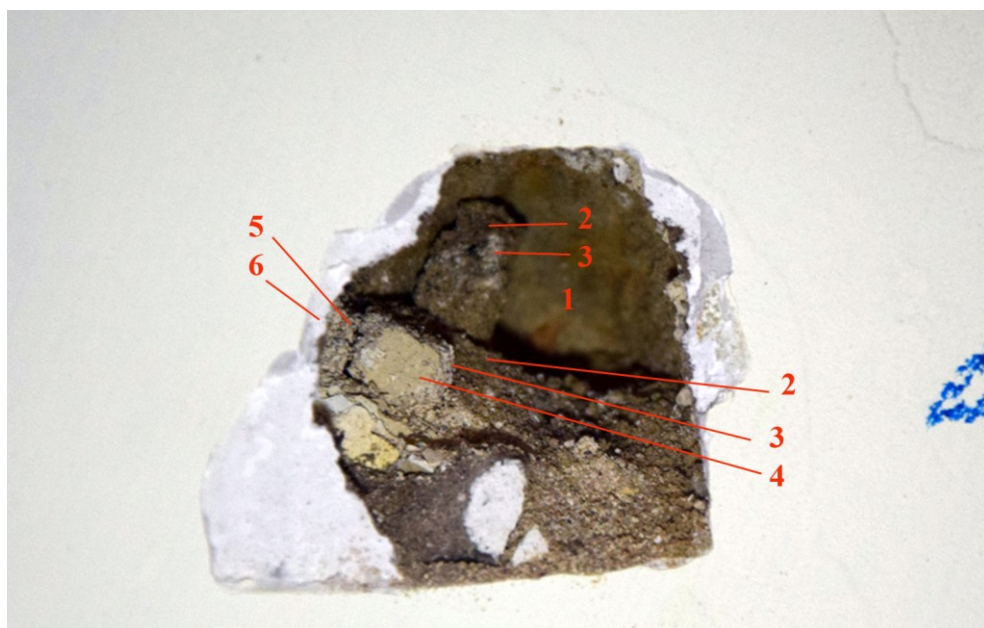
8. Stratygrafia w punkcie 2: 1-mur, 2-tynek wapienno-piaskowy, 3-pobiała, 4-pobiała, 5-tynek cementowy, 6 – warstwa malarska biała, na której warstwy jw.

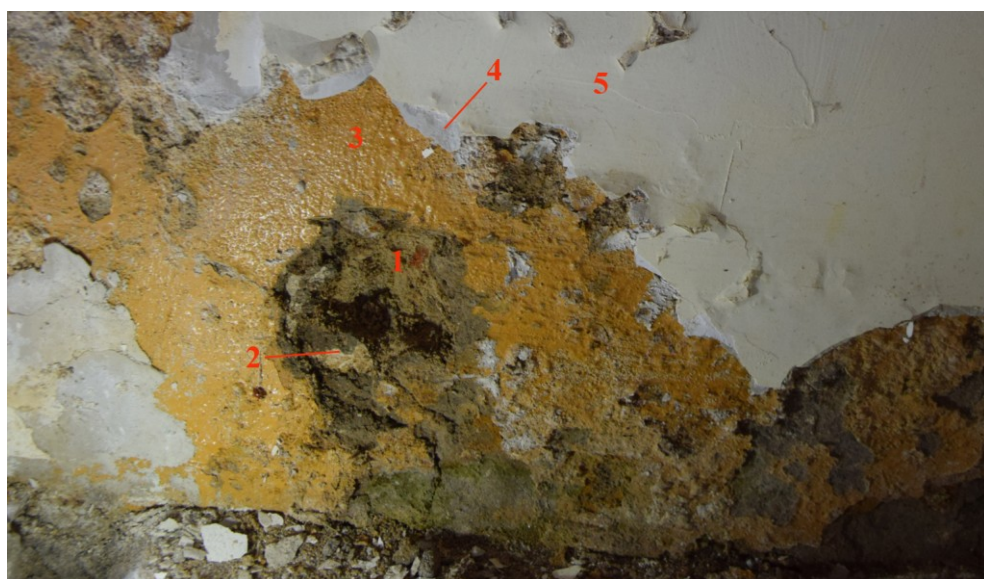
9. 1-tynek wapienno-piaskowy, 2-pobiała, 3-w. malarska olejna ugrowa występowała w dolnych partiach ścian jako rodzaj lamperii, 4-w. malarska biała, 5-w. malarska biała.

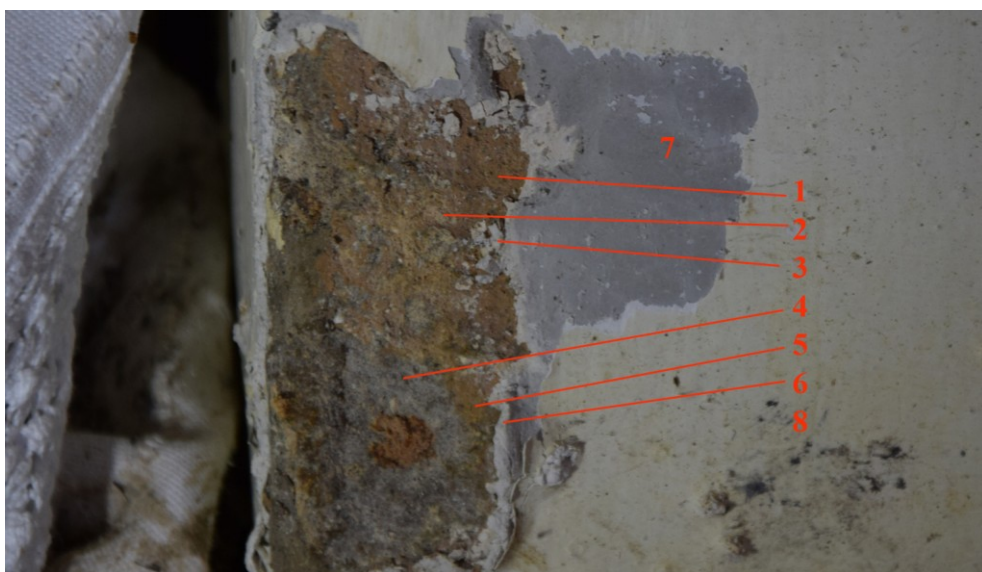
11. Mensa – stratygrafia w punkcie 5: 1-tynk wapienno-piaskowy, 2-pobiała, 3-pobiała, 4- tynk cementowy, 5-w. malarska ugrowa (olejna – jw.), 6-w. malarska biała, 7-zacierka (szlichta gipsowa), 8- w. malarska biała.

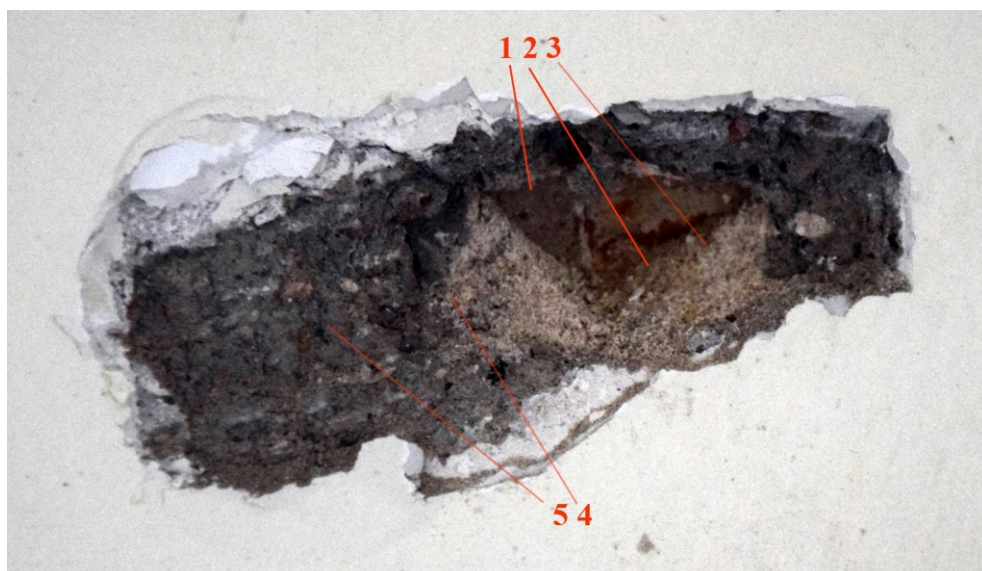
12. Stratygrafia w punkcie 6: 1-mur, 2-tynek wapienno-piaskowy, 3-pobiała, 4-pobiała, 5-tynek cementowy, na którym warstwy jak w punktach 1 i 2.

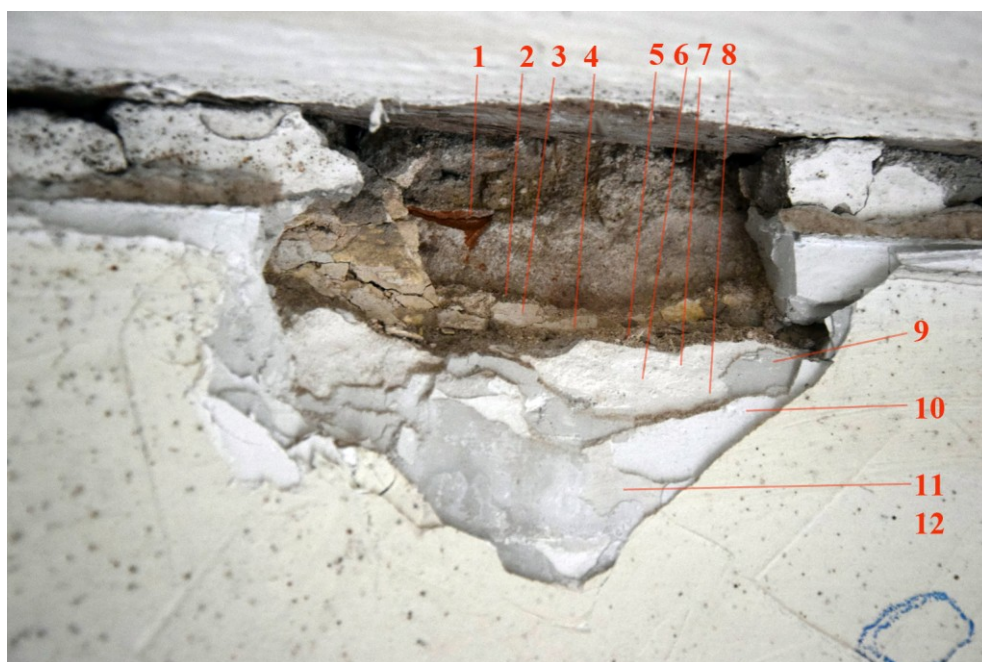
13. Stratygrafia w punkcie 8: 1-mur, 2-tynek wapienno-piaskowy, 3-pobiała, 4-pobiała, 5-tynek cementowy, 6-w. malarska biała, 7- w. malarska biała, 8- w. malarska biała, 9-zacierka (szlichta gipsowa), 10- w. malarska biała, 11-zacierka gipsowa, 12- w. malarska biała.

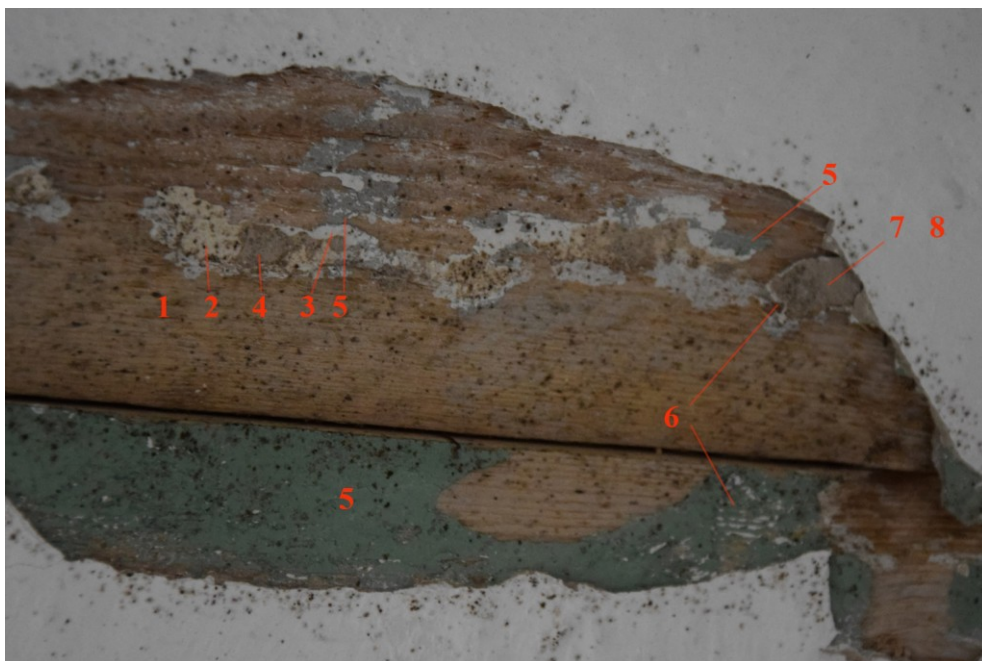
Strop – Deski w znacznym stopniu zniszczone. Liczne ślady zacieków i ubytków spowodowanych zgorzelą grzybiczną. Pobiała pierwotna zachowana w stopniu reliktowym. Warstwy wykończeniowe (pobiałe i warstwy malarskie) zdegradowane w stopniu znacznym, z licznymi ubytkami. Śladowe pozostałości po ostatnich naprawach w technologii płyt kartonowo-gipsowych.

14. Strop – stratygrafia w Puncie 9: 1-drewno, 2-pobiała, 3- w. malarka biała, 4- zacieka cementowa, 5- w. malarska zielona, 6 – w. malarska biała, 7-zaprawa wapienno-piaskowa, 8-w. malarska biała.

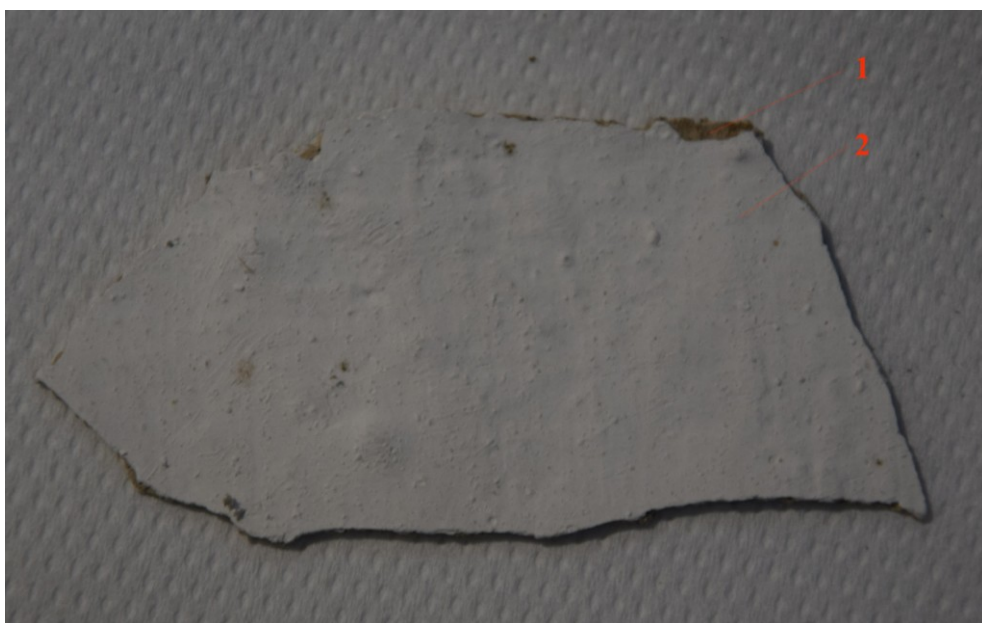
15. Łuska pobrana z punktu 9 (awers): 1 – zaprawa wapienno-piaskowa, 2warstwa malarska biała.

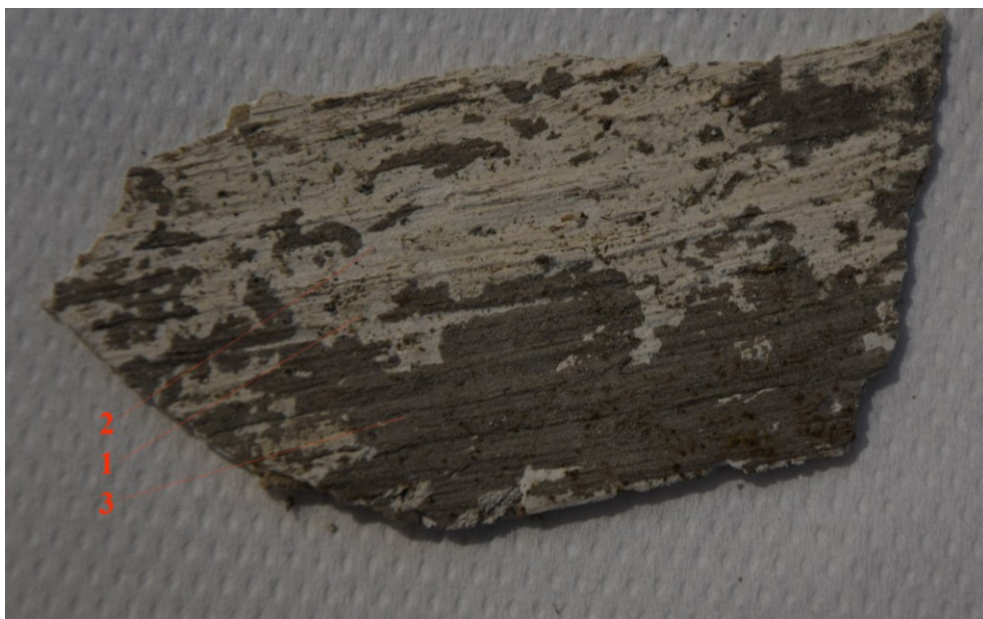
16. Łuska pobrana z punktu 9 (awers) – stratygrafia: 1/ pobiała, 2-2qrstwa malarska biała, 3-zacierka cementowa.

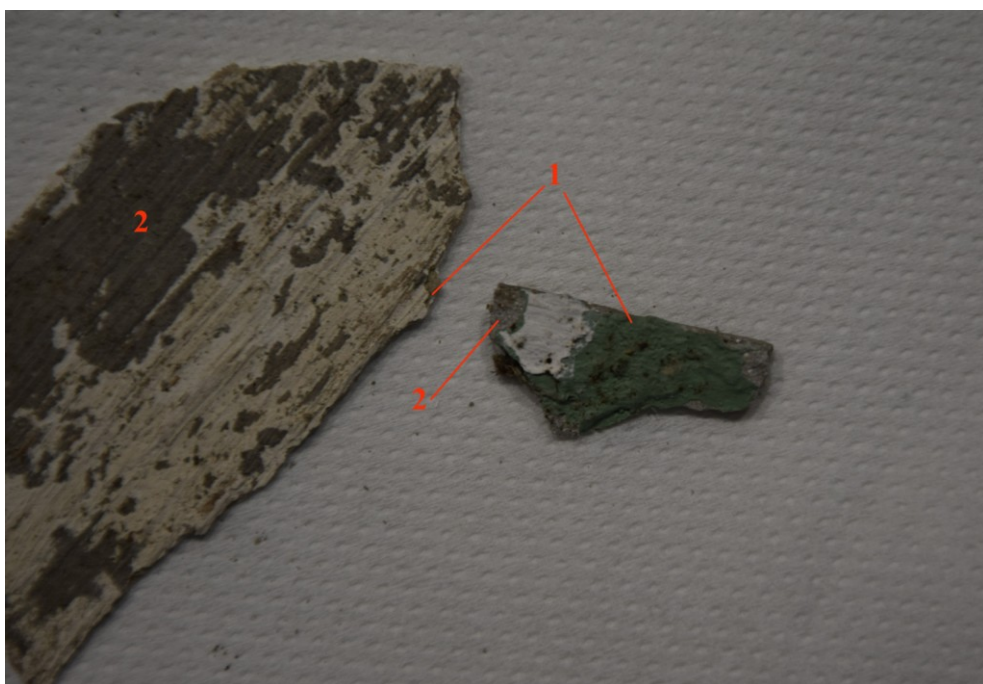
17. Dwa fragmenty łuski pobranej ze stropu w punkcie 9. Widoczna warstwa zielonej farby olejnej (1) na cementowej zacierce (2), a na wierzchu resztki późniejszych warstw.

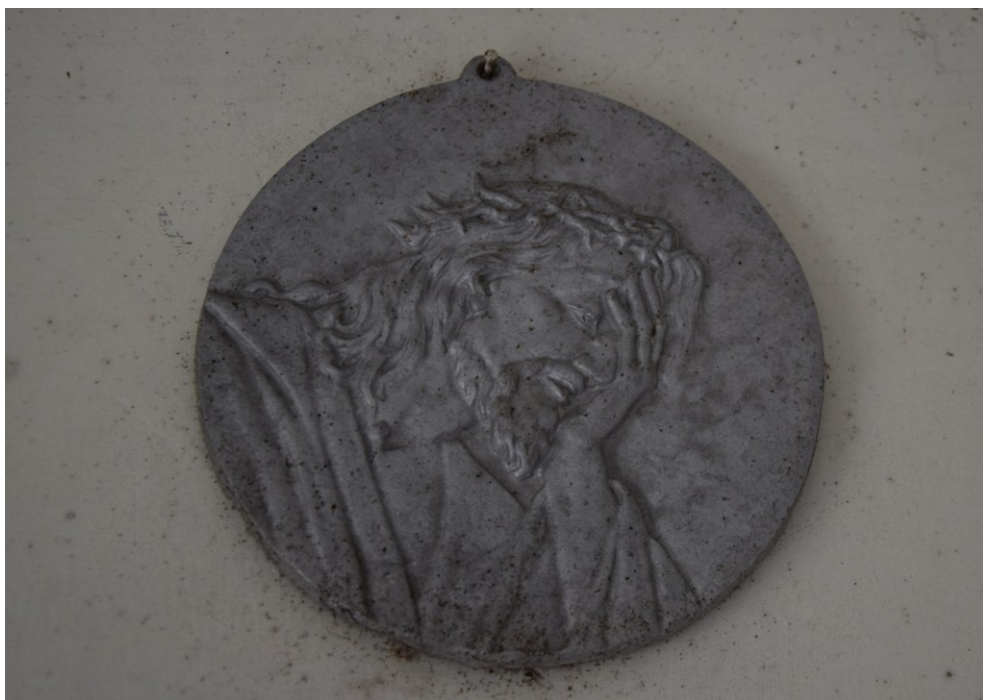
22. Plakietka z wizerunkiem Chrystusa zawieszona na ścianie północnej.
