**Program Prac Konserwatorskich
z ekspertyzą techniczno-konserwatorską
Dwór folwarczny „na Dolnym”
Ul. Kolejowa 1 w Łańcucie**

Dwór folwarczny na Dolnym w Łącut (Muzeum Gorzelnictwa)
Nr rej. zabytków: A – 943 z 2012-10-11 (pierwszy wpis A-385 z 1968-11-10)

Ul. Kolejowa 1 w Łącut,
dz. nr ewid.: 1675/4 gm. Łącut
37- 100 Łącut

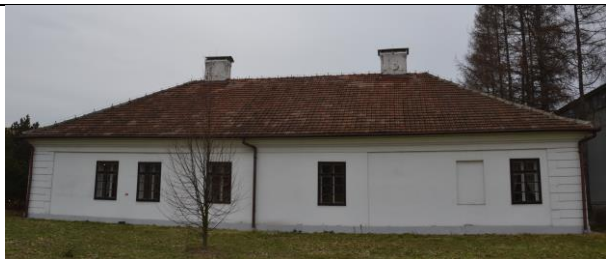
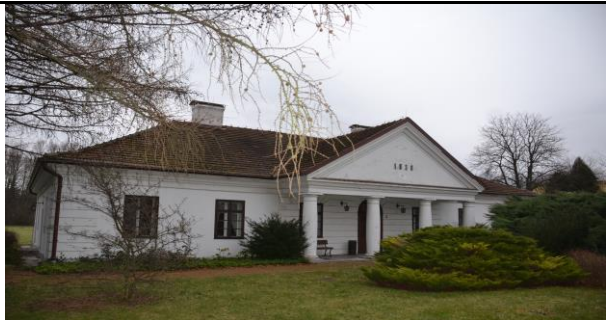
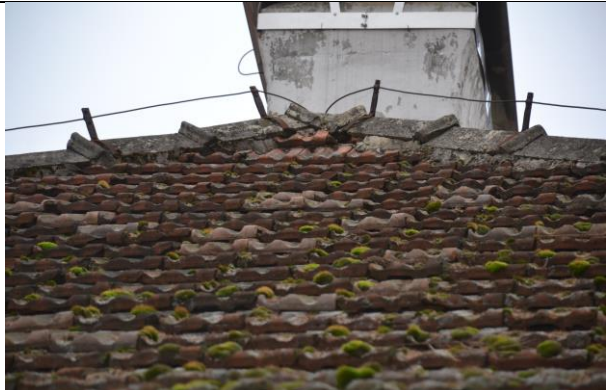
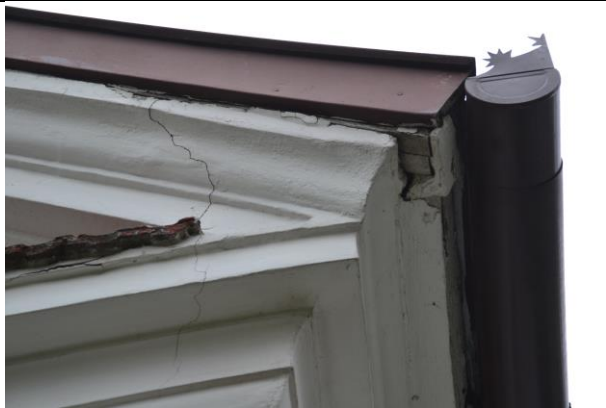
L.p.	Oznaczenie punktu badawczego	Zakres	
1	Dach	A. Połacie B. Więźba C. Kominy

Stan zachowania: <p>A. Dachówka i gąsiorzy wtórnie użyte, przekładane, o trzech źródłach pochodzenia, wypaczone, spękanie, zakładki niedopasowane (widoczne liczne prześwity między dachówkami), zacieki, zabrudzenia, kolonie mchów i porostów. Część okuć z blachy żelaznej pokryte wykwitami korozji, złuszczenia farb ochronnych, uszkodzenia mechaniczne.</p> <p>B. W więźbie widoczne ingerencje budowlane, drewno w pewnej ilości wymieniane i przekładane, część wtórnych złączy ciesielskich niedopasowane, liczne ślady po żerowaniu owadów, liczne zacieki, zamoknięcia, postępujący proces butwienia drewna, rozwój grzybni.</p> <p>C. Kominy w zwieńczeniu uległy przemurowaniu, tynkowane wtórnie zaprawą cementowo-piaskową, białkowane i otrzymały kapy – blaszane zadaszania na czopach żelaznych, Struktura kominów wykazuje spękania i rozszerzenia.</p>

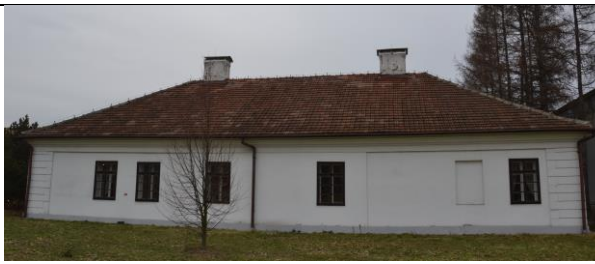
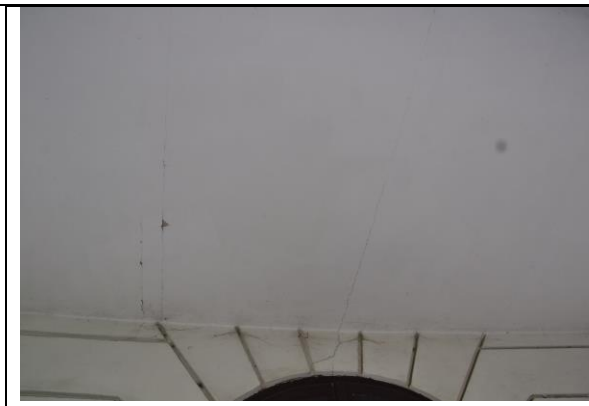
L.p.	Oznaczenie punktu badawczego	Zakres	
2	Stropy	A. Belkowy drewniany B. Gęstobelkowy

Stan zachowania: A. Ze stropu drewnianego zachowane gniazda w murze obwodowym o wymiarach 23,00x28,00x28,00cm, podkładki drewniane o gr. 2,50cm, wtórnie użyta belka stropowa o przekroju 23,00x25,00cm (ścianki boczne białkowane wapnem). B. Wtórny strop osadzony w murze obwodowym poniżej historycznego. Od strony podniebienia stropu widoczne pęknięcia w tynku sufitów wzdłuż krawędzi belek. Lokalnie widoczne złuszczenia, zacieki i przebarwienia wypraw tynkarskich i warstw malarskich.

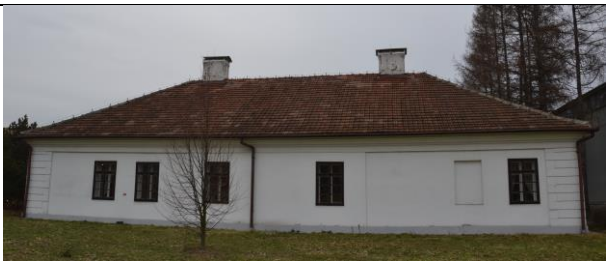
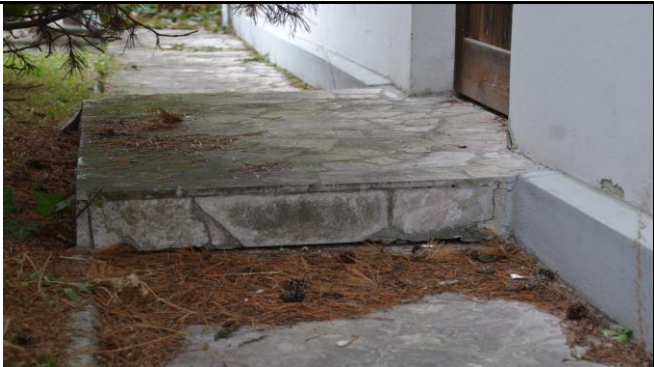
L.p.	Oznaczenie punktu badawczego	Zakres	
4	Fundament	A. Cokół B. Płyta odbojowa

Stan zachowania: A. Cokół szczelnie obłożony mocną zaprawą z dużym procentem spoiwa cementowego, który nie przepuszcza wilgoci gruntowej, stąd wysolenia i rozsadzony tynk, zgromadzony bezpośrednio ponad odsadzką cokołu. W cokole podobnie jak w murach ścian widoczne strukturalne pęknięcia B. W płycie odbojowej również widzimy strukturalne pęknięcia, które są kontynuacją pęknięć strukturalnych ścian i fundamentu, oraz lokalizują się w obrębie ujścia rur spustowych do żeliwnych rur odpływowych.

Ustalone w niniejszej ekspertyzie obszary występowania zawilgocenia fundamentów, widoczne na cokole od zewnątrz oraz na licach ścian wymagają szeregu czynności:

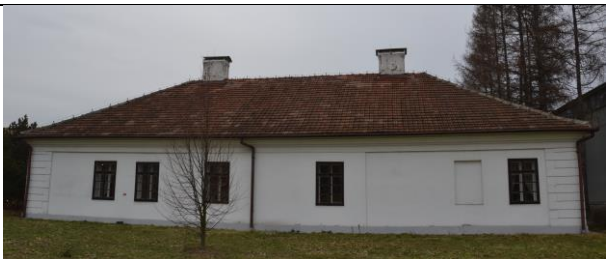
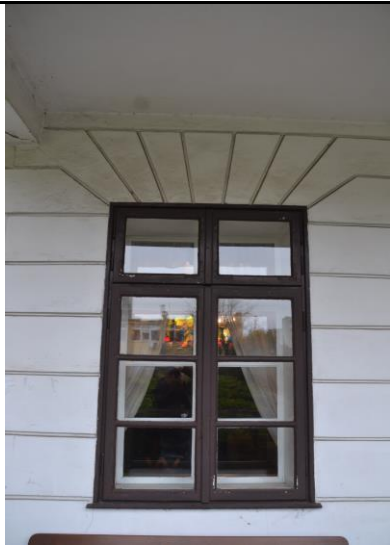
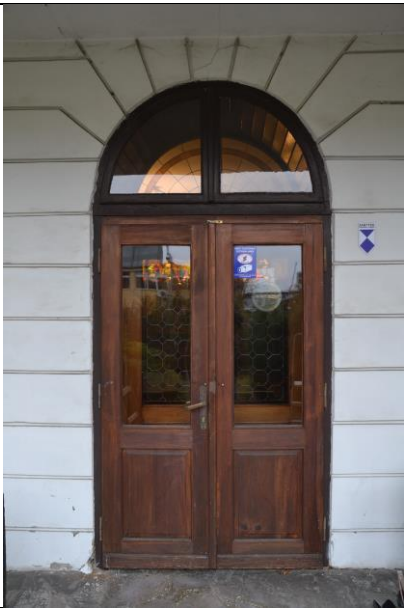
L.p.	Oznaczenie punktu badawczego	Zakres	
5	Stolarka otworowa	A. Okna B. Drzwi

Stan zachowania: A. Drzwi. Konstrukcje współczesne, wzorowane na historycznych formach. Drewno sosnowe pokostowane i malowane wierzchnimi farbami: w bocznych olejno – ftalowymi, które są złuszczone, przetarte i przebarwione. System konstrukcyjny nieco zwichrowany, skrzydła wypatrzone, złącza stolarskie rozluźnione. Główne drzwi zabezpieczone lakierobejcą są lokalnie przetarte i przebarwione. B. Okna. Skrzydła zewnętrzne z widocznymi wypaczeniami i rozluźnieniami na złączach stolarskich. Drewno sosnowe pokostowane i malowane wierzchnimi farbami: w bocznych olejno – ftalowymi, które są złuszczone, przetarte i przebarwione. Trzy otwory okienne zamurowane cegłą pełną ceramiczną o wym. 25,00x12,50x6,00cm, tynkowane.
