ELEWACJA PÓŁNOCNA
SKALA 1:100

INWENTARYZACJA USZKODZEŃ skala 1:100

Firma "Pasja" Firma Pasja Sp. z o.o. ul. Wołoszowska 10 97-200 Tomaszów Maz. TEL.: 807-391-208		PROJEKT Prace przy zabytkowym budynku I Liceum Ogólnokształcącego w Tomaszowie Mazowieckim		INWESTOR Powiat tomaszowski ul. św. Antoniego 41, 97-200 Tomaszów Maz.	
TYTUŁ RYSUNKU Elewacja północna - inwentaryzacja uszkodzeń		SKALA: 1:100		DATA: 07.24c	
BRANŻA: ARCHITEKTURA		PODRYS: 37/LOOK/2018		NR RYSUNKU: 1	
GŁÓWNY PROJEKTANT ARCHITEKTURA: mgr inż. arch. Rafał Nagórka Asystent głównego projektanta: inż. arch. Natalia Bogusławska		NR STRONY: ...

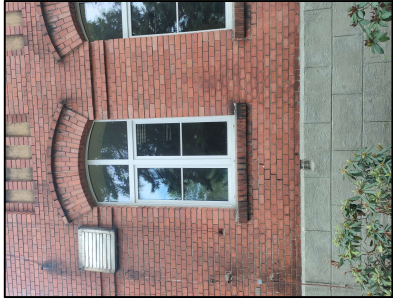
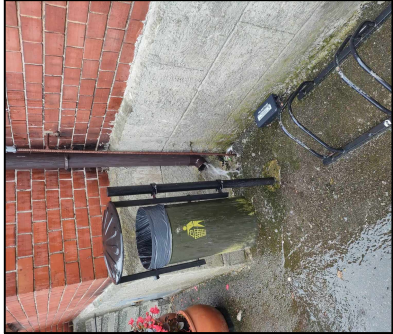
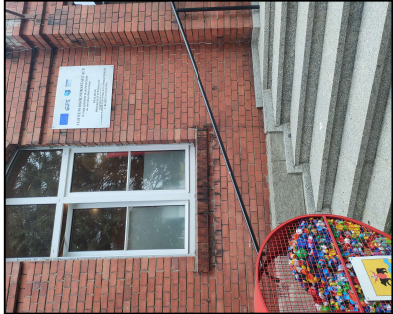
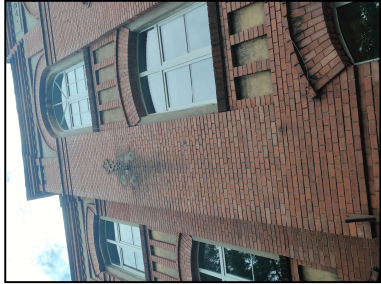
zabrudzenia ceglanej okładziny na całej powierzchni elewacji budynku, szczególnie przy kątach elementach stalowych
-

cokół - odpojenia tynku, zawilgocenia cokołu
-

odspojenia, ubytki, drobne spękania zaprawy
-

ubytki i wykruszenia cegieł
-

spękania konstrukcyjne (przy nadprożach i styku el. front. i bocznej
-

obróbki blacharskie wymagające wymiany
-

oświetlenie zewnętrzne wymagające wymiany
-

instalacje zewnętrzne do usunięcia z powierzchni elewacji
ślady po montażu instalacji do usunięcia
-

uszkodzona instalacja odgromowa wymagająca wymiany
-

tablice z brązu i ozdobne elementy wymagające konserwacji
