ELEWACJA POŁUDNIOWA
SKALA 1:100

INWENTARYZACJA USZKODZEŃ skala 1:100

Firma "Pasja" Firma Pasja Sp. z o.o. ul. K. Wyszyńskiego 1 97-200 Tomaszów Maz. TEL.: 607-391-208		PROJEKT Prace przy zabytkowym budynku I Liceum Ogólnokształcącego w Tomaszowie Mazowieckim	
INWESTOR Powiat tomaszowski ul. św. Antoniego 41, 97-200 Tomaszów Maz.		ADRES INWEST. ul. Mościckiego 22/24 ; 97-200 Tomaszów Mazowiecki.	
TYTUŁ RYSUNKU Elewacja południowa - inwentaryzacja uszkodzeń		SKALA: 1:100	
		DATA: 07.24r	
BRANŻA: ARCHITEKTURA	PODPIS:	FAZA: PROJEKT	
GŁÓWNY PROJEKTANT/ARCHITEKTURA: mgr inż. arch. Rafał Nagórka Asystentka głównego projektanta:	NR RYSUNKU: 37/LOOKK/2018		
inż. arch. Natalia Bogusławska			
NR STRONY: ...

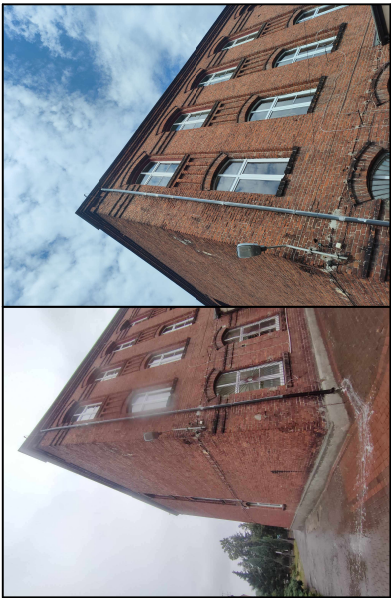
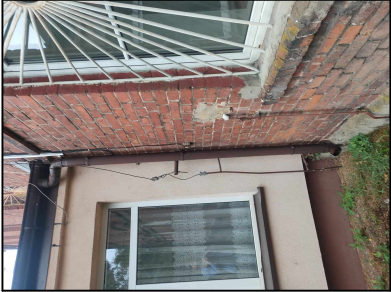
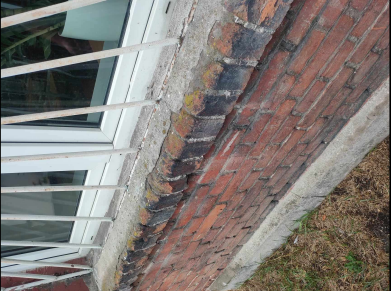
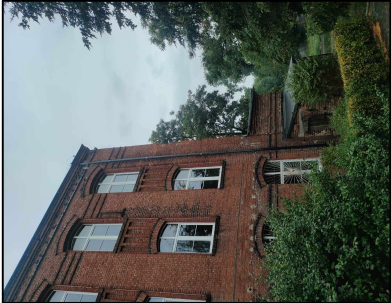
zabrudzenia ceglanej okładziny na całej powierzchni elewacji budynku, szczególnie przy kątach elementach słatowych
-

cokoł - odspojenia tynku, zawilgocenia cokołu
-

odspojenia, ubytki, drobne spękania zaprawy
-

ubytki i wykruszenia cegieł
-

spękania konstrukcyjne (przy nadprożach i styku el. front. i bocznej
-

obróbki blacharskie wymagające wymiany
-

oświetlenie zewnętrzne wymagające wymiany
-

instalacje zewnętrzne do usunięcia z powierzchni elewacji
-

ślady po montażu instalacji do usunięcia
-

uszkodzona instalacja odgromowa wymagająca wymiany
-

tablice z brązu wymagające konserwacji
