Program prac konserwatorskich dla czterech historycznych budynków byłej kolonii pracowniczej nieistniejącej Fabryki Obuwia „BATA” w Chełmku przy ul. Klonowej. Budynki oznaczone numerami 2, 4, 6 i 8.

**Rajsko 2024 r.**

**mgr ANDRZEJ JASTRZĘBIOWSKI**  
***dyplomowany konserwator dzieł sztuki***

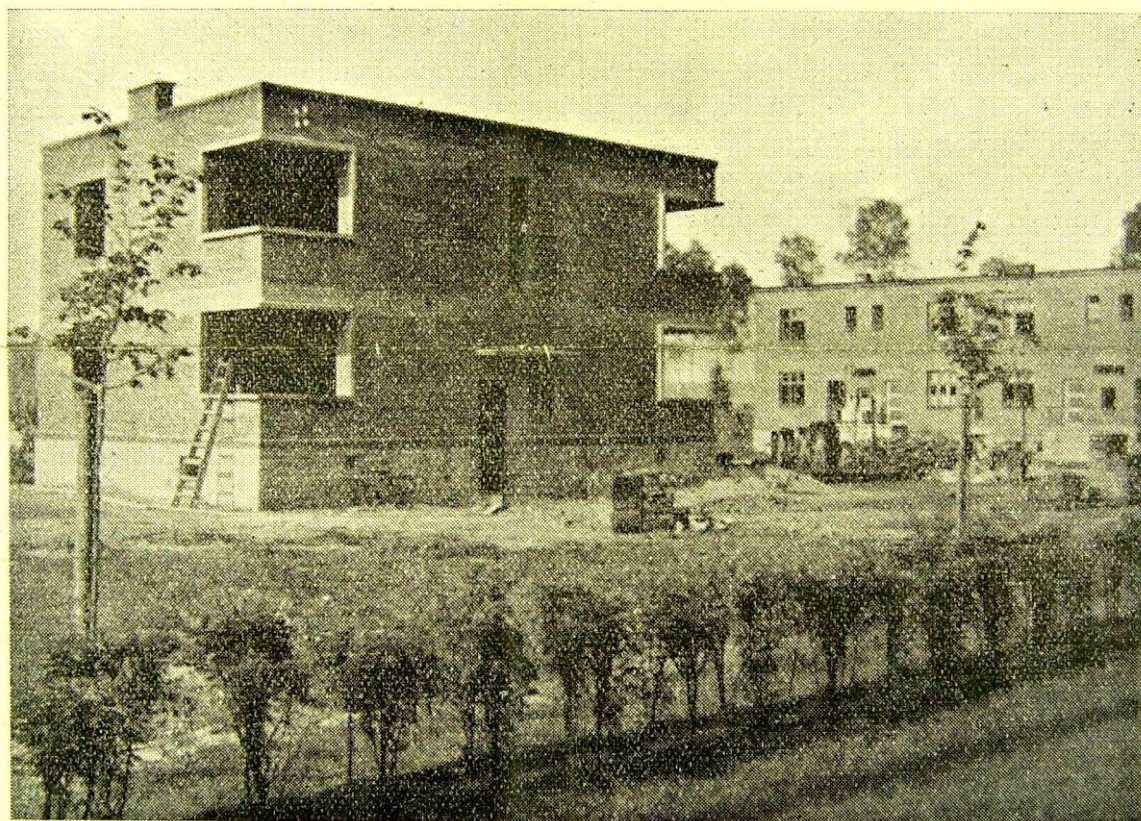
*Fot. nr 1. Zachowana archiwalna fotografia która ukazała się w jednej z lokalnych gazet w latach 30-tych. Na drugim planie po prawej stronie, widoczny budynek przy ul. Klonowej 2, z oknami trójdzielnymi.<sup>1</sup>*

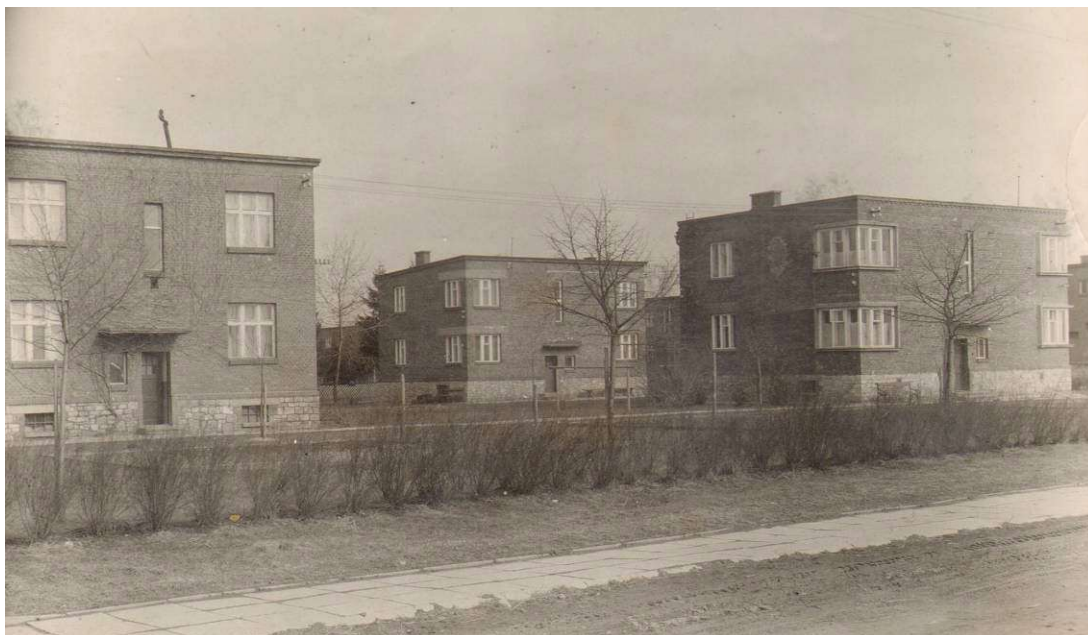
*Fot. nr 2. Zachowana archiwalna fotografia wykonana przez nieznanego autora, późne lata 30-te.<sup>2</sup> Na pierwszym planie widoczne dwurodzinne domy, w tle pomiędzy budynkami z prawej, widoczny wielorodzinny budynek z obecnym numerem 4. Zdjęcie dowodzi że wszystkie budynki wielorodzinne przy ul. Klonowej miały dachy płaskie.*

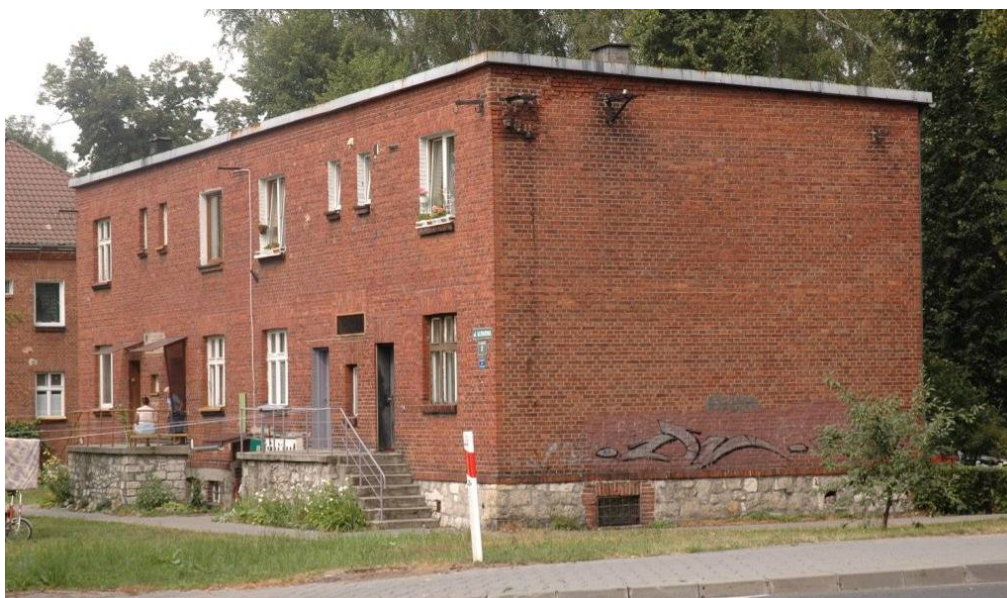
*Fot. nr 3. Archiwalna fotografia wykonana przez nieznanego autora, w 2011 roku, ukazująca budynek przy ul. Klonowej 2<sup>3</sup>. Na elewacji zachodniej widoczne są jeszcze 4 okna trójdzielne.*

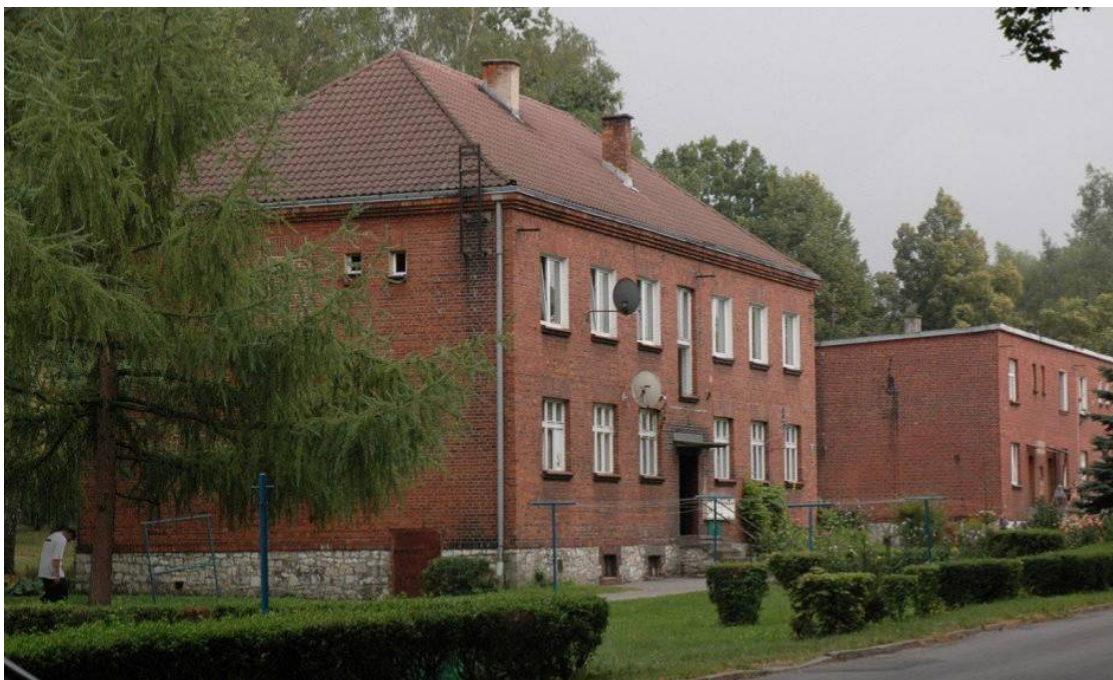
*Fot. nr 4. Archiwalna fotografia wykonana przez nieznanego autora, w 2011 roku, ukazująca budynek przy ul. Klonowej 4<sup>4</sup>. Na elewacji zachodniej widoczne wciąż zachowane drewniane okna trójdzielne na poziomie parteru oraz oryginalne okno dwudzielne, dwurzędowe na klatce schodowej.*

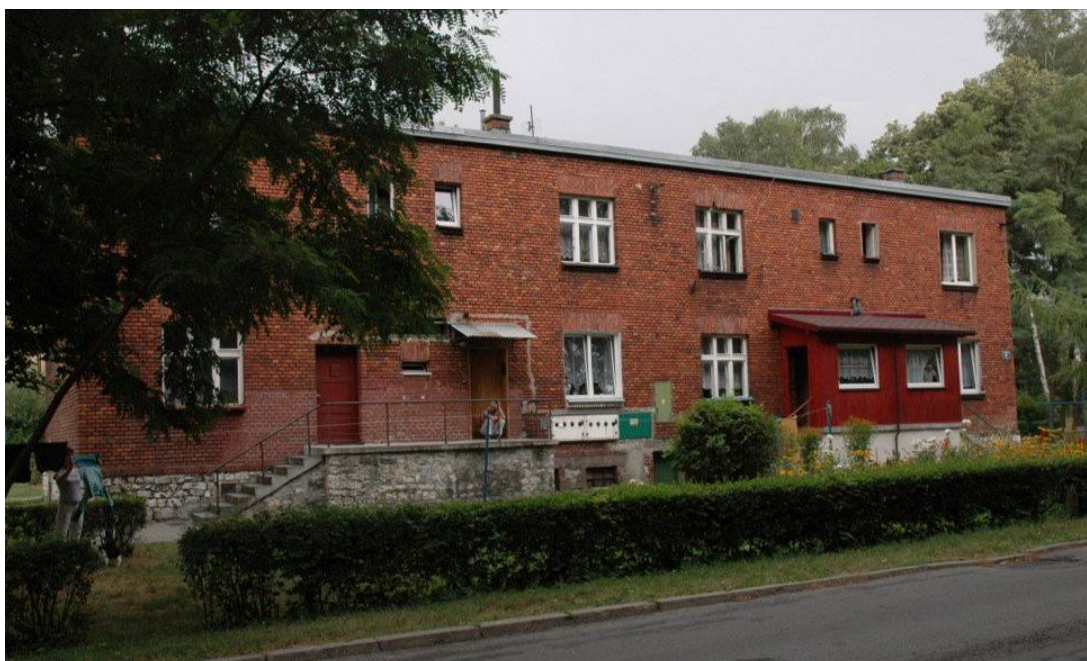
*Fot. nr 5. Archiwalna fotografia wykonana przez nieznanego autora, w 2011 roku, ukazująca budynek przy ul. Klonowej 6<sup>5</sup>. Na elewacji zachodniej widoczne są jeszcze 4 okna trójdzielne.*

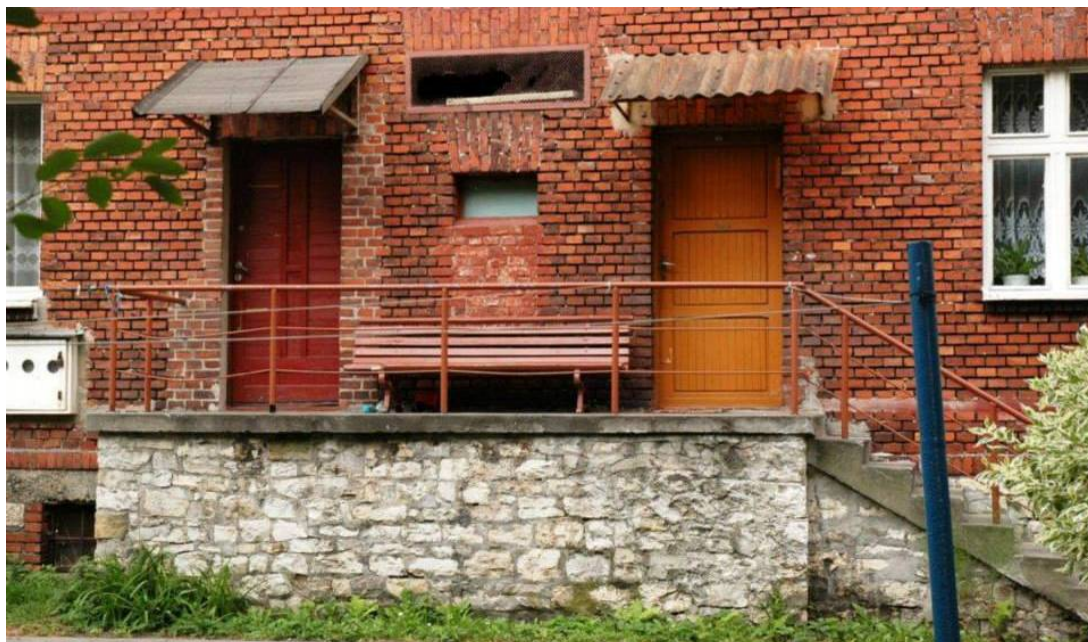
*Fot. nr 6. Archiwalna fotografia wykonana przez nieznanego autora, w 2011 roku, ukazująca fragment elewacji zachodniej budynku przy ul. Klonowej 8<sup>6</sup>. Widoczny fragment historycznego okna trójdzielnego oraz prawdopodobnie oryginalne drzwi pojedyncze z trzema płycinami.*

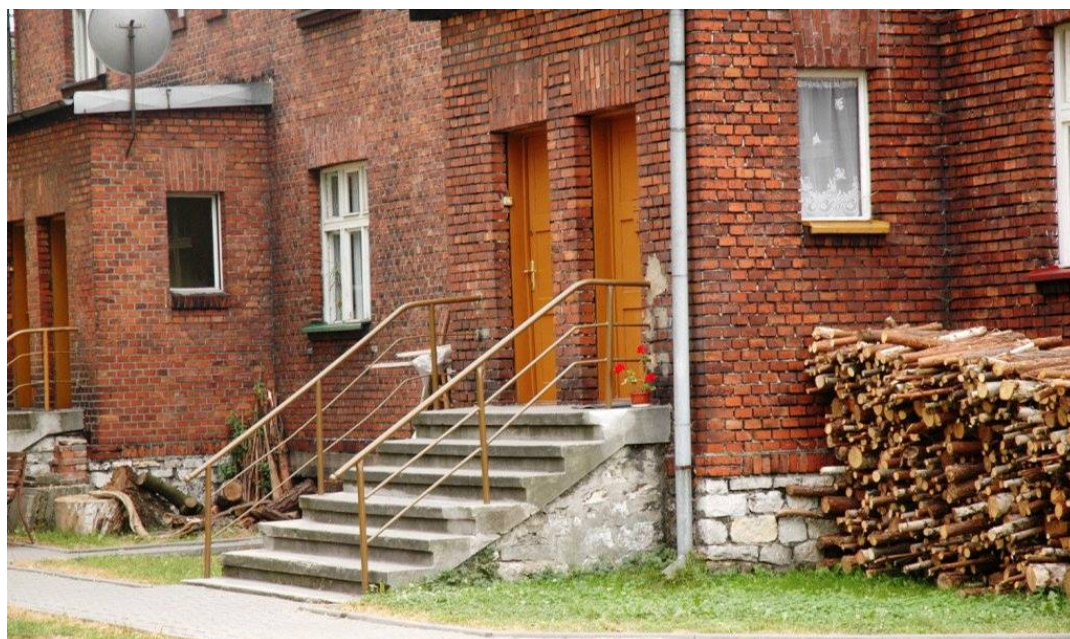
*Fot. nr 7. Archiwalna fotografia wykonana przez nieznanego autora, w 2011 roku, ukazująca fragment elewacji wschodniej budynku przy ul. Klonowej 6<sup>7</sup>. Widoczne wciąż zachowane drewniane okna trójdzielne oraz oryginalne drzwi pojedyncze z trzema płycinami.*

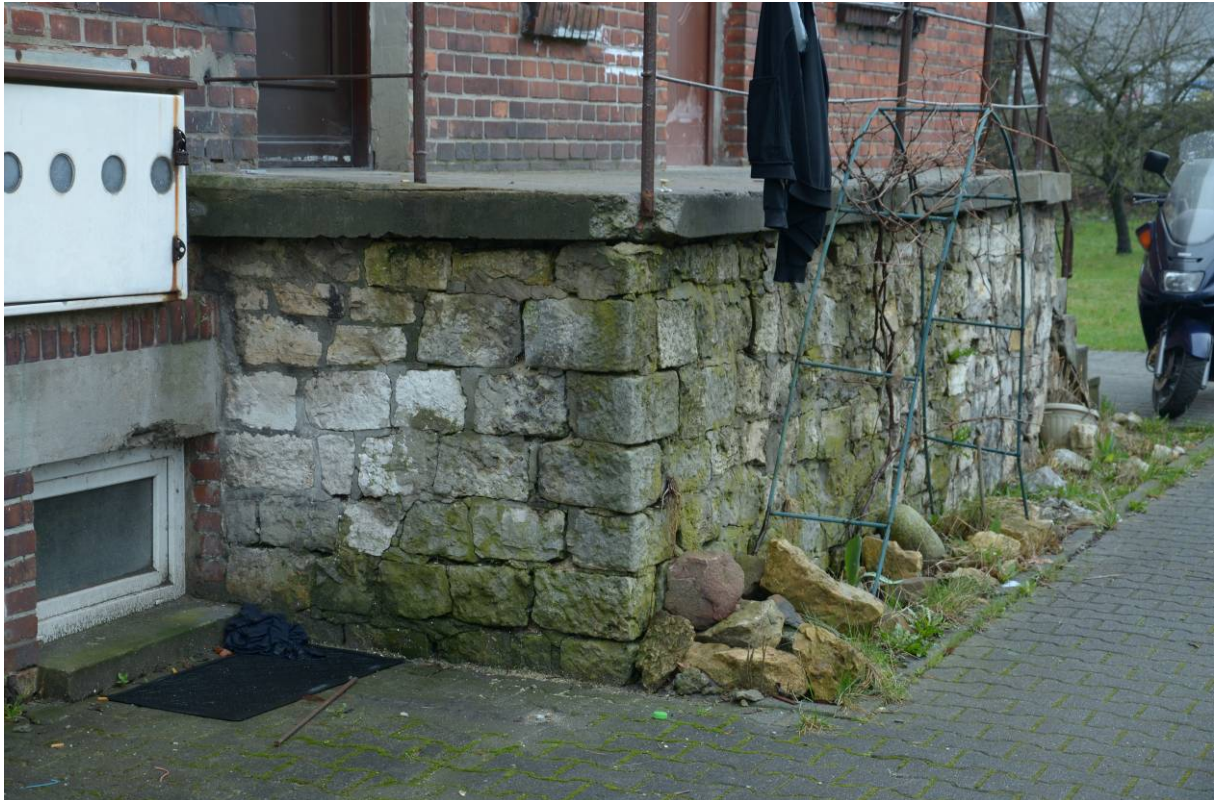
*Fot. nr 10. Budynek przy ul. Klonowej 2, elewacja zachodnia, fragment kamiennej podmurówki  
prawego wejścia do mieszkań parteru.*

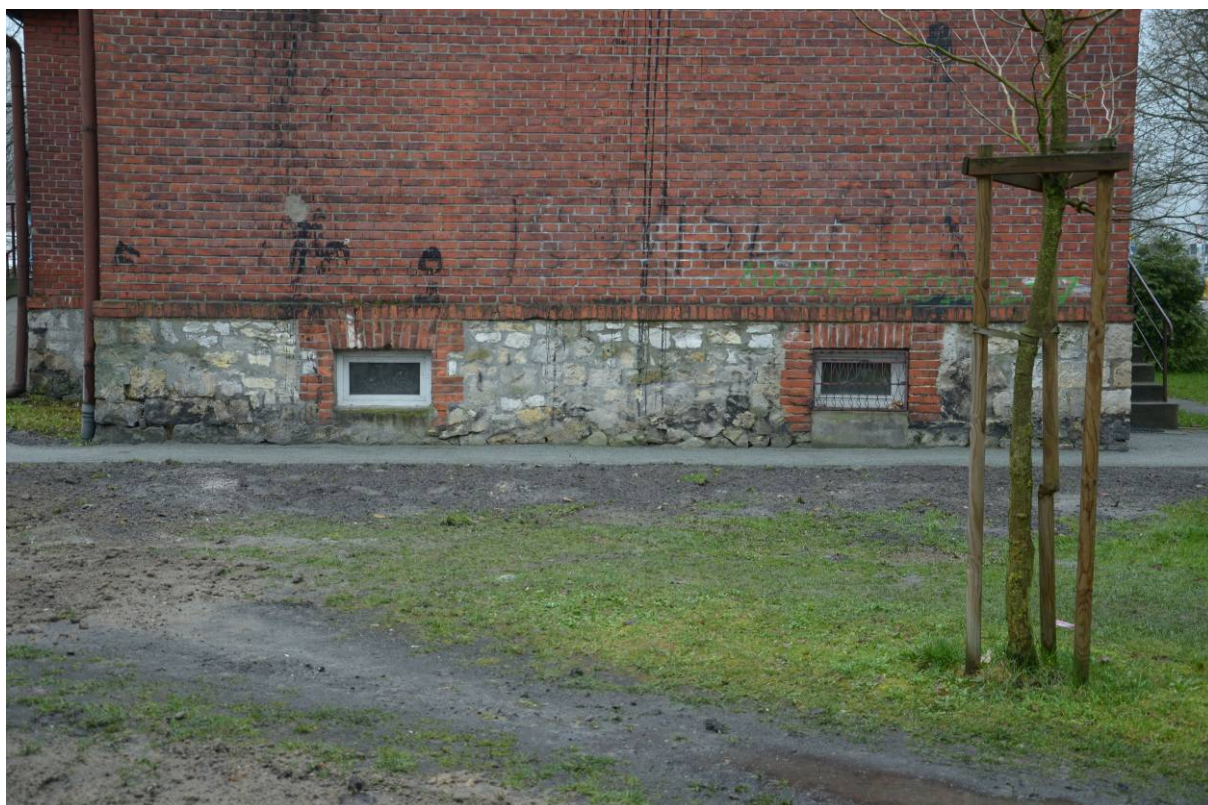
fundamentu zaprawą cementową oraz jej ubytki w części przyziemia, spowodowane kapilarnym podciąganiem wody i jej zamarzaniem prowadzącym do wykruszenia spoiny.

*Fot. nr 14. Budynek przy ul. Klonowej 2, elewacja północna, widok kamiennej podmurówki cokołu.*

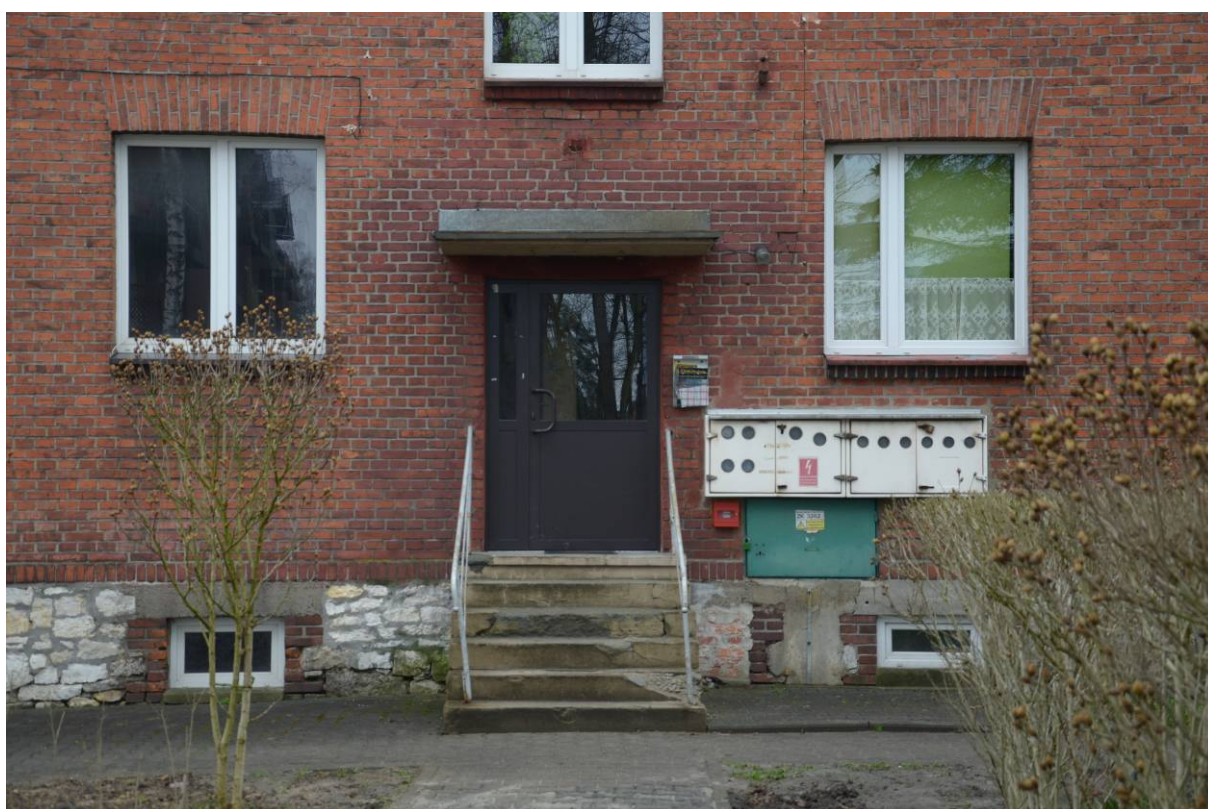
*Fot. nr 23. Budynek przy ul. Klonowej 4, elewacja zachodnia, widok wejścia głównego do budynku.*

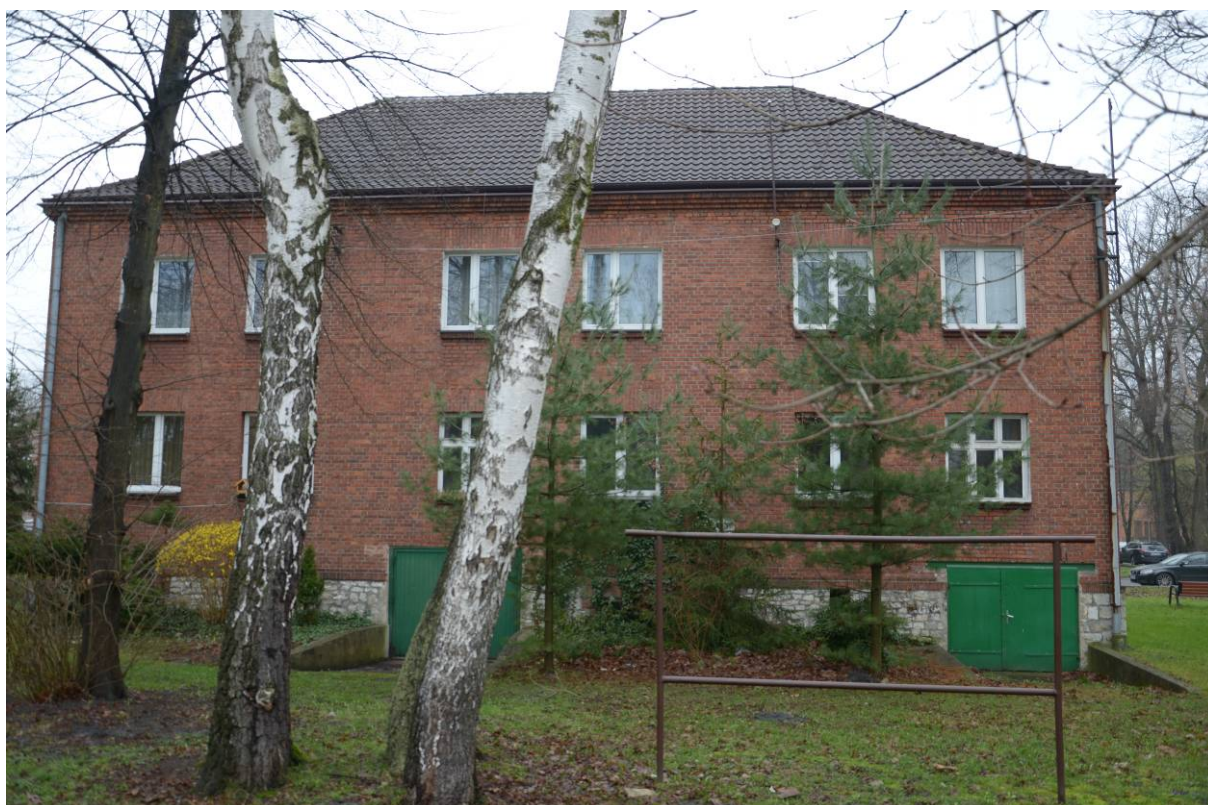
*Fot. nr 27. Budynek przy ul. Klonowej 4, widok elewacji od strony wschodniej.*

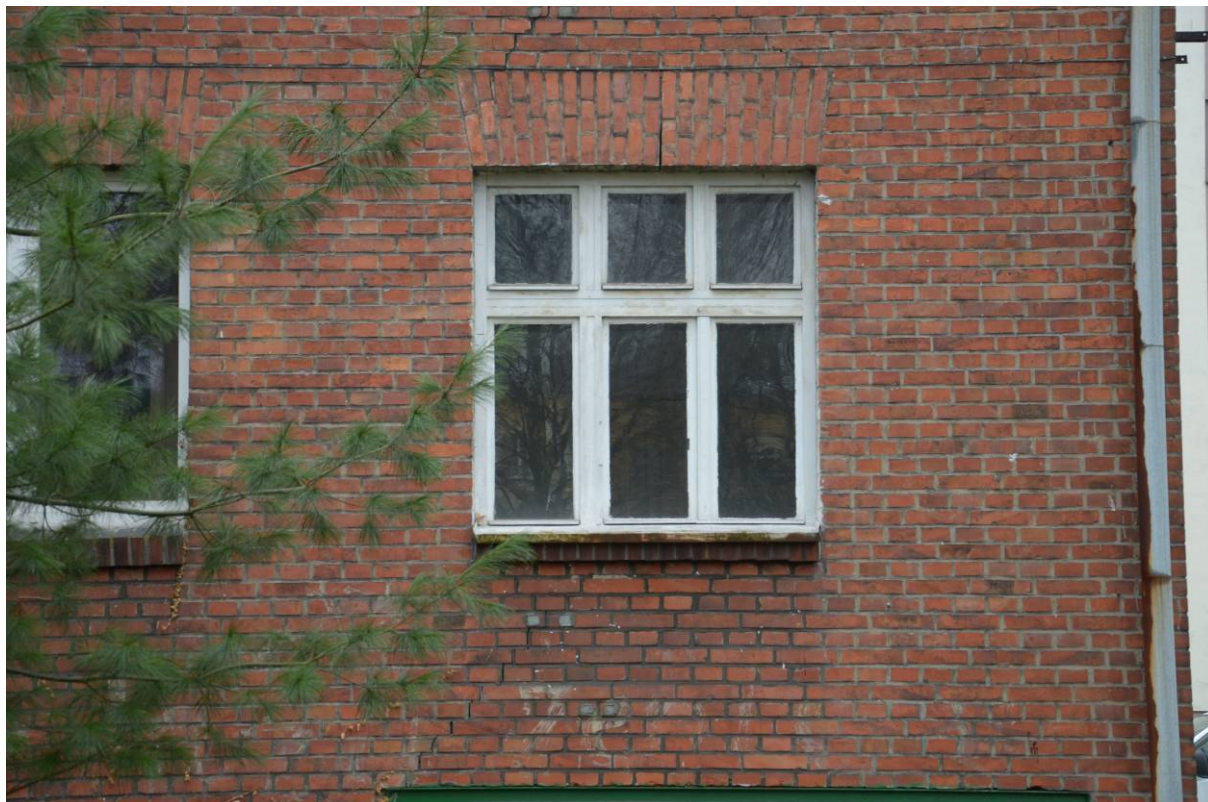
*Fot. nr 29. Budynek przy ul. Klonowej 4, elewacja wschodnia, widok jednego z czterech zachowanych okien drewnianych.*

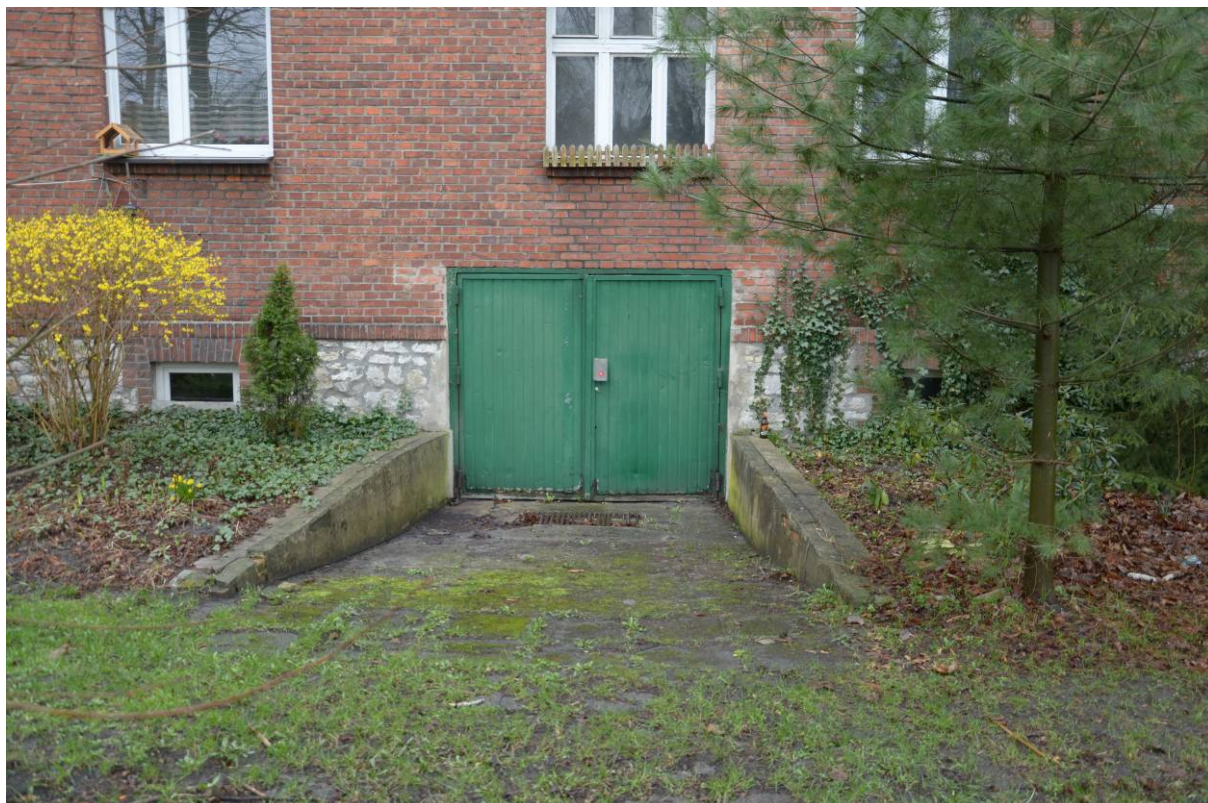
*Fot. nr 30. Budynek przy ul. Klonowej 4, elewacja wschodnia, wtórna brama garażowa od strony południowej.*

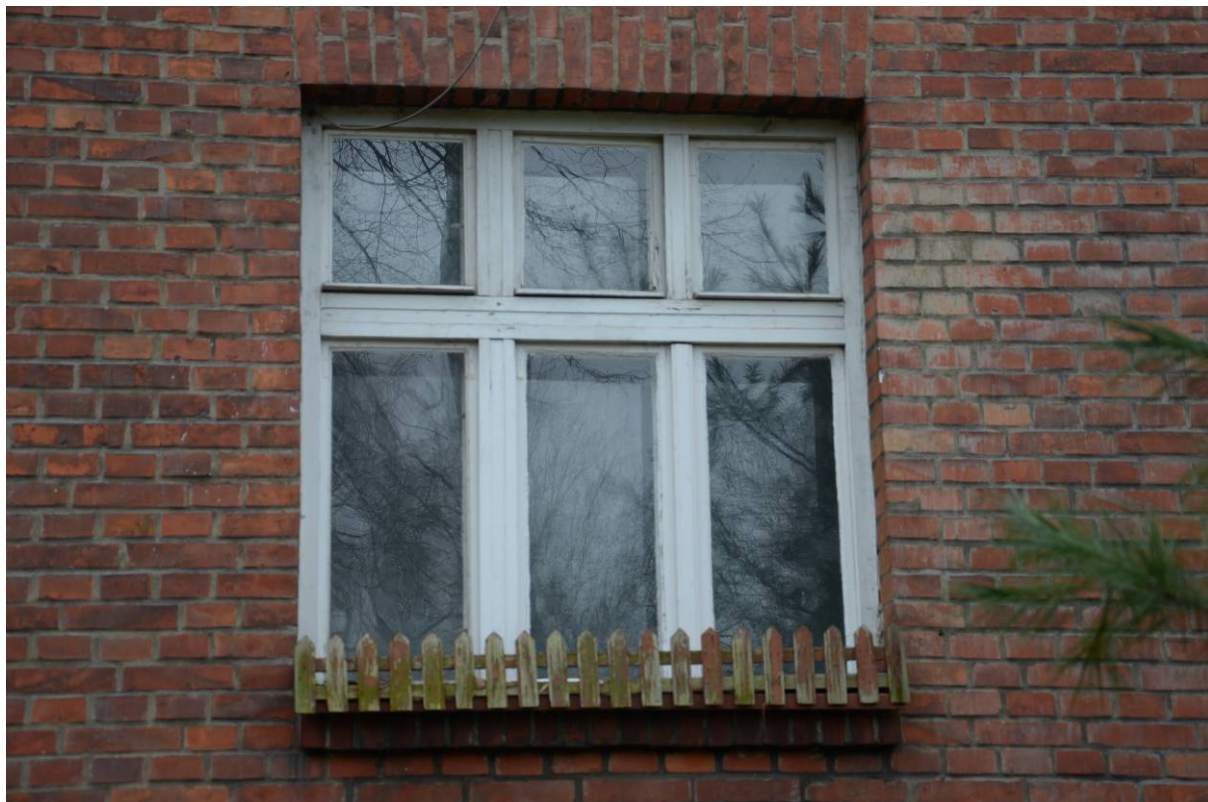
*Fot. nr 31. Budynek przy ul. Klonowej 4, elewacja wschodnia, widok jednego z czterech zachowanych okien drewnianych.*

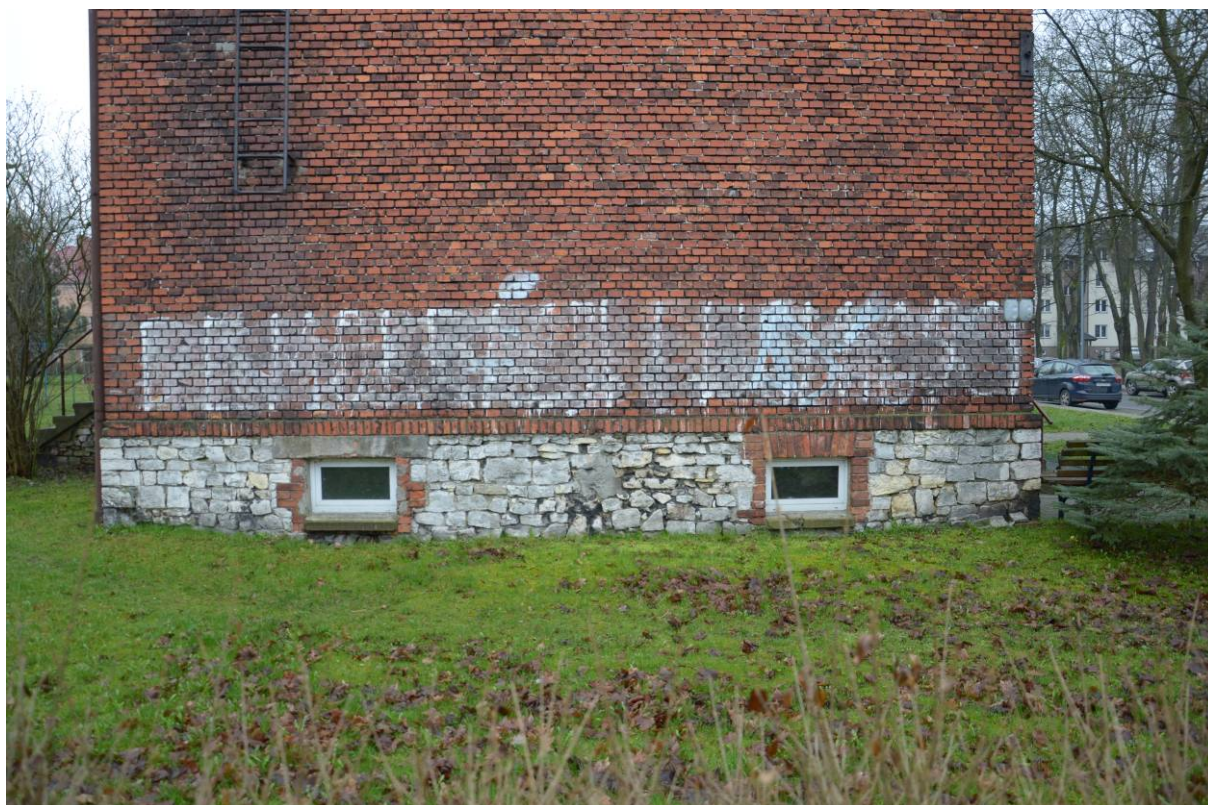
*Fot. nr 50. Budynek przy ul. Klonowej 8, elewacja północna, widok kamiennego cokółu.*
