Badania konserwatorskie wraz z programem prac elewacji szkoły podstawowej nr 1
w Goldapi
Ul. Szkolna 4, Goldap

Toruń, 2024 r.

Mgr Paulina Szczurek	Nr dyplomu:	Podpis:
e-mail: paulinaewa.sz@gmail.com tel: 502334438	konserwator zabytków spec. konserwacja i restauracja rzeźby kamiennej i elementów architektonicznych: 211649

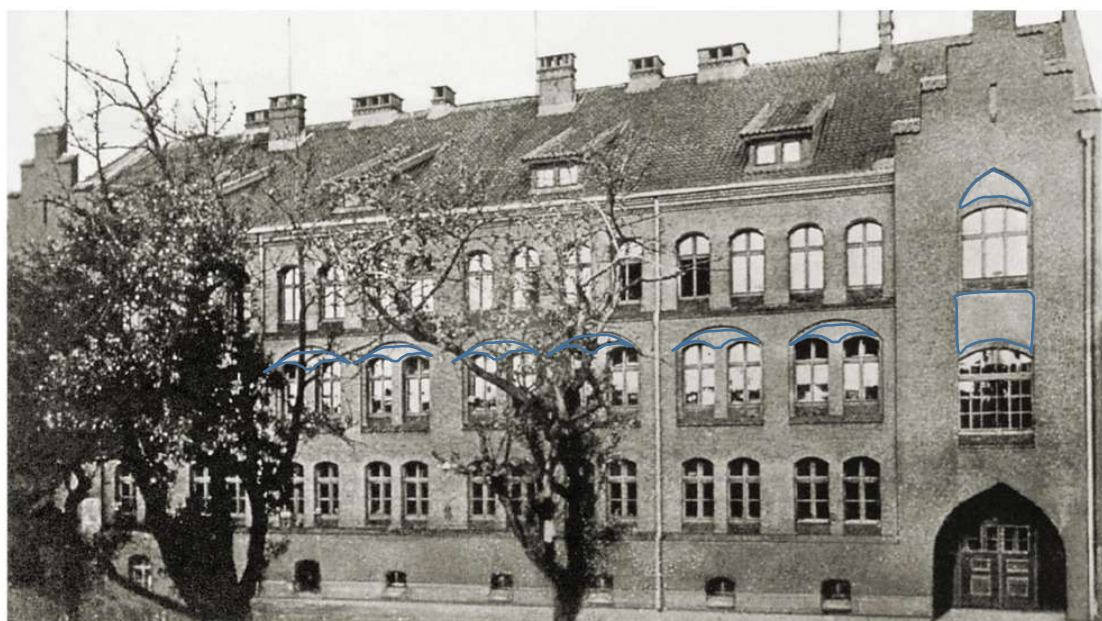
Il.1. Widok na elewację frontową, elewacja nietynkowana, prawdopodobnie za wyjątkiem nisz, wypełnionych tynkowaniem, tuż nad lukami okien (tynkowane pola zaznaczone na fotografii na niebiesko). Datowane na 1922 – 1930 r. Źródło: https://www.bildarchiv-ostpreussen.de/cgi-bin/bildarchiv/suche/show_foto.cgi?lang=deutsch&id=37624&size=big&bildinfos=1&bildinfos=1; dostęp. 28.06.2024 r.

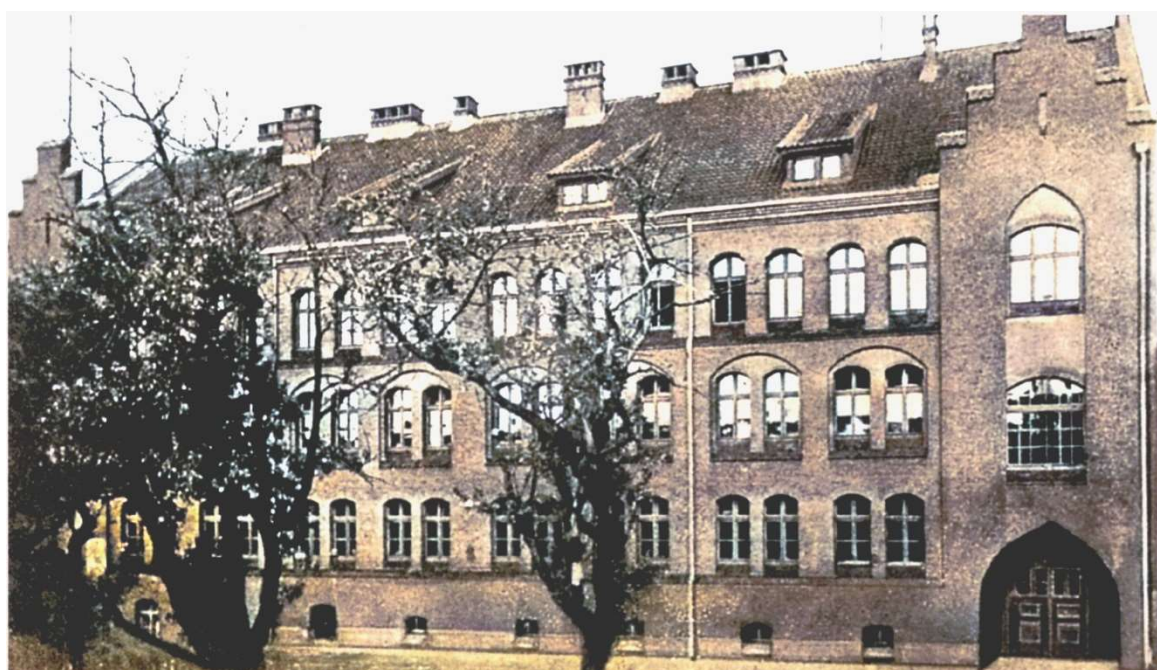
Il. 2. Widok na elewację frontową, pokolorowany za pomocą sztucznej inteligencji. UWAGA: kolorowanie zdjęć za pomocą algorytmu jest technologią nową i niedoskonałą, w związku z tym może stanowić jedynie wskazówkę, nie zaś podstawę do podejmowania decyzji. Widoczne różnice w fakturze i kolorze pomiędzy niszami a pozostałą powierzchnią elewacji. Źródło: https://www.bildarchiv-ostpreussen.de/cgi-bin/bildarchiv/suche/show_foto.cgi?lang=deutsch&id=37624&size=big&bildinfos=1&bildinfos=1; dostęp. 28.06.2024 r.

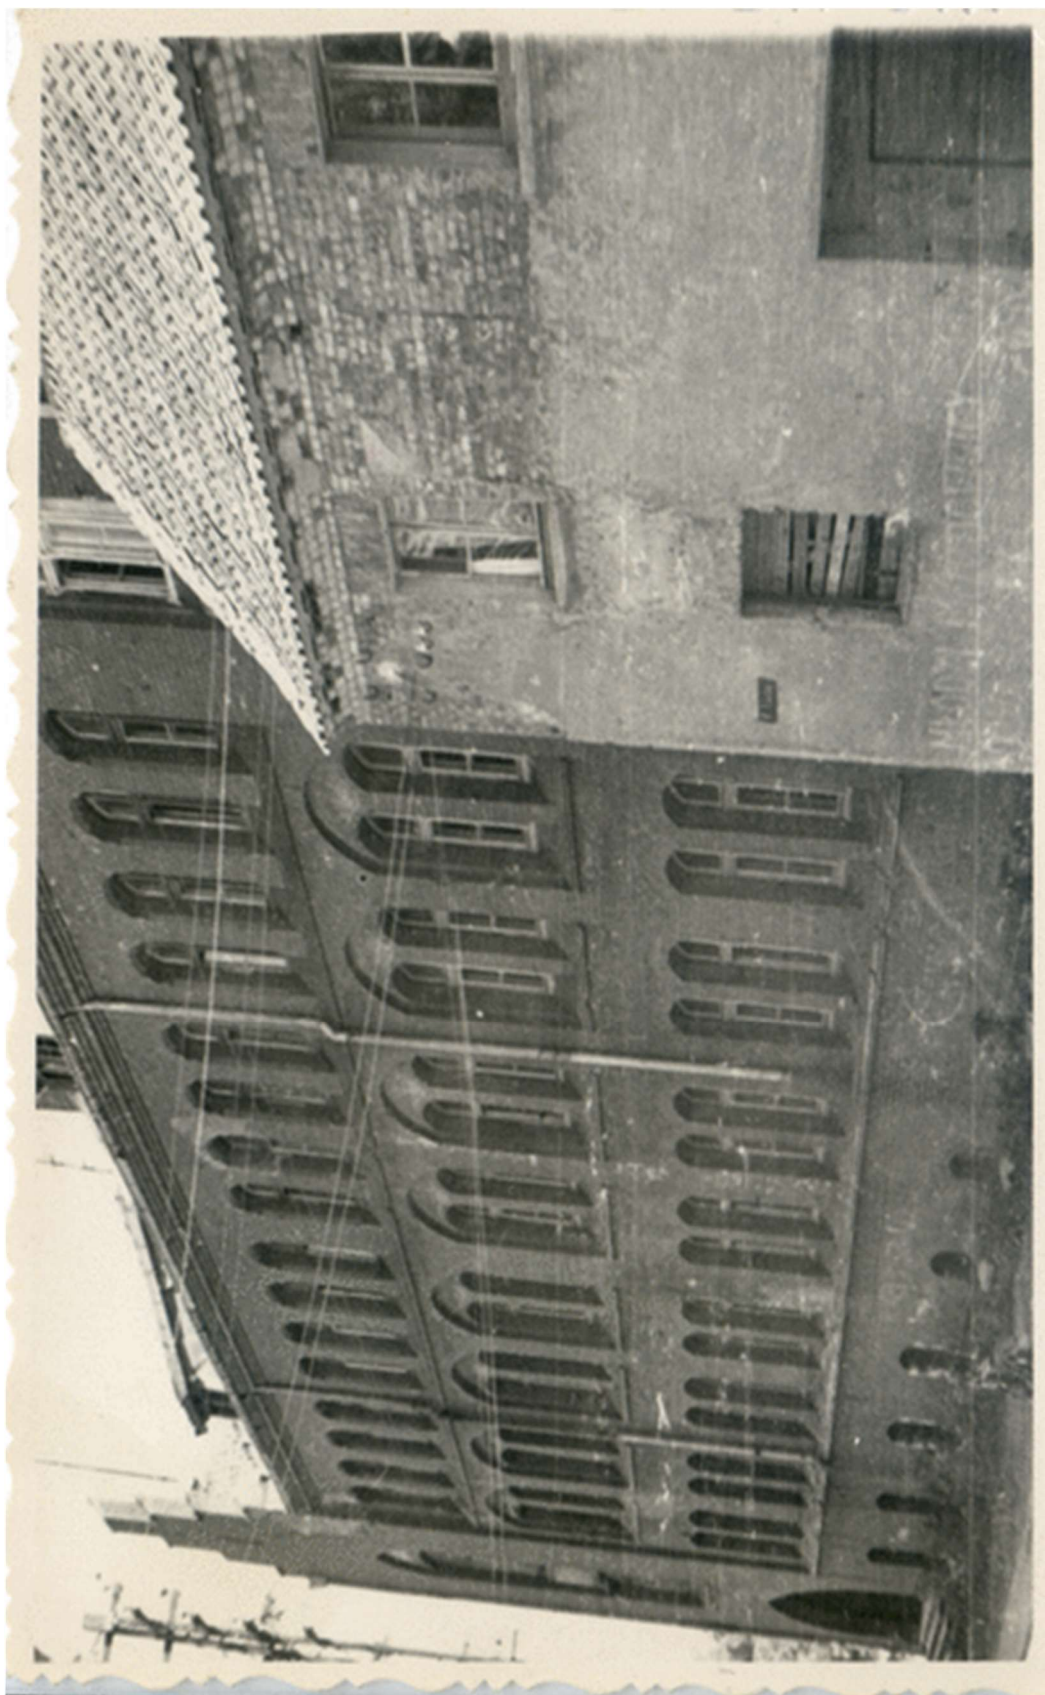
Il.3. Widok na elewację frontową w kierunku północnym. Budynek na zdjęciu nie jest otynkowany. W niszach pozostałości tynku. Fotografia datowana na 1957. Źródło: <https://www.bildarchiv-ostpreussen.de/suche/index.html.de?qp=searchtext%3D12%3AGoldap%20schulmode%3D1%3Af#!start=1>. Dostęp: 29.06.2024r.

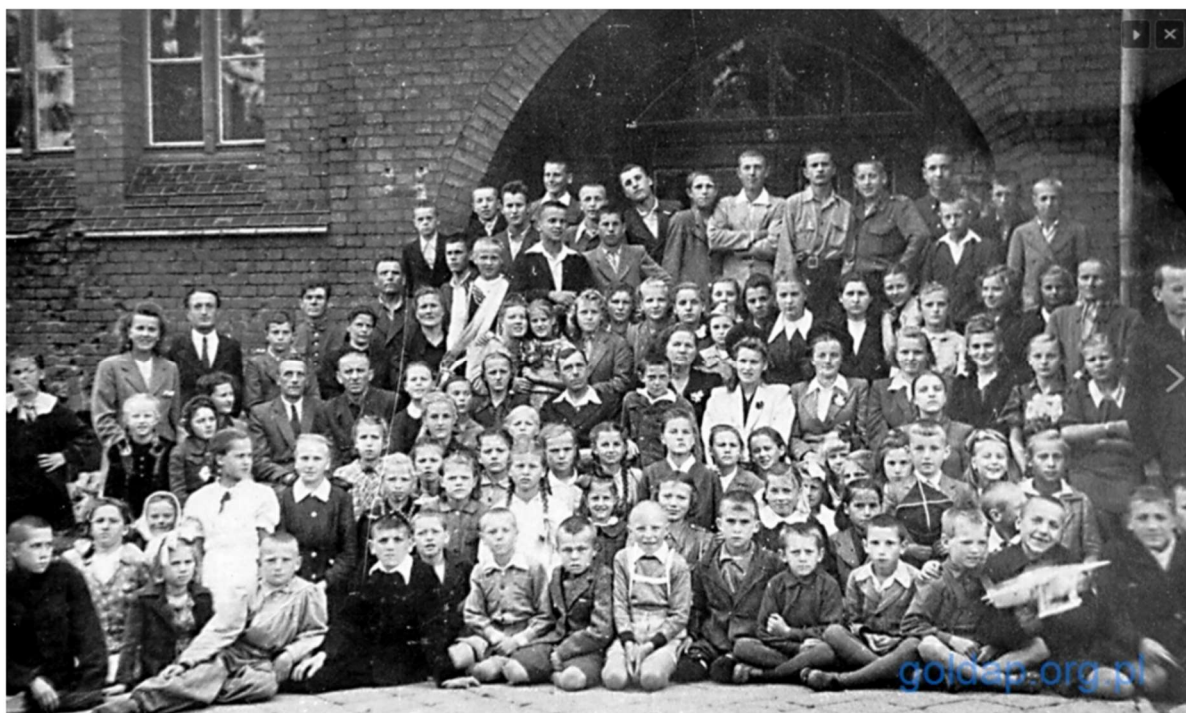
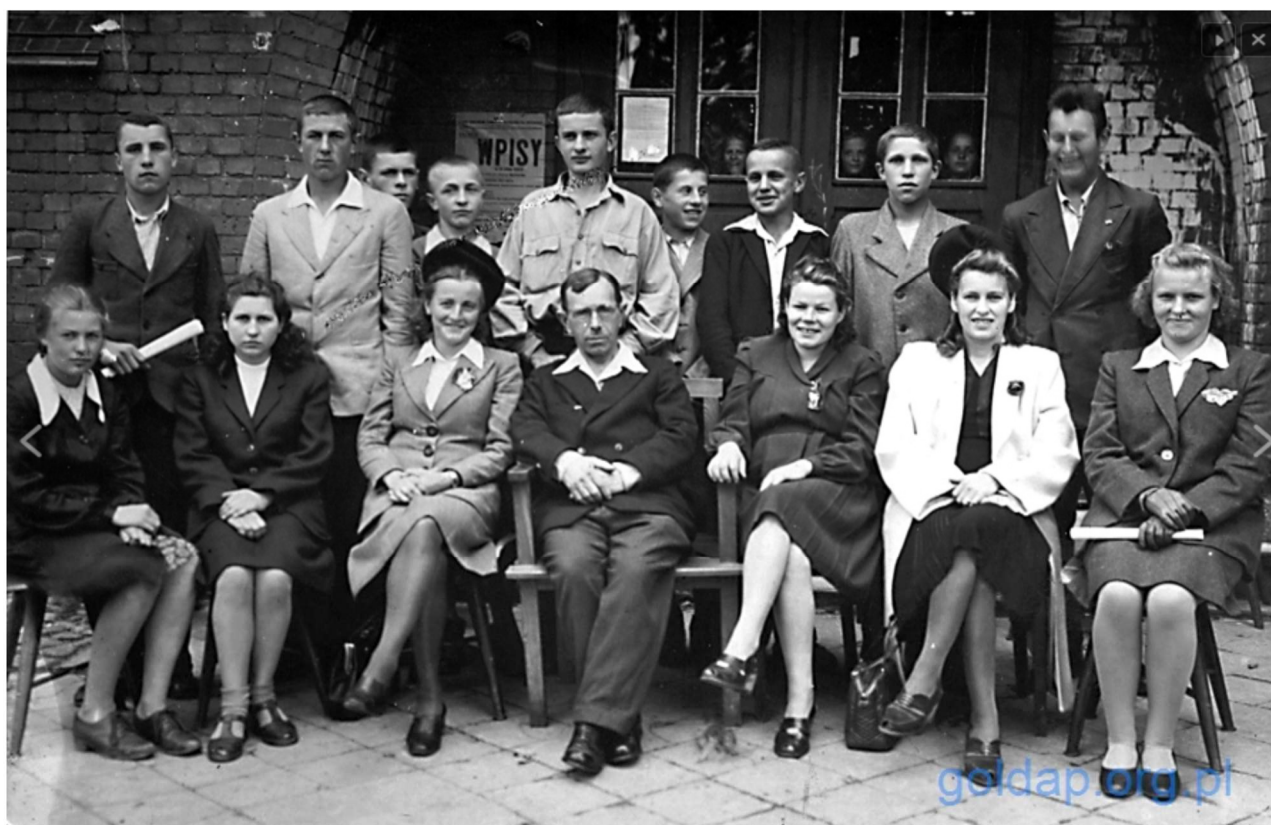
Il.4,5. Powyżej oraz poniżej: uczniowie oraz kadra przy obecnie zamurowanym, drugim wejściu do szkoły. Widoczne odmienne opracowanie parapetów. Zdjęcie niewydatowane, wykonane po 1945 r.. Źródło: <https://goldap.org.pl/2016/08/z-naszego-archiwum-o-początkach-goldapskich-szkolach-srednich/>. Dostęp: 4.07.2024 r.

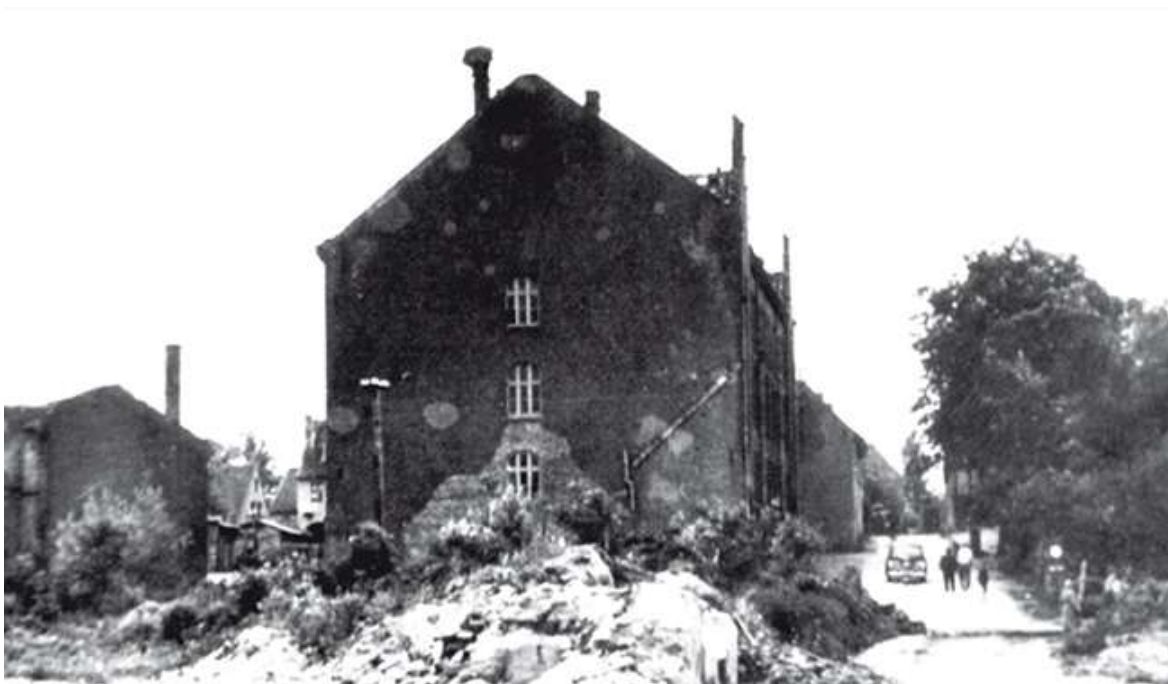
Il. 6. Elewacja północna- widoczne znaczne uzupełnienia w strukturze muru, wykonane po zniszczeniach wojennych. Zdjęcie niewydatowane, wykonane po 1945 r.. Źródło: <https://goldap.org.pl/2016/08/z-naszego-archiwum-o-początkach-goldapskich-szkolach-srednich/>. Dostęp: 4.07.2024 r.

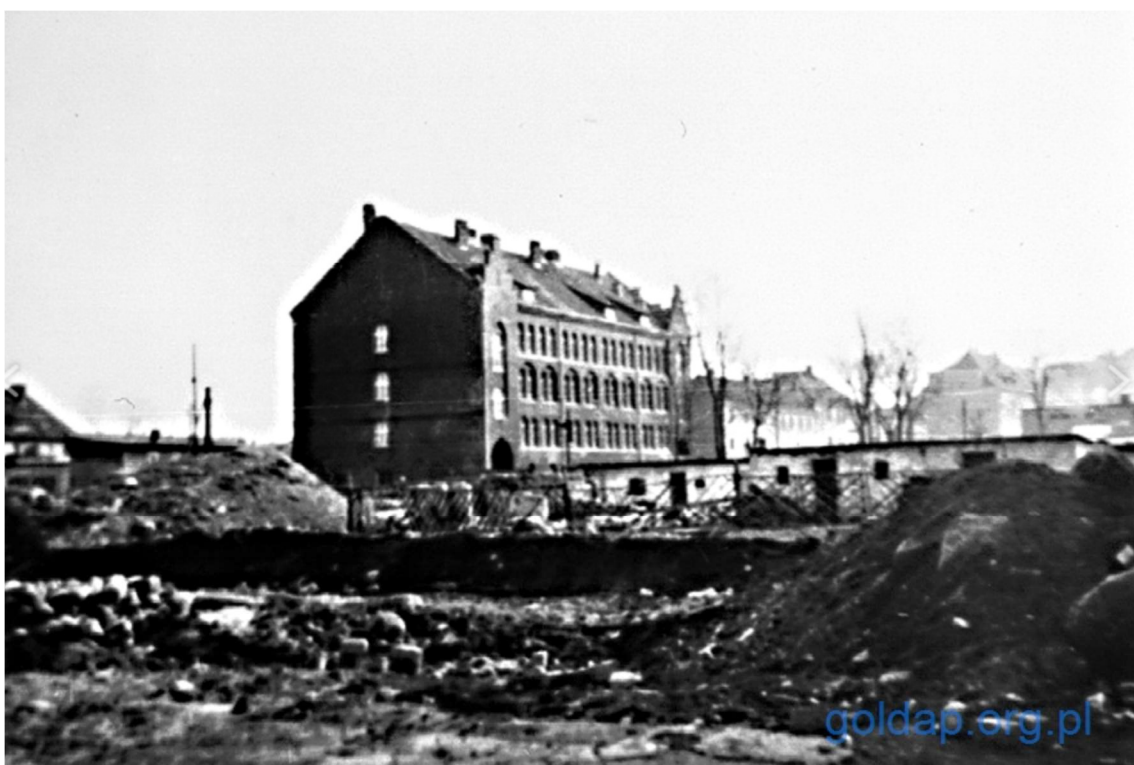
Il.7. Elewacja północna oraz zachodnia, frontowa. Widoczne znaczne uzupełnienia w strukturze muru, wykonane po zniszczeniach wojennych. Zdjęcie niewydatowane, wykonane po 1945 r.. Źródło: <https://goldap.org.pl/2016/08/z-naszego-archiwum-o-początkach-goldapskich-szkolach-srednich/>. Dostęp: 4.07.2024 r.

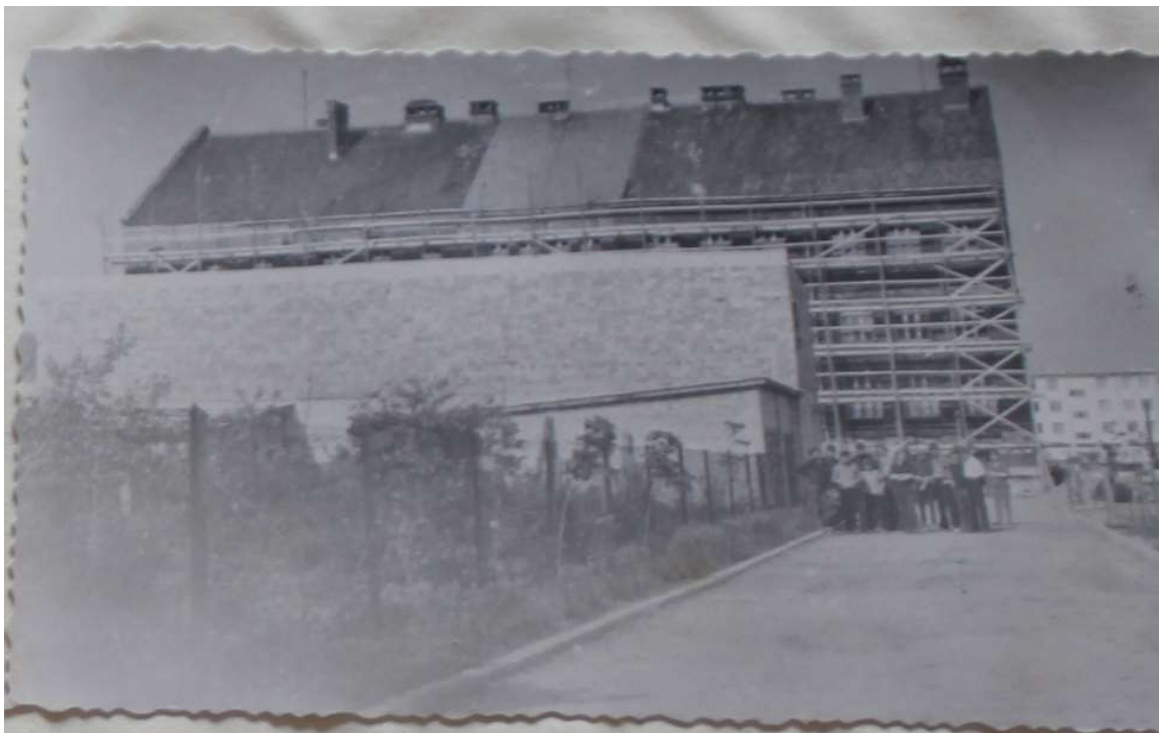
Il.8. Elewacja tylna, wschodnia. Za rusztowaniem widoczna nieotynkowana elewacja. Źródło: Kronika szkolna 1969/70; Szkoła Podstawowa nr 1.

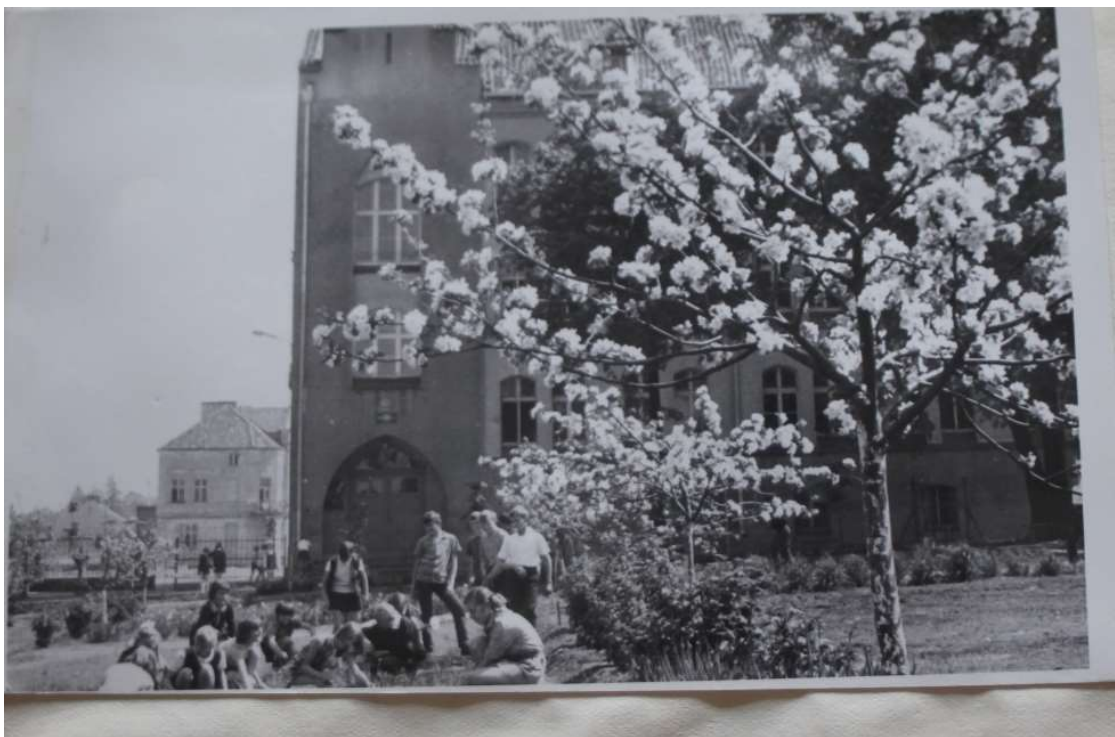
Il.9. Kronika szkolna 69/70- fotografie szkoły po pracach. W niszach odtworzono zróżnicowanie kolorystyczne.. Źródło: Kronika szkolna 1969/70; Szkoła Podstawowa nr 1.

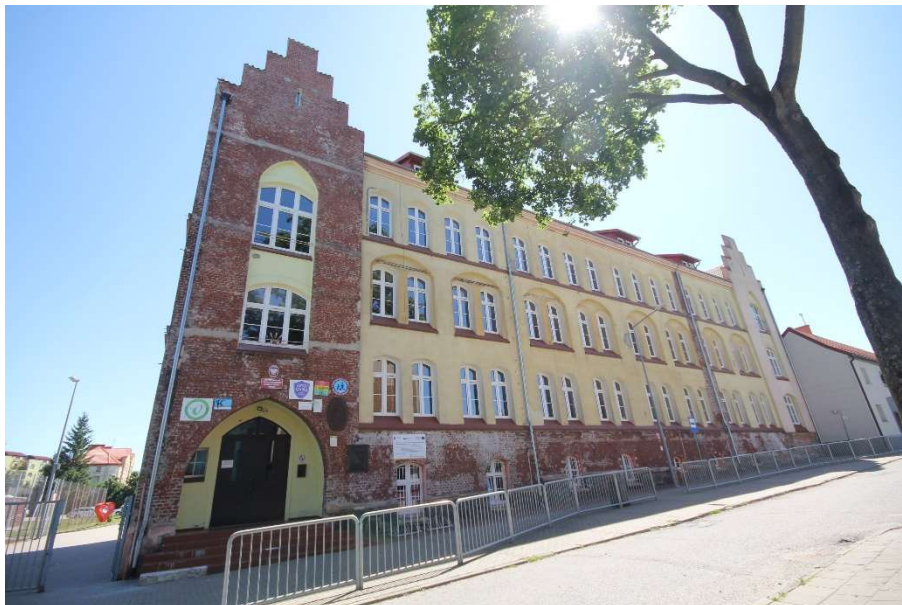
1. Elewacja zachodnia, frontowa. Fot. Paulina Szczurek, 2024 r.

Stan zachowania budynku technicznie dobry; na elewacji frontowej w przyziemiu a także na północnym pseudoryzalicie i fragmencie korpusu widoczne są odsłonięte ceglane partie elewacji, uszkodzone na skutek nieostrożnego operowania elektronarzędziami. Gdziekolwiek widoczne są, łuszczące się, wtórne warstwy farb i zapraw; liczne ubytki występują w partii gzymsu w strefie cokołowej, odsłaniając uszkodzoną cegłę. Elewacja w partiach tynkowanych zabrudzona, porażenie mikroorganizmami występuje w partii cokołowej, która porośnięta jest przez porosty oraz mchy. Dokładna ocena stanu murów utrudniona, przez wspomniane wcześniej wtórne tynki, niemniej należy spodziewać się, jak wskazują zdjęcia archiwalne, licznych uzupełnień, ubytków, śladów postrzelin a także miejscowych spękań. W miejscach odkutych widać ingerencję w strukturę i konstrukcję poprzez dodanie ceowników, i śrub spinających, biegnących w poprzek pseudoryzalitu na północnym skraju elewacji frontowej.
