Raport z badania termowizyjnego

Zlecniodawca	Gmina Miejska Ciechanów Plac Jana Pawła II 6, 06-400 Ciechanów	Miejsce pomiaru Budynki Szkoły Podstawowej Nr 6 im. Tadeusza Kościuszki Wiklinowa 6 06-400 Ciechanów Data pomiaru: 18. 10. 2022
---------------------	--	--

Zlecenie	Celem badania było wyszukanie i wskazanie wad przegród zewnętrznych Szkoły Podstawowej Nr 6 ul. Wiklinowa 6 06-400 Ciechanów prowadzących do wychładzania się budynków szkoły. Badanie przeprowadzono zgodnie z EN 13187 przy użyciu kamery termowizyjnej
-----------------	--

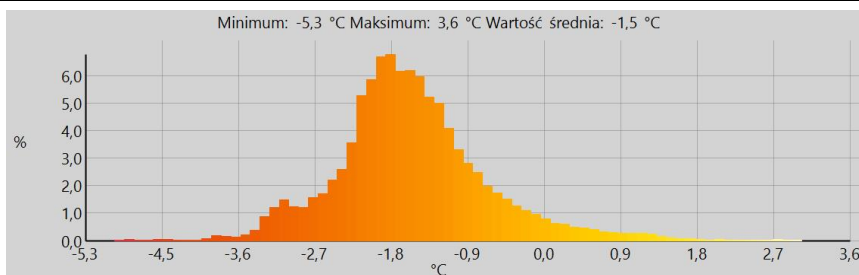
Plik:
IV_00849.BMT

Punktowe i liniowe straty ciepła - niewłaściwa izolacja termiczna.

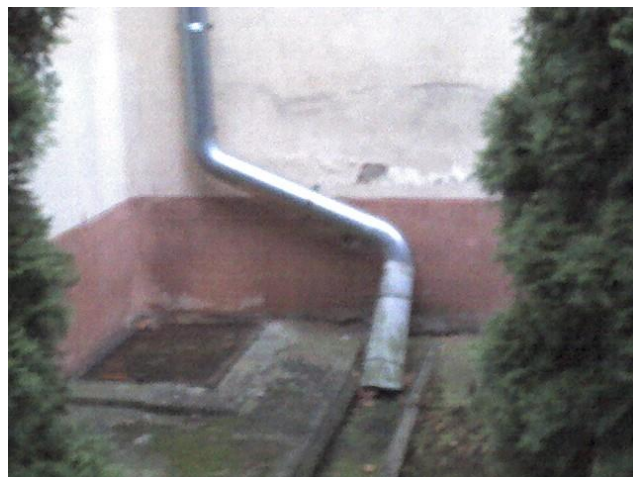
Plik:
IV_00851.BMT

Obiekty pomiarowe	Temp. [°C]	Emisyjność	Odb. temp. [°C]	Uwagi
Najcieplejszy punkt 1	7,1	0,93	20,0	Widoczny mostek termiczny w narożniku

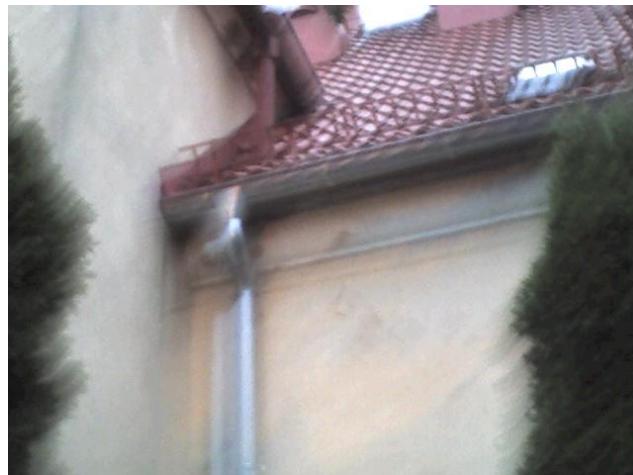
Plik:
IV_00852.BMT

Liniowe straty ciepła - niewłaściwa izolacja termiczna.

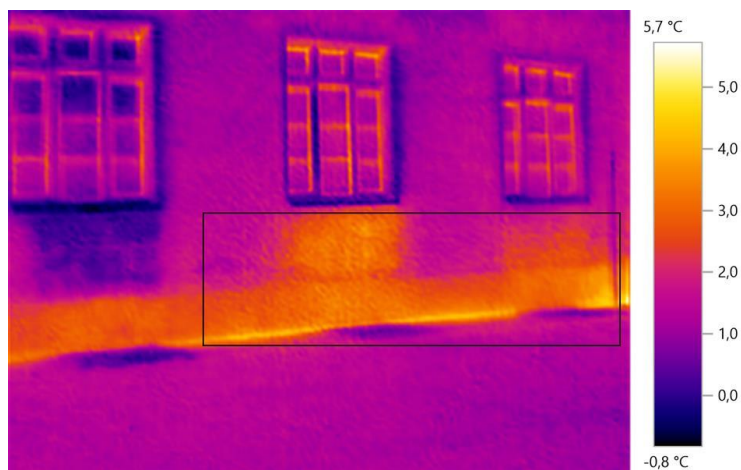
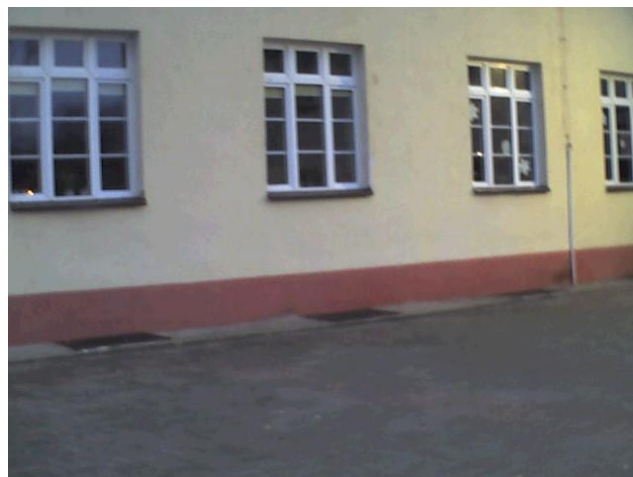
Plik:
IV_00861.BMT

Punktowe straty ciepła - niewłaściwa izolacja termiczna.

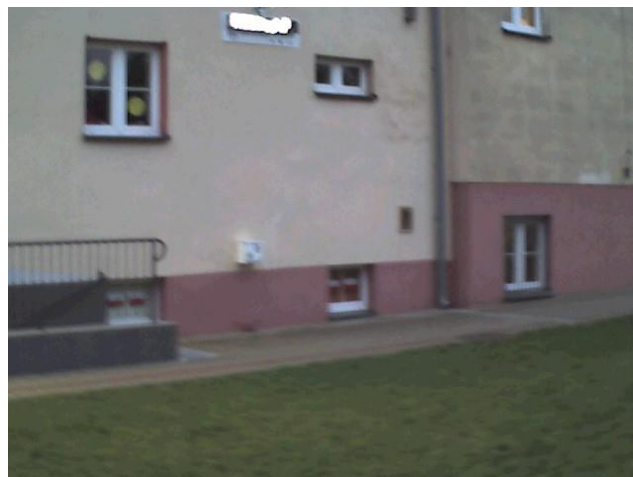
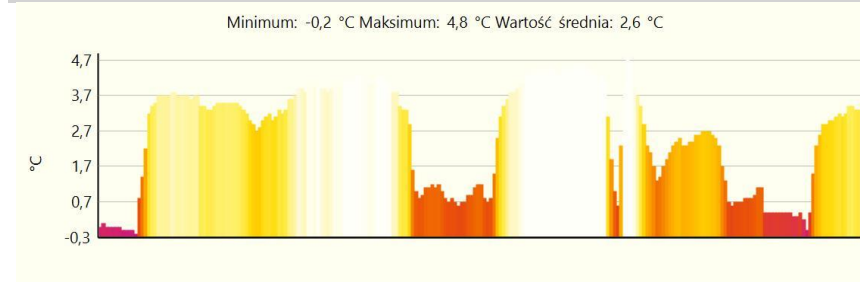
Plik:
IV_00868.BMT

Niewłaściwa izolacja termiczna.

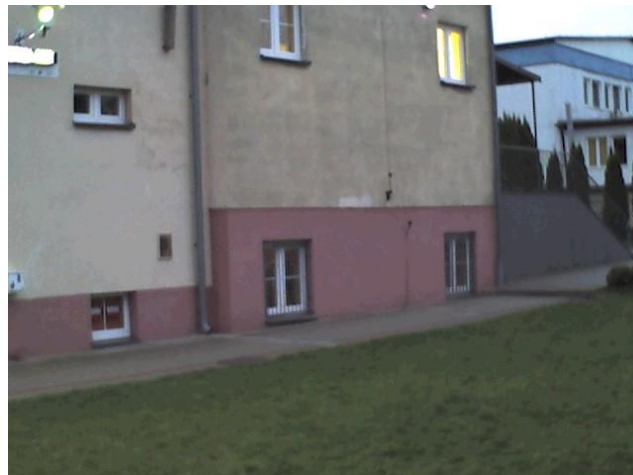
Plik:
IV_00869.BMT

Obiekty pomiarowe	Temp. [°C]	Emisyjność	Odb. temp. [°C]	Uwagi
Punkt pomiaru 1	3,4	0,93	-2,0	-
Punkt pomiaru 2	3,2	0,93	-2,0	-
Punkt pomiaru 3	-1,0	0,93	-2,0	-

Punktowe straty ciepła - niewłaściwa izolacja termiczna.

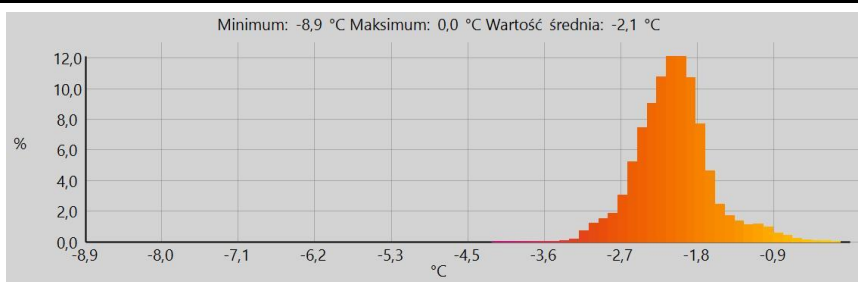
Plik:
IV_00871.BMT

Obiekty pomiarowe	Temp. [°C]	Emisyjność	Odb. temp. [°C]	Uwagi
Punkt pomiaru 1	1,1	0,93	20,0	-
Punkt pomiaru 2	1,0	0,93	20,0	-
Punkt pomiaru 3	1,3	0,93	20,0	-

Widoczne liniowe mostki termiczne na spoinach między bloczkami gazobetonu.

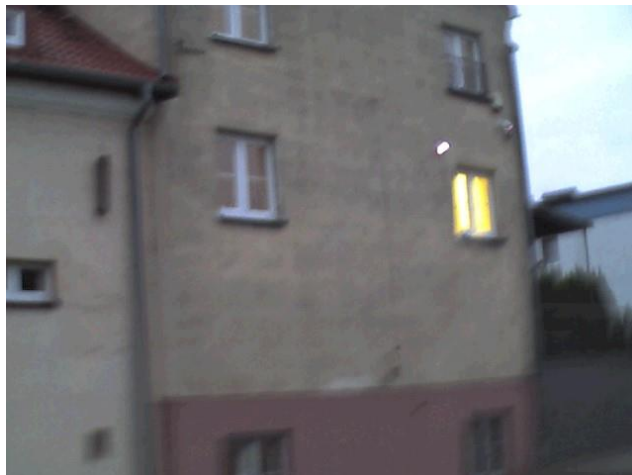
Plik:
IV_00872.BMT

Obiekty pomiarowe	Temp. [°C]	Emisyjność	Odb. temp. [°C]	Uwagi
Punkt pomiaru 1	1,3	0,93	20,0	-
Punkt pomiaru 2	0,5	0,93	20,0	-
Punkt pomiaru 3	0,6	0,93	20,0	-

Widoczne liniowe mostki termiczne na spoinach między bloczkami gazobetonu.

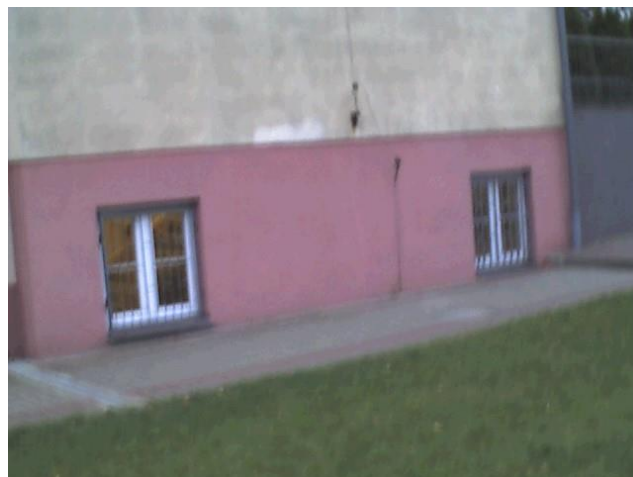
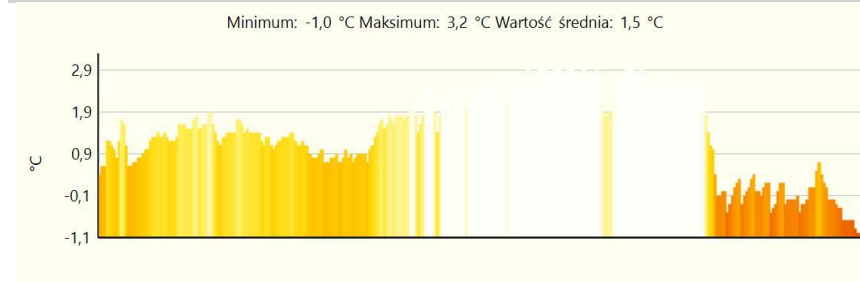
Plik:
IV_00873.BMT

Niewłaściwa izolacja termiczna. Widoczne spoiny pomiędzy blokami gazobetonu.

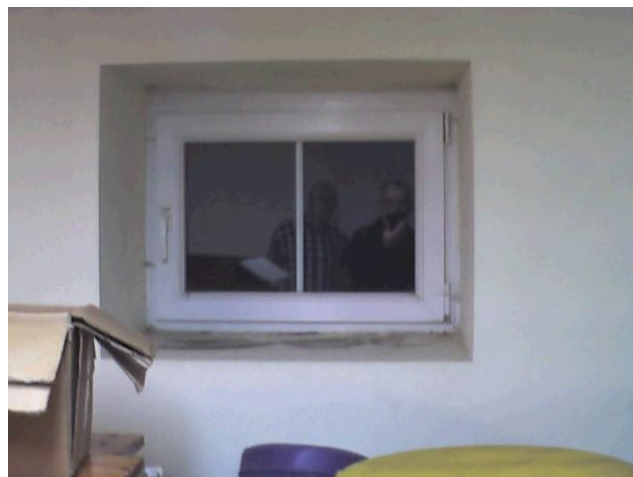
Plik:
IV_00875.BMT

Nieszczelne okno.

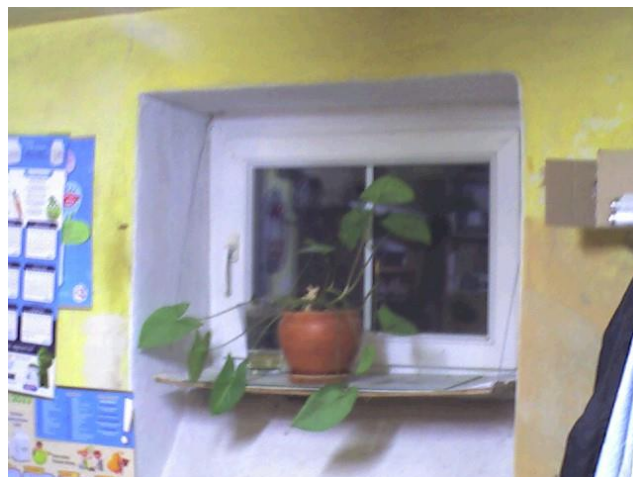
Plik:
IV_00877.BMT

Obiekty pomiarowe	Temp. [°C]	Emisyjność	Odb. temp. [°C]	Uwagi
Punkt pomiaru 1	11,3	0,93	15,0	-
Punkt pomiaru 2	10,9	0,93	15,0	-

Nieszczelne okno.

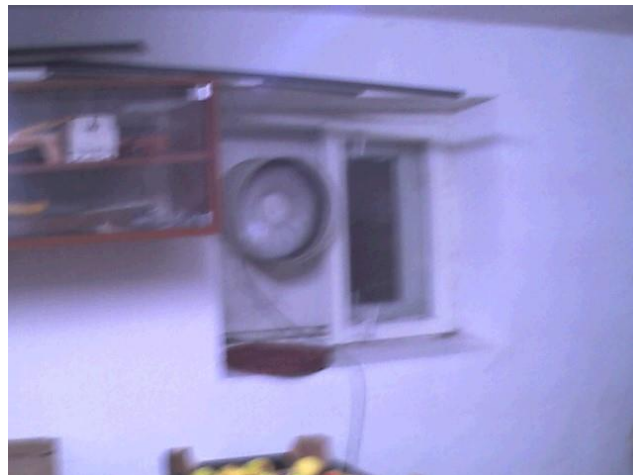
Plik:
IV_00880.BMT

Obiekty pomiarowe	Temp. [°C]	Emisyjność	Odb. temp. [°C]	Uwagi
Najzimniejszy punkt 1	-0,3	0,93	15,0	-

Niewłaściwie działająca wentylacja.

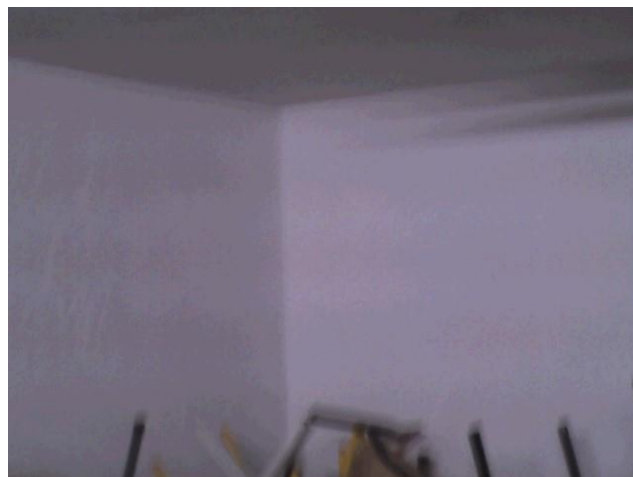
Plik:
IV_00881.BMT

Obiekty pomiarowe	Temp. [°C]	Emisyjność	Odb. temp. [°C]	Uwagi
Najzimniejszy punkt 1	12,0	0,93	15,0	Najniższa temperatura w narożniku.

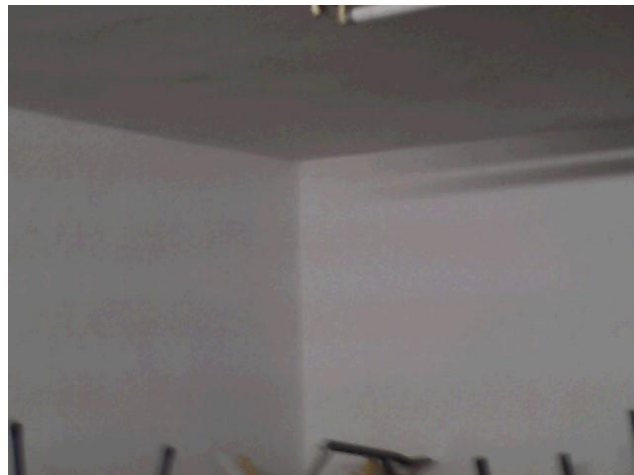
Plik:
IV_00882.BMT

Przemarzanie w narożniku.

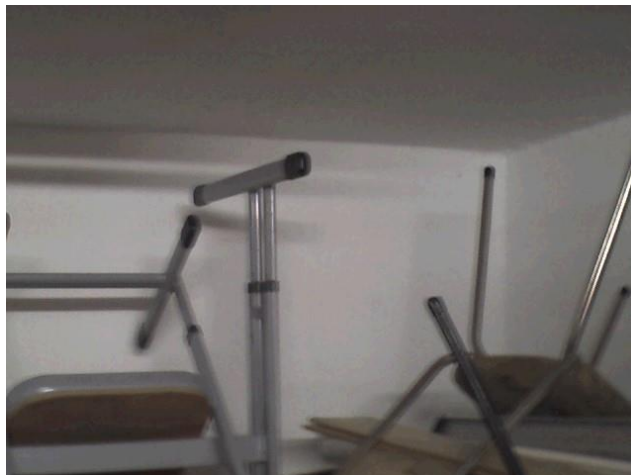
Plik:
IV_00883.BMT

Obiekty pomiarowe	Temp. [°C]	Emisyjność	Odb. temp. [°C]	Uwagi
Punkt pomiaru 1	15,7	0,93	15,0	-
Punkt pomiaru 2	15,2	0,93	15,0	-

Niewłaściwa izolacja termiczna.

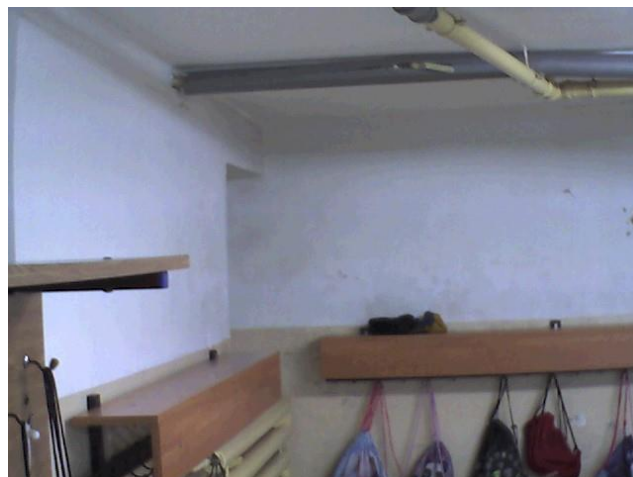
Plik:
IV_00884.BMT

Obiekty pomiarowe	Temp. [°C]	Emisyjność	Odb. temp. [°C]	Uwagi
Punkt pomiaru 1	16,7	0,93	15,0	Mostki cieplne w narożniku.
Punkt pomiaru 2	17,1	0,93	15,0	Mostki cieplne w narożniku.

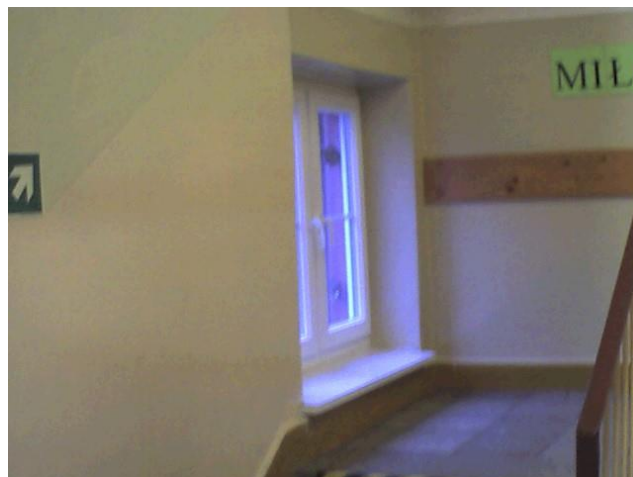
Plik:
IV_00886.BMT

Obiekty pomiarowe	Temp. [°C]	Emisyjność	Odb. temp. [°C]	Uwagi
Najzimniejszy punkt 1	8,9	0,93	15,0	Nieszczelności stolarki okiennej.

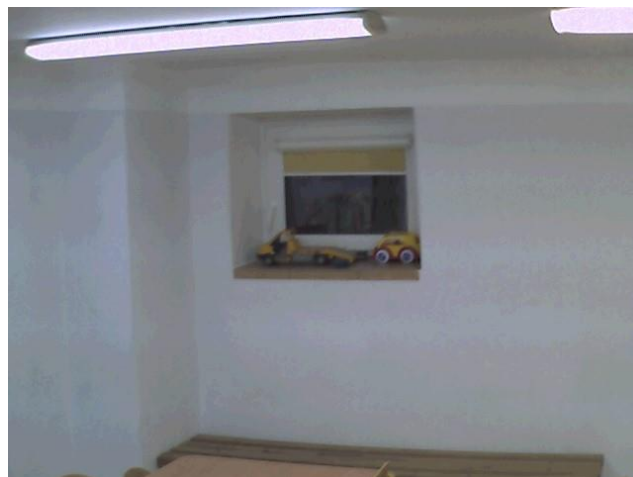
Plik:
IV_00889.BMT

Nieszczekne okno.

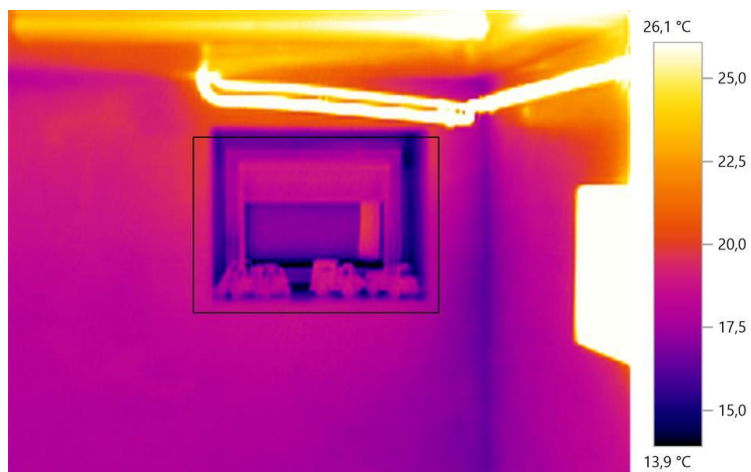
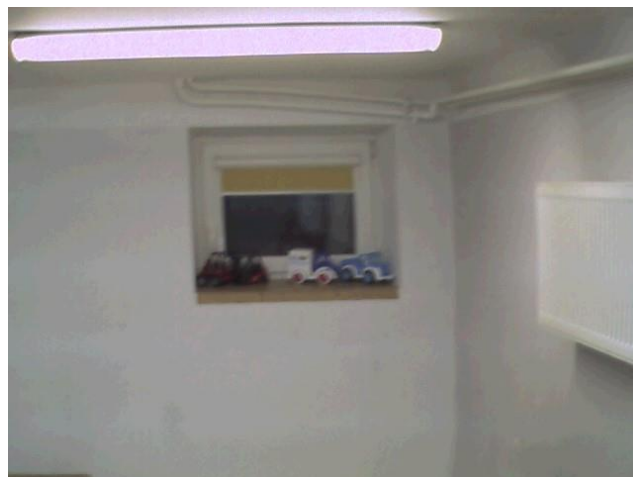
Plik:
IV_00890.BMT

Pomieszczenie piwniczne

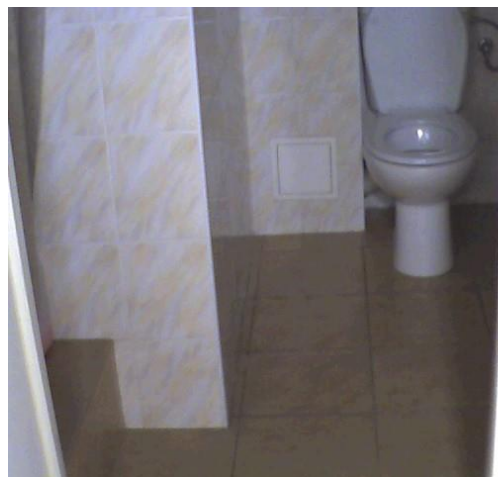
Plik:
IV_00891.BMT

Obiekty pomiarowe	Temp. [°C]	Emisyjność	Odb. temp. [°C]	Uwagi
Punkt pomiaru 1	13,7	0,93	20,0	-
Punkt pomiaru 2	13,7	0,93	20,0	-

Mostki termiczne w narożnikach.

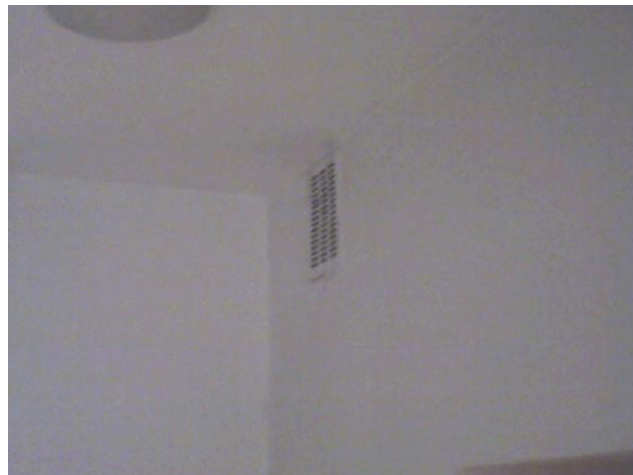
Plik:
IV_00892.BMT

Obiekty pomiarowe	Temp. [°C]	Emisyjność	Odb. temp. [°C]	Uwagi
Najzimniejszy punkt 1	3,0	0,93	20,0	Niewłaściwie działająca wentylacja wywiewna

Wadliwa wentylacja wywiewna

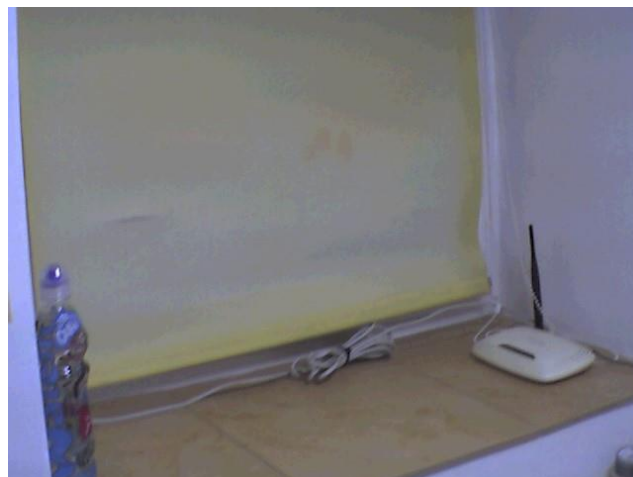
Plik:
IV_00893.BMT

Obiekty pomiarowe	Temp. [°C]	Emisyjność	Odb. temp. [°C]	Uwagi
Najzimniejszy punkt 1	7,3	0,93	20,0	Najniższa temperatura. Nieszczelna stolarka okienna.

Mostki cieplne w narożniku.

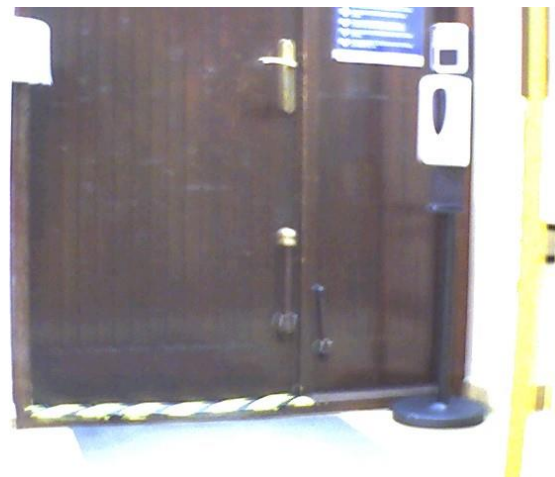
Plik:
IV_00896.BMT

Nieszczelna stolarka drzwiowa.

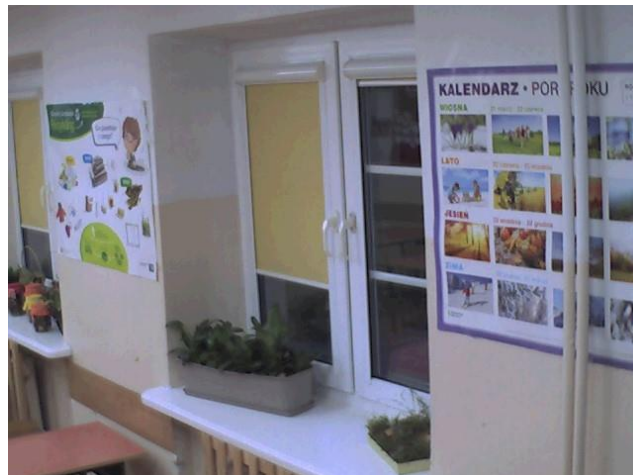
Plik:
IV_00902.BMT

Obiekty pomiarowe	Temp. [°C]	Emisyjność	Odb. temp. [°C]	Uwagi
Punkt pomiaru 1	11,3	0,93	20,0	-
Punkt pomiaru 2	13,5	0,93	20,0	-
Punkt pomiaru 3	17,2	0,93	20,0	-

Nieszczelne okna. Ubytki pianki montażowej okna widoczne we wnęce okiennej pomiędzy oknem a tynkiem.

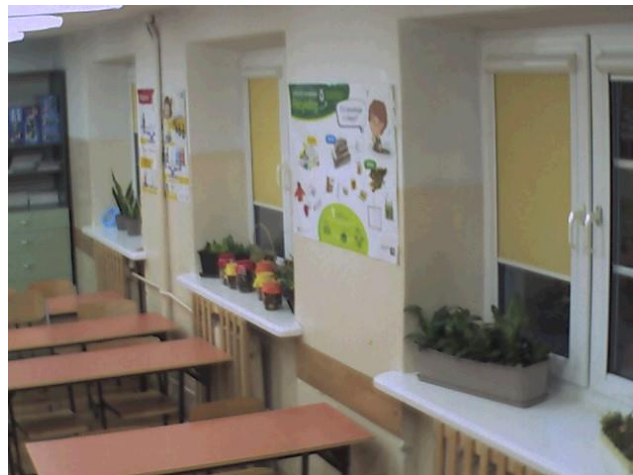
Plik:
IV_00903.BMT

Obiekty pomiarowe	Temp. [°C]	Emisyjność	Odb. temp. [°C]	Uwagi
Punkt pomiaru 1	12,6	0,93	18,0	-
Punkt pomiaru 2	12,7	0,93	18,0	-

Nieszczelne okna.

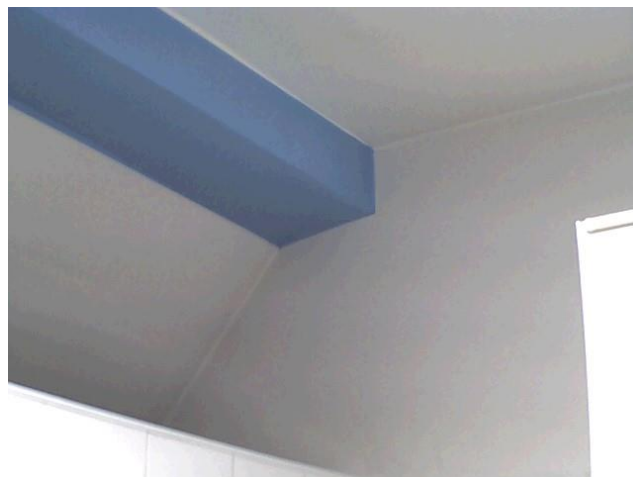
Plik:
IV_00908.BMT

Obiekty pomiarowe	Temp. [°C]	Emisyjność	Odb. temp. [°C]	Uwagi
Najzimniejszy punkt 1	17,0	0,93	18,0	Widoczne mostki termiczne w narożnikach.

Ostatnia kondygnacja.

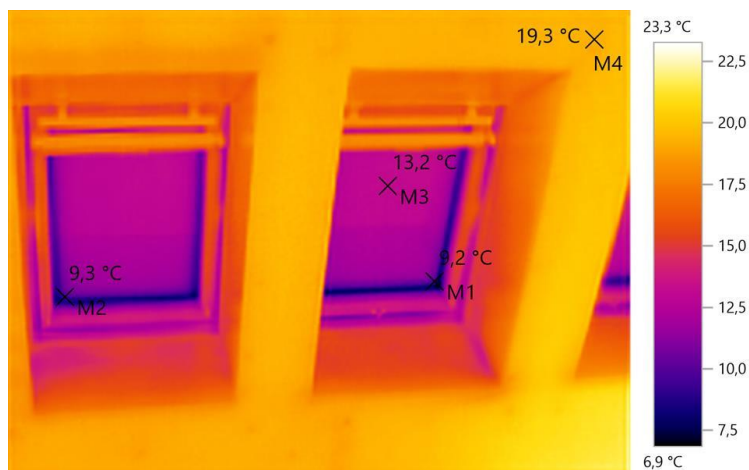
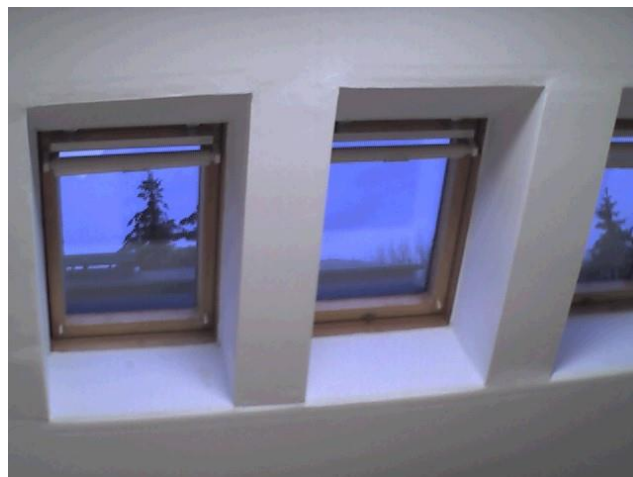
Plik:
IV_00909.BMT

Obiekty pomiarowe	Temp. [°C]	Emisyjność	Odb. temp. [°C]	Uwagi
Punkt pomiaru 1	9,2	0,93	18,0	-
Punkt pomiaru 2	9,3	0,93	18,0	-
Punkt pomiaru 3	13,2	0,93	18,0	-
Punkt pomiaru 4	19,3	0,93	18,0	-

Okna dachowe.

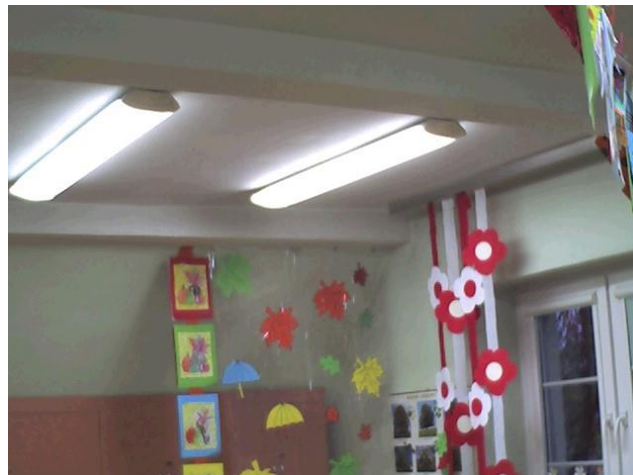
Plik:
IV_00914.BMT

Obiekty pomiarowe	Temp. [°C]	Emisyjność	Odb. temp. [°C]	Uwagi
Punkt pomiaru 1	13,1	0,93	15,0	Nieszczelna stolarka okienna.
Punkt pomiaru 2	12,8	0,93	15,0	-

Brak właściwej izolacji. Wifdoczne elementy konstrukcyjne stropu.

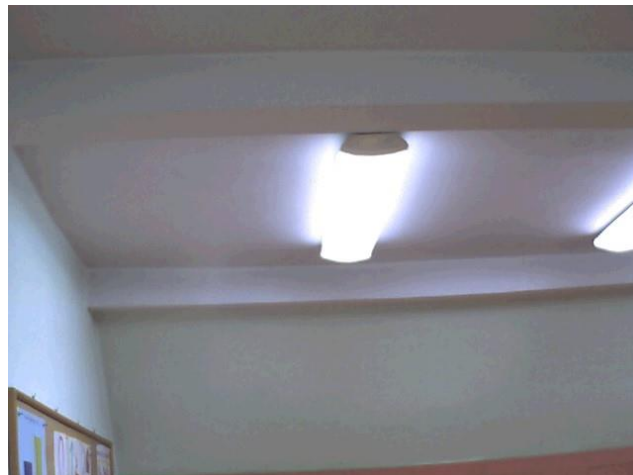
Plik:
IV_00915.BMT

Brak właściwej izolacji termicznej stropu.

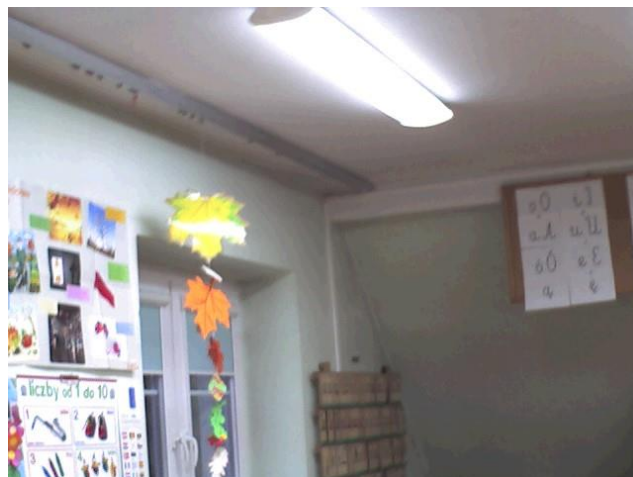
Plik:
IV_00916.BMT

Nieszczelna stolarka okienna.

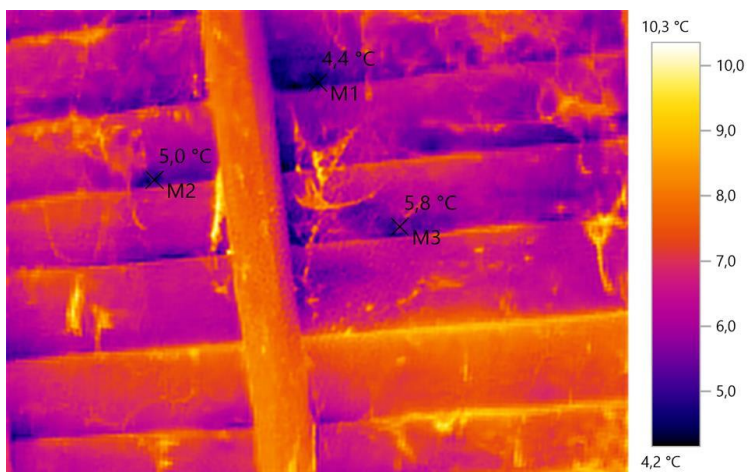
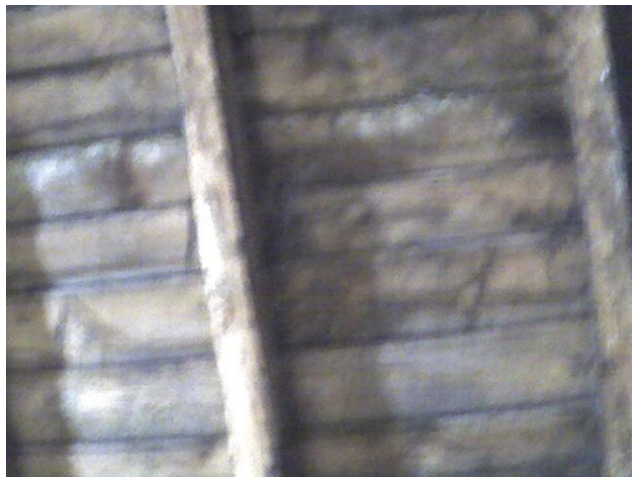
Plik:
IV_00927.BMT

Obiekty pomiarowe	Temp. [°C]	Emisyjność	Odb. temp. [°C]	Uwagi
Punkt pomiaru 1	4,4	0,93	15,0	Widoczne mostki termiczne
Punkt pomiaru 2	5,0	0,93	15,0	Widoczne mostki termiczne
Punkt pomiaru 3	5,8	0,93	15,0	Widoczne mostki termiczne

Połąć dachowa.

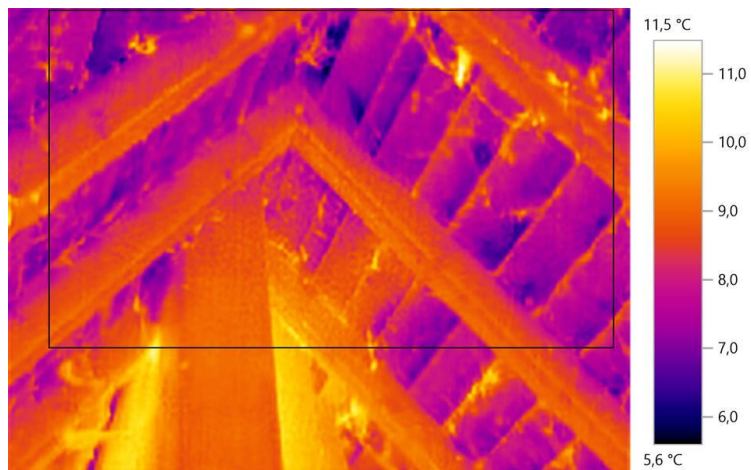
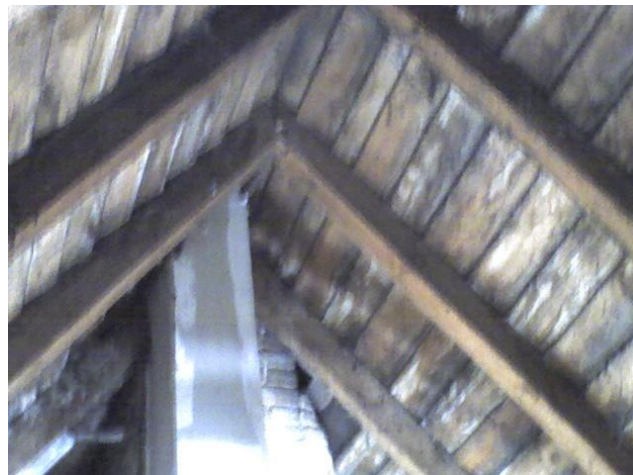
Plik:
IV_00928.BMT

Nieocieplona konstrukcja dachu.

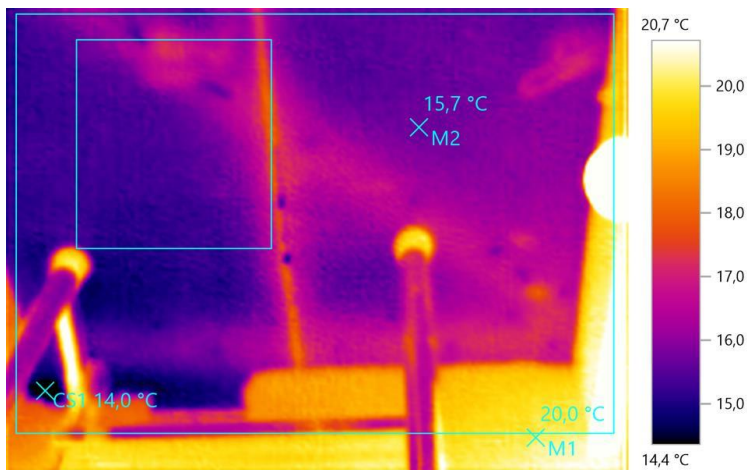
Plik:
IV_00929.BMT

Wyjście na strych. Brak izolacji termicznej.
