EKSPERTYZA MYKOLOGICZNO - BUDOWLANA

Nazwa obiektu budowlanego:	BUDYNEK UŻYTECZNOŚCI PUBLICZNEJ			
Nazwa zamierzenia budowlanego:	EKSPERTYZA MYKOLOGICZNA DOTYCZĄCA ZAWILGOCENIA ORAZ ZAGRZYBIENIA POMIESZCZEŃ W BUDYNKU PRZY UL. ORKANA 2 W BIELSKU – BIAŁEJ			
Lokalizacja, Adres Inwestycji Obręb ewid.: Jednostka ewid.	43-300 Bielsko - Biała ul. Orkana 2 Działka nr 146 obręb 0056 Dolne Przedmieście 56	Kategoria obiektu:	VIII	
Inwestor:	Zakład Gospodarki Mieszkaniowej 43-300 Bielsko - Biała ul. Lipnicka 26			
Funkcja	Branża / Specjalizacja	Imię i nazwisko	Specjalność i nr uprawnień	Podpis
Projektant	Konstrukcyjna Mykologiczna	inż. Krzysztof NOWAK	SLK/6406/PWBkb/18 upr. nr 19/Sp/2013	
Miejscowość, Data	Rybnik, 30. 05. 2022 r		TOM. 1	Egz. 1

**EKSPERTYZA TECHNICZNA DOTYCZĄCA ZAWILGOCENIA
ORAZ ZAGRZYBIENIA POMIESZCZEŃ W BUDYNKU PRZY
UL. ORKANA 2 W BIELSKU – BIAŁEJ**

ul. Orkana 2

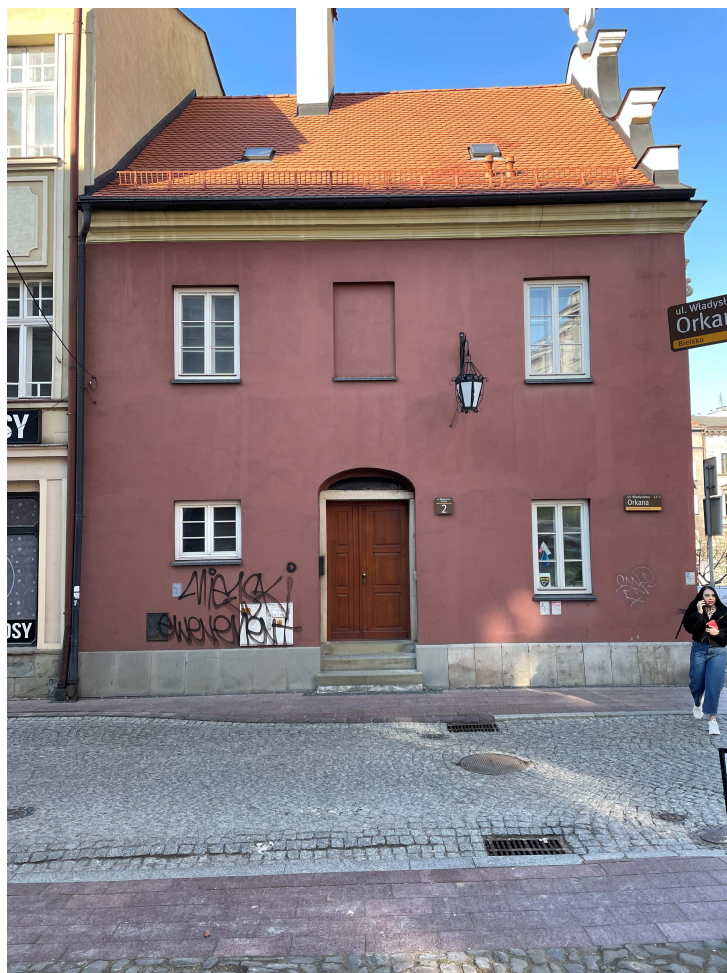
Fot.1 Wejście do budynku od ul. Orkana

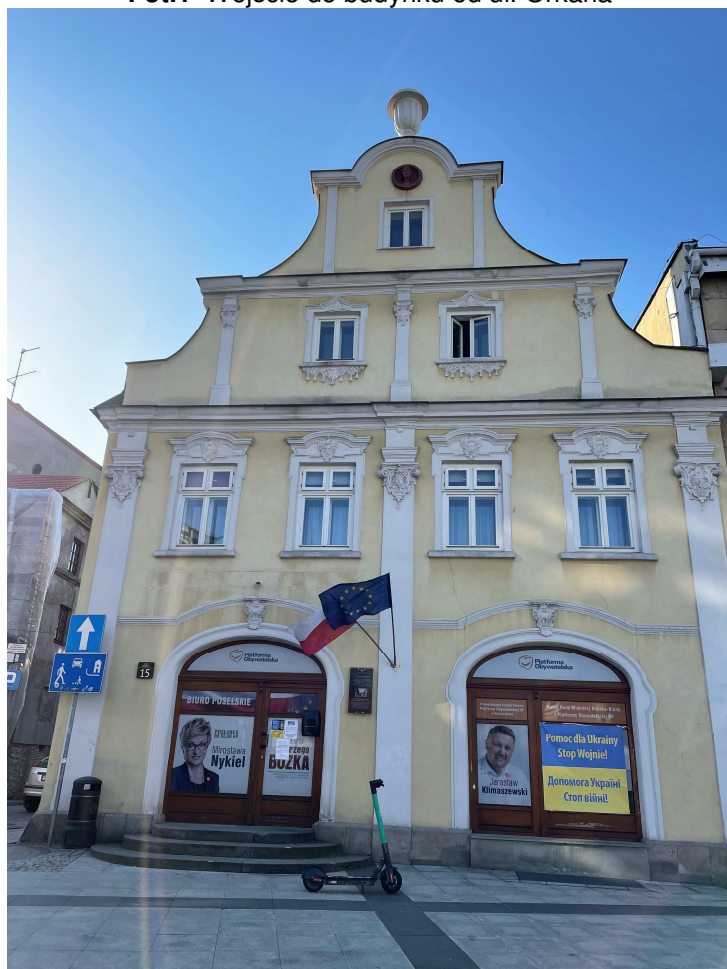
Fot.2 Wejście do lokalu usługowego od ul. Wzgórze

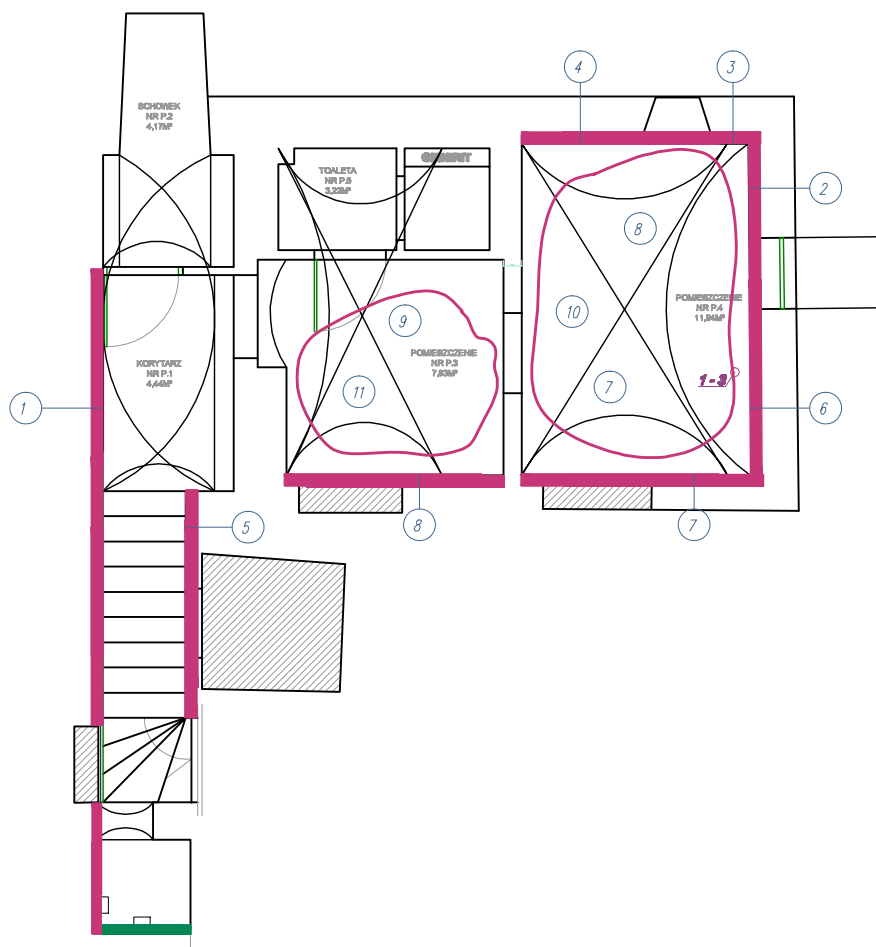
RZUT PIWNICY

Podczas przeprowadzonych oględzin na budynku stwierdzono, że budynek jest posadowiony na ścianach fundamentowych ceglanych i ławach fundamentowych kamienne. Ściany fundamentowe w całym przekroju wykonane są z cegły ceramicznej pełnej na zaprawie zwykłej wapienno cementowej. Oględziny i pomiary wilgotnościowe wykazały, że ściany fundamentowe nie posiadają właściwej izolacji przeciwwilgociowej pionowej ani poziomej, są zawilgocone. Stan techniczny izolacji przeciwwilgociowych poziomych można ocenić, jako niezadowalający.

- przedostawanie się wilgoci na skutek kapilarnego podciągania wody w ściany zewnętrzne na styku ścian piwnicznych, parteru - ściana fundamentowa,
- proces absorpcji wilgoci z silnie zawilgoconego powietrza w pomieszczeniach piwnicznych, przez higroskopijny materiał ceramiczny cegiel i tynku,

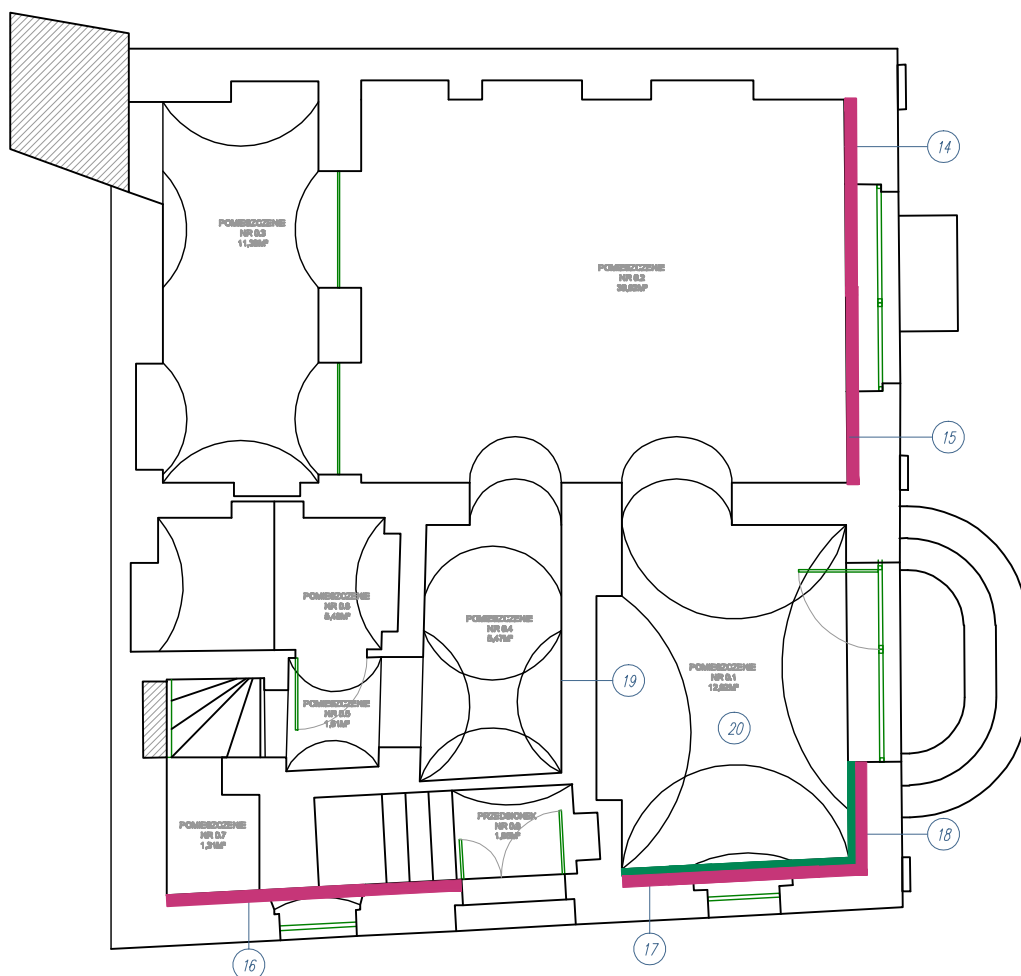
RZUT PARTERU

Ściany piwnic, parteru, piętra są murowane z cegły ceramicznej pełnej na zaprawie cementowo wapiennej o zróżnicowanych grubościach. Na ścianach w części tynki cementowo wapienne malowane farbami emulsyjnymi. Występują ślady odspajania, ubytki tynków, w pomieszczeniach piwnicznych, pom. P4, ślady zagrzybienia w pom. licznika wody. Większe odspojenia tynków, wykwity solne można zaobserwować na zewnętrznych ścianach w pomieszczeniach piwnic, gdzie widać wyraźne wysolenia i początki rozwoju grzybów pleśniowych. Następuje początkowe odspajanie się farby, następnie wierzchnich warstw tynku. Wyraźny brak odcięcia wilgoci podciąganej kapilarnie migrującej w tynkach w poziomie istniejących poziomych izolacji przeciwwilgociowych w ścianach. Ogólnie stan techniczny tynków wewnętrznych można ocenić na niezadowalający. Silna korozja tynków i zawilgocenie ścian w wyniku w wyniku braku rozwiązań hydroizolacyjnych, a także kondensacja wilgoci w wyniku przemarzania ścian. Stropy nad piwnicą i parterem (sklepienia ceramiczne i stropy odcinkowe na belkach stalowych, nad piętem stropy na belkach drewnianych) z tynkami cementowo wapiennymi, malowane farbami wapiennymi i emulsyjnymi, bez znaczących uszkodzeń. Stropy sklepieniowe ceramiczne nad piwnicami w części widoczne wysolenia, zmurszenia cegły.
