EKSPERTYZA TECHNICZNO-BUDOWLANA

EKSPERTYZA TECHNICZNA DOT. OKREŚLENIA PRZYCZYN
POJAWIENIA SIĘ PĘKNIĘĆ I ZARYSOWAŃ NA ŚCIANACH, ZA-
DASZENIU I POSADZCE WIATROŁAPU PRZY WEJŚCIU GŁÓW-
NYM DO SZKOŁY,
wraz z OPRACOWANIEM SPOSOBU USUNIĘCIA PRZYCZYN
I NAPRAWY USZKODZEŃ

70-783 Szczecin, ul. Rydla 49

Centrum Kształcenia Sportowego
70-783 Szczecin, ul. Rydla 49

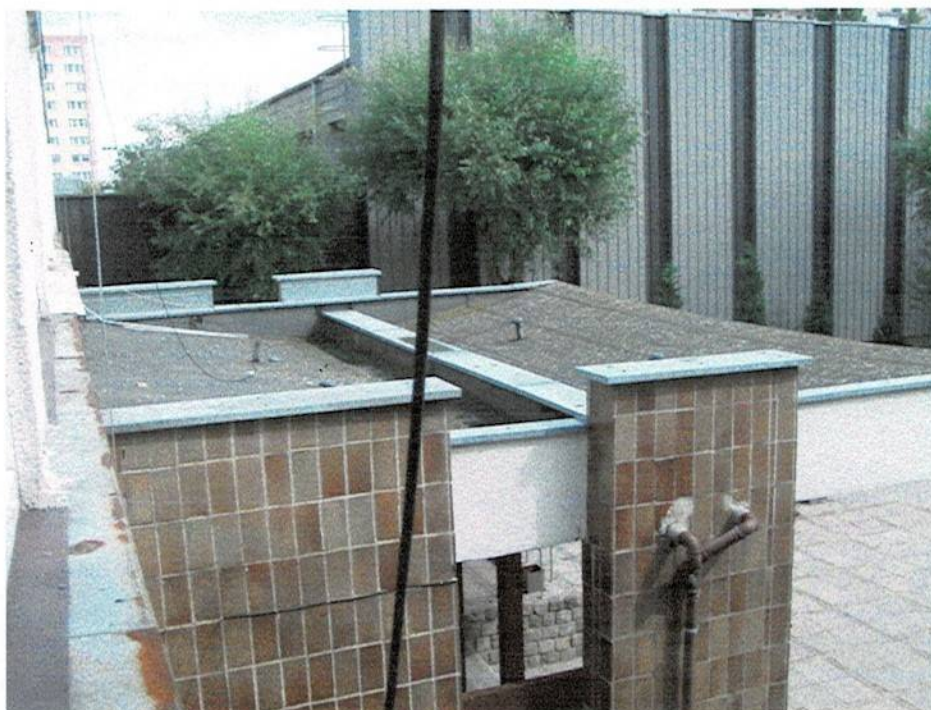
Fot. 2 - Widok z góry na zadaszenie wejścia głównego do budynku

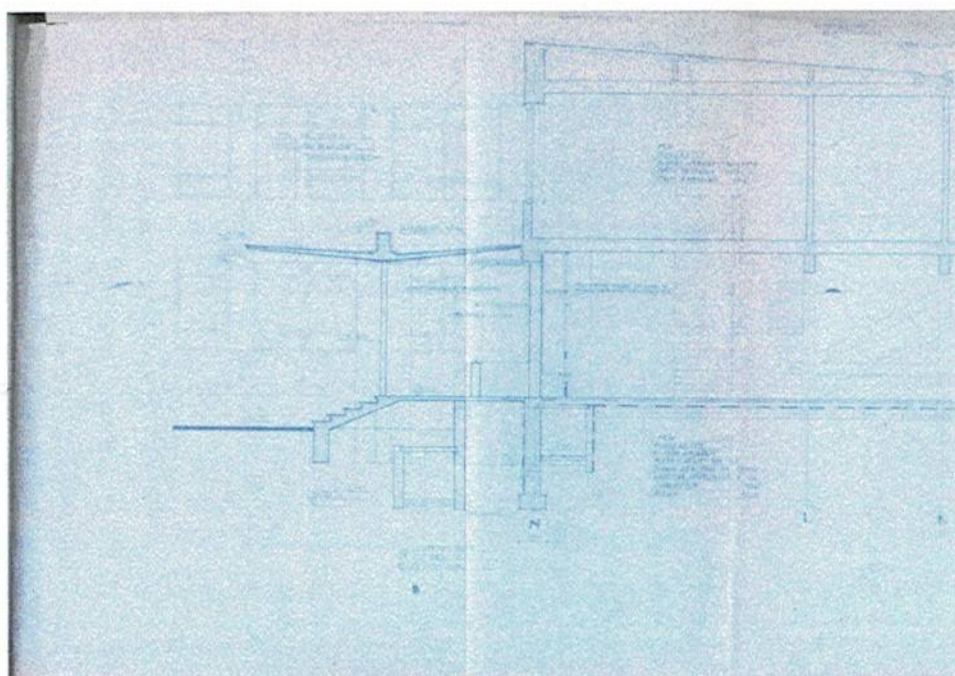
Rys. nr 1 - Dokumentacja archiwalna: Przekrój przez wejście główne do budynku
(wg archiwalnej dokumentacji projektowej wyszczególnionej w pkt.1.2 ppkt.3a)
