# EKSPERTYZA STANU TECHNICZNEGO BALKONÓW

NAZWA	BUDYNEK MIESZKALNY WIELORODZINNY
ADRES	ŻYRARDOWSKA 69, 82-300 ELBLĄG
KATEGORIA	XVIII

NAZWA	ETBS SP. Z O.O.
ADRES	ŻYRARDOWSKA 51/2, 82-300 ELBLĄG

### EKSPERTYZA STANU TECHNICZNEGO BALKONÓW

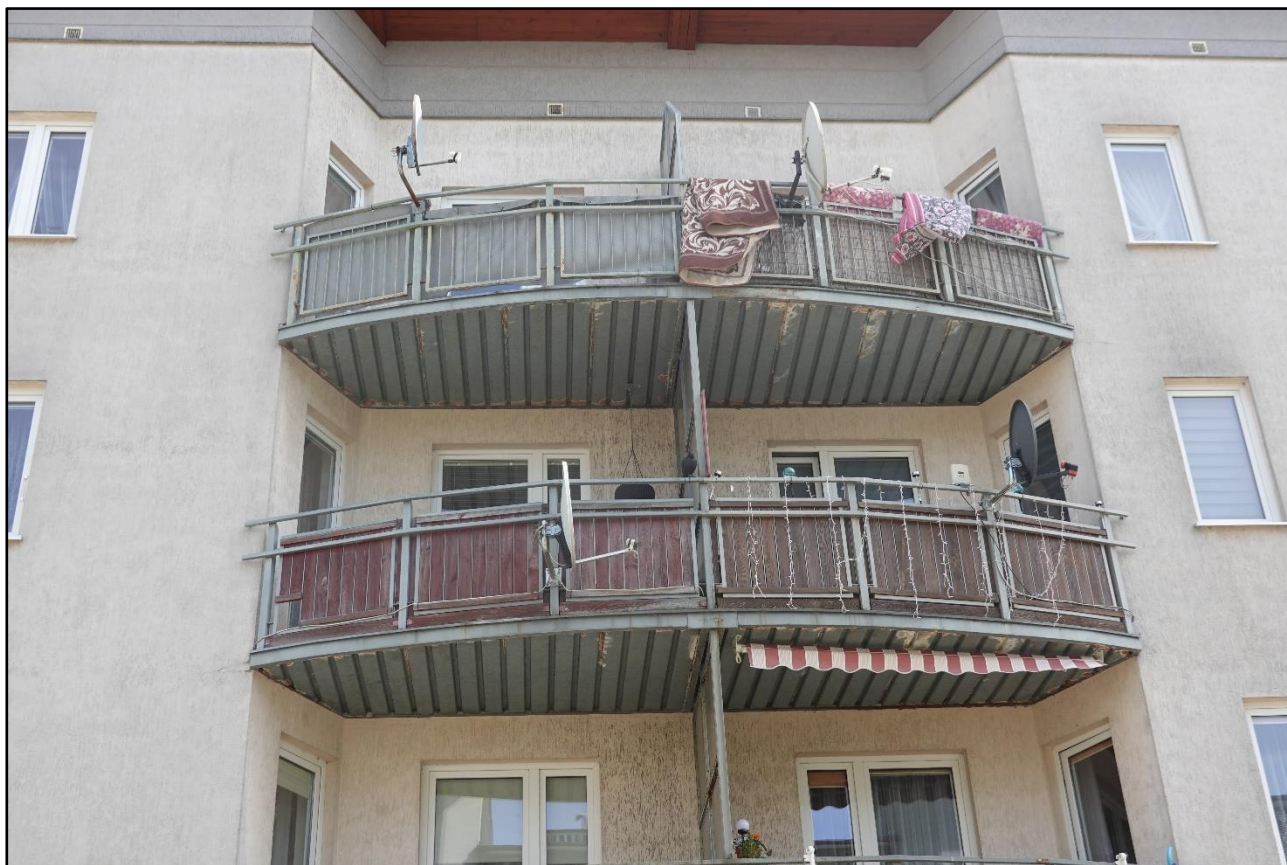
*Fotografia 14 Widok balkonów środkowych*

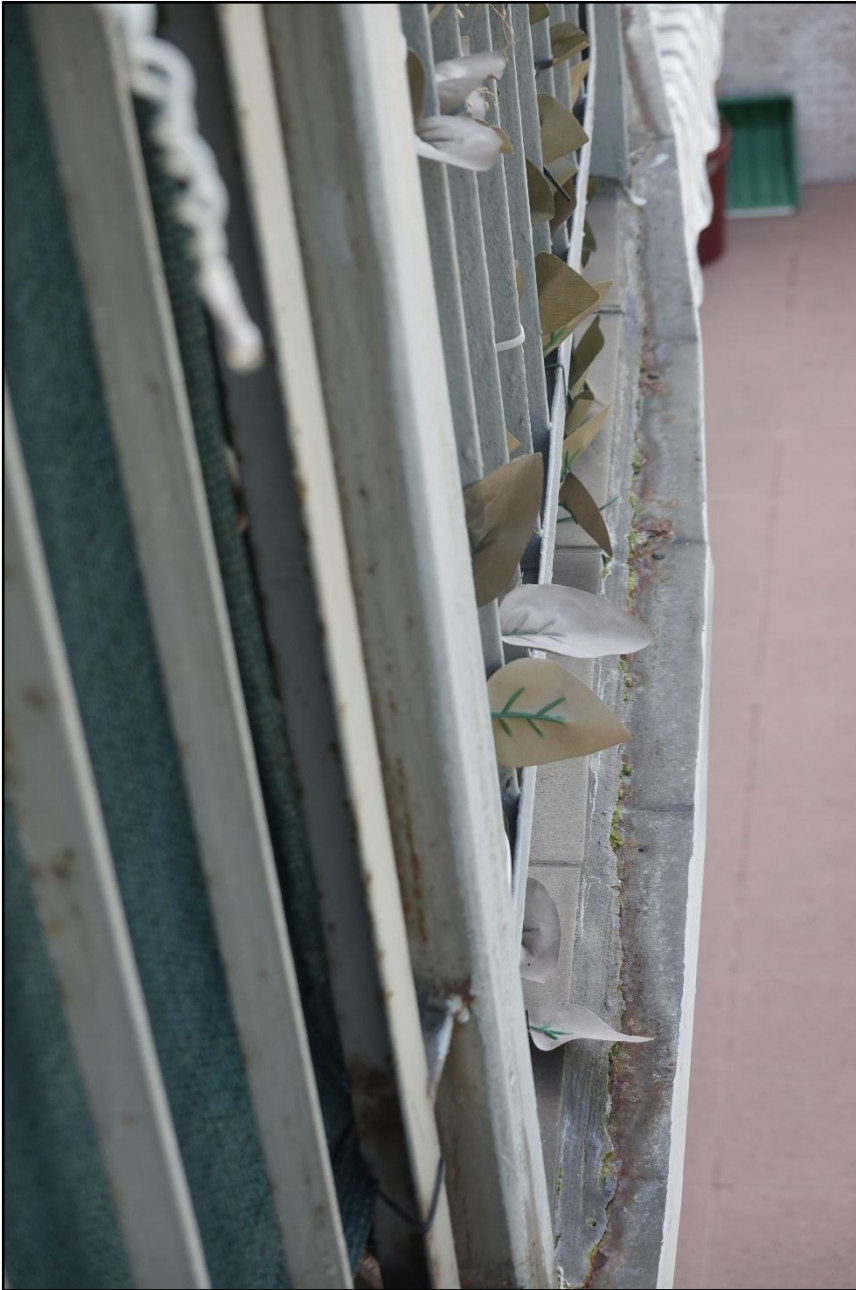
Warstwa wykończeniowa w wielu miejscach uszkodzona, w szczególności przy czole płyty balkonowej, co wskazuje na problemy z hydroizolacją. Wymaga wymiany.

*Fotografia 16 Zacieki na czole, uszkodzone płytki, odspojenia*
