nazwa elementu projektu budowlanego		
<b>PROJEKT TECHNICZNY - ARCHITEKTURA</b>		
nazwa zamierzenia budowlanego	<b>Przebudowa części budynku świetlicy wiejskiej w Miechowie</b>	
adres obiektu budowlanego	<b>MIECHÓW 32A, 63-642 MIECHÓW, GM. PERZÓW, WOJ. WIELKOPOLSKIE</b>	
kategoria obiektu budowlanego	<b>KAT. IX</b>	
-nazwa jednostki ewidencyjnej, -nazwa i numer obrębu ewidencyjnego, -numery działek ewidencyjnych, na których obiekt jest projektowany	<b>300805_2 0006 MIECHÓW 238/6</b>	
imię i nazwisko lub nazwa inwestora, adres inwestora	<b>GMINA PERZÓW PERZÓW 78, 63-642 PERZÓW</b>	
<b>PROJEKTANCI OPRACOWUJĄCY PROJEKT ARCHITEKTONICZNO-BUDOWLANY</b>		
architektura i urbanistyka	<b>mgr inż. arch. KACPER KOLENDA</b> specjalność architektoniczna bez ograniczeń 6/ZPOIA/OKK/2022 <b>główny projektant</b>	<b>mgr inż. arch. IZABELA MŁOCZKOWSKA</b> specjalność architektoniczna bez ograniczeń 39/LOOKK/2011 <b>projektant sprawdzający</b>

**ZAŁĄCZNIK DO STRONY TYTUŁOWEJ****SPIS ZAWARTOŚCI OPRACOWANIA  
PROJEKTU TECHNICZNEGO - ARCHITEKTURY**

<b>4.</b>	<b>OPINIA TECHNICZNA PRZEDMIOTOWEGO BUDYNKU PRZYGOTOWANA PRZEZ POLSKIE STOWARZYSZENIE MYKOLOGÓW BUDOWNICTWA</b>
w załączniku

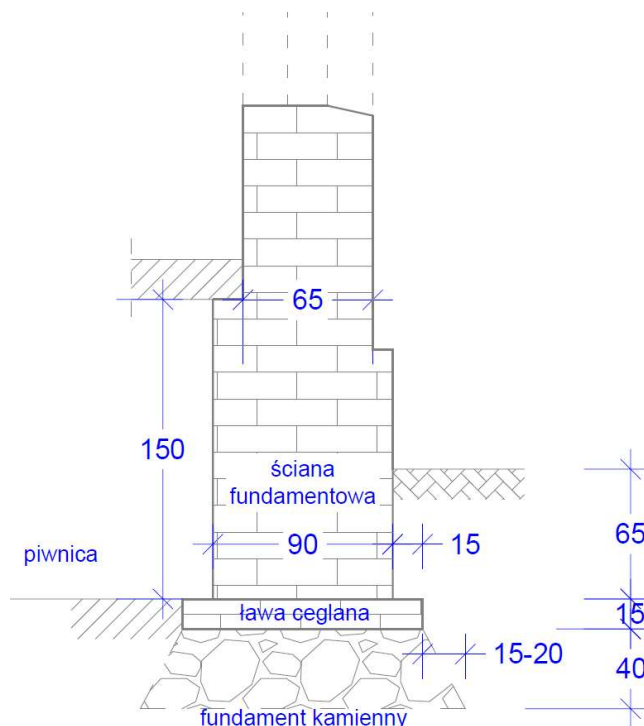
Rys. 3. Inwentaryzacja geometryczna ściany fundamentowej i elementów fundamentu.

- brak zewnętrznej izolacji pionowej i poziomej ścian fundamentowych,
- woda gruntowa w poziomie posadowienia – poziom fundamentu kamiennego,
- brak istotnych konstrukcyjnie uszkodzeń ściany fundamentowej.

- ***fundamenty budynku posiadają wystarczające parametry wytrzymałościowe w zakresie przenoszenia obciążeń występujących w budynku,***
- ***w obrębie widocznych części ścian fundamentowych nie występują uszkodzenia, które mogłyby wskazywać na wpływające na ich nośność pogorszenie stanu technicznego.***

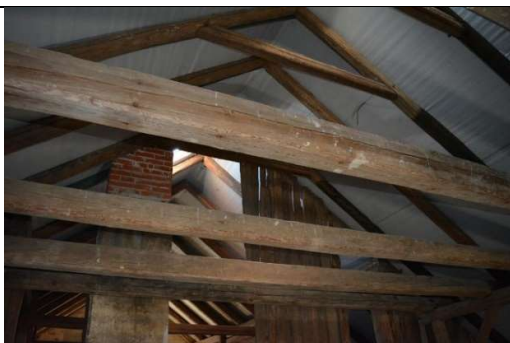
Fot. 22. Fragment więźby dachowej

W toku prac diagnostycznych zaobserwowano pojedyncze miejsca aktywności szkodników drewna - najprawdopodobniej występującym owadem jest spuszczel pospolity co wnioskować można po wielkości i wyglądzie otworów wylotowych widocznych w elementach drewnianych.

Poza uszkodzeniami wynikającymi z aktywności w/w owadów więźba dachowa pozostaje w dobrym stanie technicznym, brak jest widocznych uszkodzeń poszczególnych elementów więźby oraz aktywnych nieszczelności w poszyciu dachu.

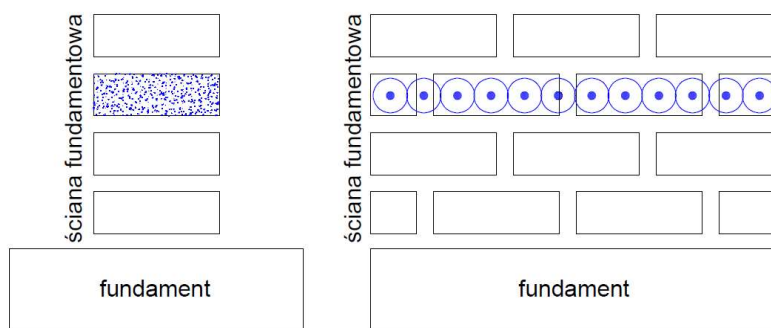
Rys. nr 5. Zasada działania przepony poziomej wykonanej metodą iniekcji

W zakresie zabezpieczenia pomieszczeń parteru przed nadmiernym zawilgoceniem ścian proponuje się wykonanie wtórnej izolacji poziomej zlokalizowanej przy podłożu pomieszczeń parteru i jednocześnie powyżej poziomu gruntu otaczającego budynek – patrz rys nr 5 i 6.

Iniekcja chemiczna jest jedną z metod wykonywania wtórnej izolacji poziomej. Jej celem jest wytworzenie w przegrodzie przepony przerywającej podciąganie kapilarne a także uzyskanie, w dalszym czasie, w strefie muru nad przeponą obszaru o normalnej wilgotności.

Celem wykonania iniekcji jest, wg instrukcji WTA, wytworzenie bariery przerywającej podciąganie kapilarne, co w konsekwencji powoduje obniżenie wilgotności do osiągnięcia stanu równowagi wynikającej z „warunków brzegowych” obiektu (wilgotność higroskopijna) lub do poziomu umożliwiającego przewidywaną eksploatację.

W przypadku ścian z cegły zaleca się wykonać Iniekcję bezciśnieniową kremem iniekcyjnym np. Aquacreme 80 lub SikaMur®-InjectoCream-100.

Aktywne substancje kremu wchodzi w reakcję z kapilarnie podciąganą wilgocią i w ten sposób tworzą hydrofobową strefę przerywającą podciąganie kapilarne.
