## EKSPERTYZA TECHNICZNA

<b>Temat:</b>	Przebudowa budynku Sądu Rejonowego z zagospodarowaniem terenu na działce nr 1155/1 obr. 0001 Lipsko, przy ul. Partyzantów 7 w Lipsku.
<b>Inwestor:</b>	Sąd Okręgowy w Radomiu 26-600 Radom, ul. Piłsudskiego 10
<b>Adres:</b>	dz. nr 1155/1 obr. 0001 Lipsko, ul. Partyzantów 7, 27-300 Lipsko numer identyfikacyjny działki: 140903_4.0001.AR_17.1155/1
<b>Kategoria:</b>	Kategoria XII - budynki administracji publicznej
<b>Data:</b>	10.2022 r.
<b><u>BRANŻA KONSTRUKCYJNA</u></b>	
<b>Zespół ekspercki:</b>	
<b><u>Projektował:</u></b>	mgr inż. Michał Detka  mgr inż. Michał Detka upr. bud. w specj. konstrukcyjno - budowlanej i kierowania robotami budowlanymi w spec. konstrukcyjno-budowlanej bez ograniczeń do proj. bez ograniczeń, SWK/0010/PWBBk/19 nr ewid. SWK/0010/PWBBk/19
<b><u>Opracował:</u></b>	mgr inż. Michał Detka  MC

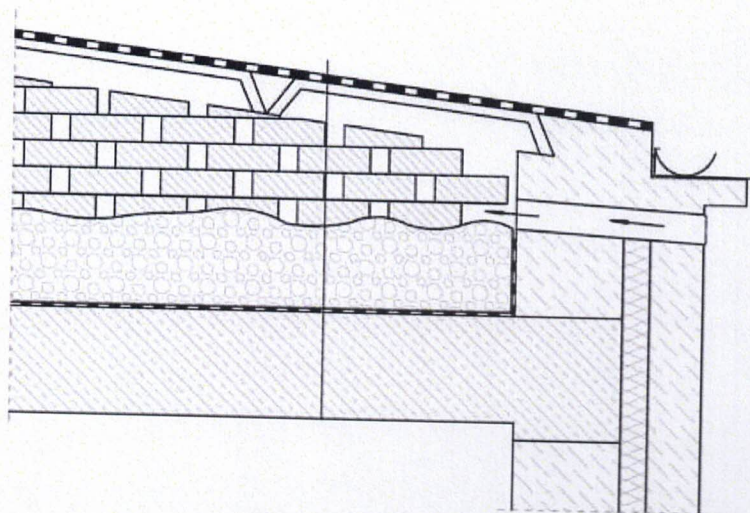
W budynku wykonano stropodach z płyt dachowych korytkowych zamkniętych DKZ pokrytych papą opartych na murowanych ażurowych ściankach z cegły. Ścianki oparto bezpośrednio na stropie gęstożebrowym ostatniej kondygnacji.
