<i>Tytuł:</i>	<b>PROGRAM KONSERWATORSKI PRAC REMONTOWYCH ELEWACJI Wodociągowej Wieży Ciśnień w Kaliszu</b>
<i>Nazwa i adres obiektu budowlanego oraz numery ewid. działek na których obiekt jest usytuowany</i>	Ośrodek Kultury Plastycznej „WIEŻA CIŚNIEŃ” im. Bogdana Jareckiego ul. Górnośląska 66a, 62-800 Kalisz Ob.- dz. 52
<i>nr rej. zab.</i>	Wpisany do rejestru zabytków pod nr 902/A decyzją z dnia 14 października 2013 r.
<i>Czas powstania:</i>	II poł. lat 30-tych XX w.
<i>Właściciel:</i>	Miasto Kalisz
<i>Nazwa i adres zamawiającego:</i>	Rada Federacji Stowarzyszeń Naukowo-Technicznych NOT w Kaliszu ul. Zacisze 2 62-800 Kalisz
<i>Opracował:</i>	Konserwator Dziej Sztuki mgr Marek Kawczyński  Kalisz, maj 2023 r.

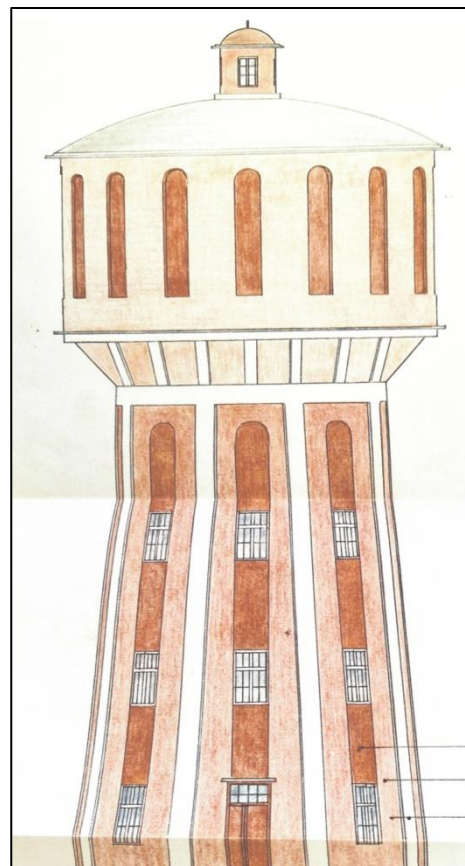
Rys. 1. Projekt kolorystyczny Wieży Ciśnień autorstwa mgr inż. arch. Tadeusza Wiekiery, 2007 r.

- **Tynki** na elewacjach gładkie, wapienno-cementowe malowane farbą krzemianową w kolorystyce jasno pomarańczowej z ciemniejszymi blendami i białymi lizenami jak w projekcie T. Wiekiery (rys.1, s. 4)

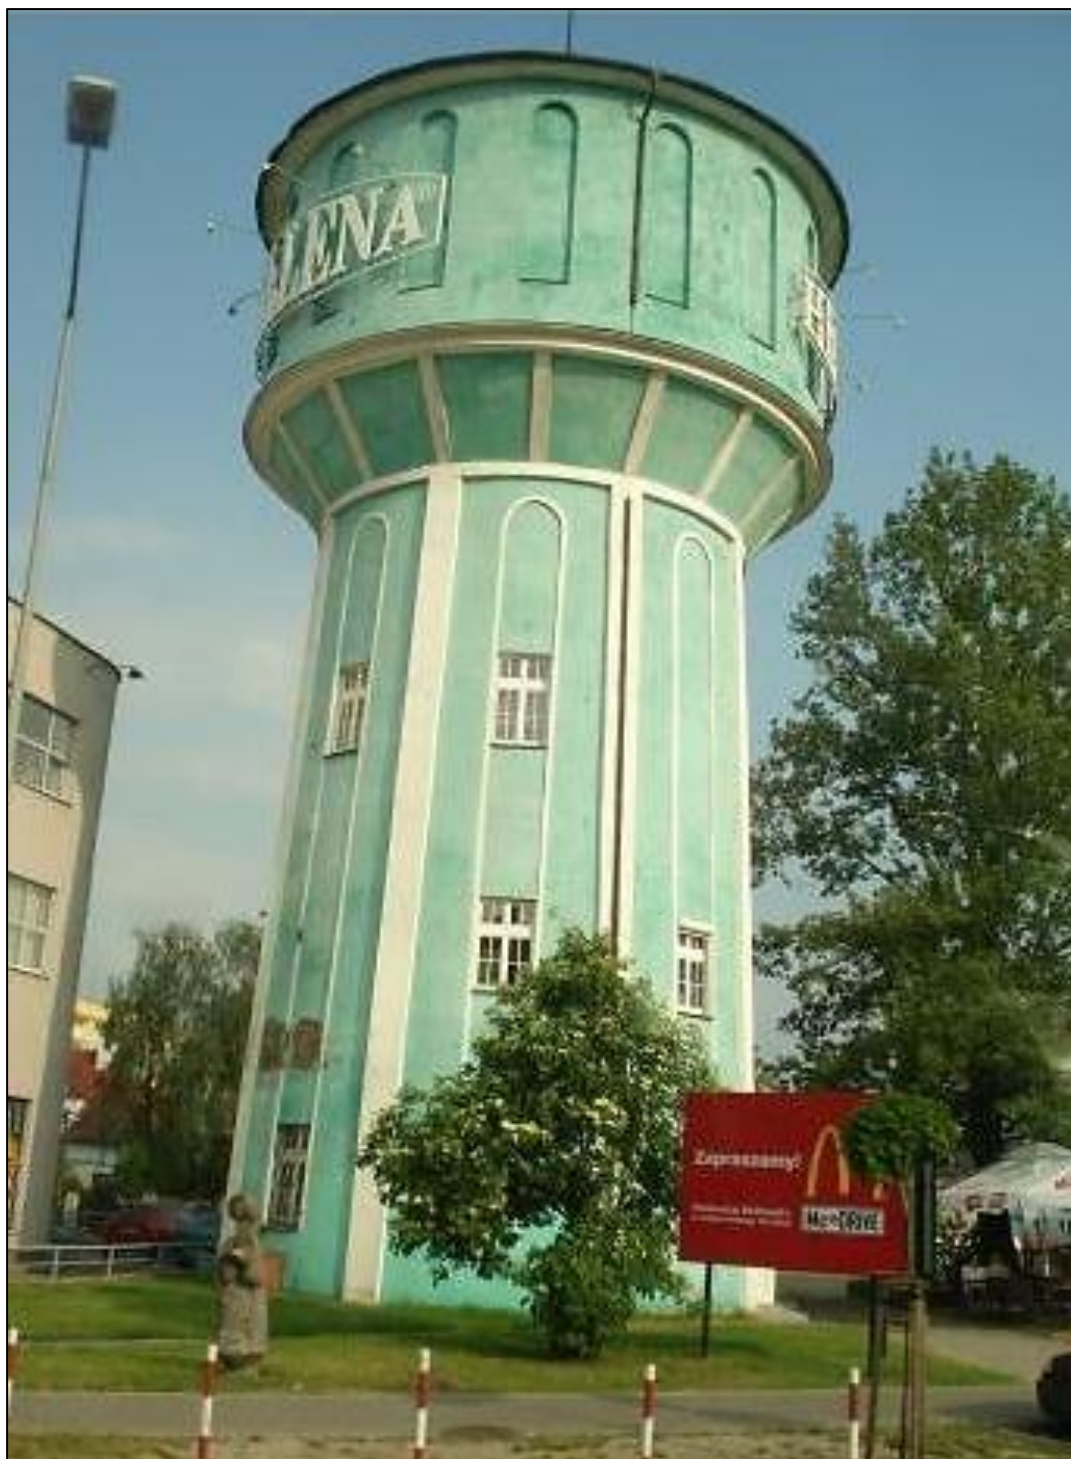
Fot. 5. WIEŻA CIŚNIEŃ w 2008 r. Źródło: <https://m.rc.fm/kulturalne/konkurs-plastyczny-w-wiezy-cisnien.html#> .  
Kolorystyka nadana w trakcie remontu w 1994 roku

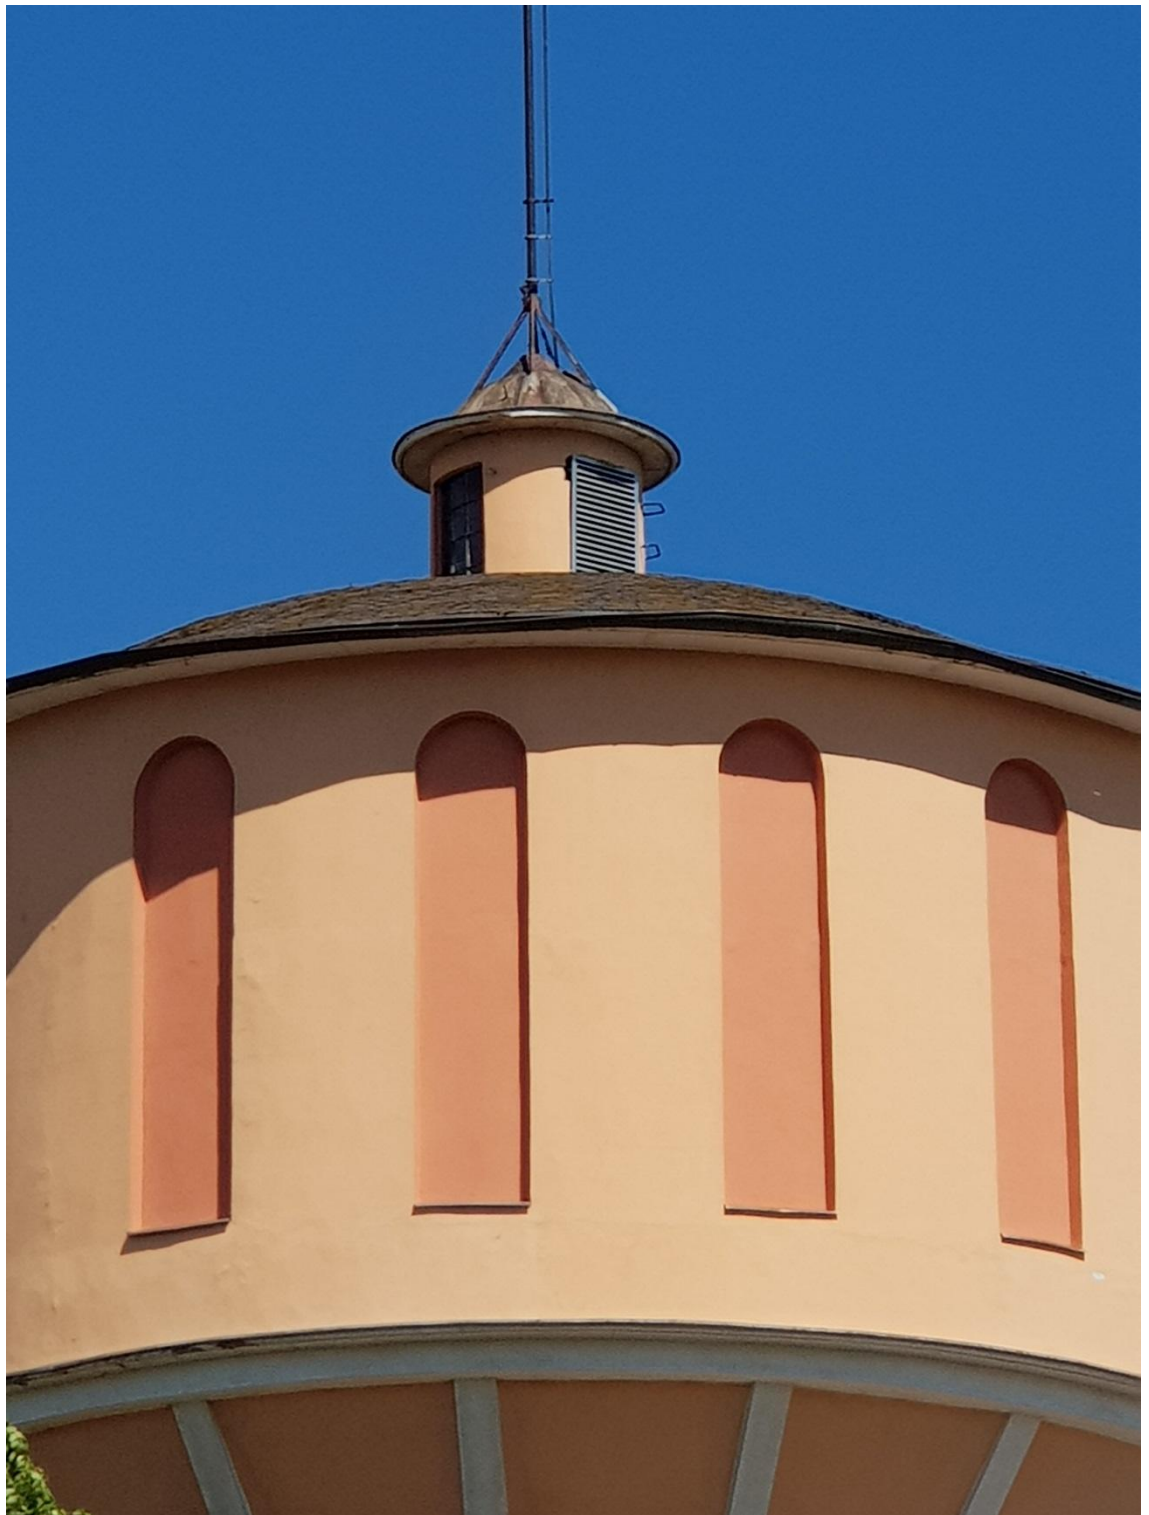
Fot. 11. WIEŻA CIŚNIEŃ, fragment głowicy od strony pld.- zach.

Na wysuniętych gzymsach poddachowych głowicy i latarni znaczne ubytki betonu odsłaniające pręty zbrojenia (fot. 12-14).

Fot. 11/12. WIEŻA CIŚNIENÍ, fragment głowicy od strony płd.- zach. – zbliżenie. widoczne rysy i poziome pęknięcia tynku w górnej strefie głowicy. Zjawisko to wymaga oceny konstruktora; być może jest efektem korozji przypowierzchniowych elementów zbrojenia jak na fotografii poniżej gdzie korozja zbrojenia spowodowała ubytki tynku wieńca pod dachem.

Stan elewacji oraz pokrycia dachów wymaga podjęcia pilnych prac remontowych. Tynki należy ostukać w celu zlokalizowania rozwarstwień i usunąć do zdrowej struktury. Korozja zbrojenia konstrukcji żelbetonowej i powstałe w ten sposób ubytki struktury wymagają potraktowania specjalistycznymi systemami naprawczymi. Zaproponowano dwie metody: system PCC Remmers Betofix i alternatywnie systemie ECC masami cementowo-epoksydowymi Sika<sup>7</sup>
