Andrzej Jastrzębiowski

**PROGRAM PRAC KONSERWATORSKICH
ELEWACJI FRONTOWEJ KAMIENICY PRZY
PLACU TADEUSZA KOŚCIUSZKI 5
W OŚWIĘCIMIU**

Rajsko 2024

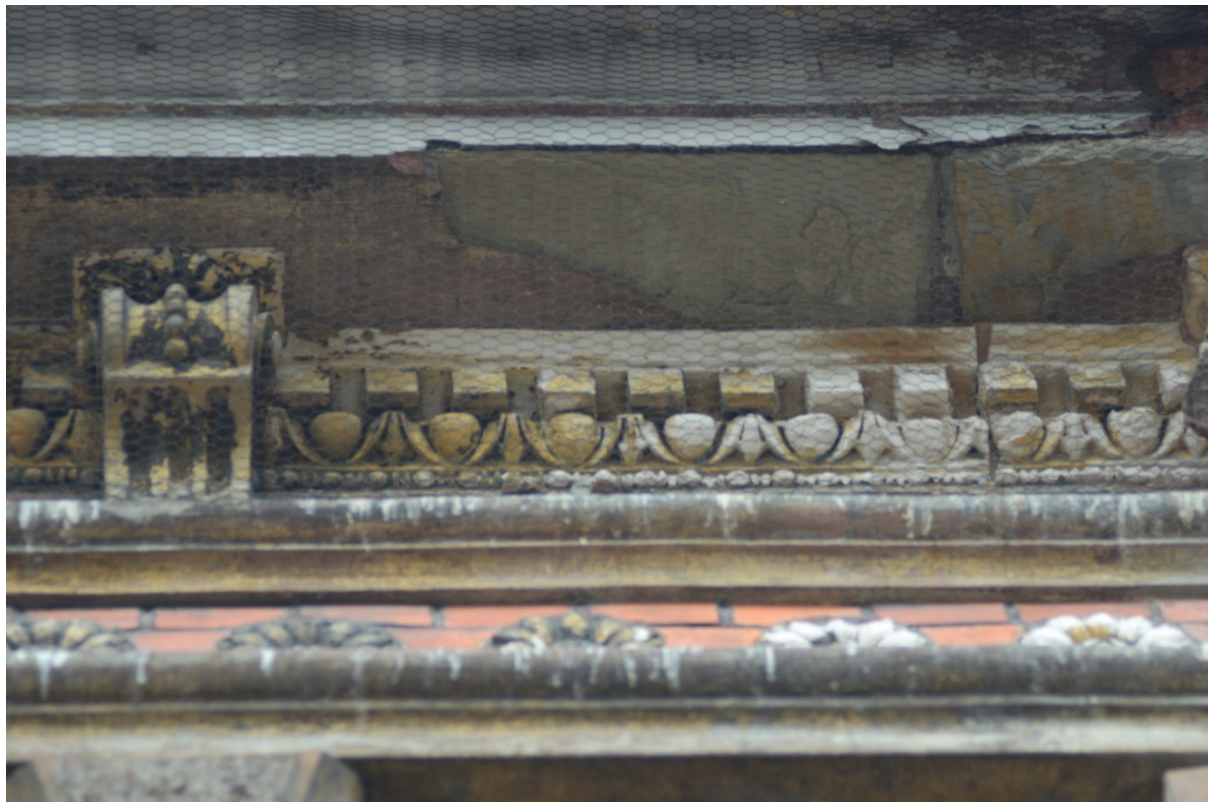
Fot. nr 20. Widok detalu sztukatorskiego pod gzymsem wieńczącym elewacji frontowej.

Stan techniczny elementów sztukatorskich jest ogólnie dostateczny. W najgorszym stanie zachowania jest gzyms wieńczący i gipsowe odlewy elementów dekoracyjnych znajdujących się bezpośrednio pod nim. Konsekwencją takiego stanu były nieszczelności dachu i systemu orynnowania, które doprowadziły do degradacji odcinków ciągniętych gzymsów, ich odparzenia, pęknięcia, odspajania i odpadania. Odspojone fragmenty tynku odsłoniły budowę technologiczną gzymsu wieńczącego. Gzyms wsparty jest na płytach piaskowcowych grubości około 5 cm, różnej szerokości od 40 do 60 cm osadzonych w murze bezpośrednio nad konsolkami i wysuniętych na około 40 cm od lica muru pomiędzy ryzalitami oraz na około 50 cm na ryzalitach. Na płytach ułożono trzy warstwy cegieł, które przewiązano ze ścianą. Tak przygotowaną półkę obrzucono zaprawą. W konsekwencji przenikania wody opadowej w strukturę muru, połączenie płyt z cegłami uległo rozluźnieniu. Widoczne są szczeliny i pęknięcia oraz łuszczące się fragmenty płyt piaskowcowych. Obmywanie gipsowych detali sztukatorskich doprowadziło do ich wyoblenia i powstania ubytków. Zły stan zachowania tynków gzymsu wieńczącego oraz detali sztukatorskich wymusił wprowadzenie pod gzymsem wieńczącym stalowej siatki podtrzymującej osypujące się elementy. Siatka ta widoczna jest już na zdjęciach z 2012 roku, ostatnia wymiana siatki miała miejsce w 2021 roku. Fragmenty gzymsu i detale które uległy odspojeniu, widoczne są na siatce zabezpieczającej. Trzy odlewy orłów zostały zdemontowane i zdeponowane we wnętrzu kamienicy gdyż groziły odpadnięciem od elewacji. Z zachowanych zdjęć archiwalnych wynika że demontaż orłów następował etapami: w 2012 widoczne są wszystkie (fot.nr 2), w 2013 są już tylko 3 (fot. nr 3), w 2023 już 2 (fot. nr 4).

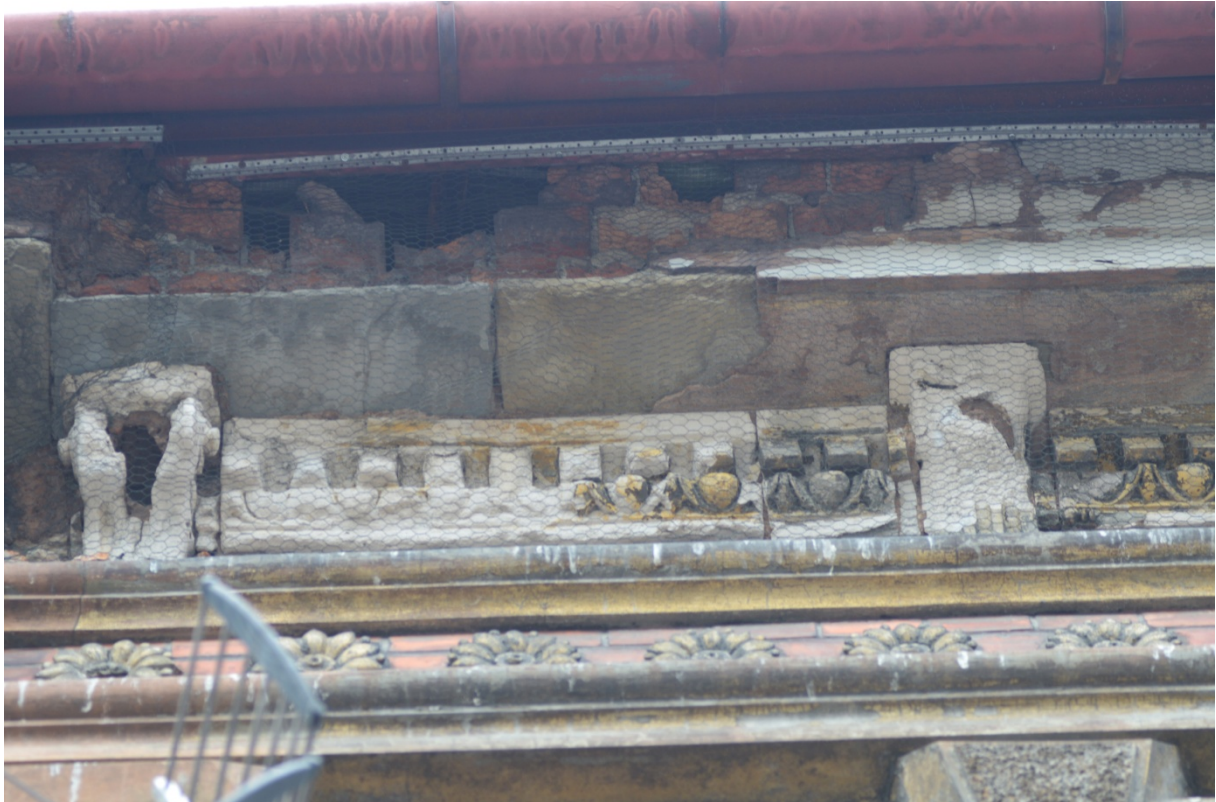
Fot. nr 23. Widok detalu sztukatorskiego oraz gzymsu wieńczącego, elewacji frontowej.

Pogarszający się zły stan zachowania detalu elewacji, wymusił konieczność montażu zadaszenia nad wejściem w ryzalicie południowym, wyłączenia z użycia chodnika oraz odgródzenia wejścia w ryzalicie północnym, które nie jest już używane, ze względu na niebezpieczeństwo odpadnięcia płyt piaskowcowych z gzymsu.

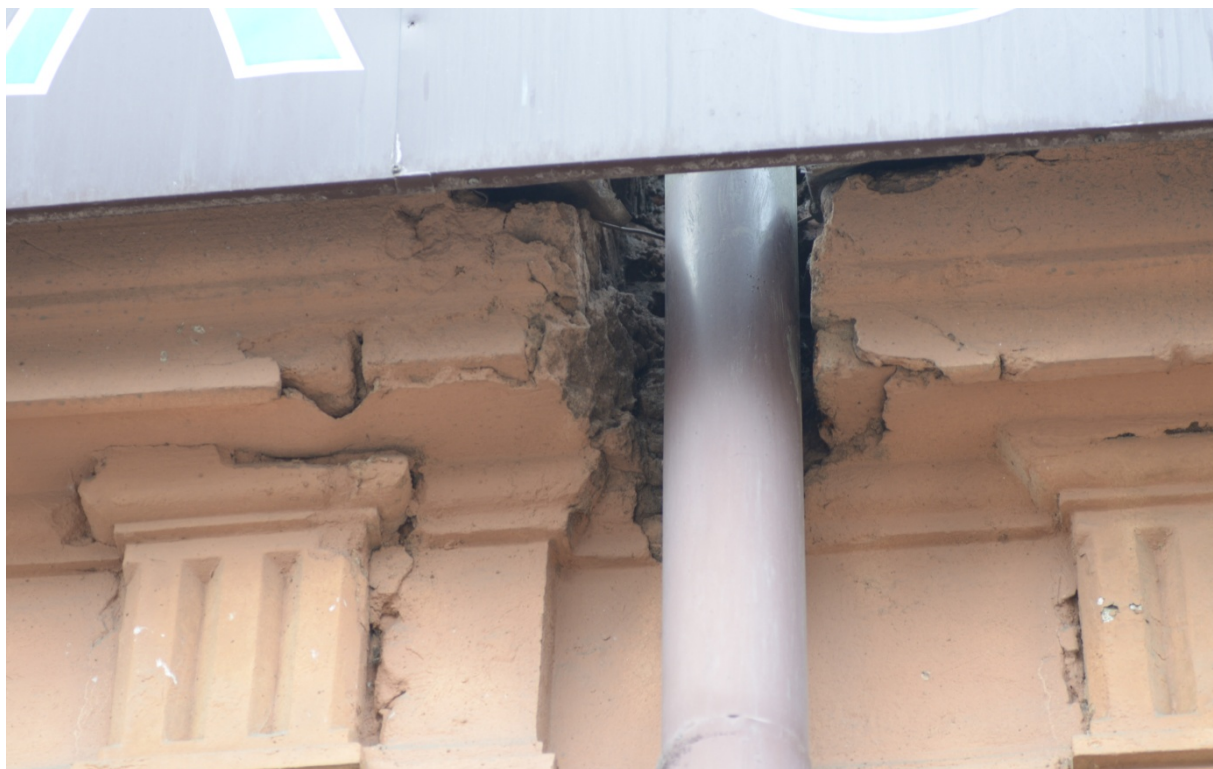
Fot. nr 25. Widok fragmentu gzymsu kordonowego.

Profile ciągnięte parteru i piętra oraz gzyms kordonowy zachowane są w stanie dobrym. Wynika to z faktu użycia mocnej zaprawy cementowo-piaskowej do ich wykonania. Część diamentowych boni posiada liczne ubytki i spękania, co wynika z faktu że jako elementy bardzo wysunięte, były obmywane przez wodę, która wnikała w strukturę powodując miejscowe odspojenia zaprawy. W części parterowej widoczne są dodatkowe liczne, niewielkie uszkodzenia mechaniczne i zarysowania powierzchni.

22. Uzupełnienie ubytków w pilastrach i elementach boniowania zaprawami cementowo-wapiennymi np., firmy Optolith: FaftPutz jako warstwa podkładowa i UniwersalPutz jako warstwa wierzchnia.
23. Rekonstrukcja profili gzymsu kordonowego w miejscach prowadzenia rynien.
24. Po związaniu i dobrym wyschnięciu wszystkich zapraw mineralnych, malowanie elementów wystroju sztukatorskiego farbami mineralnymi KEIM – zachowując rygor technologiczny producenta, zgodnie z zatwierdzoną kolorystyką.
