EKSPERTYZA TECHNICZNA ET 1635/X/2022

EKSPERTYZA OCENIAJĄCA STAN TECHNICZNY ELEWACJI DLA SĄDU REJONOWEGO W RUDZIE ŚLĄSKIEJ

Adres: **ul. Bukowa 5a
41-700 Ruda Śląska**

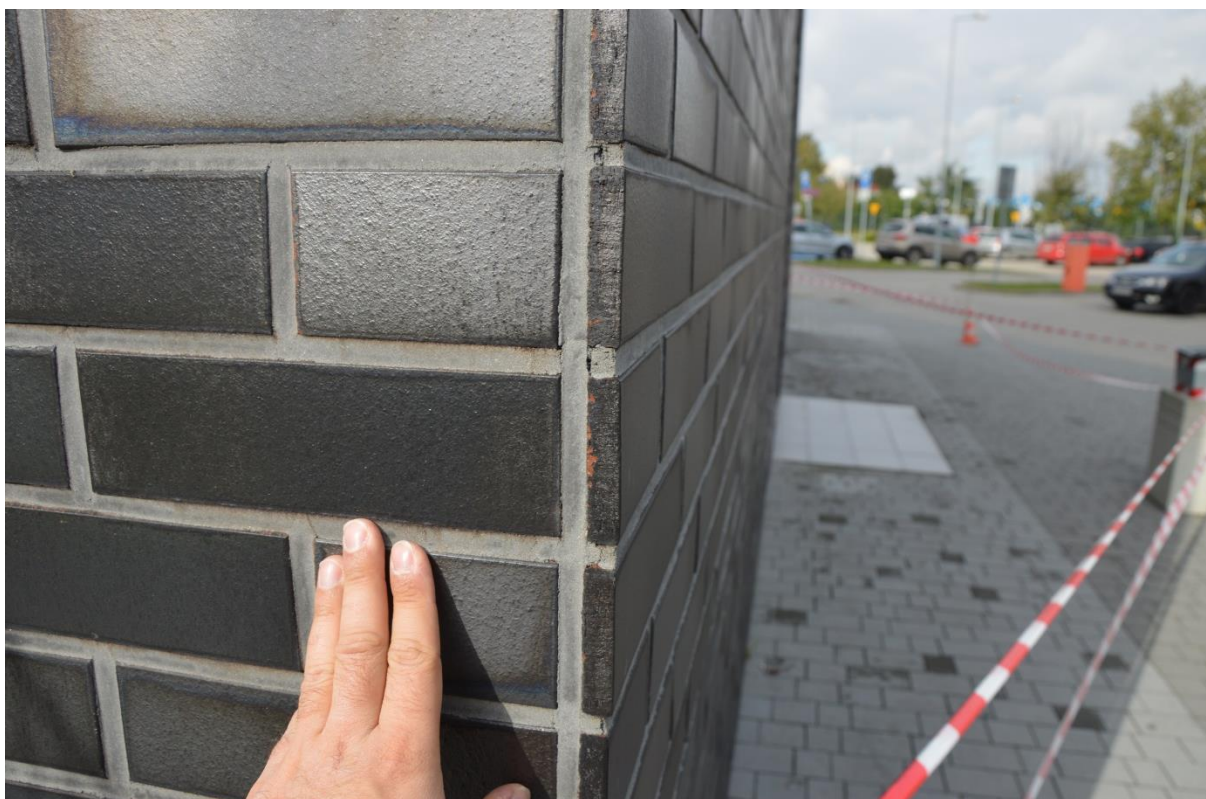
- w narożach wypukłych ścian oraz w narożnikach nadproży okiennych i drzwiowych zamiast systemowych kształtek narożnych zastosowano płaskie kształtki oddzielone wzdłuż linii naroży spoiną wypełnioną systemową masą fugową INFATEC F (takie rozwiązanie jest niezgodne z wytycznymi technicznymi systemodawcy oraz niezgodne z rozwiązaniami projektowymi – patrz rysunki detali projektowych oraz zapisy szczegółowej specyfikacji technicznej [1.10.]) – patrz rys. nr 18;

Rys. nr 18. Narożnik wypukły wykonany niezgodnie z wytycznymi systemu INFATEC oraz niezgodnie z wytycznymi dokumentacji projektowej (brak narożnych kształtek klinkierowych), obserwacja podczas wizji lokalnej [1.2].

Na aktualny stan techniczny elewacji w systemie INFATEC przełożyć się mogły również odstępstwa, jakich wykonawca (MW INDUSTRY) dopuścił się w kwestii ukształtowania narożników wypukłych ścian i nadproży oraz wykonania dylatacji w elewacjach. W analizowanych budynkach wykonawca prac elewacyjnych w narożnikach wypukłych oraz w narożnikach nadproży okiennych zastosował płaskie kształtki klinkierowe, wykształcając tym samym ciągłe spoiny wzdłuż linii krawędzi narożników. Takie rozwiązanie wydatnie odbiega od wytycznych systemodawcy (wyrażonych zarówno w formie opisowej jak i graficznej za pomocą stosownych detali projektowych – patrz rys. nr 63, 64, 67, 68) jak i rozwiązań projektowych (patrz rys. nr 62, 70). Utworzenie ciągłych spoin w narożach osłabia elewacje pod względem mechanicznym. Narożne kształtki stanowią element wzmacniający nawierzchnię ocieplenia w narożnikach. Tymczasem ciągłe spoiny wypełnione masą fugową stanowią miejsca słabe, które będą podatne na oddziaływania termiczne. Naprężenia rozciągające, pochodzące od nierównomiernego nasłonecznienia elewacji po obu stronach narożników, doprowadzą do uszkodzeń mechanicznych systemu INFATEC w najsłabszych miejscach – tj. w rzeczonych ciągłych spoinach narożnych. Co istotne, większość odspojeń płytek klinkierowych odnotowano w obrębie narożników ścian.

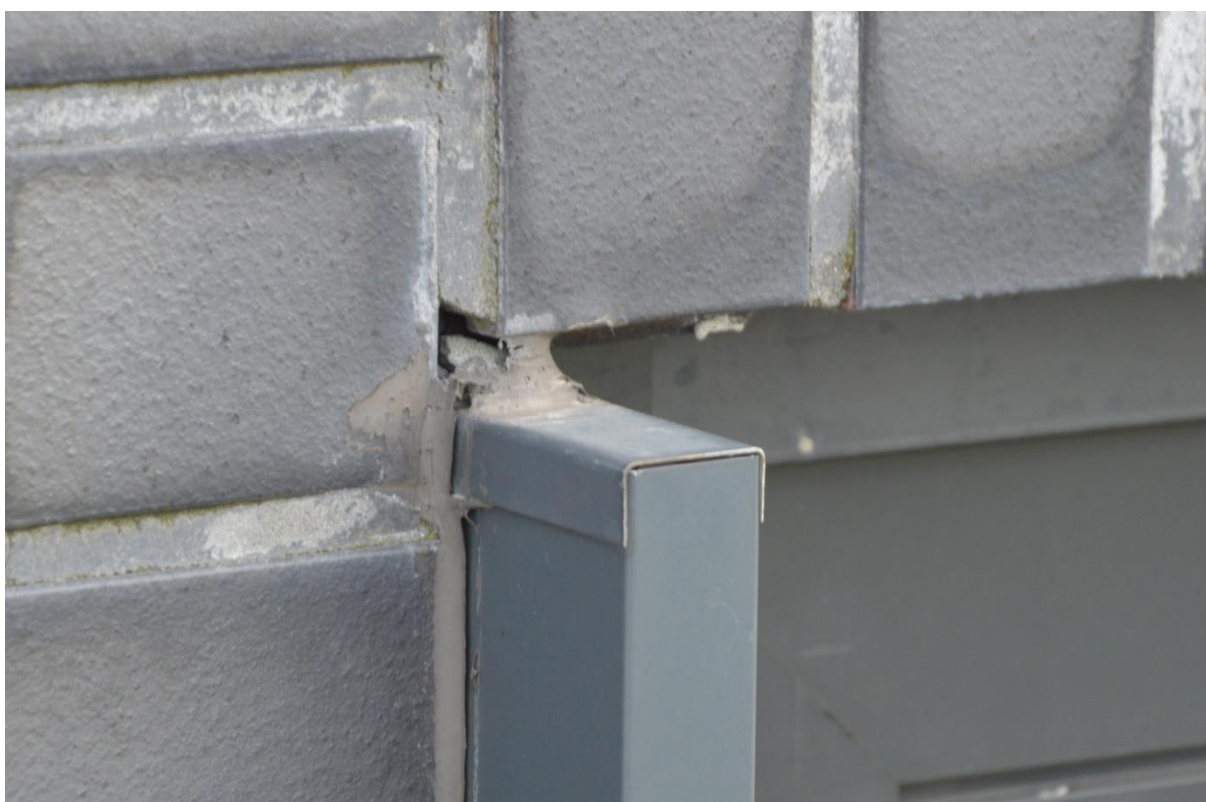
- brak oddylatowania połączeń systemu INFATEC z fragmentami elewacji wykonanymi w metodzie ETICS – patrz rys. nr 21;
- połączenia górnych krawędzi słupków obramowań fasad aluminiowych z elewacją INFATEC są wadliwie uszczelnione (są to potencjalne drogi migracji wilgoci do wewnętrznej struktury ścian zewnętrznych) – patrz rys. nr 22;

Rys. nr 22. Wadliwe uszczelnienie połączenia górnej krawędzi słupka fasady aluminiowej z systemem INFATEC. Oddzielenie się masy silikonowej od pionowej ścianki słupka (nieszczelność na pionowym styku systemu INFATEC z fasadą aluminiową) [1.2].

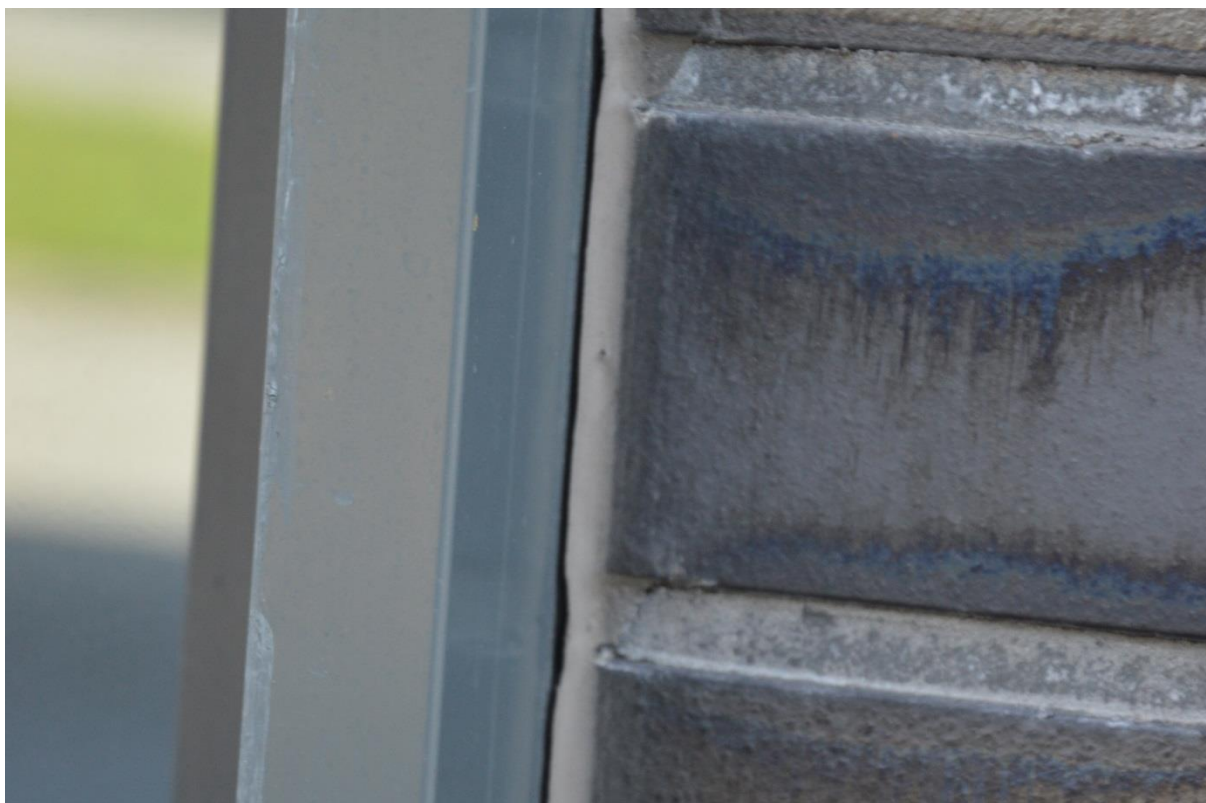
- połączenia systemu INFATEC z ramami okien oraz z elementami ślusarki aluminiowej uszczelnione za pomocą mas silikonowych zamiast taśmami rozprężnymi (masa silikonowa w wielu miejscach uległa degradacji, powodując rozszczelnienie tychże połączeń, w wielu miejscach masa silikonowa zaaplikowana w sposób niedokładny) – patrz rys. nr 23, 25;

Rys. nr 25. Oddzielenie się masy silikonowej od ścianki słupka fasady aluminiowej (rozszczelnienie połączenia fasady INFATEC ze ślusarką aluminiową) [1.2.].

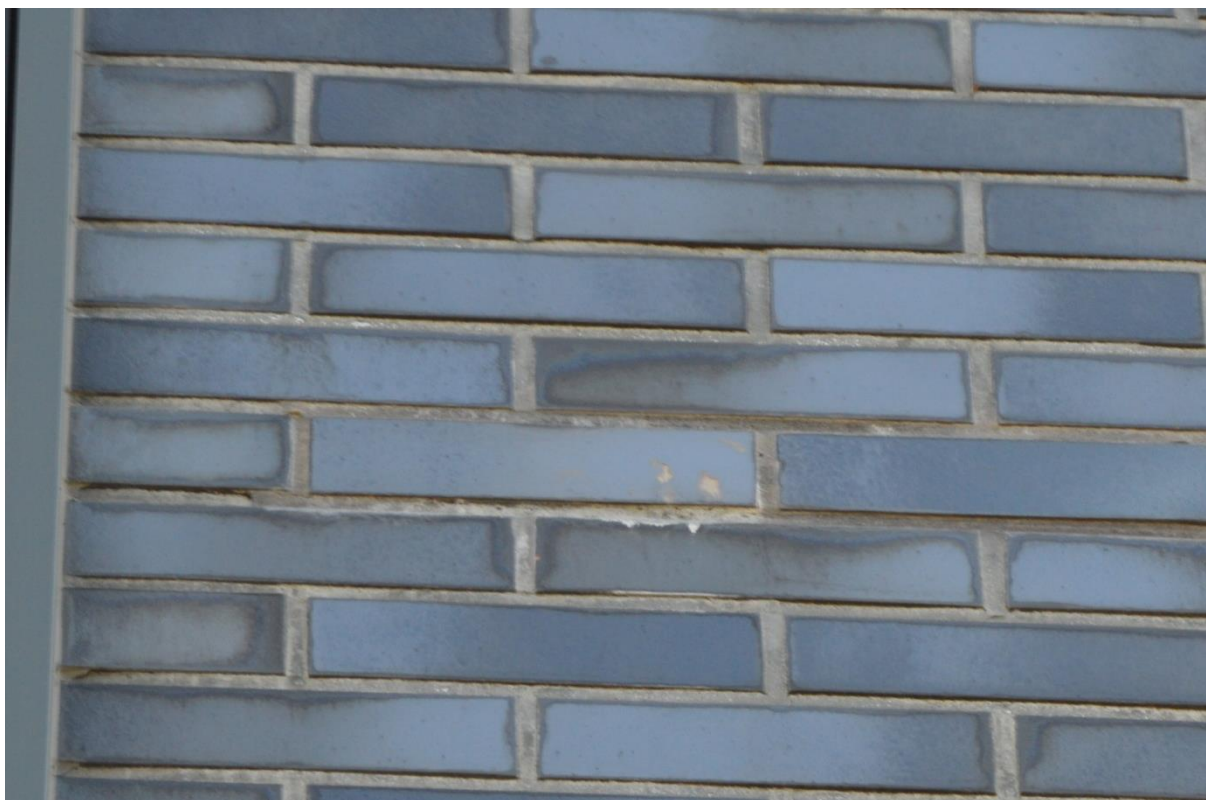
- w przeważającej części elewacji fugi nie licują się z powierzchnią płytek klinkierowych, spoiny są niepełne. Zgodnie z wytycznymi systemodawcy zaprawa fugowa musi wypełniać spoiny całkowicie, tj. licować się z powierzchnią kształtki. Niewypełnione dostatecznie fugi stanowią miejsca gromadzenia się wilgoci, która w warunkach zimowych może powodować destrukcję mrozową masy fugowej (stwarzając również zagrożenie dla przyczepności płytek do podłoża) oraz rozwój mikroorganizmów i mchów w spoinach – patrz rys. nr 26, 27;

Rys. nr 26. Spoiny w elewacjach INFATEC nie licują się z płytkami klinkierowymi, widoczne odsłonięcie krawędzi bocznych płytek [1.2.].

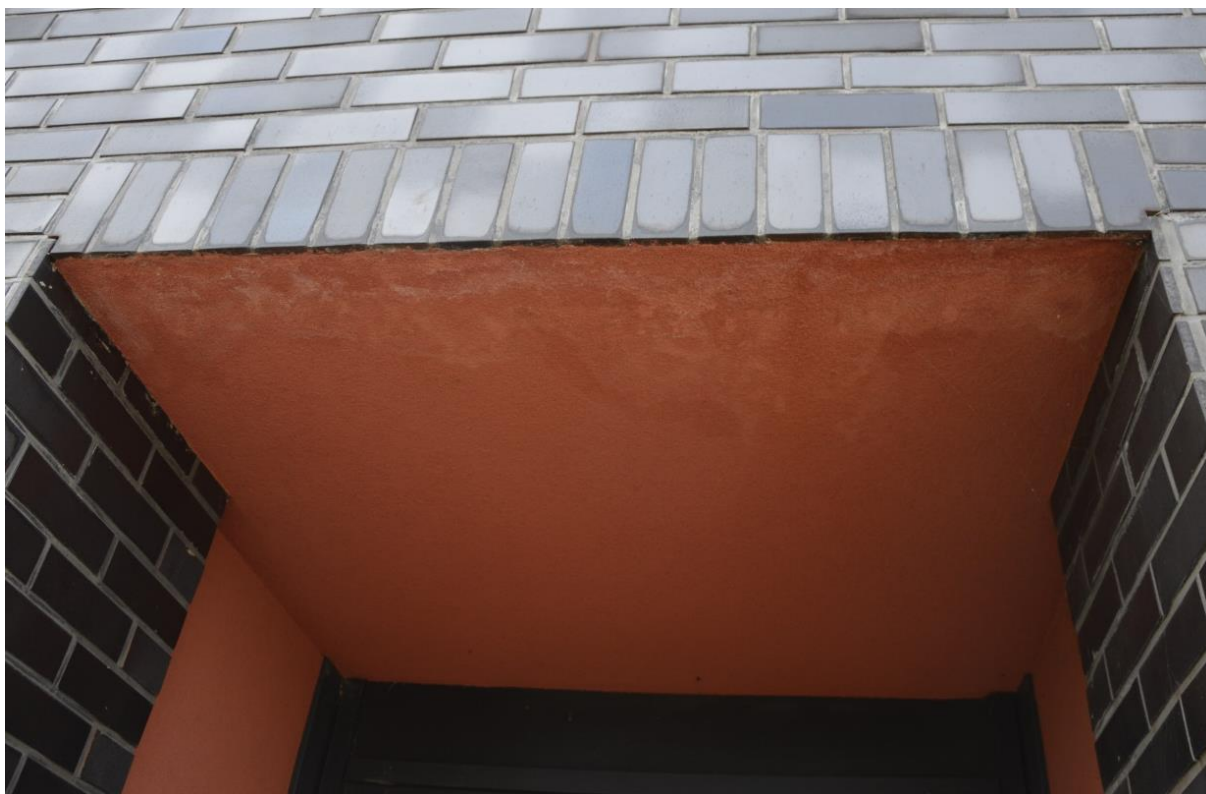
- liczne zacieki soli budowlanych widoczne na spodach płyt zewnętrznych i elementów belkowych ocieplonych w systemie ETICS – patrz rys. nr 42÷44;
- lokalne zarysowania tynku elewacyjnego ETICS odchodzące od narożników otworów okiennych na elewacji NW – patrz rys. nr 45;

Rys. nr 42. Zacieki soli budowlanych na powierzchni stropu zewnętrznego we wnęce elewacji szczytowej NE (ocieplenie ETICS) [1.2].

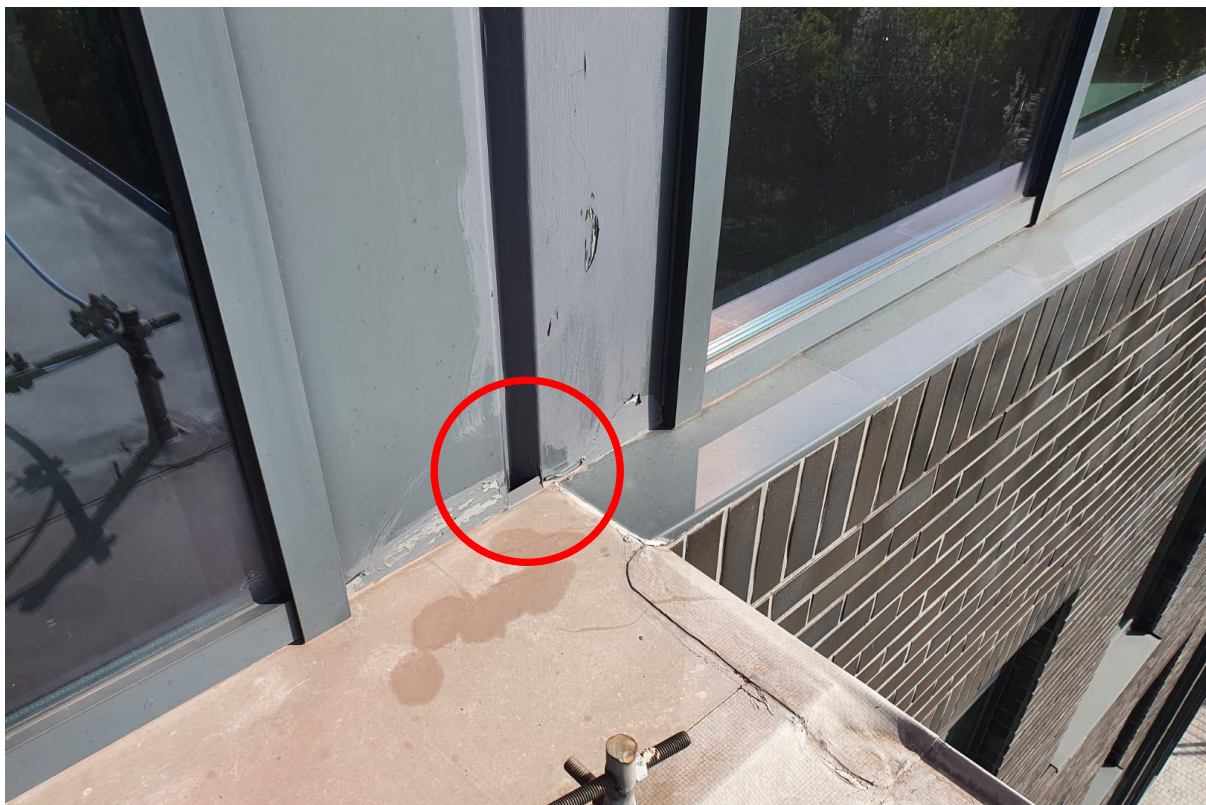
- nieszczelności w elementach ślusarki aluminiowej, ramach okien oraz w słupkach obramowujących fasady aluminiowe – patrz rys. nr 48÷50;
- pionowe obróbki blacharskie, zamykające szczelinę dylatacyjną pomiędzy środkowymi segmentami nr 3 i 6 na wysokości IV piętra (nad attykami SE w segmentach nr 2 i 4), stwarzają ryzyko przedostawania się wody opadowej do wnętrza budynku – patrz rys. nr 51;

Rys. nr 51. Potencjalne miejsce wnikania wody opadowej do wnętrza budynku w miejscu połączenia obróbki dylatacji segmentów nr 3 i 6 oraz attyki segmentu nr 4 [1.2.].

Ponadto zidentyfikowano wadliwe rozwiązania (z punktu widzenia ochrony przed wnikaniem wilgoci pochodzącej z opadów) w obrębie połączeń attyk od strony elewacji SE w skrzydłach z wykuszami klatek schodowych. Połączenia obróbek wykończeniowych attyk z ociepleniem ETICS wykonano w sposób uproszczony, bez zapewnienia stosownej szczelności na styku: obróbka attyki – tynk cienkowarstwowy. Wnikanie wody opadowej w attykach powodować będzie przyspieszony proces utraty trwałości systemu ETICS. Silną nieszczelność na wnikanie wody opadowej do wnętrza budynku generują również połączenia pionowych obróbek blacharskich dylatacji pomiędzy segmentami nr 3 i nr 6 z attykami SE w skrzydłach budynku Sądu (patrz rys. nr 51).

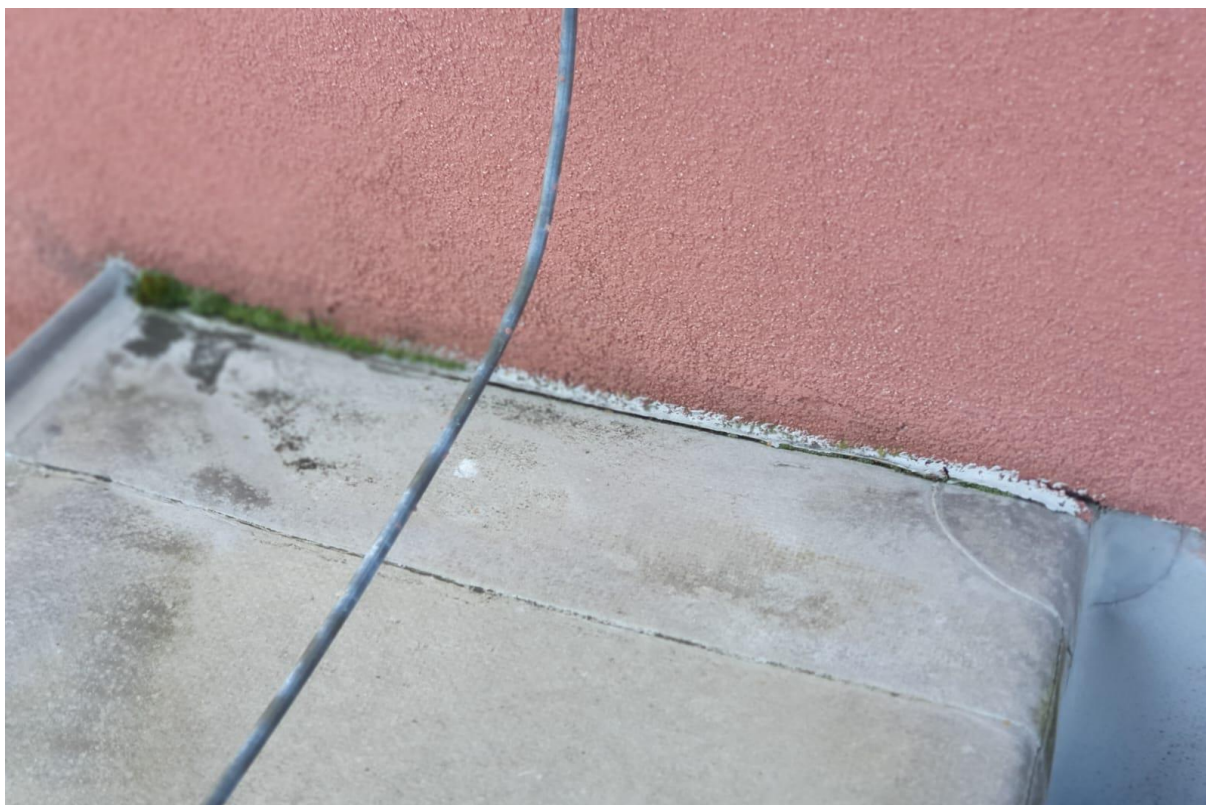
- brak odpowiedniego połączenia obróbki attyk w skrzydłach ze ścianami zewnętrznymi wykuszy klatek schodowych od strony elewacji SE (ryzyko przedostawania się wody opadowej do ocieplenia ETICS) – patrz rys. nr 52;

Rys. nr 52. Brak właściwej obróbki na połączeniu attyki z ociepleniem ETICS wykuszu klatki schodowej [1.2].

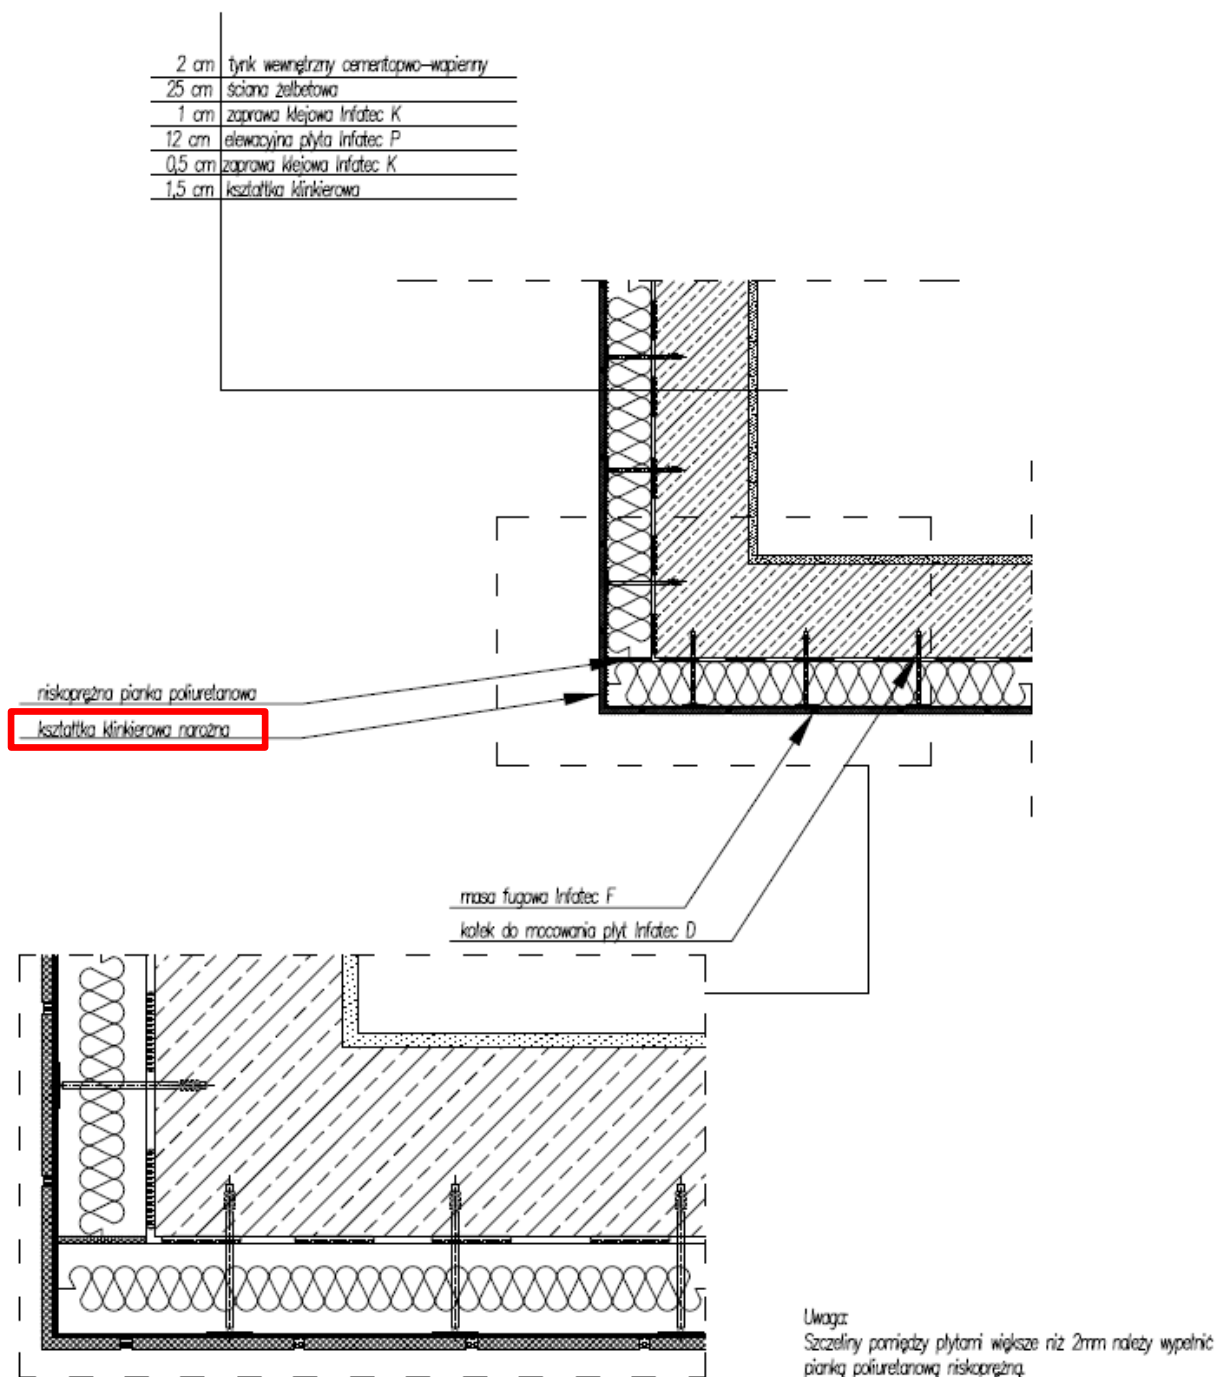
Rys. nr 62. Detal WD 05 zamieszczony w projekcie wykonawczym [1.3.]. Szczegół narożnika wypukłego ścian zewnętrznych ocieplonych w systemie INFATEC (wykończenie okładziną klinkierową). Na rysunku zaznaczono występowanie klinkierowej kształtki narożnej.

Detal WD05 przedstawia wszystkie wymienione w specyfikacji [1.10.] elementy systemu INFATEC. W samym narożniku przewidziano występowanie klinkierowej kształtki narożnej. Jediną rozbieżnością z opisem robót w specyfikacji [1.10.] jest proste połączenie płyt termoizolacyjnych w samym narożniku (zamiast pod kątem 45°). Przy czym należy tutaj zaznaczyć, iż na stronie internetowej producenta systemu INFATEC dostępne są dwa detale projektowe. Na jednym połączenie płyt ocieplenia zrealizowane jest w sposób ukośny (patrz rys. nr 63), na drugim z kolei płyty ocieplenia łączone są w narożniku w sposób prosty (jedna płyta ocieplenia nachodzi na czoło drugiej płyty w narożu) – patrz rys. nr 64.

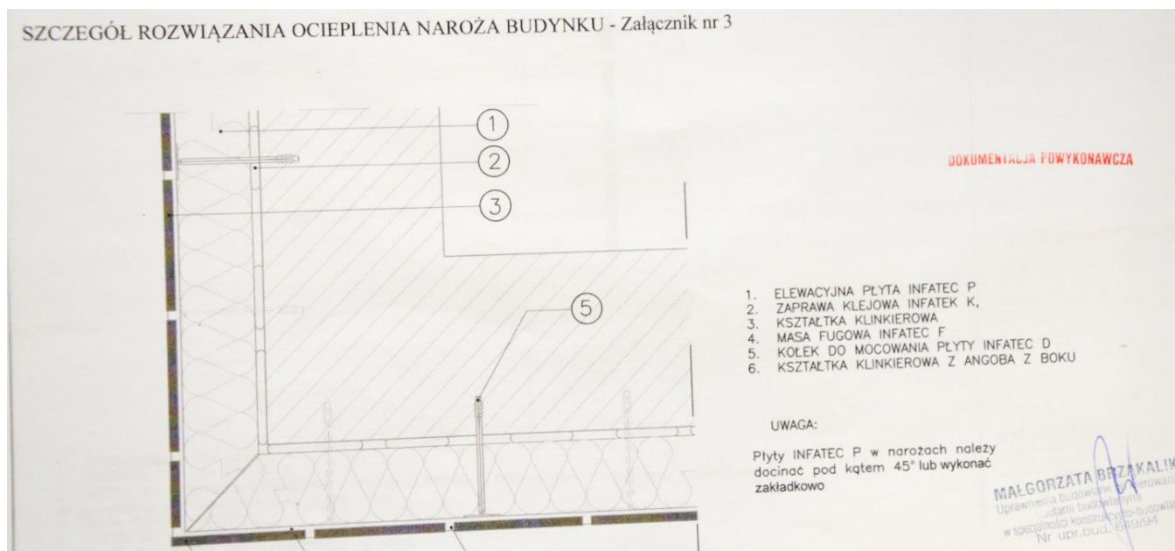
W części rysunkowej dokumentacji powykonawczej [1.5.] szczególną uwagę zwrócił detal narożnika wypukłego ścian zewnętrznych (rysunek podpisany jako „SZCZEGÓŁ ROZWIĄZANIA OCIEPLENIA NAROŻA BUDYNKU – Załącznik nr 3”). Opis elementów systemu ocieplenia INFATEC jest zbieżny z opisami systemu INFATEC zawartymi w dokumentacji projektowej oraz szczegółowej specyfikacji technicznej [1.10.]. Jest on również zbieżny z opisem elementów dostępnym na stronie internetowej producenta systemu INFATEC, za wyjątkiem pozycji nr 6, do której przypisano następujący opis: „KSZTAŁTKA KLINKIEROWA Z ANGOBA Z BOKU”. Na wskazanym detalu płyty ocieplenia styropianowego docięte są pod kątem 45°. W uwadze do omawianego rysunku wskazano: „Płyty INFATEC P w narożach należy docinać pod kątem 45° lub wykonać zakładkowo”. **Co istotne, na szczegółowym rozwiązaniu ocieplenia naroża nie wrysowano w narożniku klinkierowej kształtki narożnej.** Element w postaci klinkierowej kształtki narożnej pojawia się zarówno w opisach dostępnych na stronie internetowej producenta (w tym na rysunkach detali projektowych naroży ścian – patrz rys. nr 63, 64) jak i w dokumentacji projektowej (patrz detal WD 05 w [1.3.] oraz opis robót w szczegółowej specyfikacji technicznej [1.10.]). Tak przedstawione w dokumentacji powykonawczej rozwiązanie naroża jest

wyraźnie rozbieżne w stosunku do projektowanego rozwiązania naroży ścian oraz w stosunku do założeń technologicznych systemodawcy. Na wskazanym rysunku nie widnieje pieczęć oraz podpis projektanta. Jednocześnie sposób rozwiązania kształtek klinkierowych w narożach wypukłych ścian jest zbieżny ze stanem rzeczywistym na przedmiotowych budynkach.

Rys. nr 65. Detal ocieplenia naroża w systemie INFATEC zaczerpnięty z dokumentacji powykonawczej [1.5].

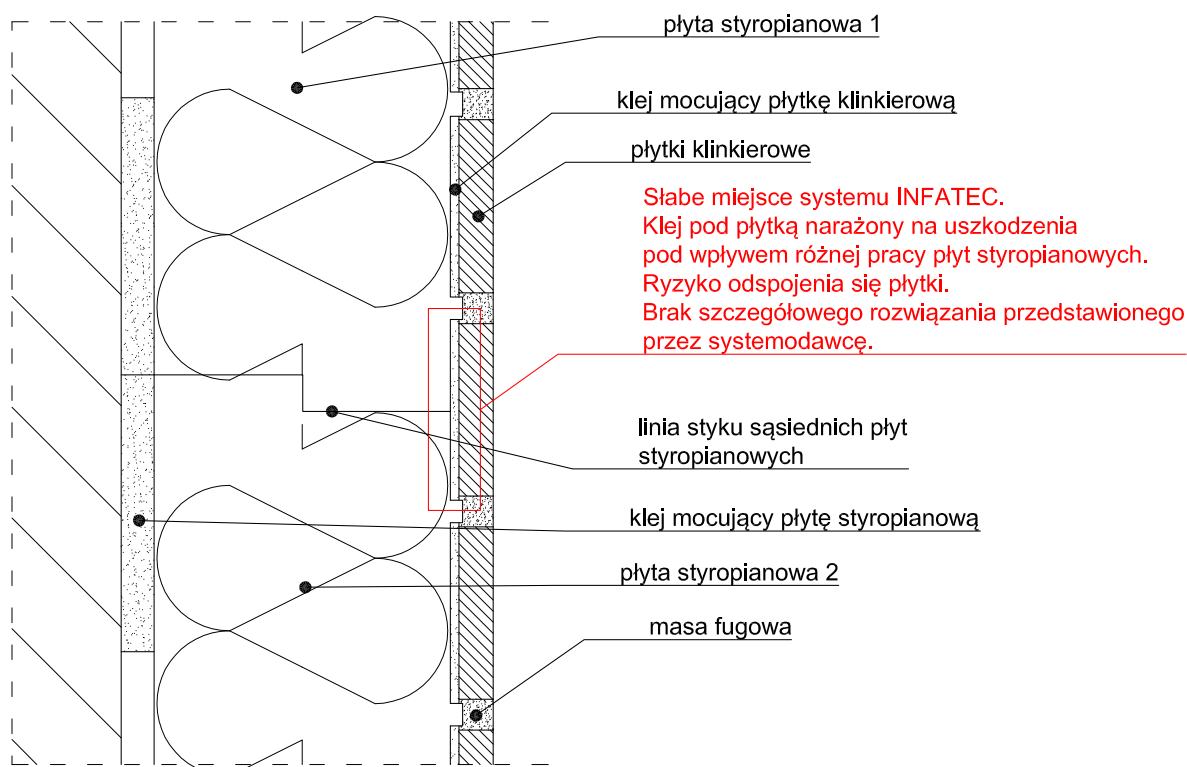
Przy analizowaniu stanu technicznego elewacji wykończonych w systemie INFATEC uwagę autorów niniejszego opracowania zwróciło rozwiązanie połączenia sąsiednich płyt ocieplenia w omawianym systemie. **Producent systemu INFATEC w swoich materiałach technicznych nie zaleca w rozwiązaniu poziomego połączenia sąsiednich płyt na ścianie oraz klejenia płytek w miejscach poziomych styków płyt styropianowych INFATEC P wykonywania warstwy zbrojonej, lecz jedynie co najwyżej piankę niskoprężną na połączeniu poszczególnych płyt (Rys. 64).** W domyśle zakłada się, iż kraniec poziomy jednej płyty i kraniec poziomy drugiej płyty tworzą razem pole, w które wklejane są płytki klinkierowe na zaprawie INFATEC K. **Takie rozwiązanie stanowi potencjalne miejsce odspojenia się płytek elewacyjnych od warstwy izolacji termicznej.** Opierając się na swoim wieloletnim doświadczeniu w zakresie systemów ociepleń ścian zewnętrznych, autorzy niniejszego opracowania wskazują, iż w praktyce nie ma możliwości idealnie równego wykonania połączenia sąsiednich płyt termoizolacyjnych w systemach ociepleń nawiązujących pośrednio lub bezpośrednio do metody ETICS (system INFATEC, z uwagi na przyjęty sposób aplikacji płyt styropianowych do podłoża ściennego, w sposób pośredni nawiązuje do metody ETICS). Płyty termoizolacyjne w takich systemach nigdy w warunkach rzeczywistych nie będą idealnie spasowane między sobą. Drugą problematyczną kwestią w tym zakresie jest wpływ oddziaływań termicznych na płyty ocieplenia. Pomimo, iż w uproszczeniu termoizolację traktuje się jako warstwę, to jednak nigdy nie będziemy mieć tutaj do czynienia z ciągłą jednorodną warstwą materiałową. De facto tworzą ją płyty, które są indywidualnie aplikowane do ściany za pomocą materiałów wiążących oraz łączników mechanicznych. Wobec powyższego zawsze ma miejsce niezależna praca termiczna tych płyt pod wpływem oddziaływania czynników środowiska zewnętrznego. Z tego względu spoiny płyt ociepleniowych uchodzą w tego typu systemach za element słaby, narażony na pojawianie się uszkodzeń. Między innymi z tego powodu w metodzie ETICS (a także w poprzednich wersjach technologicznych, tj. w BSO oraz metodzie lekkiej-mokrej) wprowadzono element wzmacniający powierzchnię ocieplenia w postaci warstwy zbrojonej, czyli warstwy powstałej z połączenia zaprawy

klejowej i siatki zbrojącej. Jak wiadomo, element w postaci warstwy zbrojonej nie występuje w systemie INFATEC. Płyty ocieplenia pod wpływem naprężeń termicznych mogą zachowywać się w sposób zróżnicowany. Konsekwencją tego będzie inna praca poszczególnych płyt w warunkach oddziaływania środowiska zewnętrznego oraz wewnętrznego. Klejenie płytek klinkierowych na połączeniach płyt styropianowych jest obarczone ryzykiem przyspieszenia procesu utraty przyczepności tychże płytek ze względu na pracę płyt ocieplenia. Na rynku dostępne są warianty systemu ETICS, w których warstwą wykończeniową są płytki (klinkierowe bądź imitacje takich płytek). Analogiczne rozwiązania w tego typu systemach wymagają każdorazowo wykonania warstwy zbrojonej z siatką zbrojącą – dopiero wówczas na takiej warstwie wykonuje się warstwy wykończeniowe (niezależnie czy mowa tutaj o powłoce tynkarskiej czy elementach w postaci płytek). INFATEC technologicznie zbliżony jest do systemów ETICS, natomiast producent tego systemu nie zaleca rozwiązania, które zapewniałoby trwałość warstwy wykończenia w poziomych stykach płyt ocieplenia. **Omawiane zagadnienie klejenia płytek z spoinach płyt nie zostało również rozpatrzone przez projektanta w przeanalizowanej dokumentacji projektowej. Na powyższy problem nie zwrócił również wykonawca prac elewacyjnych.**

Rys. nr 77. Domyślny schemat klejenia płytek klinkierowych systemu INFATEC w miejscu poziomego łączenia płyt styropianowych INFATEC P. Ze względu na różną pracę płyt styropianowych zwyczajne wklejenie płytki klinkierowej w miejscu spoiny jest w ocenie autorów niniejszego opracowania rozwiązaniem o niskiej trwałości (ryzyko odrywania się płytek wskutek pracy płyt styropianowych).

W każdym z rozpatrywanych wariantów należy przewidzieć montaż narożnych kształtek klinkierowych, zgodnie z wytycznymi systemu INFATEC. Dodatkowo, mając na uwadze problematykę klejenia płytek na stykach sąsiednich płyt styropianowych INFATEC P (patrz rys. nr 77), wskazuje się na konieczność uwzględnienia w obu powyższych wariantach wklejenia w obszarach spoiny płyt styropianowych dociętych siatek zbrojących z włókna szklanego o gramaturze co najmniej 145 g/m². W przypadku poziomych złączy płyt styropianowych siatkę z włókna szklanego należy dociąć do postaci pasów o szerokości równej szerokości pola wyznaczonego prowadnicami poziomymi płyt INFATEC P (patrz rys. nr 79). Docięte pasy siatki zbrojącej należy również wkleić w poziomych polach klejenia płytek klinkierowych wzdłuż spoin pionowych płyt INFATEC P. W przypadku spoin pionowych ocieplenia siatki powinny zachodzić na płytę na odcinku minimum 10 cm licząc od krawędzi płyty

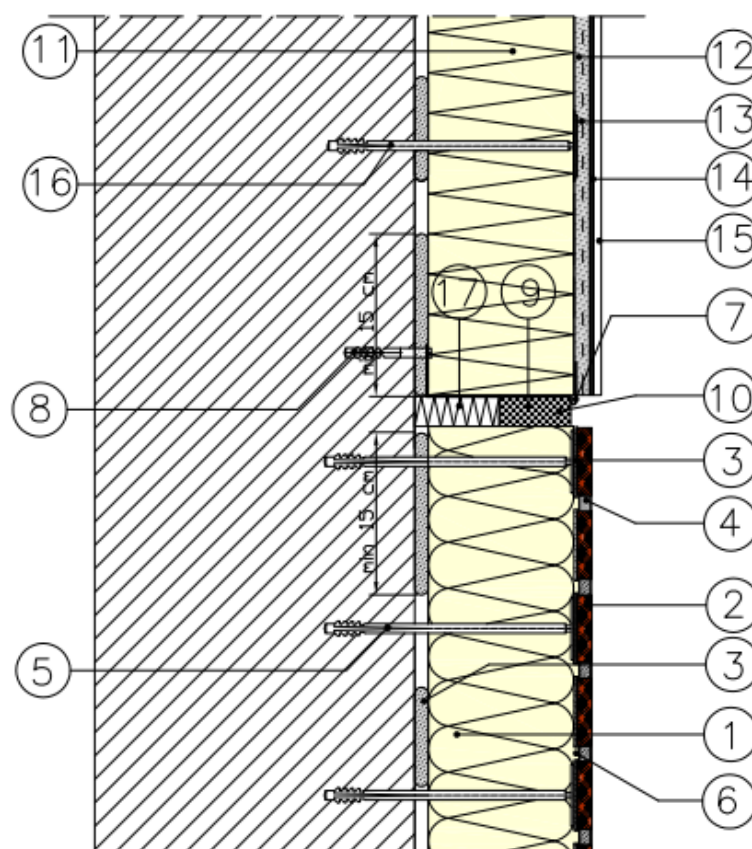
Wątpliwości autorów niniejszego opracowania wzbudza również rozwiązanie techniczne producenta systemu INFATEC dotyczące połączenia systemu INFATEC z system ETICS. Omawiane rozwiązanie dostępne jest na stronie internetowej tegoż producenta i przedstawione zostało na rysunku opisanym numerem 10 (tytuł rysunku:

„SZCZEGÓŁ ROZWIĄZANIA DYLATACJI POZIOMEJ (do 20 mm) I POŁĄCZENIE SYSTEMU INFATEC Z SYSTEMEM BSO”). Uwaga dotyczy tutaj przedstawionego sposobu uszczelnienia styku obu systemów. Na przywołanym rysunku producent wskazał zastosowanie dwóch materiałów do uszczelnienia rzeczonego styku: taśmy rozprężnej, np. ILLBRUCK ILLMOD (pozycja nr 9) oraz uszczelniającej masy silikonowej (pozycja nr 10). W ocenie autorów niniejszej ekspertyzy wystarczającym i poprawnym rozwiązaniem byłoby uszczelnienie styku obu systemów wyłącznie taśmą rozprężną. Masa silikonowa w takim przypadku jest elementem zbędnym. Dodatkowo zwraca się uwagę, iż masa silikonowa, jeśli chodzi o zastosowania zewnętrzne, jest rozwiązaniem odznaczającym się bardzo niską trwałością, tj. w stopniu przyspieszonym podlega degradacji przy działaniu czynników środowiska zewnętrznego (co zresztą pokazały wyniki oględzin elewacji w przedmiotowych budynkach).

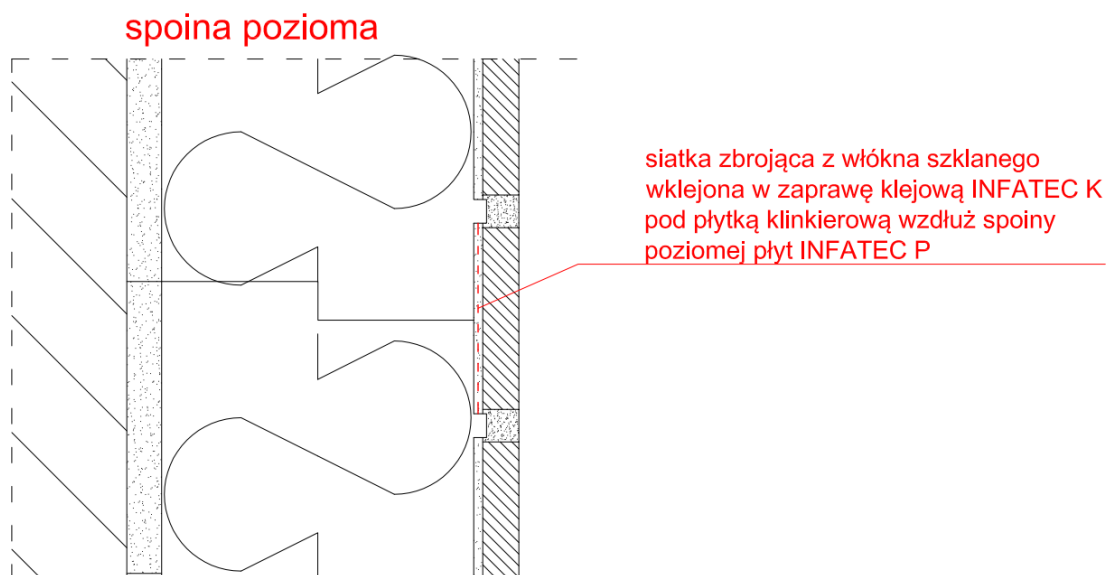
Rys. nr 79. Schemat wklejenia siatki zbrojącej z włókna szklanego w warstwę zaprawy klejowej wzdłuż spoiny poziomej płyt INFATEC P (wzmocnienie podłoża pod płytkę klinkierową klejoną na złączu poziomym płyt styropianowych).

(przy czym całkowita długość pasa siatki nie powinna być mniejsza niż długość pojedynczej płytki klinkierowej INFATEC) – patrz rys. nr 80. Siatki zbrojącej należy zatopić w systemowej zaprawie klejowej INFATEC K w środku grubości warstwy kleju (wklejanie siatek zrealizować analogicznie do realizacji warstwy zbrojonej w systemach ETICS). Dopiero przy w tak zazbrojonych polach możliwe jest umieszczanie i przyklejenie płytek klinkierowych.

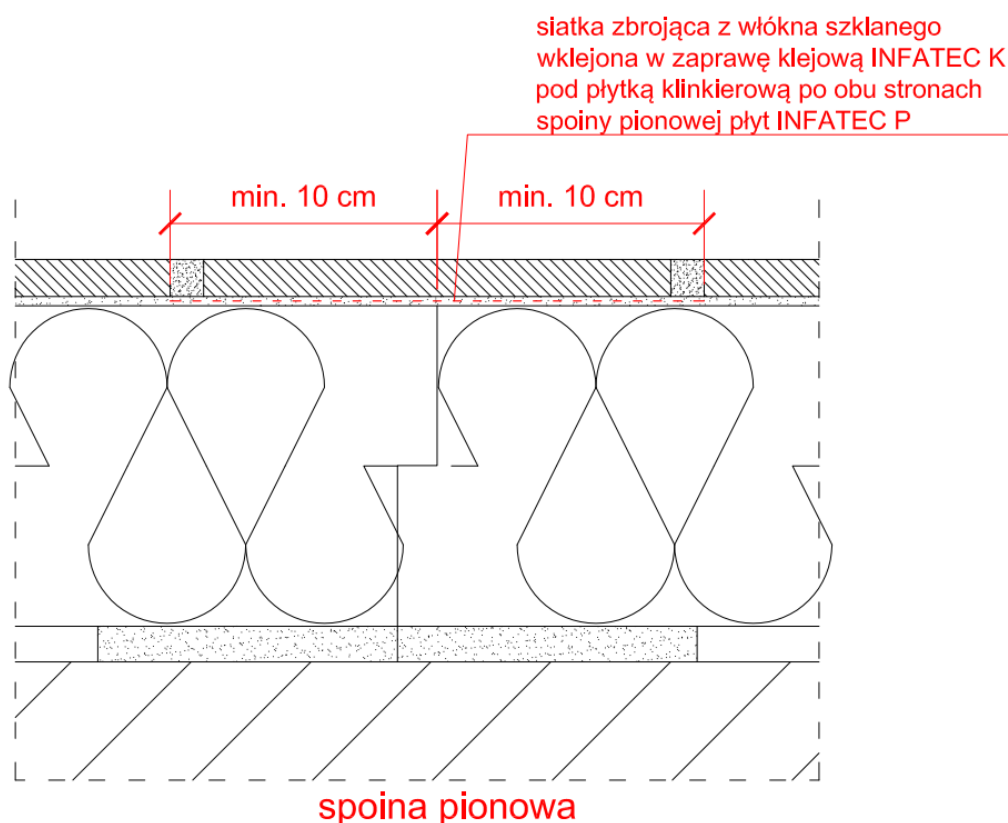
Rys. nr 80. Schemat wklejenia siatki zbrojącej z włókna szklanego w warstwę zaprawy klejowej wzdłuż spoiny pionowej płyt INFATEC P (wzmocnienie podłoża pod płytkę klinkierową klejoną na złączu pionowym płyt styropianowych).

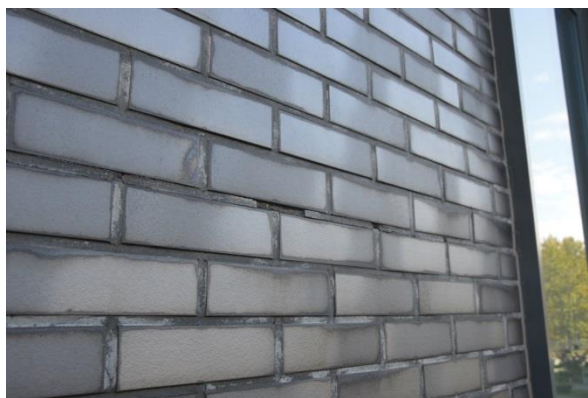
Symbol uszkodzenia	Opis uszkodzenia / nieprawidłowości
A1	Luźna, odpadająca zaprawa fugowa w spoinie pionowej w narożu.
A2	Ubytki, wykruszenia zaprawy fugowej w spoinach poziomych.
A3	Luźne fragmenty oraz ubytki zapraw w spoinach poziomych.
A4	Ubytek płytki klinkierowej. Ślady zaprawy wskazują na wadliwe klejenie płytek klinkierowych do styropianu INFATEC P.
A5	Ubytek zaprawy fugowej w spoinie pionowej. Luźna i krusząca się zaprawa na skrzyżowaniu spoin.
A6	Wykruszenia zaprawy fugowej na skrzyżowaniu spoin.
A7	Przebiecie obudowy INFATEC przez przewód instalacji odgromowej (ryzyko przedostawania się wody opadowej do wewnętrznej struktury systemu INFATEC). Brak zabezpieczenia przejścia przewodu w rurce osłonowej.
A8	Nieestetyczne wykonanie okładziny z płytek klinkierowych – brak ukształtowanych spoin pionowych pomiędzy wybranymi płytkami klinkierowymi.
A9	Nieszczelności w obudowie INFATEC w miejscu przebiecia przez przelew stropodachu.

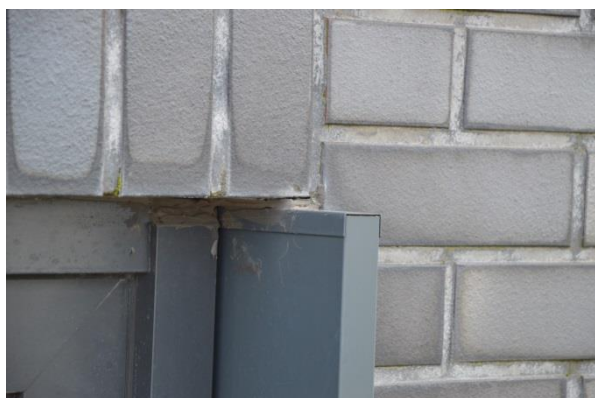
**A10**

A10	Nieszczelności na styku systemu INFATEC i zakończenia słupka elewacji aluminiowej.
A11	Nieszczelności na styku systemu INFATEC i zakończenia słupka elewacji aluminiowej.
A12	Punktowy ubytek zaprawy fugowej w spoinie pionowej. Delikatny rozwój glonów i mchów w spoinach. Lokalnie zaznaczające się wykwyty solne w spoinach.
A13	Przebiecie obudowy INFATEC przez przewód instalacji odgromowej (ryzyko przedostawania się wody opadowej do wewnętrznej struktury systemu INFATEC).
A14	Nieszczelności na styku systemu INFATEC i zakończenia słupka elewacji aluminiowej.
A15	Lokalne wykruszenia zaprawy fugowej w spoinach. Masa fugowa nie licuje się z powierzchnią płytek klinkierowych (czynnik obniżający trwałość elewacji).
A16	Zamknięcie dylatacji zrealizowane niezgodnie z projektem, nieprzystające do systemu INFATEC. Rozwiązanie dylatacji może przyczynić się do osłabienia przyczepności płytek klinkierowych wzdłuż szczeliny dylatacyjnej.

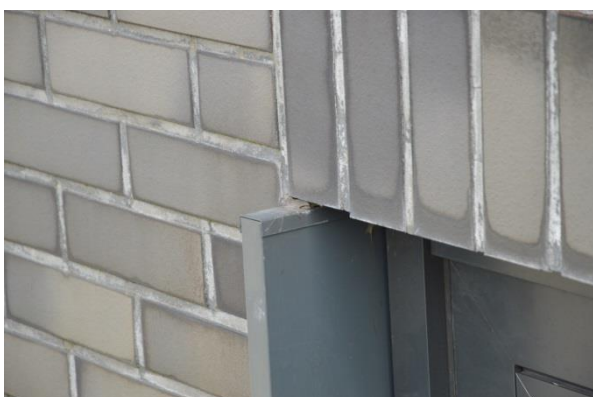
**A22**

A22	Lokalne wykruszenia i ubytki zaprawy fugowej w spoinach. Delikatny rozwój glonów w spoinach. Masa fugowa nie licuje się z powierzchnią płytek klinkierowych (czynnik obniżający trwałość elewacji).
A23	Nieszczelności na styku systemu INFATEC i zakończenia słupka elewacji aluminiowej.
A24	Nieszczelności na styku systemu INFATEC i zakończenia słupka elewacji aluminiowej. Nieszczelność na styku systemu INFATEC i ścianki pionowej słupka elewacji aluminiowej (odrywanie się masy silikonowej od aluminiowego słupka).
A25	Liczne ubytki masy fugowej w spoinach pionowych oraz na skrzyżowaniu spoin. Lokalne widoczne luźne fragmenty spoin. Lokalnie ujawniające się wykwyty solne w spoinach.

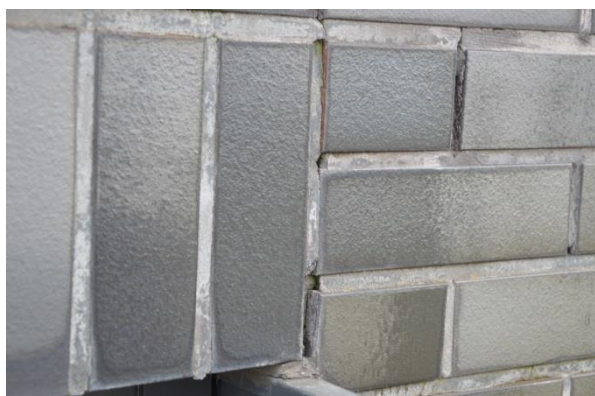
**A26**

Symbol uszkodzenia	Opis uszkodzenia / nieprawidłowości
A26	Ubytek spoiny pionowej pod przelewem stropodachu. Lokalne ubytki i wykruszenia spoin. Delikatny rozwój glonów w spoinach.
A27	Ubytki i wykruszenia masy fugowej w spoinach pionowych. Delikatny rozwój glonów w spoinach. Nieszczelności na styku systemu INFATEC i zakończenia słupka elewacji aluminiowej.
A28	Przebiecie obudowy INFATEC przez przewód instalacji odgromowej (ryzyko przedostawania się wody opadowej do wewnętrznej struktury systemu INFATEC).
A29	Wykruszenia oraz luźne fragmenty masy fugowej w spoinach. Delikatny rozwój glonów oraz mchów w spoinach.
A30	Nieszczelności na styku systemu INFATEC i zakończenia słupka elewacji aluminiowej.
A31	Ubytki i luźne fragmenty masy fugowej w spoinie poziomej. Masa fugowa nie licuje się z powierzchnią płytek klinkierowych (czynnik obniżający trwałość elewacji).
A32	Nieszczelność na styku podokiennika zewnętrznego z systemem INFATEC. Brak oddzielenia obróbki podokiennika od systemu INFATEC taśmą rozprężną.

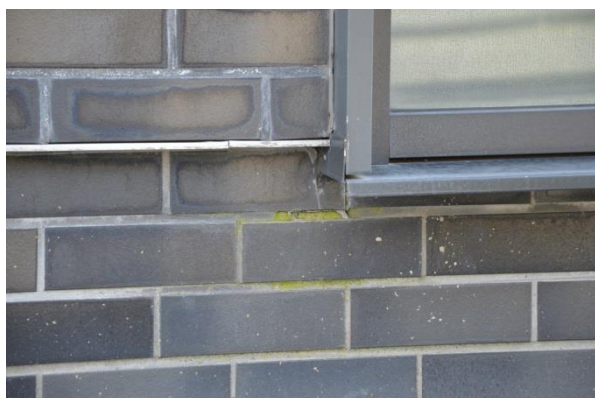
**A60**

A60	Luźny, oderwany fragment masy fugowej w spoinie przy słupku elewacji aluminiowej. Oddzielanie się masy fugowej od płytek klinkierowych. Masa fugowa nie licuje się z powierzchnią płytek klinkierowych (czynnik obniżający trwałość elewacji).
A61	Wykruszenia masy fugowej na wysokości cokołu. Rozwój glonów w spoinach. Nieszczelność na styku słupka fasady aluminiowej i systemu INFATEC.
A62	Silne ubytki masy fugowej w poziomie listwy cokołowej.
A63	Nieszczelności na styku słupka fasady aluminiowej i systemu INFATEC.
A64	Luźna, odspojona masa fugowa w spoinie poziomej.
A65	Nieszczelności na styku systemu INFATEC i zakończenia słupka elewacji aluminiowej. Delikatne wykruszenia masy fugowej w spoinach.
A66	Przebite obudowy INFATEC przez przewód instalacji odgromowej (ryzyko przedostawania się wody opadowej do wewnętrznej struktury systemu INFATEC). Brak zabezpieczenia przejścia przewodu w rurce osłonowej. Wykruszenia masy fugowej w spoinach.

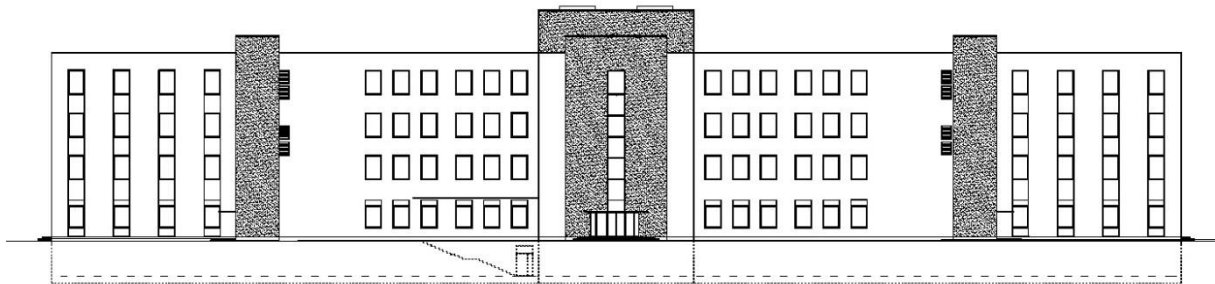
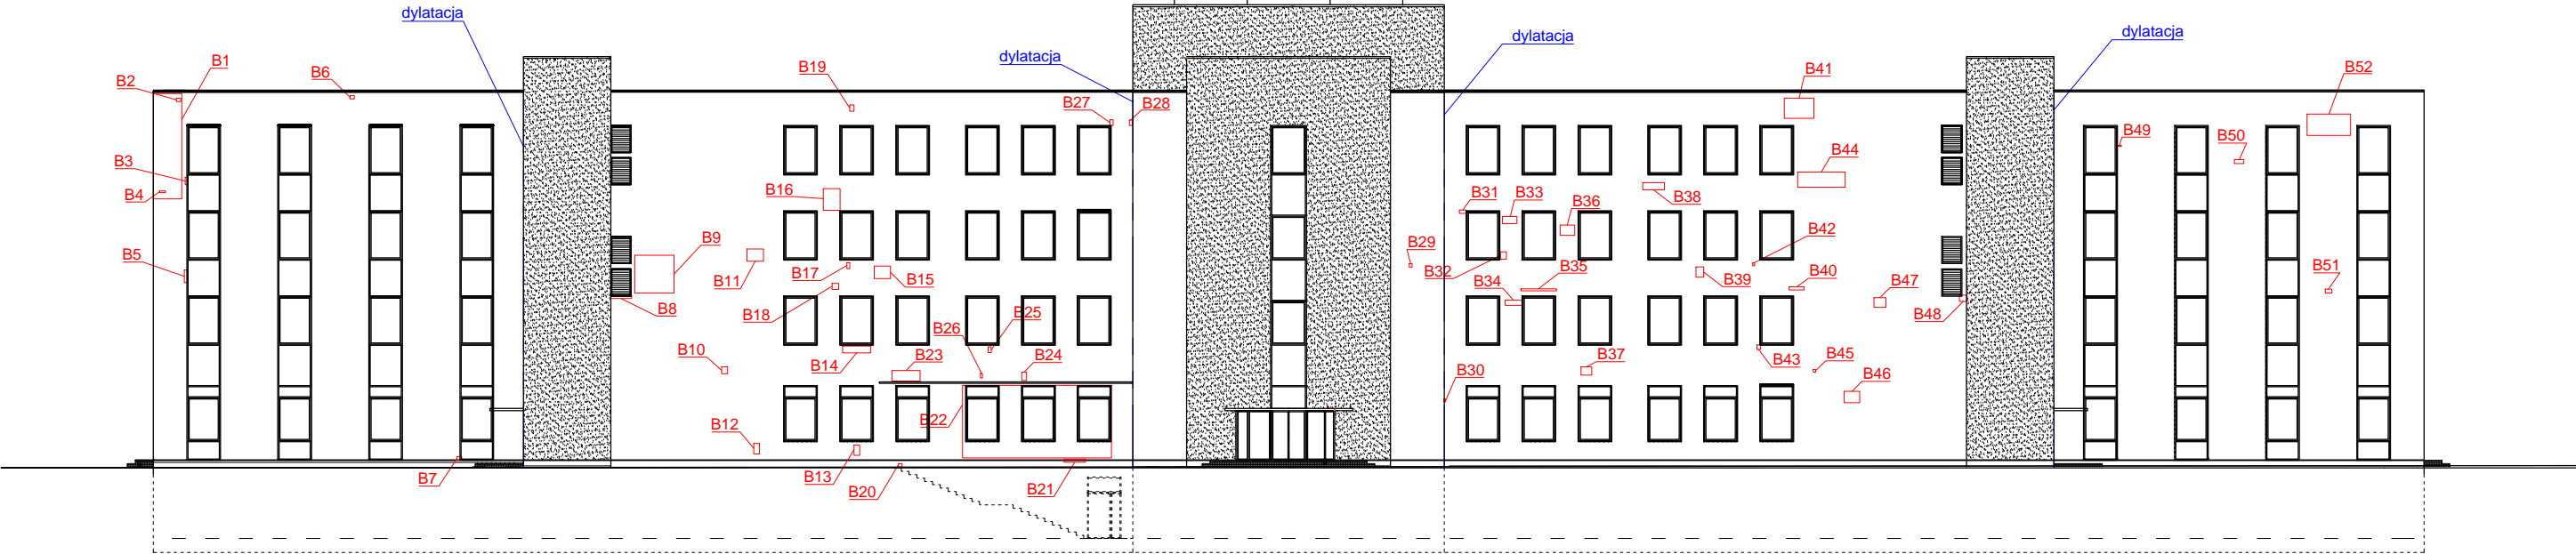
Symbol uszkodzenia	Opis uszkodzenia / nieprawidłowości
B1	Wykruszenia masy fugowej w spoinach. Masa fugowa w spoinach kruszy się przy naciskaniu palcami. Masa fugowa nie licuje się z powierzchnią płytek klinkierowych (czynnik obniżający trwałość elewacji).
B2	Przebite obudowy INFATEC przez przewód instalacji odgromowej (ryzyko przedostawania się wody opadowej do wewnętrznej struktury systemu INFATEC). Wykruszenia masy fugowej w spoinach. Masa fugowa w spoinach kruszy się przy naciskaniu palcami. Masa fugowa nie licuje się z powierzchnią płytek klinkierowych (czynnik obniżający trwałość elewacji).
B3	Nieszczelności na styku słupka elewacji aluminiowej z systemem INFATEC.
B4	Silny ubytek oraz luźny fragment masy fugowej w spoinie poziomej.
B5	Nieszczelności na styku słupka elewacji aluminiowej z systemem INFATEC. Wykruszenia masy fugowej w spoinach.
B6	Lokalne ubytki masy fugowej w spoinach w pobliżu przelewu stropodachu. Masa fugowa nie licuje się z powierzchnią płytek klinkierowych (czynnik obniżający trwałość elewacji).

B7	Brak dociągnięcia listwy startowej do słupka fasady aluminiowej. Nieszczelność na styku słupka elewacji aluminiowej z systemem INFATEC.
B8	Punktowe nieszczelności na styku obudowy żaluzji z systemem INFATEC.
B9	Ubytki oraz luźne fragmenty masy fugowej w spoinach.
B10	Ubytki oraz luźne fragmenty masy fugowej w spoinach pionowych.
B11	Ubytki oraz luźne fragmenty masy fugowej w spoinach. Masa fugowa nie licuje się z powierzchnią płytek klinkierowych (czynnik obniżający trwałość elewacji).
B12	Wykruszenia masy fugowej w spoinach. Oddzielanie się masy fugowej od płytek klinkierowych.
B13	Ubytki masy fugowej w spoinach pionowych.
B14	Ubytki masy fugowej w spoinach. Masa fugowa nie licuje się z powierzchnią płytek klinkierowych (czynnik obniżający trwałość elewacji).
B15	Ubytki masy fugowej w spoinach. Masa fugowa nie licuje się z powierzchnią płytek klinkierowych (czynnik obniżający trwałość elewacji).

B16	Ubytki oraz luźne fragmenty masy fugowej w spoinach. Masa fugowa nie licuje się z powierzchnią płytek klinkierowych (czynnik obniżający trwałość elewacji).
B17	Ubytki masy fugowej w spoinach.
B18	Ubytki masy fugowej w spoinach.
B19	Punktowy ubytek masy fugowej w spoinie.
B20	Wykruszenia i ubytki masy fugowej w spoinach.
B21	Znaczne wysunięcie listwy startowej z płaszczyzny elewacji. Rozległe wykwyty solne na powierzchni systemu INFATEC.
B22	Rozległe wykwyty solne na powierzchni systemu INFATEC.
B23	Ubytki masy fugowej w spoinach pionowych.
B24	Ubytki masy fugowej w spoinach pionowych.
B25	Ubytki masy fugowej w spoinach pionowych.
B26	Punktowy ubytek masy fugowej w spoinie.
B27	Ubytki masy fugowej w spoinie w narożniku otworu okiennego.
B28	Zamknięcie dylatacji zrealizowane niezgodnie z projektem, nieprzystające do systemu INFATEC. Rozwiązanie dylatacji może przyczynić się do osłabienia przyczepności płytek klinkierowych wzdłuż szczeliny dylatacyjnej. Luźny fragment zaprawy fugowej w spoinie poziomej przy szczelinie dylatacyjnej. Oddzielanie się masy fugowej od płytek klinkierowych.

B29	Ubytki masy fugowej w spoinach.

Symbol uszkodzenia	Opis uszkodzenia / nieprawidłowości
B30	Zamknięcie dylatacji zrealizowane niezgodnie z projektem, nieprzystające do systemu INFATEC. Rozwiązanie dylatacji może przyczynić się do osłabienia przyczepności płytek klinkierowych wzdłuż szczeliny dylatacyjnej. Uszczelnienie dylatacji za pomocą nieznanej masy (prawdopodobnie lepik asfaltowy).
B31	Ubytek płytki klinkierowej. Ślady zaprawy wskazują na wadliwe klejenie płytek klinkierowych do styropianu INFATEC P. Masa fugowa nie licuje się z powierzchnią płytek klinkierowych (czynnik obniżający trwałość elewacji).
B32	Wykruszenia masy fugowej w spoinach. Masa fugowa nie licuje się z powierzchnią płytek klinkierowych (czynnik obniżający trwałość elewacji).
B33	Ubytek oraz luźny fragment masy fugowej w spoinie poziomej. Lokalne wykruszenia masy fugowej. Masa fugowa nie licuje się z powierzchnią płytek klinkierowych (czynnik obniżający trwałość elewacji).

B34	Wykruszenia masy fugowej. Masa fugowa nie licuje się z powierzchnią płytek klinkierowych (czynnik obniżający trwałość elewacji).
B35	Masa fugowa nie licuje się z powierzchnią płytek klinkierowych (czynnik obniżający trwałość elewacji). Oddzielanie się masy fugowej od płytek klinkierowych. Wykwity solne na powierzchni nadproża okiennego.
B36	Masa fugowa nie licuje się z powierzchnią płytek klinkierowych (czynnik obniżający trwałość elewacji).
B37	Ubytki masy fugowej w spoinach pionowych.
B38	Ubytki masy fugowej w spoinach. Masa fugowa nie licuje się z powierzchnią płytek klinkierowych (czynnik obniżający trwałość elewacji).
B39	Lokalne ubytki i wykruszenia masy fugowej w spoinach. Oddzielanie się masy fugowej od płytek klinkierowych. Masa fugowa nie licuje się z powierzchnią płytek klinkierowych (czynnik obniżający trwałość elewacji).
B40	Ubytki masy fugowej w spoinach.
B41	Liczne ubytki masy fugowej w spoinach.

B42	Miejscowe ubytki masy fugowej w spoinach.
B43	Punktowy ubytek masy fugowej w spoinie pionowej. Nieszczelność na styku podokiennika zewnętrznego z systemem INFATEC. Brak oddzielenia obróbki podokiennika od systemu INFATEC taśmą rozprężną.
B44	Ubytki masy fugowej w spoinach. Masa fugowa nie licuje się z powierzchnią płytek klinkierowych (czynnik obniżający trwałość elewacji).
B45	Miejscowe wykruszenie masy fugowej w spoinie pionowej.
B46	Miejscowe wykwity solne na powierzchni płytek klinkierowych.
B47	Luźny fragment masy fugowej w spoinie poziomej. Ubytek masy fugowej w spoinie pionowej. Masa fugowa nie licuje się z powierzchnią płytek klinkierowych (czynnik obniżający trwałość elewacji).
B48	Klawiszowanie płytek klinkierowych wzdłuż narożnika wklęsłego ścian. Brak oddzielenia systemu INFATEC od elewacji ETICS za pomocą taśmy rozprężnej (brak szczelności na styku obu systemów).
B49	Luźny fragment masy fugowej w spoinie poziomej.

B50	Lokalne wykruszenia masy fugowej w spoinach. Masa fugowa nie licuje się z powierzchnią płytek klinkierowych (czynnik obniżający trwałość elewacji).
B51	Ubytek oraz luźny fragment masy fugowej w spoinie poziomej.
B52	Nierówna powierzchnia elewacji INFATEC. Klawiszowanie płytek. Masa fugowa nie licuje się z powierzchnią płytek klinkierowych (czynnik obniżający trwałość elewacji).
