EKSPERTYZA TECHNICZNA ET 1635/X/2022

EKSPERTYZA OCENIAJĄCA STAN TECHNICZNY ELEWACJI DLA SĄDU REJONOWEGO W RUDZIE ŚLĄSKIEJ

Adres: **ul. Bukowa 5a
41-700 Ruda Śląska**

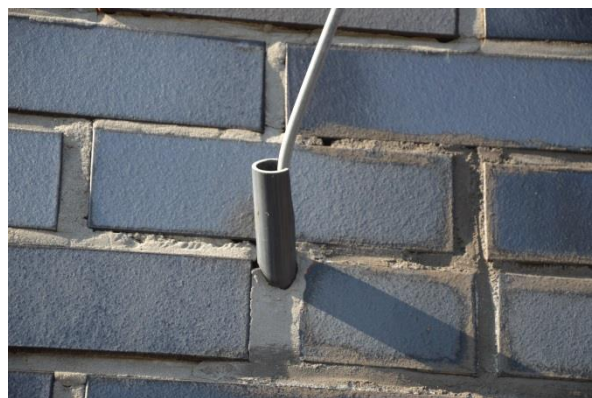
Symbol uszkodzenia	Opis uszkodzenia / nieprawidłowości
B1	Wykruszenia masy fugowej w spoinach. Masa fugowa w spoinach kruszy się przy naciskaniu palcami. Masa fugowa nie licuje się z powierzchnią płytek klinkierowych (czynnik obniżający trwałość elewacji).
B2	Przebite obudowy INFATEC przez przewód instalacji odgromowej (ryzyko przedostawania się wody opadowej do wewnętrznej struktury systemu INFATEC). Wykruszenia masy fugowej w spoinach. Masa fugowa w spoinach kruszy się przy naciskaniu palcami. Masa fugowa nie licuje się z powierzchnią płytek klinkierowych (czynnik obniżający trwałość elewacji).
B3	Nieszczelności na styku słupka elewacji aluminiowej z systemem INFATEC.
B4	Silny ubytek oraz luźny fragment masy fugowej w spoinie poziomej.
B5	Nieszczelności na styku słupka elewacji aluminiowej z systemem INFATEC. Wykruszenia masy fugowej w spoinach.
B6	Lokalne ubytki masy fugowej w spoinach w pobliżu przelewu stropodachu. Masa fugowa nie licuje się z powierzchnią płytek klinkierowych (czynnik obniżający trwałość elewacji).

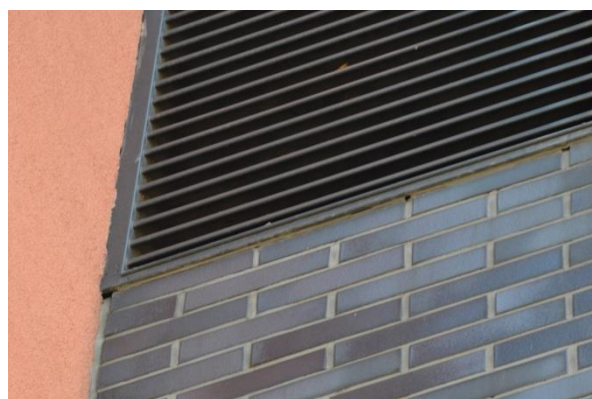
B7	Brak dociągnięcia listwy startowej do słupka fasady aluminiowej. Nieszczelność na styku słupka elewacji aluminiowej z systemem INFATEC.
B8	Punktowe nieszczelności na styku obudowy żaluzji z systemem INFATEC.
B9	Ubytki oraz luźne fragmenty masy fugowej w spoinach.
B10	Ubytki oraz luźne fragmenty masy fugowej w spoinach pionowych.
B11	Ubytki oraz luźne fragmenty masy fugowej w spoinach. Masa fugowa nie licuje się z powierzchnią płytek klinkierowych (czynnik obniżający trwałość elewacji).
B12	Wykruszenia masy fugowej w spoinach. Oddzielanie się masy fugowej od płytek klinkierowych.
B13	Ubytki masy fugowej w spoinach pionowych.
B14	Ubytki masy fugowej w spoinach. Masa fugowa nie licuje się z powierzchnią płytek klinkierowych (czynnik obniżający trwałość elewacji).
B15	Ubytki masy fugowej w spoinach. Masa fugowa nie licuje się z powierzchnią płytek klinkierowych (czynnik obniżający trwałość elewacji).

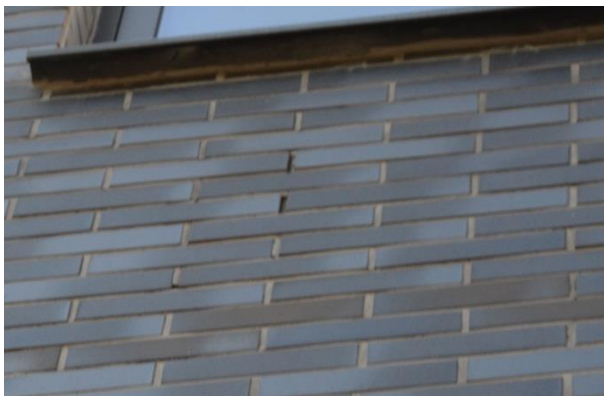
**B16**

B16	Ubytki oraz luźne fragmenty masy fugowej w spoinach. Masa fugowa nie licuje się z powierzchnią płytek klinkierowych (czynnik obniżający trwałość elewacji).
B17	Ubytki masy fugowej w spoinach.
B18	Ubytki masy fugowej w spoinach.
B19	Punktowy ubytek masy fugowej w spoinie.
B20	Wykruszenia i ubytki masy fugowej w spoinach.
B21	Znaczne wysunięcie listwy startowej z płaszczyzny elewacji. Rozległe wykwyty solne na powierzchni systemu INFATEC.
B22	Rozległe wykwyty solne na powierzchni systemu INFATEC.
B23	Ubytki masy fugowej w spoinach pionowych.
B24	Ubytki masy fugowej w spoinach pionowych.
B25	Ubytki masy fugowej w spoinach pionowych.
B26	Punktowy ubytek masy fugowej w spoinie.
B27	Ubytki masy fugowej w spoinie w narożniku otworu okiennego.
B28	Zamknięcie dylatacji zrealizowane niezgodnie z projektem, nieprzystające do systemu INFATEC. Rozwiązanie dylatacji może przyczynić się do osłabienia przyczepności płytek klinkierowych wzdłuż szczeliny dylatacyjnej. Luźny fragment zaprawy fugowej w spoinie poziomej przy szczelinie dylatacyjnej. Oddzielanie się masy fugowej od płytek klinkierowych.

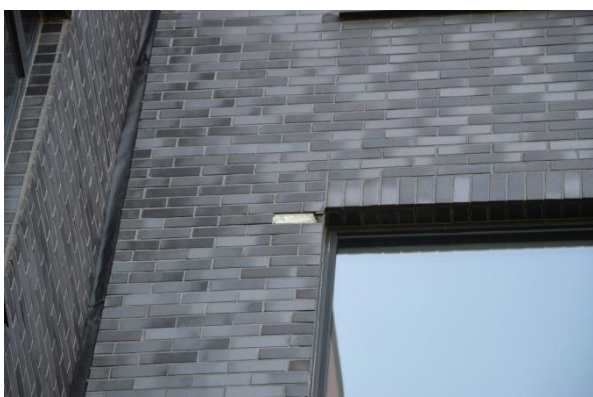
**B30**

Symbol uszkodzenia	Opis uszkodzenia / nieprawidłowości
B30	Zamknięcie dylatacji zrealizowane niezgodnie z projektem, nieprzystające do systemu INFATEC. Rozwiązanie dylatacji może przyczynić się do osłabienia przyczepności płytek klinkierowych wzdłuż szczeliny dylatacyjnej. Uszczelnienie dylatacji za pomocą nieznanej masy (prawdopodobnie lepik asfaltowy).
B31	Ubytek płytki klinkierowej. Ślady zaprawy wskazują na wadliwe klejenie płytek klinkierowych do styropianu INFATEC P. Masa fugowa nie licuje się z powierzchnią płytek klinkierowych (czynnik obniżający trwałość elewacji).
B32	Wykruszenia masy fugowej w spoinach. Masa fugowa nie licuje się z powierzchnią płytek klinkierowych (czynnik obniżający trwałość elewacji).
B33	Ubytek oraz luźny fragment masy fugowej w spoinie poziomej. Lokalne wykruszenia masy fugowej. Masa fugowa nie licuje się z powierzchnią płytek klinkierowych (czynnik obniżający trwałość elewacji).

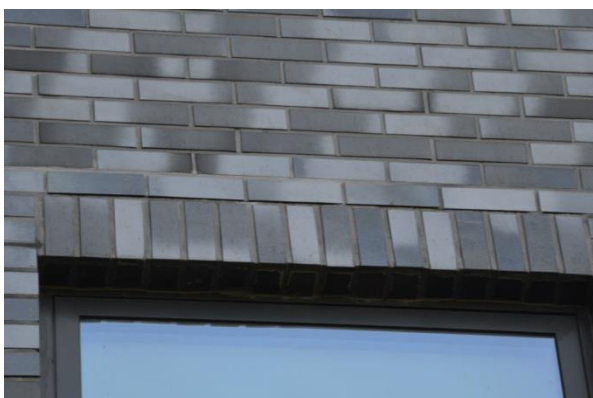
**B34**

B34	Wykruszenia masy fugowej. Masa fugowa nie licuje się z powierzchnią płytek klinkierowych (czynnik obniżający trwałość elewacji).
B35	Masa fugowa nie licuje się z powierzchnią płytek klinkierowych (czynnik obniżający trwałość elewacji). Oddzielanie się masy fugowej od płytek klinkierowych. Wykwity solne na powierzchni nadproża okiennego.
B36	Masa fugowa nie licuje się z powierzchnią płytek klinkierowych (czynnik obniżający trwałość elewacji).
B37	Ubytki masy fugowej w spoinach pionowych.
B38	Ubytki masy fugowej w spoinach. Masa fugowa nie licuje się z powierzchnią płytek klinkierowych (czynnik obniżający trwałość elewacji).
B39	Lokalne ubytki i wykruszenia masy fugowej w spoinach. Oddzielanie się masy fugowej od płytek klinkierowych. Masa fugowa nie licuje się z powierzchnią płytek klinkierowych (czynnik obniżający trwałość elewacji).
B40	Ubytki masy fugowej w spoinach.
B41	Liczne ubytki masy fugowej w spoinach.

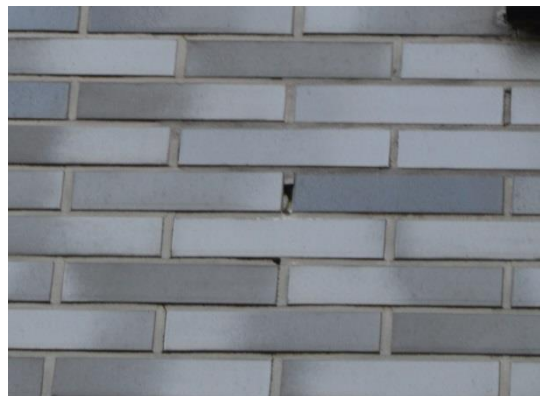
**B42**

B42	Miejscowe ubytki masy fugowej w spoinach.
B43	Punktowy ubytek masy fugowej w spoinie pionowej. Nieszczelność na styku podokiennika zewnętrznego z systemem INFATEC. Brak oddzielenia obróbki podokiennika od systemu INFATEC taśmą rozprężną.
B44	Ubytki masy fugowej w spoinach. Masa fugowa nie licuje się z powierzchnią płytek klinkierowych (czynnik obniżający trwałość elewacji).
B45	Miejscowe wykruszenie masy fugowej w spoinie pionowej.
B46	Miejscowe wykwity solne na powierzchni płytek klinkierowych.
B47	Luźny fragment masy fugowej w spoinie poziomej. Ubytek masy fugowej w spoinie pionowej. Masa fugowa nie licuje się z powierzchnią płytek klinkierowych (czynnik obniżający trwałość elewacji).
B48	Klawiszowanie płytek klinkierowych wzdłuż narożnika wklęsłego ścian. Brak oddzielenia systemu INFATEC od elewacji ETICS za pomocą taśmy rozprężnej (brak szczelności na styku obu systemów).
B49	Luźny fragment masy fugowej w spoinie poziomej.

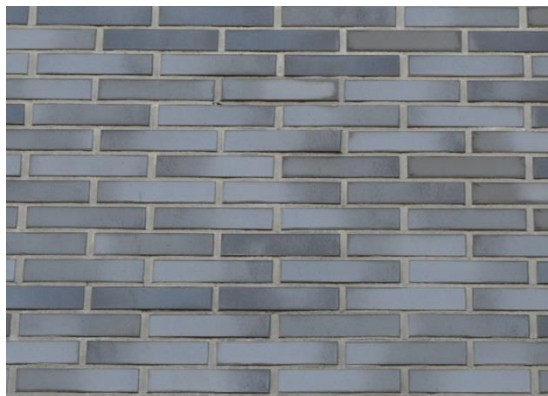
**B50**

B50	Lokalne wykruszenia masy fugowej w spoinach. Masa fugowa nie licuje się z powierzchnią płytek klinkierowych (czynnik obniżający trwałość elewacji).
B51	Ubytek oraz luźny fragment masy fugowej w spoinie poziomej.
B52	Nierówna powierzchnia elewacji INFATEC. Klawiszowanie płytek. Masa fugowa nie licuje się z powierzchnią płytek klinkierowych (czynnik obniżający trwałość elewacji).

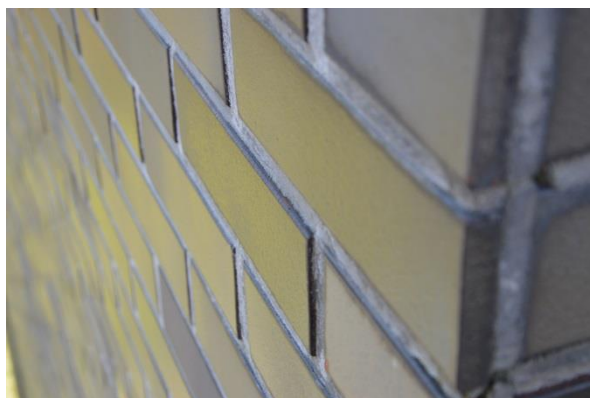
**C1**

Symbol uszkodzenia	Opis uszkodzenia / nieprawidłowości
C1	Ubytek płytki klinkierowej. Brak wypełnienie styku pionowego płyt styropianowych INFATEC P w narożniku pianką. Ślady zaprawy wskazują na wadliwe klejenie płytek klinkierowych do styropianu INFATEC P. Luźne fragmenty masy fugowej w miejscu ubytku płytki.
C2	Masa fugowa nie licuje się z powierzchnią płytek klinkierowych (czynnik obniżający trwałość elewacji).
C3	Punktowy ubytek masy fugowej na skrzyżowaniu spoin.
C4	Nieszczelne i nieestetyczne rozwiązanie systemu INFATEC w narożniku wnęki przeszklenia elewacji szczytowej.
C5	Nieszczelne i nieestetyczne rozwiązanie systemu INFATEC w narożniku wnęki przeszklenia elewacji szczytowej.
C6	Nierówno wklejona płytka klinkierowa. Lokalne wykruszenia masy fugowej w spoinach.
C7	Uwaga generalna – wykwity solne na sufitach zewnętrznych ocieplonych w systemie ETICS.
C8	Lokalne wykruszenia masy fugowej w spoinach. Masa fugowa nie licuje się z powierzchnią płytek klinkierowych (czynnik obniżający trwałość elewacji).

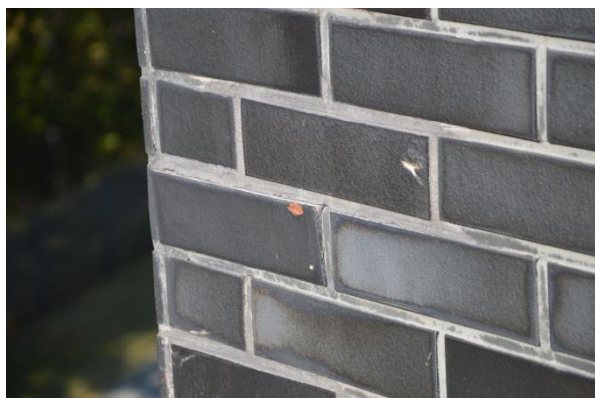
**D1**

Symbol uszkodzenia	Opis uszkodzenia / nieprawidłowości
D1	Nierówno wklejona płytki klinkierowa. Odprysk na powierzchni płytki klinkierowej.
D2	Lokalne wykruszenia i ubytki masy fugowej w spoinach.
D3	Ubytki i luźne fragmenty masy fugowej w spoinach. Masa fugowa w spoinach kruszy się przy naciskaniu palcami. Masa fugowa nie licuje się z powierzchnią płytek klinkierowych (czynnik obniżający trwałość elewacji).
D4	Lokalne wykruszenia i ubytki masy fugowej w spoinach.
D5	Punktowe ubytki masy fugowej w spoinach.
D6	Ubytek płytki klinkierowej. Ślady zaprawy wskazują na wadliwe klejenie płytek klinkierowych do styropianu INFATEC P. Masa fugowa nie licuje się z powierzchnią płytek klinkierowych (czynnik obniżający trwałość elewacji).
D7	Silne ubytki masy fugowej w spoinie poziomej. Lokalne mniejsze ubytki w spoinach. Masa fugowa nie licuje się z powierzchnią płytek klinkierowych (czynnik obniżający trwałość elewacji).

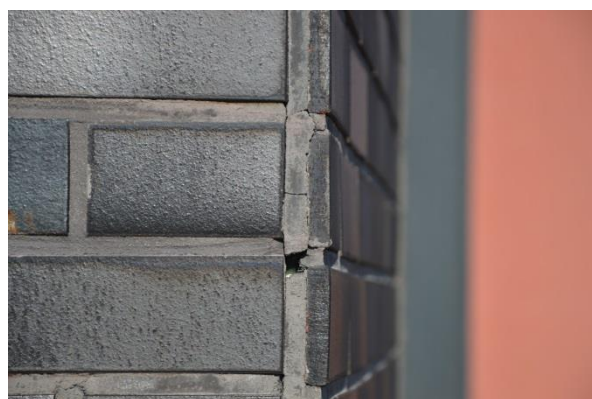
**D8**

D8	Punktowy ubytek oraz wykruszenia masy fugowej w spoinach.
D9	Ubytki oraz wykruszenia masy fugowej w spoinach. Masa fugowa w spoinach kruszy się przy naciskaniu palcami.
D10	Liczne punktowe ubytki i wykruszenia masy fugowej w spoinach. Masa fugowa w spoinach kruszy się przy naciskaniu palcami.
D11	Ubytki oraz wykruszenia masy fugowej w spoinach.
D12	Punktowy ubytek masy fugowej w spoinie pionowej.
D13	Punktowy ubytek masy fugowej w spoinie pionowej.

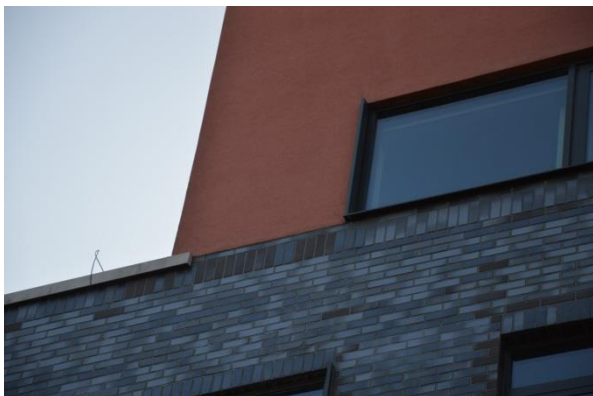
**E1**

Symbol uszkodzenia	Opis uszkodzenia / nieprawidłowości
E1	Brak obróbki zabezpieczającej poziome połączenie elewacji INFATEC z ociepleniem w metodzie ETICS. Ryzyko wnikania wody opadowej do wewnętrznej struktury systemu INFATEC.
E2	Oddzielanie się masy fugowej od płytek klinkierowych. Masa fugowa nie licuje się z powierzchnią płytek klinkierowych (czynnik obniżający trwałość elewacji).
E3	Punktowy ubytek masy fugowej w spoinie poziomej. Nieszczelność na styku podokiennika zewnętrznego z systemem INFATEC. Brak oddzielenia obróbki podokiennika od systemu INFATEC taśmą rozprężną.
E4	Masa fugowa nie licuje się z powierzchnią płytek klinkierowych (czynnik obniżający trwałość elewacji). Lokalne wykruszenia masy fugowej.
E5	Miejscowy ubytek masy fugowej w spoinie poziomej. Masa fugowa nie licuje się z powierzchnią płytek klinkierowych (czynnik obniżający trwałość elewacji).

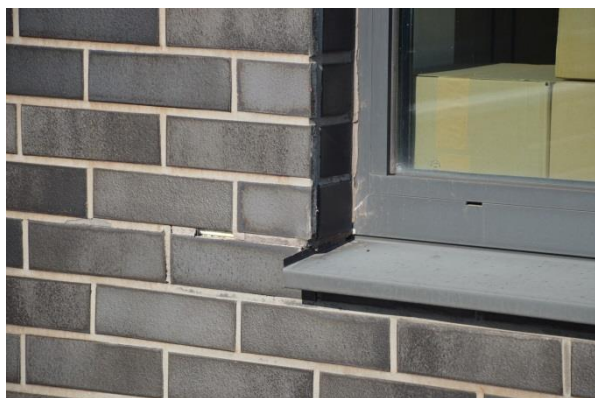
**F1**

Symbol uszkodzenia	Opis uszkodzenia / nieprawidłowości
F1	Silny ubytek masy fugowej w spoinie poziomej. Lokalne wykruszenia masy fugowej w spoinach. Nieszczelność na styku podokiennika zewnętrznego z systemem INFATEC. Brak oddzielenia obróbki podokiennika od systemu INFATEC taśmą rozprężną.
F2	Silny ubytek masy fugowej w spoinie poziomej. Lokalne wykruszenia masy fugowej w spoinach. Nieszczelność na styku podokiennika zewnętrznego z systemem INFATEC. Brak oddzielenia obróbki podokiennika od systemu INFATEC taśmą rozprężną.
F3	Silny ubytek masy fugowej w spoinie poziomej. Oddzielanie się masy fugowej od płytek klinkierowych. Nieszczelność na styku podokiennika zewnętrznego z systemem INFATEC. Brak oddzielenia obróbki podokiennika od systemu INFATEC taśmą rozprężną.
F4	Ubytek masy fugowej w narożniku wypukłym ościeża okiennego. Brak klinkierowych kształtek narożnych (uwaga generalna dla całości budynku).

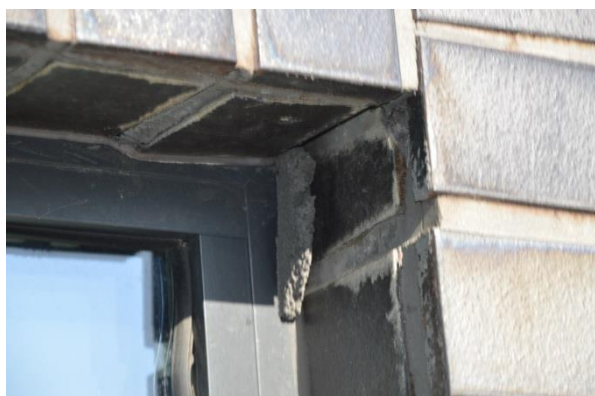
**F5**

F5	Luźny fragment masy fugowej w narożniku wklęsłym ościeża okiennego.
F6	Luźny fragment masy fugowej w narożniku wklęsłym ościeża okiennego.
F7	Lokalne ubytki masy fugowej w spoinach pod podokiennikiem.
F8	Lokalne wykruszenia i ubytki masy fugowej w spoinach. Masa fugowa nie licuje się z powierzchnią płytek klinkierowych (czynnik obniżający trwałość elewacji).
F9	Ubytki masy fugowej w spoinach pionowych.
F10	Brak obróbki zabezpieczającej poziome połączenie elewacji INFATEC z ociepleniem w metodzie ETICS. Ryzyko wnikania wody opadowej do wewnętrznej struktury systemu INFATEC.
F11	Ubytki masy fugowej w spoinach pionowych.
F12	Ubytki masy fugowej w spoinach pionowych. Przebicie obudowy INFATEC przez przewód instalacji odgromowej (ryzyko przedostawania się wody opadowej do wewnętrznej struktury systemu INFATEC).
F13	Ubytek masy fugowej w spoinie pionowej. Nieszczelności na styku systemu INFATEC i zakończenia słupka elewacji aluminiowej.

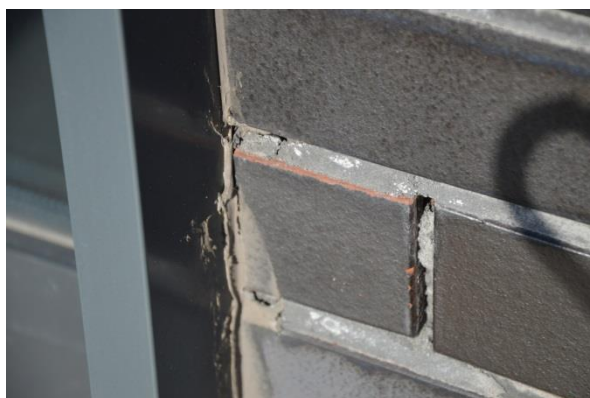
**F14**

F14	Nieszczelności na styku słupka fasady aluminiowej i systemu INFATEC. Wykruszenia masy fugowej w spoinie pionowej.
F15	Luźny fragment masy fugowej w spoinie poziomej. Masa fugowa nie licuje się z powierzchnią płytek klinkierowych (czynnik obniżający trwałość elewacji).
F16	Ubytek i luźny fragment masy fugowej w spoinie poziomej.
F17	Punktowe ubytki oraz luźne fragmenty masy fugowej w spoinach poziomych.
F18	Silne ubytki masy fugowej w spoinie poziomej.

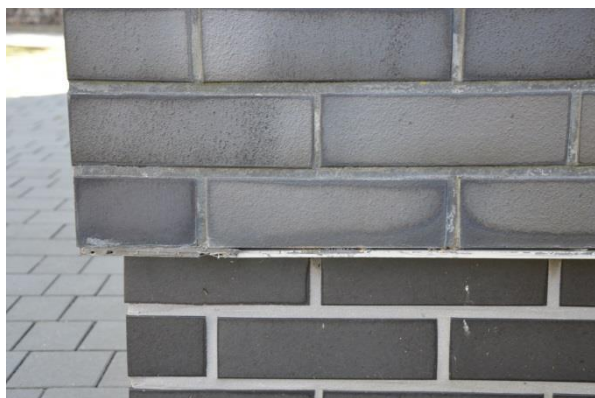
Symbol uszkodzenia	Opis uszkodzenia / nieprawidłowości
G1	Brakujący odcinek kapinosa listwy startowej w obrębie narożnika budynku.
G2	Uwaga ogólna – brak oddylatowania systemu INFATEC od elewacji wykonanej w systemie ETICS. Punktowe wykruszenia masy fugowej w spoinach przylegające do ocieplenia ETICS.
G3	Lokalny rozwój mchów w spoinach systemu INFATEC.
G4	Dolna krawędź otworu okiennego niezabezpieczona podokiennikiem zewnętrznym (dolne ościeża obłożone płytkami INFATEC).
G5	Dolna krawędź otworu okiennego niezabezpieczona podokiennikiem zewnętrznym (dolne ościeża obłożone płytkami INFATEC).
G6	Dolna krawędź otworu okiennego niezabezpieczona podokiennikiem zewnętrznym (dolne ościeża obłożone płytkami INFATEC). Obfite wykwyty soli budowlanych na powierzchni nadproża.
G7	Ułamany kapinos w listwie startowej INFATEC.
G8	Punktowe wykruszenie masy fugowej w spoinie poziomej. Masa fugowa nie licuje się z powierzchnią płytek klinkierowych (czynnik obniżający trwałość elewacji).

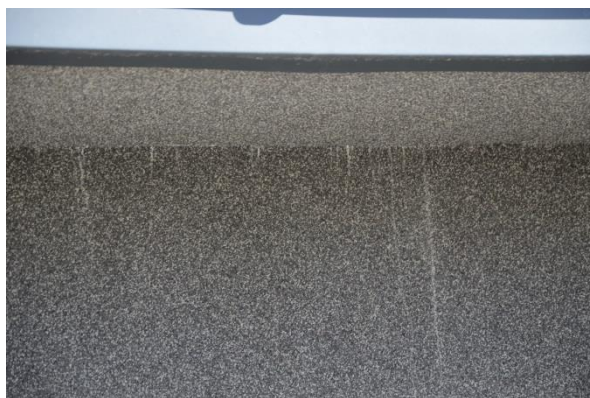
G9	Ubytki płytek klinkierowych. Ślady zaprawy wskazują na wadliwe klejenie płytek klinkierowych do styropianu INFATEC P.
G10	Zacieki soli budowlanych pod płytą zadaszenia wspornikowego (prawdopodobne wnikanie wody opadowej na połączeniu zadaszenia ze ścianą budynku gospodarczego).
G11	Dolne krawędzie otworów okiennych niezabezpieczone podokiennikami zewnętrznymi (dolne ościeża obłożone płytkami INFATEC).
G12	Zacieki soli budowlanych pod płytą zadaszenia wspornikowego (prawdopodobne wnikanie wody opadowej na połączeniu zadaszenia ze ścianą budynku gospodarczego). Ubytek tynku w narożniku ościeży drzwiowych.
G13	Punktowe ubytki masy fugowej w spoinach pionowych. Lokalne wykruszenia masy fugowej. Masa fugowa nie licuje się z powierzchnią płytek klinkierowych (czynnik obniżający trwałość elewacji).
G14	Ubytki płytek klinkierowych. Ślady zaprawy wskazują na wadliwe klejenie płytek klinkierowych do styropianu INFATEC P.
