PROJEKT BUDOWLANY

nazwa zamierzenia budowlanego:	Remont ścian i pomieszczeń w poziomie piwnic budynku Sądu Rejonowego w Brzesku położonego przy ul. Tadeusza Kościuszki 20
adres obiektu budowlanego:	Sąd Rejonowy w Brzesku ul. Kościuszki 20 32-800 Brzesko
kategoria obiektu budowlanego:	XII
Identyfikatory działek ewidencyjnych na których obiekt budowlany jest usytuowany:	120202_4.0001.1697/1 120202_4.0001.1698/2 120202_4.0001.1699/1
inwestor:	Sąd Rejonowy w Brzesku ul. Kościuszki 20 32-800 Brzesko

<i>TEMAT:</i>	Ekspertyza techniczno-budowlana dotycząca stanu i przyczyn zawilgocenia ścian piwnic budynku Sądu Rejonowego w Brzesku wraz z programem zabezpieczeń
<i>ADRES:</i>	Brzesko ul. Tadeusza Kościuszki 20 woj. małopolskie
<i>INWESTOR:</i>	Sąd Rejonowy w Brzesku ul. Tadeusza Kościuszki 20 Brzesko 32-800

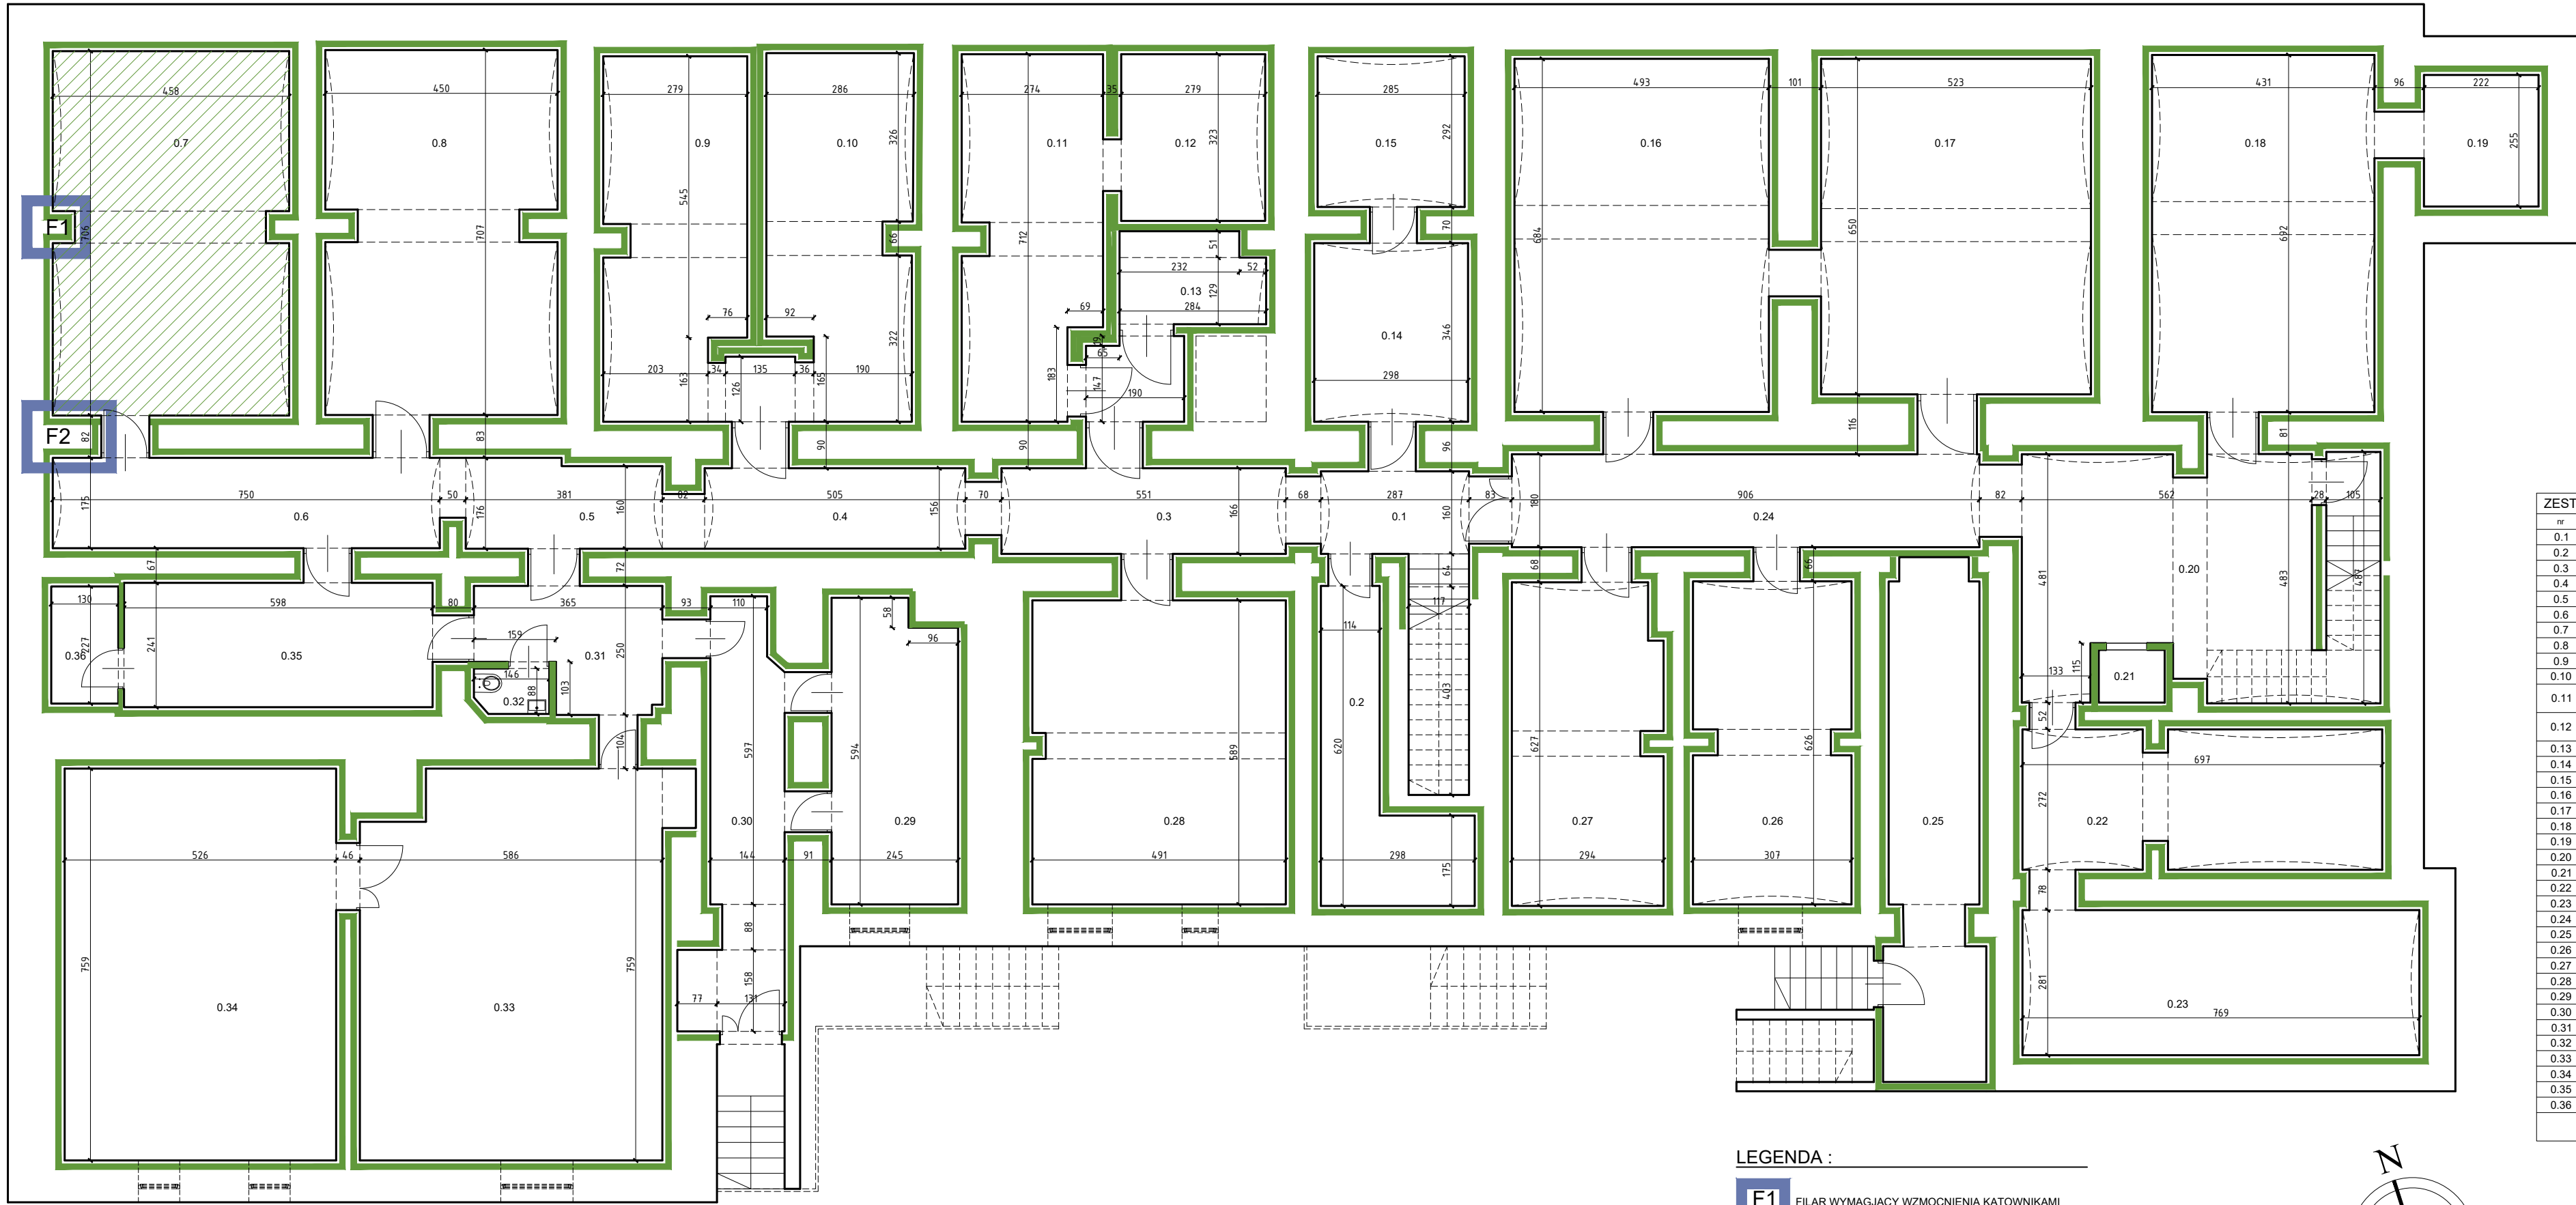
- F1** FILAR WYMAGAJĄCY WZMOCNIENIA KĄTOWNIKAMI
- F2** MIEJSCE WYMAGAJĄCE MODERNIZACJI INSTALACJI (RURY)
- 0.7** ŚCIANY PODLEGAJĄCE INIEKCJI
- 0.7** POMIESZCZENIA WYMAGAJĄCE REMONTU POWIERZCHNI SUFITU

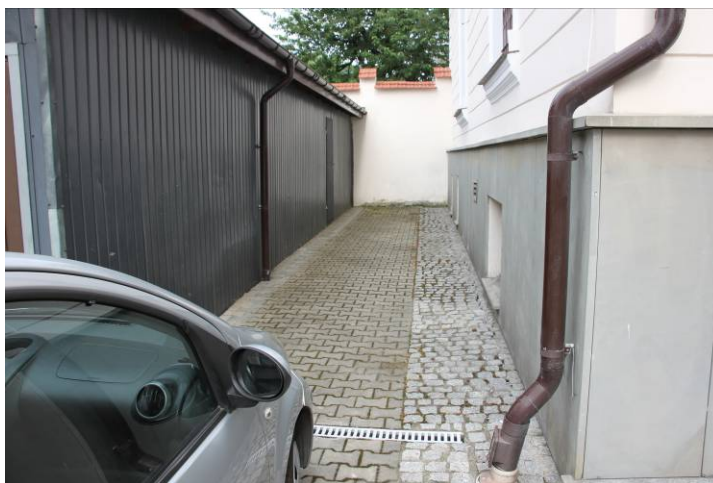
Fotografia nr. 16 Zdjęcie przedstawia uformowane koryto po stronie północnej budynku (elewacja frontowa) mające odprowadzać wodę opadową do kanalizacji deszczowej. Forma elementu i sposób wykonania nie zapewnia skutecznego odprowadzania wód opadowych.

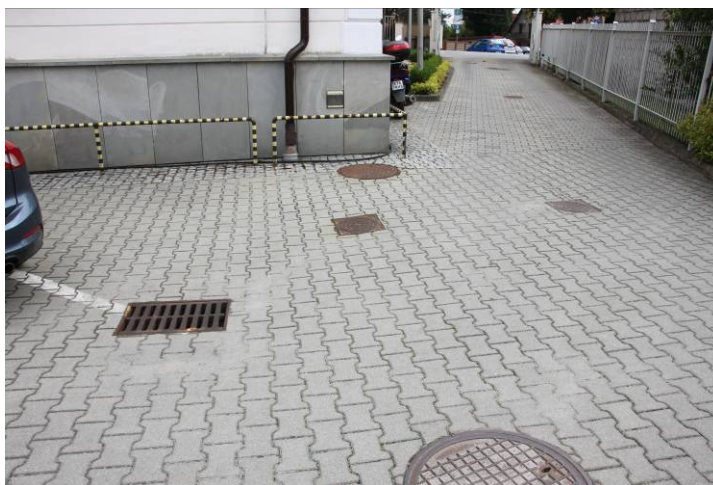
Fotografia nr. 17 Zdjęcie przedstawia formę wykończenia terenu po stronie południowej budynku.

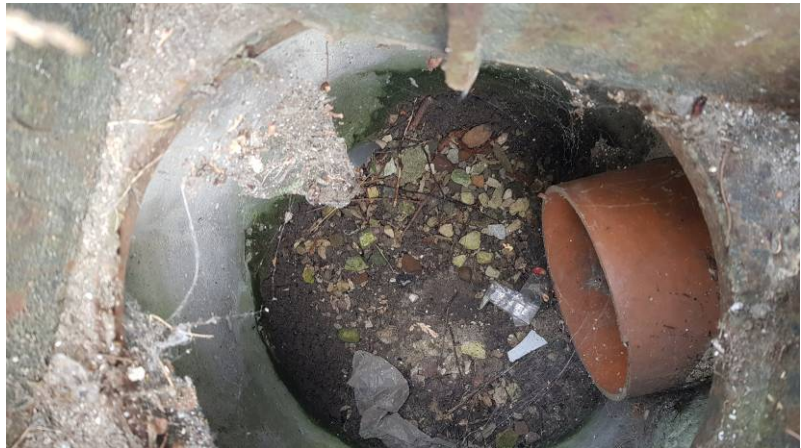
Fotografia nr. 27 Zdjęcie przedstawia stan techniczny wnętrza studzienek kanalizacji deszczowej. Widoczne zamulenie dna studzienki oraz wylotów rur.
