<i>Nr protokołu</i>	IZ09DKO.514.191.2024.MZ	<i>Data przeglądu</i>	17.05.2024
<i>Imię i nazwisko kontrolującego</i>	Michał Żochowski	<i>Nr uprawnień Nr ewidencyjny</i>	SLK/7957/PBM/18 SLK/BM/0606/18

DANE EWIDENCYJNO – INWENTARZOWE

<i>Nr ewidencyjny</i>	223009924	<i>Konstrukcja ustroju nośnego</i>	Stalowy blachownicowy
<i>Nr i nazwa linii kolejowej</i>	158 Rybnik Towarowy - Chałupki	<i>Ilość przęseł</i>	1
<i>Km linii kolejowej</i>	11,651	<i>Ilość torów</i>	1
<i>Rodzaj obiektu</i>	Wiadukt	<i>Długość eksploatacyjna. [Le]</i>	7,50
<i>Rok budowy / Rok ostatniego remontu</i>	1884 1957 2015	<i>Światło poziome [Lo]</i>	5,50
<i>Przeszkoda</i>	ul. Sportowa	<i>Wysokość w świetle [ho]</i>	3,80

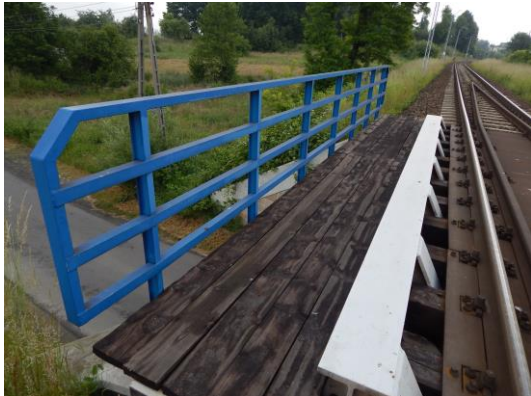
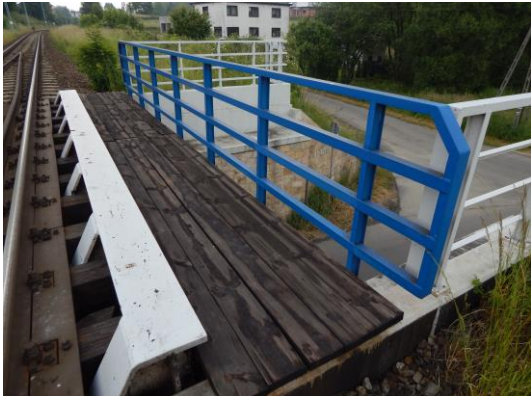
Fot. 18	
Chodniki służbowe	Ocena 4/5
OPIS USZKODZEŃ ELEMENTU: bez uwag	
DOKUMENTACJA FOTOGRAFICZNA LUB RYSUNKOWA USZKODZEŃ ELEMENTU:
