OPINIA ARCHITEKTONICZNO - KONSERWATORSKA

nazwa inwestycji	Wiata na peronie nr I w zabytkowym zespole stacji kolejowej w Chojnicach
adres inwestycji	Dworcowa 27, 89-620 Chojnice
inwestor	PKP Polskie Linie Kolejowe S.A. z siedzibą w Warszawie, ul. Targowa 74
zamawiający	PKP Polskie Linie Kolejowe S.A. z siedzibą w Warszawie, ul. Targowa 74
stadium opracowania	faza przedprojektowa
branża	Opinia architektoniczno - konserwatorska
data	M a j 2 0 2 5

Chojnice, ul. Dworcowa 27 • wiata peronu nr 1 w zabytkowym zespole stacji kolejowej w Chojnicach • usytuowanie skala 1:500

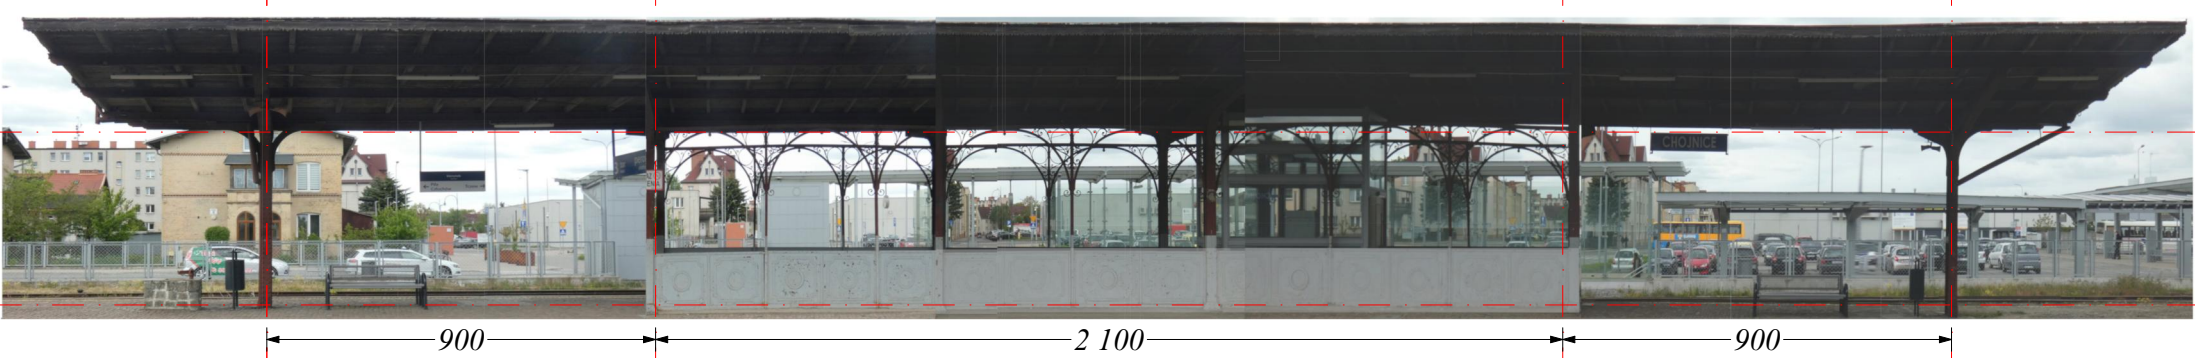
sylweta wiaty od strony południowej

Ogólny stan techniczny konstrukcji wiaty można uznać jako dobry. Była ona wielokrotnie malowana, jednakże pokrywające ją powłoki malarskie są w znacznym stopniu złuszczone lub odspojone i nie zapewniają właściwej ochrony antykorozyjnej. W konsekwencji na konstrukcji widoczne są liczne ogniska korozji, która, wg przeprowadzonej w ramach niniejszego opracowania oceny wstępnej, w większości wypadków jest jednak powierzchniowa.

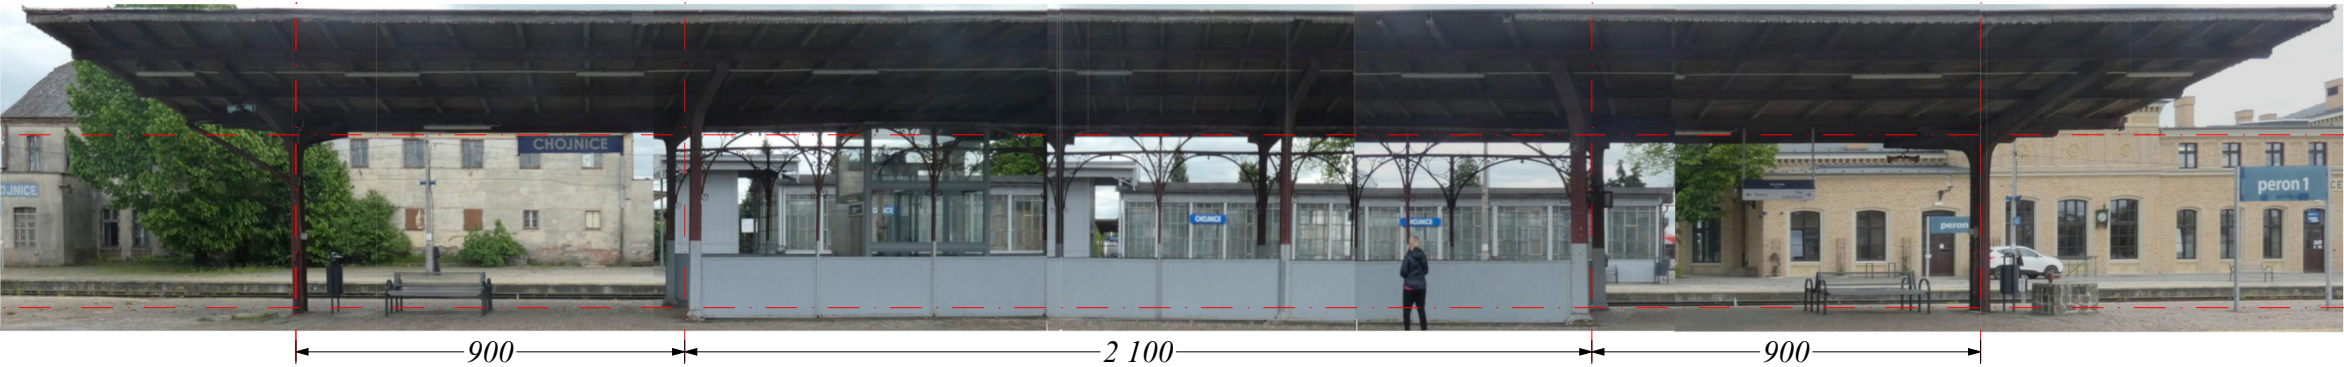
sylweta wiaty od strony północnej

Dach wiaty ma pokrycie z papy bitumicznej. Wykonane z użyciem drona w maju 2025 roku, ortogonalne zdjęcie wiaty z góry, ilustruje aktualny stan techniczny tego pokrycia. Doskonale widoczne są na nim strefy doraźnych napraw oraz miejsca postępującej destrukcji papy.

Stan techniczny konstrukcji dachu oraz pokrycia dachowego jest zły. Drewniane poszycie z desek jest w znacznym stopniu zregradowane, nie zapewniając należytej stabilności i wytrzymałości dla pokrycia z papy bitumicznej. Pokrycie to, mimo wielokrotnych napraw, nie jest szczelne. Jego liczne przecieki nie zapewniają wymaganego komfortu użytkowego wiaty oraz przyspieszają dalszą destrukcję drewnianej konstrukcji dachu.
