EKSPERTYZA TECHNICZNA

OBIEKT:	Budynek kompostowni: <ul style="list-style-type: none">– Hala przyjęcia odpadów: 409A (PL4738)– Hala –łącznik operacyjny: 409B (PL4743)
ADRES:	ul. Jabłoniowa 55, 80-180 Gdańsk działka nr 209; 210 obręb nr 0048 Szadółki
ZLECENIODAWCA:	Zakład Utylizacji Gdańsk Sp. z o.o. ul. Jabłoniowa 55 80-180 Gdańsk

obiekt: Budynek kompostowni:
– Hala przyjęcia odpadów: 409A (PL4738)
– Hala –łącznik operacyjny: 409B (PL4743)

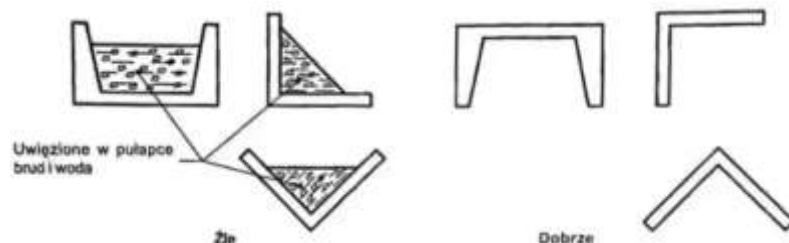
Każdą z opisywanych hal zaprojektowano i wzniesiono z cienkościennych elementów zimnogiętych, otwartych. Dzięki odpowiedniemu doborowi geometrii przekrojów poprzecznych poszczególnych prętów i przy zastosowaniu połączeń śrubowych, wykonano główną konstrukcją nośną hal. Na przykład w dźwigarach, jako pas górny i dolny zastosowano przekroje kapeluszowe, a wykratowanie wykonano z ceowników, które w nie wchodzi. Tym sposobem z pasa dolnego i niektórych krzyżulców, uzyskano rynnę, w której gromadzą się zanieczyszczenia w postaci, osadów, skroplin itp. W załączniku D do normy EN ISO 12944-3:2017 znajdują się zasady projektowania konstrukcji – dobre praktyki, jakie można stosować, w celu minimalizowania miejsc szczególnie narażonych na korozję. Zaleca się tam m.in. odpowiednie lokalizowanie przekrojów poprzecznych w konstrukcji, aby zapobiec gromadzeniu się w nich osadów lub zatrzymywaniu wody. Niestety, w tym przypadku tych zaleceń nie uwzględniono. Dodatkowo

stwierdzono, że w hali wsadu, materiał podawany podajnikiem taśmowym przez ścianę zewnętrzną budynku, rozrzuca go, zanieczyszczając dźwigary będące w jego bezpośrednim sąsiedztwie. Materiał biologiczny, z którego docelowo ma powstać kompost, rozkłada się w rynnach, zakątkach i szczelinach profili stalowych konstrukcji („pułapka profilowa”).

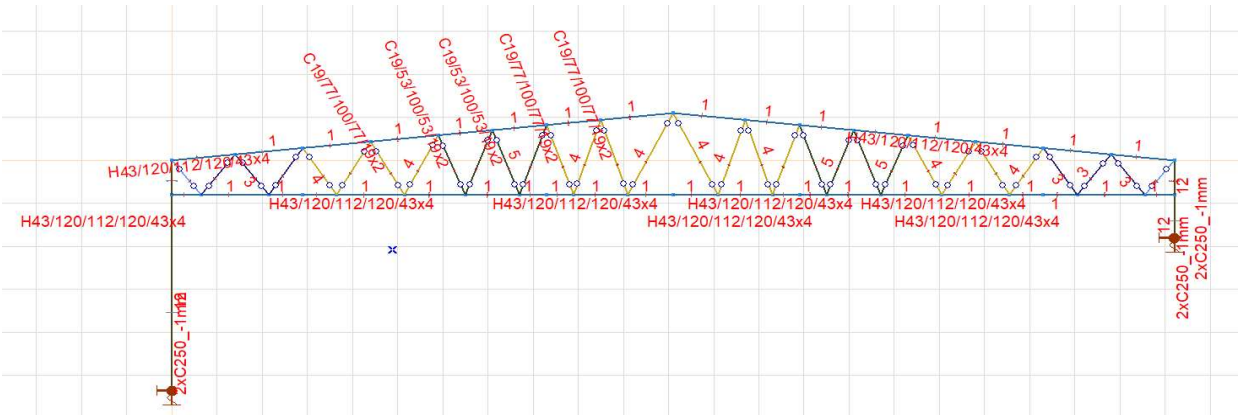
POZ. 3.2. SCHEMAT STATYCZNY

Założono przegubowe połączenie z fundamentem oraz sztywne połączenie z pasami kratownic.
Przekroje wg rysunku, stal S350GD.
Obciążenia nie uległy zmianie względem analizy przeprowadzonej w pkt. 1.

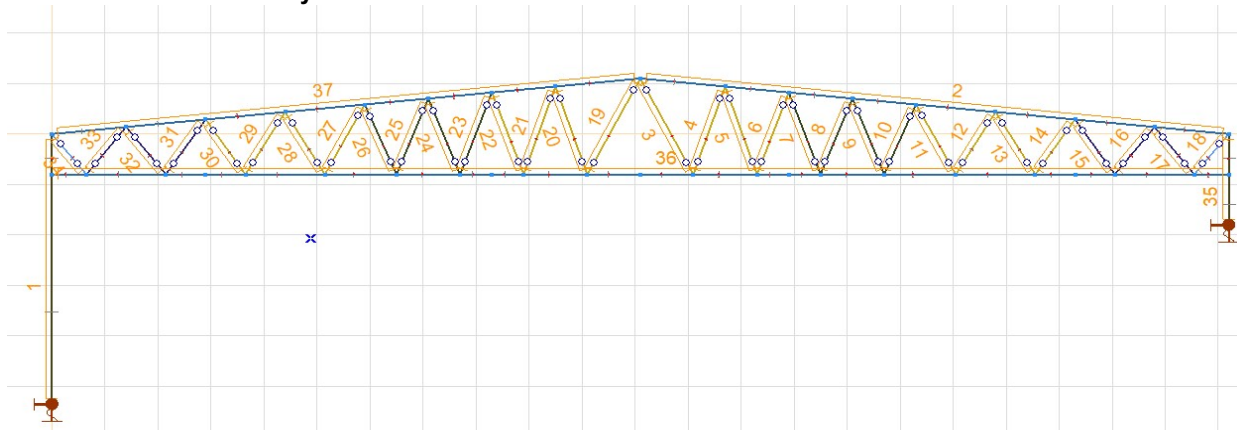
Oznacza to niespełnienie warunków granicznych nośności.

Element wymiarowany ▲	Sprawdzenie	Max.		Nx [kN]	Vz [kN]	My [kNm]	Przypadek
1(41-1)	N-M-wyboczenie ...	1,161 (*)		-169,186	-33,282	-110,894	Komb #5
2(2-4)	N-M-wyboczenie	1,013		-520,711	0,367	2,762	Komb #6
3(2-38)	N-M-V	0,306		53,974	0,029	0	Komb #18
4(37-38)	N-M-wyboczenie	0,534		-49,041	-0,003	-0,008	Komb #18
5(36-37)	N-M-V	0,175		30,956	0,017	0	Komb #18
6(35-36)	N-M-wyboczenie	0,338		-31,936	-0,003	-0,007	Komb #18
7(34-35)	N-M-wyboczenie	0,206		-14,305	-0,003	-0,006	Komb #7
8(33-34)	N-M-wyboczenie	0,176		-12,909	-0,003	-0,006	Komb #18
9(32-33)	N-M-wyboczenie	0,315		-23,086	-0,003	-0,006	Komb #7
10(31-32)	N-M-V	0,157		23,826	0,014	0	Komb #7
11(30-31)	N-M-wyboczenie	0,467		-45,852	-0,004	-0,008	Komb #5
12(29-30)	N-M-V	0,268		47,374	0,022	0	Komb #5
13(28-29)	N-M-wyboczenie	0,812		-82,229	-0,004	-0,008	Komb #5
14(27-28)	N-M-V	0,485		85,589	0,022	0	Komb #5
15(26-27)	N-M-wyboczenie	0,440		-130,782	0	-0,012	Komb #5

16(25-26)	N-M-V	0,388		139,188	0,036	0	Komb #5
17(24-25)	N-M-wyboczenie	0,620		-190,331	0	-0,011	Komb #5
18(4-24)	N-M-V	0,351		169,335	0,043	0	Komb #5
19(2-23)	N-M-V	0,271		47,796	0,029	0	Komb #7
20(22-23)	N-M-wyboczenie	0,473		-43,468	-0,003	-0,008	Komb #7
21(21-22)	N-M-V	0,141		24,877	0,017	0	Komb #7
22(19-21)	N-M-wyboczenie	0,272		-25,635	-0,003	-0,007	Komb #7
23(18-19)	N-M-wyboczenie	0,222		-15,433	-0,003	-0,006	Komb #18
24(17-18)	N-M-wyboczenie	0,117		-8,509	-0,003	-0,006	Komb #7
25(16-17)	N-M-wyboczenie	0,406		-29,796	-0,003	-0,006	Komb #18
26(15-16)	N-M-V	0,202		30,593	0,014	0	Komb #18
27(14-15)	N-M-wyboczenie	0,600		-58,900	-0,004	-0,008	Komb #6
28(13-14)	N-M-V	0,344		60,817	0,022	0	Komb #6
29(12-13)	N-M-wyboczenie	0,935		-94,636	-0,004	-0,008	Komb #6
30(10-12)	N-M-V	0,556		98,182	0,022	0	Komb #6
31(9-10)	N-M-wyboczenie	0,478		-141,965	0	-0,012	Komb #6
32(8-9)	N-M-V	0,424		152,204	0,036	0	Komb #6

33(6-8)	N-M-wyboczenie	0,668		-205,114	0	-0,011	Komb #6
34(1-6)	N-M-V	0,346		167,108	0,043	0	Komb #6
35(42-4)	N-M-wyboczenie ...	0,481 (*)		-170,469	38,963	38,963	Komb #5
36(3-5)	N-M-wyboczenie	0,913		-127,283	-24,734	14,489	Komb #17
37(1-2)	N-M-wyboczenie	0,994		-477,452	-13,730	-4,133	Komb #6
1(41-1)	N-M-wyboczenie...	1,161 (*)		-169,186	-33,282	-110,894	Komb #5

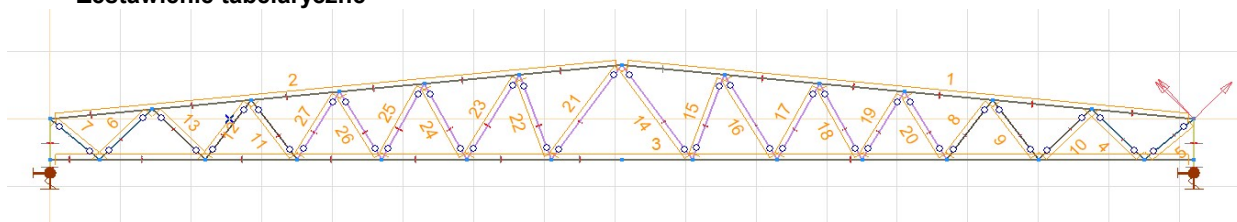
Oznacza to niespełnienie warunków granicznych nośności.

Element wymiarowany	Max.		Nx [kN]	Vz [kN]	My [kNm]	Przypadek
1(2-4)	0,948		-402,397	-14,856	4,485	Komb #12
2(1-2)	0,941		-398,668	14,910	4,485	Komb #12
3(3-5)	1,336		-399,335	24,041	15,088	Komb #12
4(18-19)	0,624		-185,769	0	-0,009	Komb #12
5(4-18)	0,486		162,933	-0,033	0	Komb #12
6(6-7)	0,603		-179,404	0	-0,009	Komb #12
7(1-6)	0,467		156,735	-0,033	0	Komb #12
8(21-22)	0,278		58,679	0,019	0	Komb #3
9(20-21)	0,684		-101,270	-0,004	-0,005	Komb #12
10(19-20)	0,563		118,968	-0,022	0	Komb #12
11(9-10)	0,282		59,661	0,019	0	Komb #3
12(8-9)	0,670		-99,318	-0,004	-0,005	Komb #12
13(7-8)	0,552		116,715	-0,022	0	Komb #12
14(2-28)	0,225		40,837	0,024	0	Komb #9
15(27-28)	0,320		-34,006	-0,002	-0,003	Komb #9
16(26-27)	0,139		-13,865	-0,004	-0,006	Komb #4
17(25-26)	0,114		-12,377	-0,003	-0,004	Komb #9
18(24-25)	0,237		-25,793	-0,003	-0,004	Komb #4
19(23-24)	0,149		26,907	0,014	0	Komb #4
20(22-23)	0,488		-55,613	-0,003	-0,004	Komb #3

21(2-16)	0,241		43,699	0,024	0	Komb #4
22(15-16)	0,345		-36,691	-0,002	-0,003	Komb #4
23(14-15)	0,084		15,284	0,018	0	Komb #4
24(13-14)	0,144		-15,611	-0,003	-0,004	Komb #4
25(12-13)	0,246		-26,772	-0,003	-0,004	Komb #9
26(11-12)	0,155		27,982	0,014	0	Komb #9
27(10-11)	0,496		-56,503	-0,003	-0,004	Komb #3
3(3-5)	1,336		-399,335	24,041	15,088	Komb #12
