STADIUM	EKSPERTYZA TECHNICZNA		
NAZWA ZADANIA	Inwentaryzacja architektoniczno-budowlana i ekspertyza obiektów budowlanych (budynek mieszkalny) zlokalizowanych na działce nr 99/2, obr. Debrzno wraz z inwentaryzacją geodezyjną istniejącego zagospodarowania terenu		
ZAMAWIAJĄCY	Gmina Debrzno ul. Traugutta 2, 77-310 Debrzno		
ADRES	ul. Królewska 7, 77-310 Debrzno woj. pomorskie, powiat człuchowski, gmina Debrzno - Miasto identyfikator działki: 220304_4.0001.99/2		
JEDNOSTKA PROJEKTOWA	Zet Projekt Marcin Zieliński NIP:9570969642 ul. Czesława Miłosza 45/40 80-126 Gdańsk GSM:504-927-967		
BRANŻA	KONSTRUKCJA		
SPIS TREŚCI			
BRANŻA	PROJEKTANT	NR UPRAWNIEŃ	PODPIS
KONSTRUKCJA	mgr inż. Marcin Zieliński projektant, spec. konstr.-budowlana	POM/0325/POOK/13	
DATA	Grudzień 2024

Przedmiotem niniejszego opracowania jest ekspertyza techniczna budynku zlokalizowanego w Debrznie, ul. Królewska 7, dz. nr 99/2, województwo pomorskie, powiat człuchowski, gmina Debrzno - Miasto.

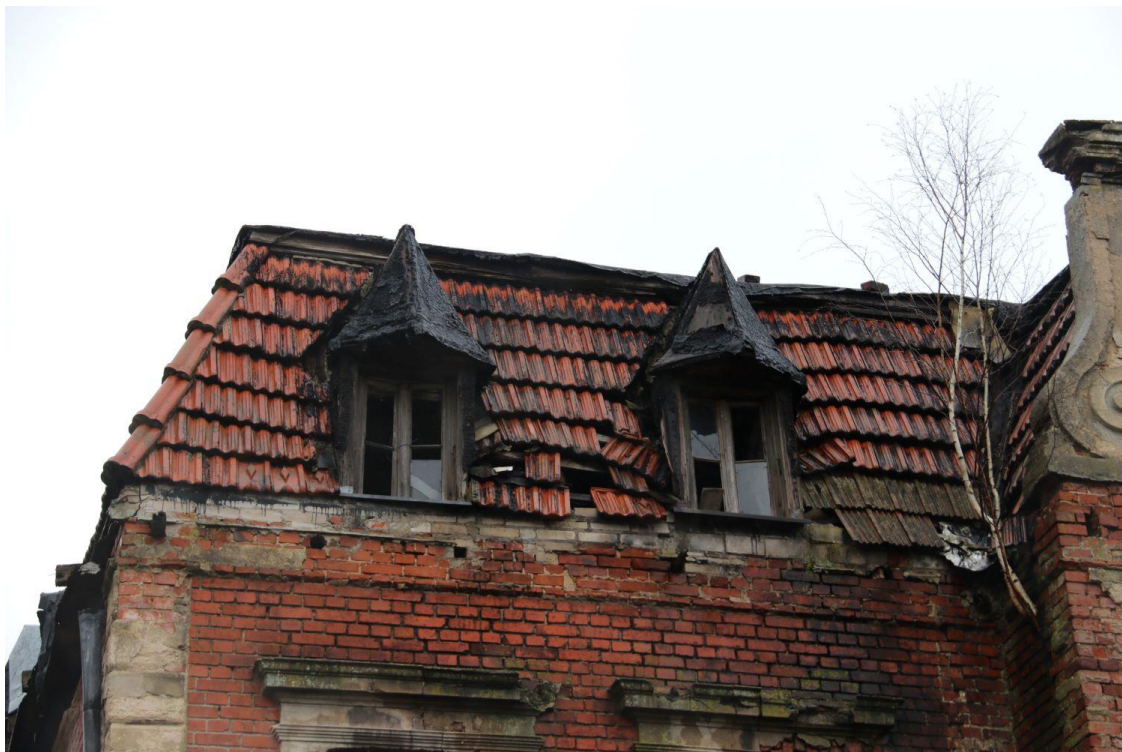
Fot.9-elewacja wschodnia - dach

Na podstawie oględzin stwierdzono, że więźba dachowa znajduje się w niezadowalającym stanie technicznym. W wielu miejscach brak izolacji, liczne ubytki poszycia z dachówek ceramicznych. Widoczne zawilgocenia elementów spowodowane nieuszczelnością dachu spowodowały narażenie konstrukcji na działanie korozji biologicznej.

- Należy zdemonstrować istniejącą konstrukcję drewnianą dachu i wykonać nową, włącznie z nowymi warstwami wykończeniowymi dachu i nowym poszyciem.
- Ściany zewnętrzne, posadzka na gruncie oraz dach nie spełniają obecnych wymagań termoizolacyjnych. Zaleca się przeprowadzić termomodernizację w celu poprawy komfortu użytkowania oraz uzyskać korzyści ekonomiczne związane z mniejszym zużyciem energii niezbędnej do ogrzania budynku.

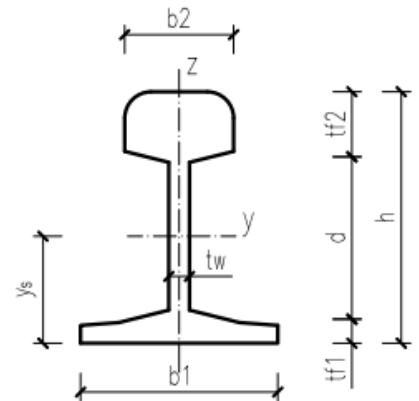
Rodzaj profilu:	szyna	Parametry profilu skorodowanego
h= 14,0 [cm]		h= 13,4 [cm]
b1= 10,0 [cm]		b1= 9,4 [cm]
b2= 6,0 [cm]		b2= 5,4 [cm]
tf1= 1,4 [cm]		tf1= 1,0 [cm]
tf2= 3,4 [cm]		tf2= 3,0 [cm]
tw= 1,1 [cm]		tw= 0,8 [cm]
d= 9,2 [cm]		d= 9,4 [cm]
A= 44,52 [cm ²]		A= 33,12 [cm ²]
S= 321,44 [cm ³]		S= 240,344 [cm ³]
ys= 7,22 [cm]		ys= 7,26 [cm]
m= 34,95 kg/m		
Właściwości statyczne:		Właściwości statyczne:
I _y = 1215,4 [cm ⁴]		I _y *= 849,0 [cm ⁴]
W _{y1} = 168,34 [cm ³]		W _{y1} *= 117,00 [cm ³]
