MAAG Gear Report

60138
WA-91,44-3,84
Cem. Odra - Opole

Raport nr (Report no.): WA-91,44 60138 11-2025 Młyn Surowca (MiBI-pl)

Inspekcja przekładni WA-91,44 na postoju

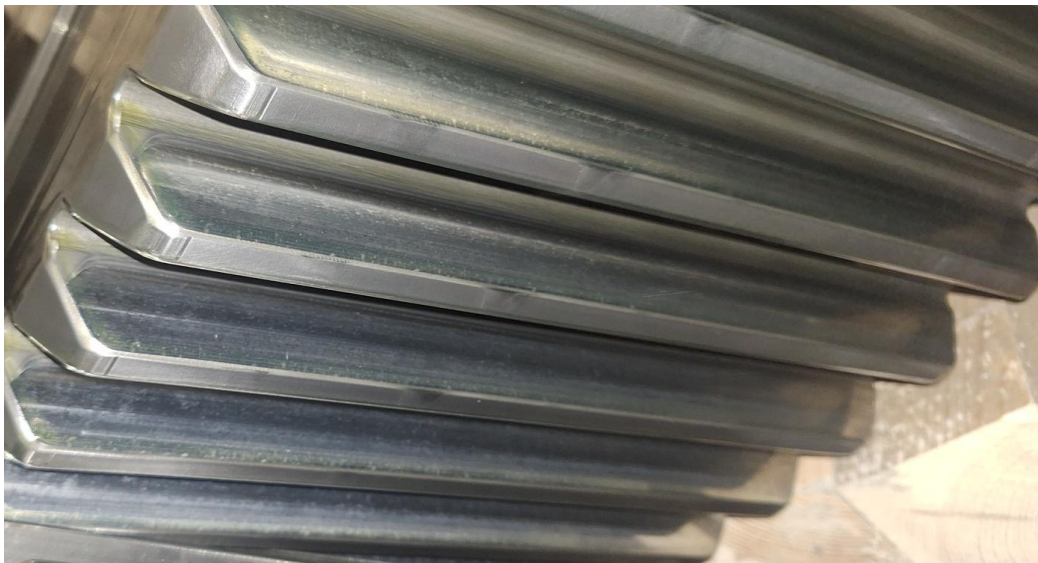
kolo zębate (2 wał)

Ocena śladu współpracy na uzębieniu stopnia walcowego – ślad przylegania prawidłowy, aczkolwiek wyczuwalne jest wytarcie na flance pracującej zębniaka wejściowego

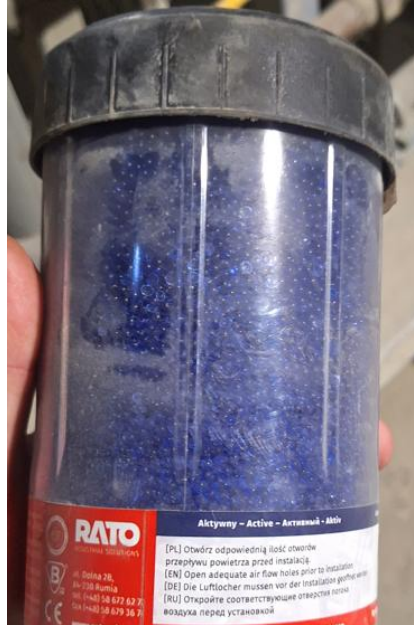
Odpowietrznik

Kontroli filtra powietrza przekładni - (OK.)
