DOKUMENTACJA BADAŃ KONSERWATORSKICH, DOTYCZĄCYCH
ŚCIAN/ELEWACJI KAPLICZEK Z PIOTRKOWA TRYBUNALSKIEGO, USYTUOWANYCH
NA ULICY CMENTARNEJ, BATOREGO, NARUTOWICZA

mgr Katarzyna Róg

ZDUŃSKA WOLA 2023

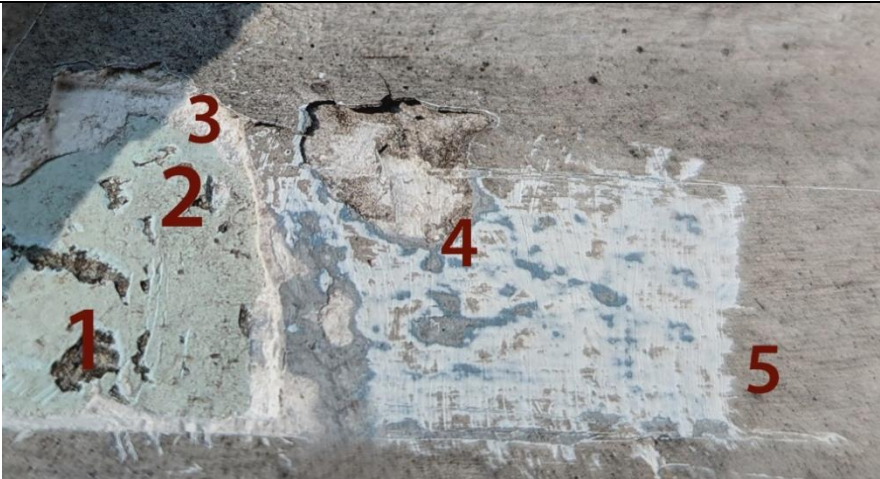
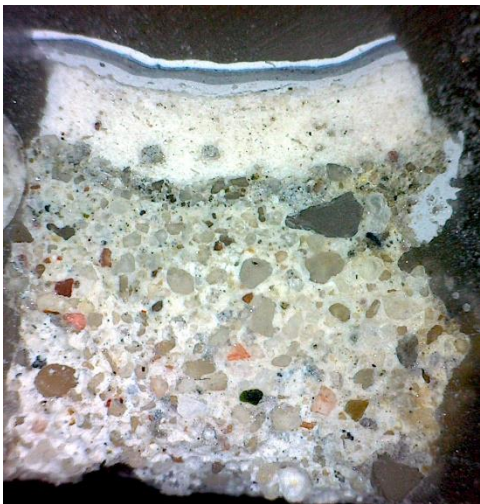
1	Lokalizacja: 2 kondygnacja, profilowanie okalające kwadratowe blendy, strona tylna kapliczki z arkadową blendą

Chronologia warstwy	Charakterystyka warstwy	
1	warstwa tynku wapienno-cementowego (widoczne fazy cementowe)	
2	warstwa malarska/jasnobłękitna (prawdopodobnie technika olejna)	
3	warstwa narzutu/gips	
4	warstwa malarska szaroniebieska, współczesna syntetyczna farba	
5	warstwa malarska biała, współczesna syntetyczna farba	
	<p>Uwagi: W pobranych próbkach do badań, nie we wszystkich zaobserwowano warstwę malarską, leżącą bezpośrednio na warstwie tynku (być może ze względu na zróżnicowany stan zachowania obiektu, natomiast w odkrywkach in situ, ta warstwa występuje)</p>

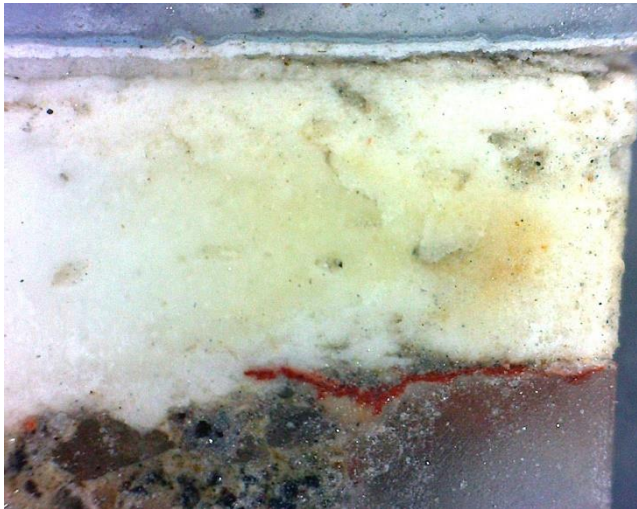
Chronologia warstwy	Charakterystyka warstwy	
1	warstwa tynku wapienno-cementowego (widoczne fazy cementowe)	
2	warstwa malarska / czerwona/ pigment czerwień żelazowa (prawdopodobnie technika olejna)/ warstwa malarska złożona z ceglasczerwonych ziaren tworzących jednolite tło, w którym zatopione są przezroczyste ziarna oraz pojedyncze czerwone	
3	warstwa narzutu/gips	
4	warstwa malarska szaroniebieska, współczesna syntetyczna farba	
	<p>Uwagi: W badaniach laboratoryjnych, nie udało się rozdzielić warstwy malarskiej od zaprawy, więc nie dało rady wykonać badania mikrochemicznego spoiwa, niemniej fotografia makro, czy odkrywki in situ wskazują prawdopodobnie na technikę olejną.</p>

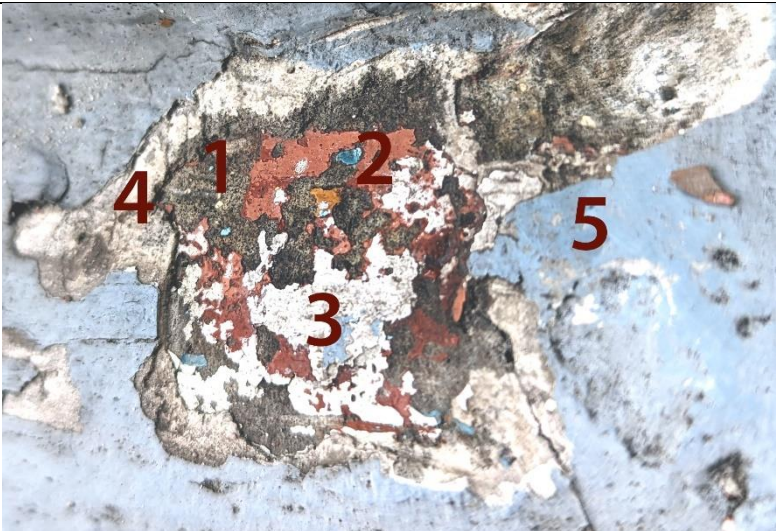
3	Lokalizacja: narożnik gzymsu cokołowego, strona tylna

Chronologia warstwy	Charakterystyka warstwy	
1	warstwa tynku wapienno-cementowego (widoczne fazy cementowe)	
2	warstwa malarska / czerwona/ pigment czerwień żelazowa (prawdopodobnie technika olejna)/ warstwa malarska złożona z ceglastoczerwonych ziaren tworzących jednolite tło, w którym zatopione są przezroczyste ziarna oraz pojedyncze czerwone	
3	warstwa malarska biała	
4	warstwa narzutu/gips	
5	warstwa malarska szaroniebieska, współczesna syntetyczna warstwa	
	Uwagi: warstwy silnie zniszczone, trudne miejscowo do rozdzielenia, odspajające się grubymi płatami, często wykorzystywano odkrywki powstałe samoistnie na obiekcie

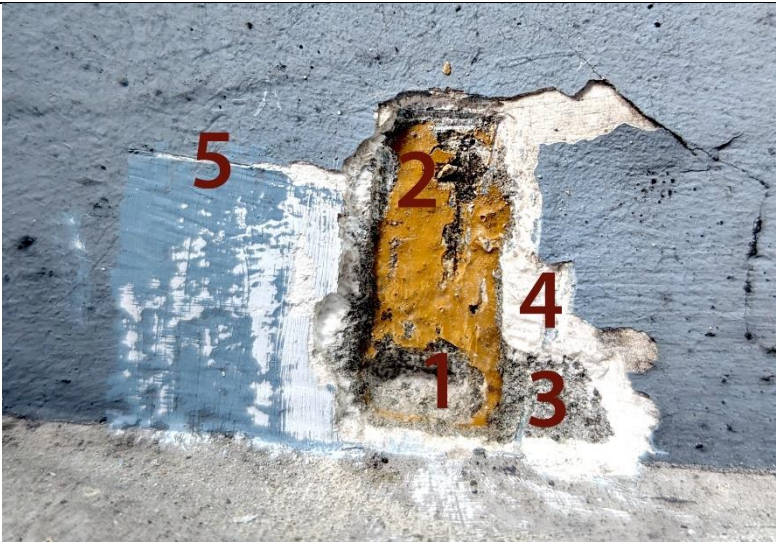
4	Lokalizacja: pierwsza kondygnacja, tło kwadratowej blendy, strona tylna

Chronologia warstwy	Charakterystyka warstwy	
1	warstwa tynku wapienno-cementowego (widoczne fazy cementowe)	
2	warstwa malarska / ugrowa (prawdopodobnie technika olejna)	
3	warstwa tynku	
4	warstwa narzutu/gips	
5	warstwa malarska szaroniebieska, współczesna syntetyczna warstwa	
	Uwagi: W badaniach laboratoryjnych, nie udało się rozdzielić warstwy malarskiej od zaprawy, więc nie dało rady wykonać badania mikrochemicznego spoiwa, niemniej fotografia makro, czy odkrywki in situ wskazują prawdopodobnie na technikę olejną.

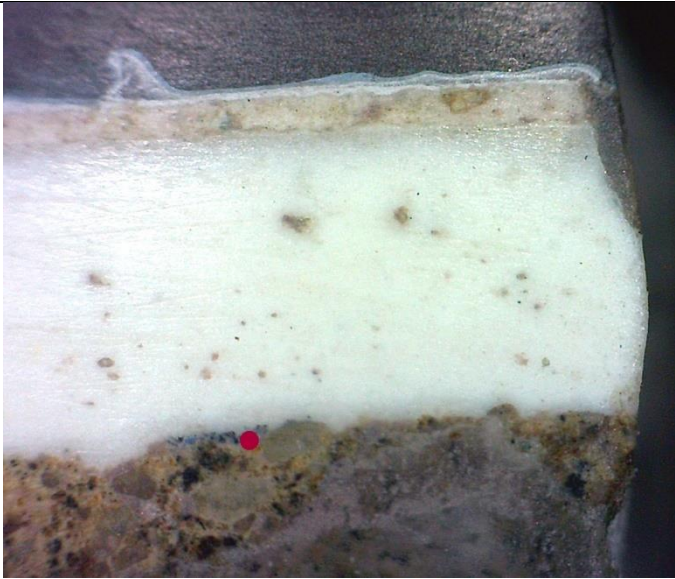
Chronologia warstwy	Charakterystyka warstwy	
1	warstwa tynku wapienno-cementowego (widoczne fazy cementowe)	
2	warstwa podmalowania/ kremowa?	
3	warstwa malarska / niebieska (prawdopodobnie technika olejna)	
4	warstwa narzutu/gips	
5	warstwa malarska szaroniebieska, współczesna syntetyczna warstwa

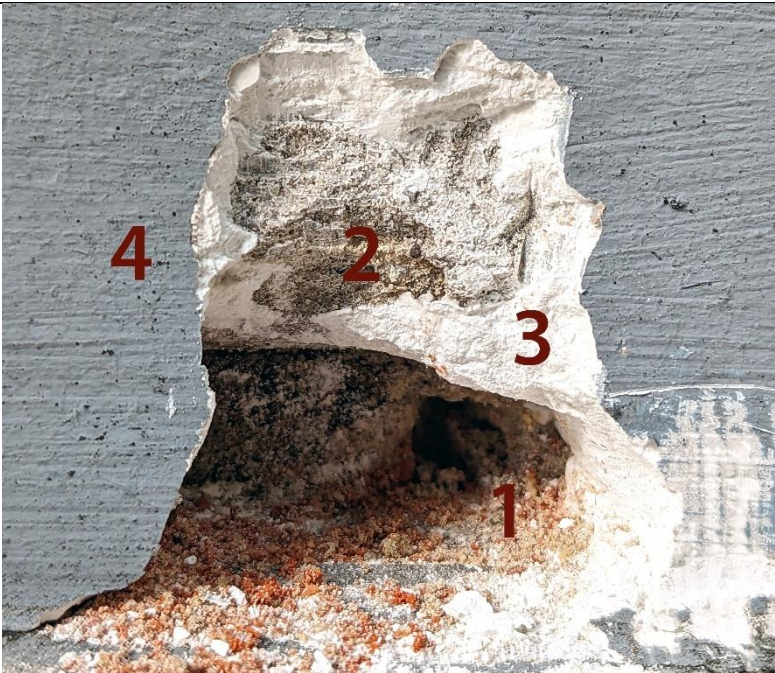
7	Lokalizacja: 2 kondygnacja, elewacja nad blaszonym parapetem, strona tylna

Chronologia warstwy	Charakterystyka warstwy	
1	cegła	
2	warstwa tynku wapienno-cementowego (widoczne fazy cementowe)	
3	warstwa narzutu/gips	
4	warstwa malarska szaroniebieska, współczesna syntetyczna warstwa

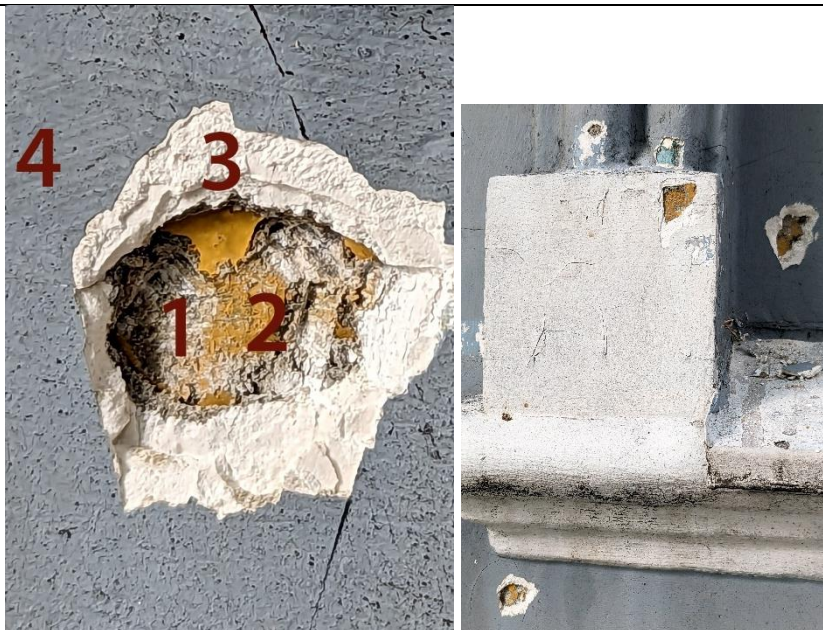
10	Lokalizacja: 2 kondygnacja, ściana w dolnej partii, elewacja z arkadową blendą, tył kapliczki

Chronologia warstwy	Charakterystyka warstwy	
1	warstwa tynku wapienno-cementowego (widoczne fazy cementowe)	
2	warstwa malarska / ugrowa (prawdopodobnie technika olejna)	
3	warstwa narzutu/gips	
4	warstwa malarska szaroniebieska, współczesna syntetyczna warstwa	
	Uwagi: W badaniach laboratoryjnych, nie udało się rozdzielić warstwy malarskiej od zaprawy, więc nie dało rady wykonać badania mikrochemicznego spoiwa, niemniej fotografia makro, czy odkrywki in situ wskazują prawdopodobnie na technikę olejną.

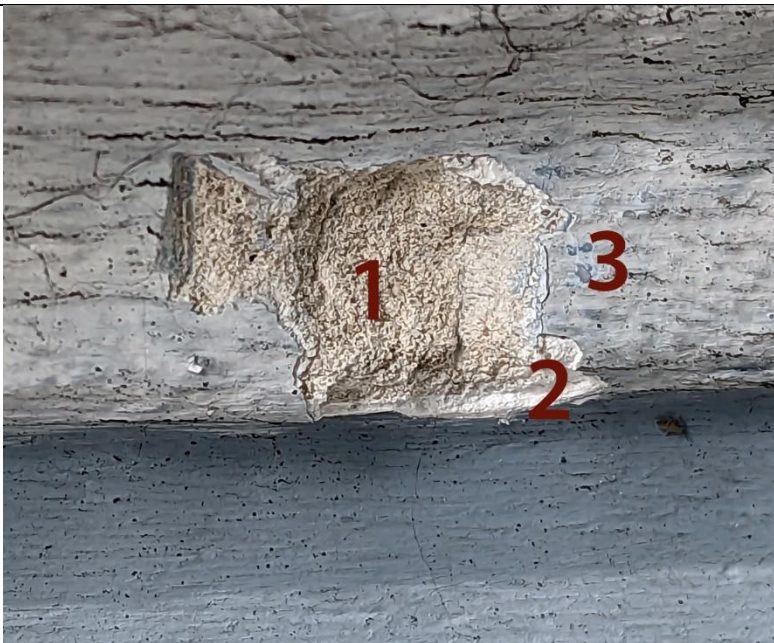
11	Lokalizacja: 2 kondygnacja, odcinkowy gzyms pod parapetem, strona tylna

Chronologia warstwy	Charakterystyka warstwy
1	warstwa tynku wapienno-cementowego (widoczne fazy cementowe)
2	warstwa narzutu/gips
3	warstwa malarska szaroniebieska, współczesna syntetyczna warstwa

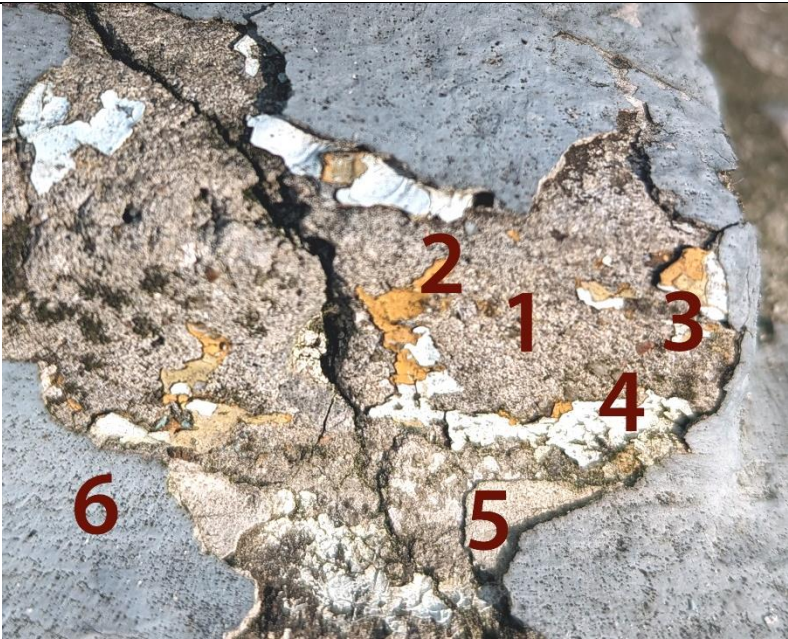
16	Lokalizacja: gzymś cokołowy

Chronologia warstwy	Charakterystyka warstwy	
1	warstwa tynku wapienno-cementowego (widoczne fazy cementowe)	
2	warstwa malarska / ugrowa	
3	warstwa malarska / jasnożółta	
4	warstwa malarska / biała	
5	warstwa narzutu / wyprawa tynkarska	
6	warstwa malarska szaroniebieska, współczesna syntetyczna warstwa	
	Uwagi: warstwy silnie zniszczone, trudne miejscowo do rozdzielenia, odspajające się grubymi płatami, często wykorzystywano odkrywki powstałe samoistnie na obiekcie

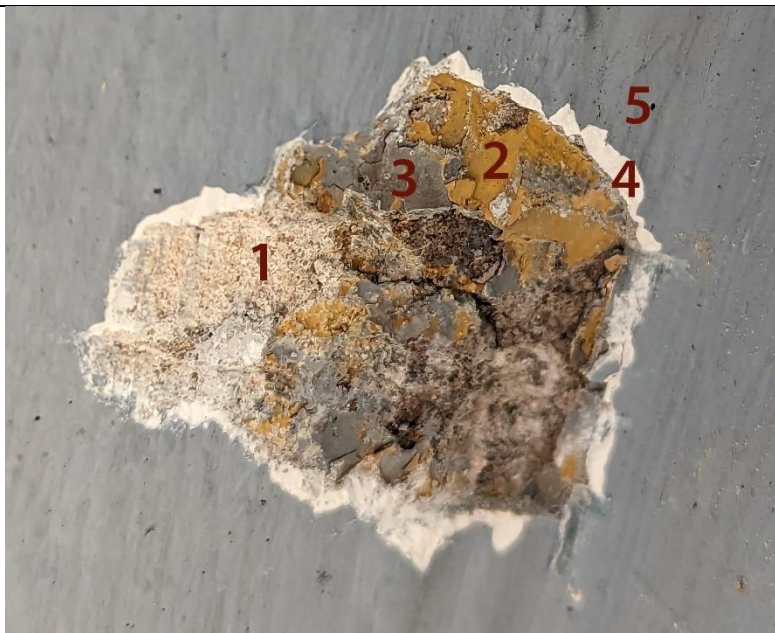
17	Lokalizacja: 3 kondygnacja, arkadowa blenda, tył kapliczki

Chronologia warstwy	Charakterystyka warstwy	
1	warstwa tynku wapienno-cementowego (widoczne fazy cementowe)	
2	warstwa malarska / ugrowa (prawdopodobnie technika olejna)	
3	warstwa malarska / szara	
4	warstwa narzutu/gips	
5	warstwa malarska / szaroniebieska	
Uwagi: W badaniach laboratoryjnych, nie udało się rozdzielić warstwy malarskiej od zaprawy, więc nie dało rady wykonać badania mikrochemicznego spoiwa, niemniej fotografia makro, czy odkrywki in situ wskazują prawdopodobnie na technikę olejną.

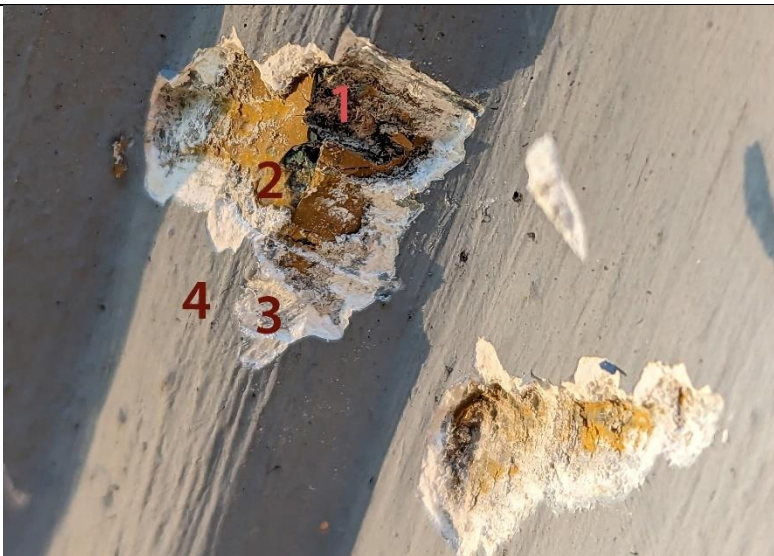
20	Lokalizacja: 3 kondygnacja, tło wraz pierwszym półwałkiem gzymsu wieńczącego, strona tylna

Chronologia warstwy	Charakterystyka warstwy	
1	warstwa tynku wapienno-cementowego (widoczne fazy cementowe)	
2	warstwa malarska / ugrowa (prawdopodobnie technika olejna)	
3	warstwa narzutu/gips	
4	warstwa malarska / szaroniebieska	
	Uwagi: W badaniach laboratoryjnych, nie udało się rozdzielić warstwy malarskiej od zaprawy, więc nie dało rady wykonać badania mikrochemicznego spoiwa, niemniej fotografia makro, czy odkrywki in situ wskazują prawdopodobnie na technikę olejną.

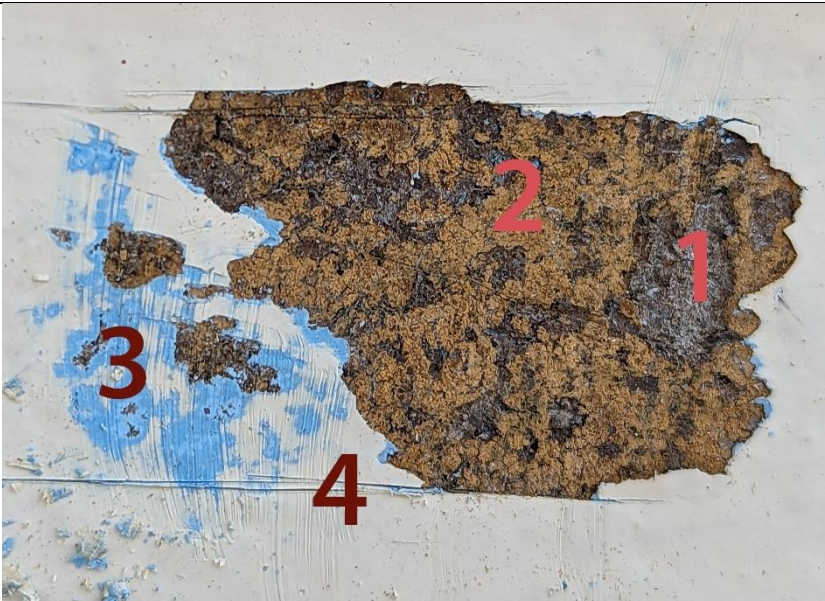
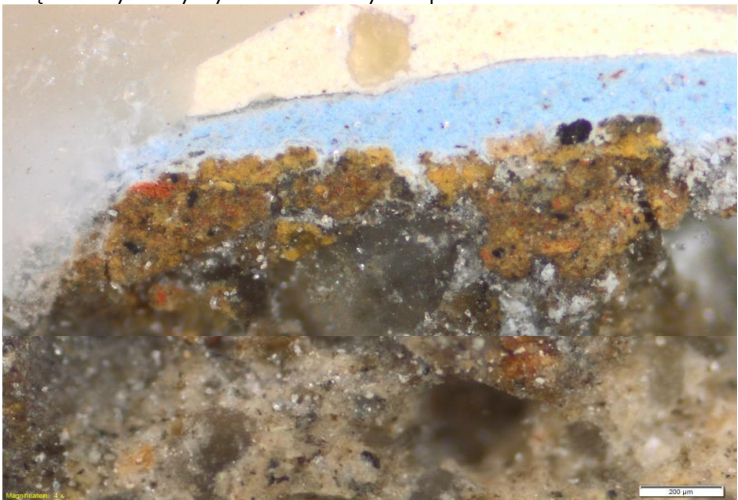
24	Lokalizacja: 2 kondygnacja, pilaster, elewacja od strony parkingu

Chronologia warstwy	Charakterystyka warstwy	
1	warstwa tynku wapienno-cementowego (widoczne fazy cementowe)	
2	warstwa malarska/ ugrowa (prawdopodobnie olejna)/ pigmenty żelazowe (żółcień i czerwień żelazowa) / nie wykryto spoiwa białkowego. Nie można wykluczyć obecności oleju, wosku lub żywicy, choć delikatne mięknięcie warstw może być również spowodowane przesączeniem spoiwa tłustego z warstw nadległych	
3	warstwa malarska niebieska	
4	warstwa malarska kremowa, współczesna syntetyczna farba	
	<p>Uwagi: warstwy trudne do rozdzielenia, odspajające się grubymi płatami, często wykorzystywano odkrywki powstałe samoistnie na obiekcie</p>

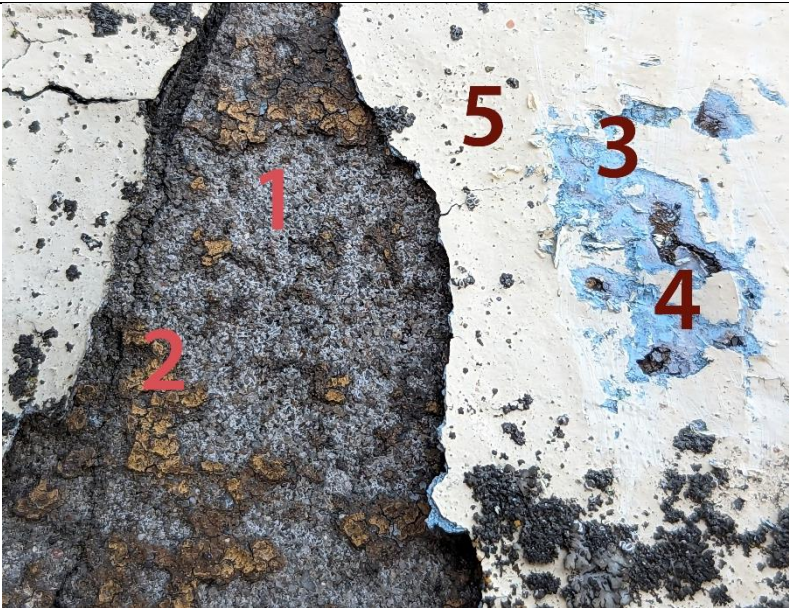
26	Lokalizacja: 3 kondygnacja, elewacja od strony parkingu

Chronologia warstwy	Charakterystyka warstwy	
1	warstwa tynku wapienno-cementowego (widoczne fazy cementowe)	
2	warstwa malarska/ ugrowa (prawdopodobnie olejna)/ pigmenty żelazowe (żółcień i czerwień żelazowa) / nie wykryto spoiwa białkowego. Nie można wykluczyć obecności oleju, wosku lub żywicy, choć delikatne mięknienie warstw może być również spowodowane przesączeniem spoiwa tłustego z warstw nadległych	
3	warstwa malarska szaroniebieska	
4	warstwa malarska niebieska	
5	warstwa malarska kremowa, współczesna syntetyczna farba	
	Uwagi: warstwy trudne do rozdzielenia. Brak dekoracji malarskiej – ostatnie opracowanie malarskie dwubarwne, nawarstwienia odpajające się grubymi płatami, często wykorzystywano odkrywki powstałe samoistnie na obiekcie

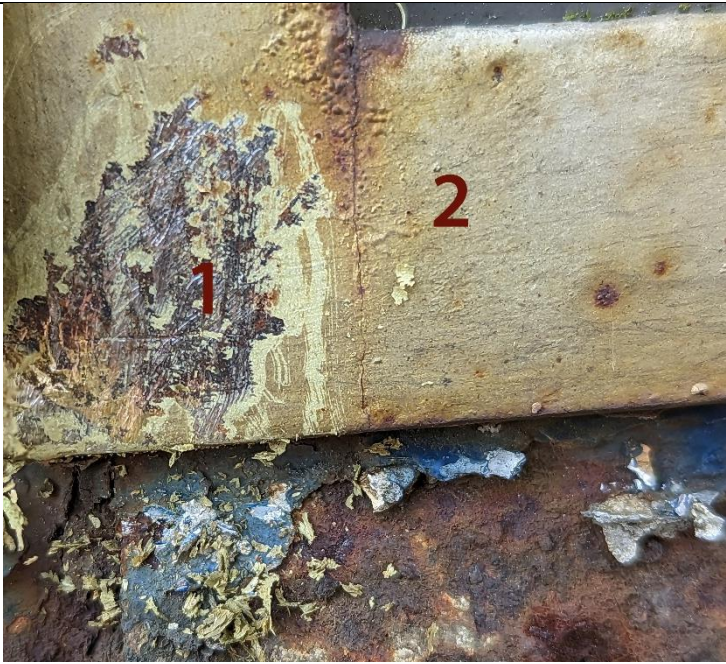
29	Lokalizacja: 1 kondygnacja, metalowe obramienie okienne, front

Chronologia warstwy	Charakterystyka warstwy	
1	metal	
2	warstwa malarska/ żółta

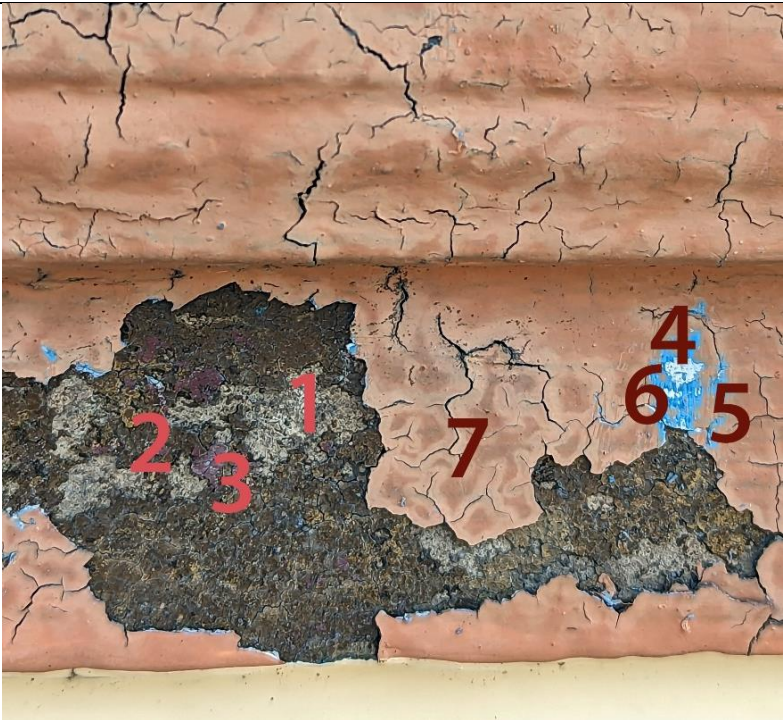
31	Lokalizacja: gzyms odcinkowy na pilastrze, 2 kondygnacja, elewacja od strony parkingu

Chronologia warstwy	Charakterystyka warstwy	
1	warstwa tynku wapienno-cementowego (widoczne fazy cementowe)	
2	warstwa malarska/ ugrowa (prawdopodobnie olejna)/ pigmenty żelazowe (żółcień i czerwień żelazowa) / nie wykryto spoiwa białkowego. Nie można wykluczyć obecności oleju, wosku lub żywicy, choć delikatne mięknięcie warstw może być również spowodowane przesączeniem spoiwa tłustego z warstw nadległych	
3	warstwa malarska brunatna	
4	warstwa malarska szaroniebieska	
5	warstwa malarska niebieska	
6	warstwa malarska ciemnoniebieska	
7	warstwa malarska łososiowa, współczesna syntetyczna farba	
	Uwagi: warstwy trudne do rozdzielenia. Brak dekoracji malarskiej – ostatnie opracowanie malarskie dwubarwne, nawarstwienia odpajające się grubymi płatami, często wykorzystywano odkrywki powstałe samoistnie na obiekcie

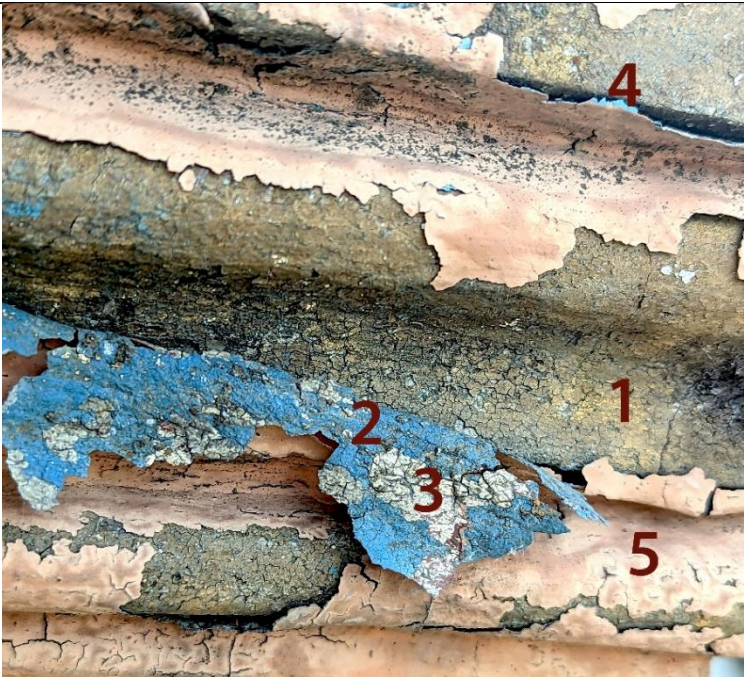
32	Lokalizacja: gzyms koronujący 2 kondygnację, elewacja od strony parkingu

Chronologia warstwy	Charakterystyka warstwy	
1	warstwa tynku wapienno-cementowego (widoczne fazy cementowe)	
2	warstwa malarska/ ugrowa (prawdopodobnie olejna)/ pigmenty żelazowe (żółcień i czerwień żelazowa) / nie wykryto spoiwa białkowego. Nie można wykluczyć obecności oleju, wosku lub żywicy, choć delikatne mięknięcie warstw może być również spowodowane przesączeniem spoiwa tłustego z warstw nadległych	
3	warstwa malarska niebieska	
4	warstwa malarska biała	
5	warstwa malarska niebieska	
6	warstwa malarska łososiowa, współczesna syntetyczna farba	
	Uwagi: warstwy trudne do rozdzielenia. Brak dekoracji malarskiej – ostatnie opracowanie malarskie dwubarwne, nawarstwienia odspajające się grubymi płatami, często wykorzystywano odkrywki powstałe samoistnie na obiekcie

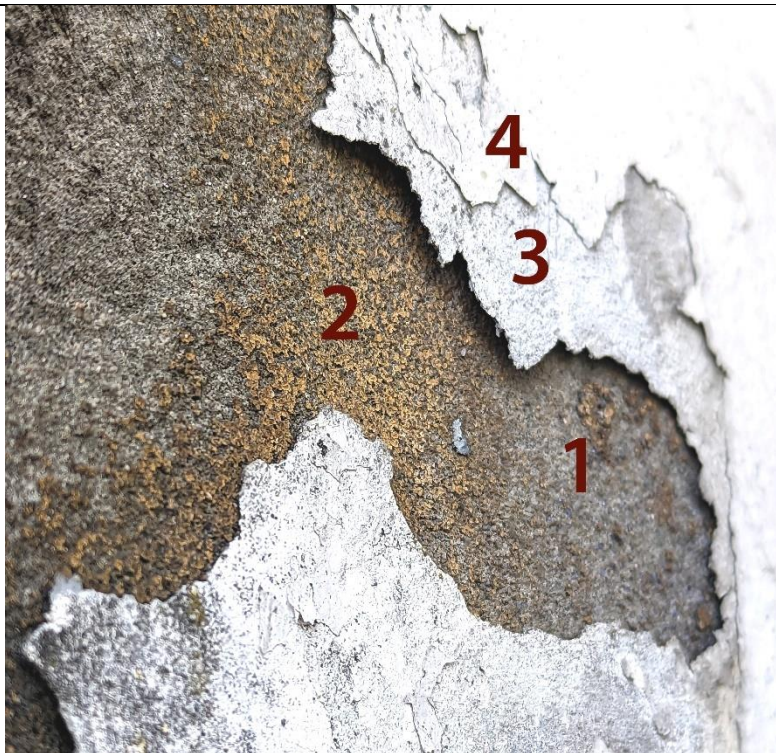
33	Lokalizacja: 2 kondygnacja, ściana blendy arkadowej, elewacja od strony parkingu

Chronologia warstwy	Charakterystyka warstwy	
1	warstwa tynku wapienno-cementowego (widoczne fazy cementowe)	
2	warstwa malarska/ ugrowa (prawdopodobnie olejna)/ pigmenty żelazowe (żółcień i czerwień żelazowa) / nie wykryto spoiwa białkowego. Nie można wykluczyć obecności oleju, wosku lub żywicy, choć delikatne mięknięcie warstw może być również spowodowane przesączeniem spoiwa tłustego z warstw nadległych	
3	warstwa narzutu / wyprawa tynkarska	
4	warstwa malarska biała, współczesna syntetyczna farba	
	Uwagi: warstwy trudne do rozdzielenia. Brak dekoracji malarskiej – ostatnie opracowanie malarskie dwubarwne, nawarstwienia odspajające się grubymi płatami, często wykorzystywano odkrywki powstałe samoistnie na obiekcie

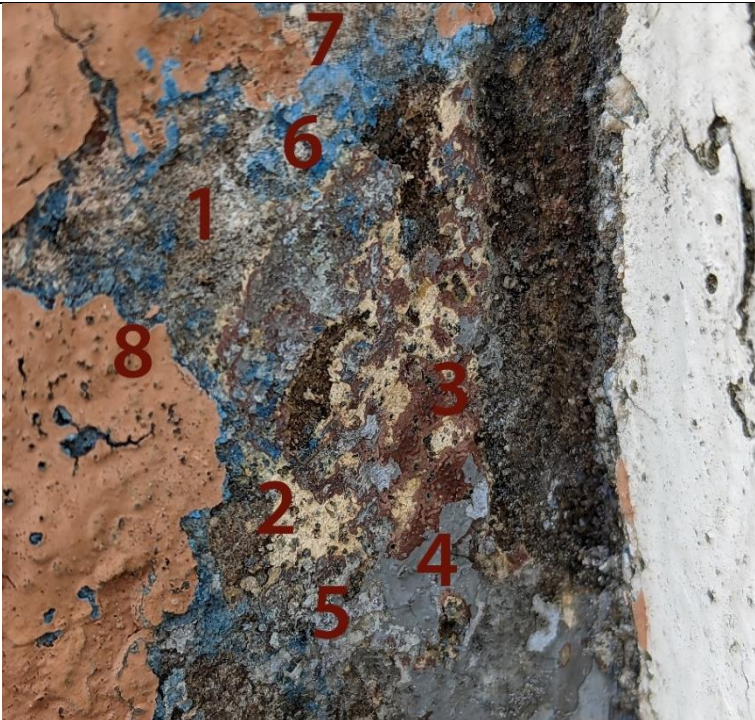
34	Lokalizacja: 2 kondygnacja, blenda arkadowa, elewacja od strony parkingu

Chronologia warstwy	Charakterystyka warstwy	
1	warstwa tynku wapienno-cementowego (widoczne fazy cementowe)	
2	warstwa malarska/ kremowa	
3	warstwa malarska brunatna	
4	warstwa malarska szara	
5	warstwa malarska szaroniebieska	
6	warstwa malarska ciemnoniebieska	
7	warstwa malarska niebieska	
8	warstwa malarska łososiowa, współczesna syntetyczna farba	
	Uwagi: warstwy trudne do rozdzielenia. Brak dekoracji malarskiej – ostatnie opracowanie malarskie dwubarwne, nawarstwienia odpajające się grubymi płatami, często wykorzystywano odkrywki powstałe samoistnie na obiekcie

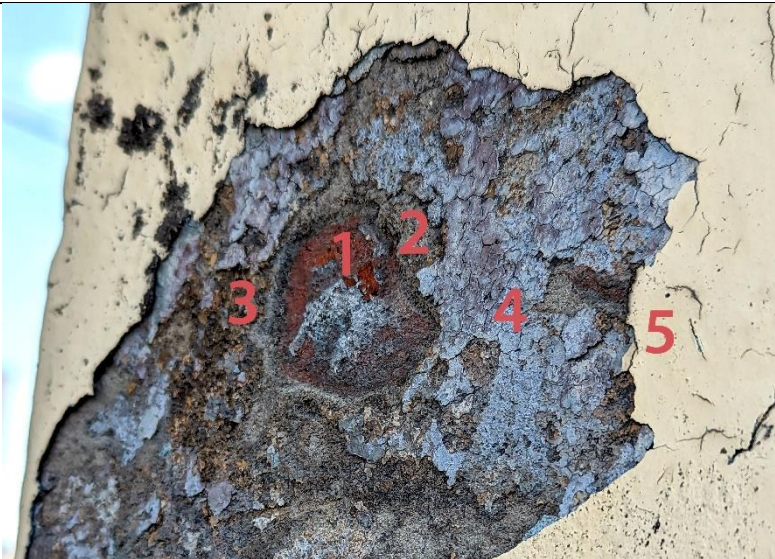
35	Lokalizacja: 3 kondygnacja, elewacja od strony parkingu

Chronologia warstwy	Charakterystyka warstwy	
1	cegła	
2	warstwa tynku wapienno-cementowego (widoczne fazy cementowe)	
3	warstwa malarska/ ugrowa (prawdopodobnie olejna)/ pigmenty żelazowe (żółcień i czerwień żelazowa) / nie wykryto spoiwa białkowego. Nie można wykluczyć obecności oleju, wosku lub żywicy, choć delikatne mięknięcie warstw może być również spowodowane przesączeniem spoiwa tłustego z warstw nadległych	
4	warstwa malarska szaroniebieska	
5	warstwa malarska kremowa, współczesna syntetyczna farba	
	Uwagi: warstwy trudne do rozdzielenia. Brak dekoracji malarskiej – ostatnie opracowanie malarskie dwubarwne, nawarstwienia odspajające się grubymi płatami, często wykorzystywano odkrywki powstałe samoistnie na obiekcie

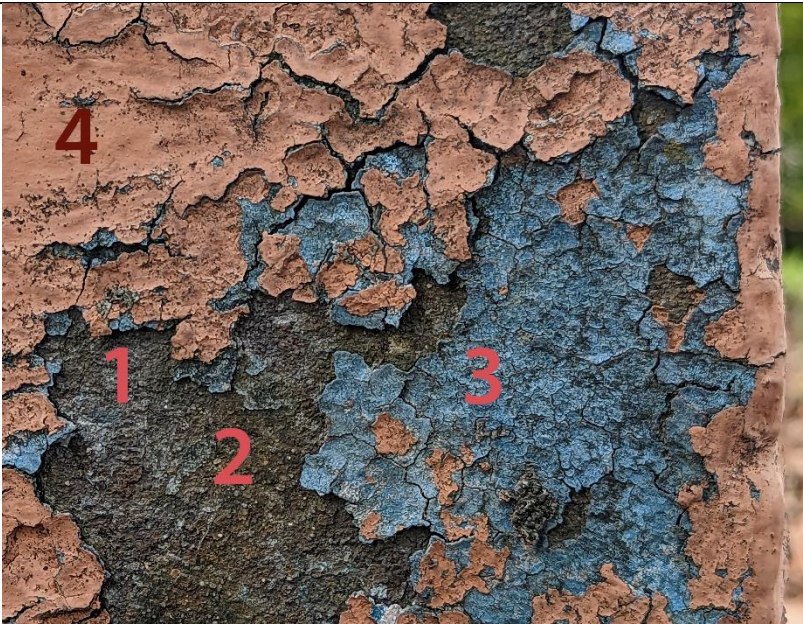
36	Lokalizacja: cokół, front

Chronologia warstwy	Charakterystyka warstwy	
1	warstwa tynku wapienno-cementowego (widoczne fazy cementowe)	
2	warstwa malarska/ ugrowa (prawdopodobnie olejna)/ pigmenty żelazowe (żółcień i czerwień żelazowa) / nie wykryto spoiwa białkowego. Nie można wykluczyć obecności oleju, wosku lub żywicy, choć delikatne mięknięcie warstw może być również spowodowane przesączeniem spoiwa tłustego z warstw nadległych	
3	warstwa malarska niebieska	
4	warstwa malarska łososiowa, współczesna syntetyczna farba	
	Uwagi: warstwy trudne do rozdzielenia. Brak dekoracji malarskiej – ostatnie opracowanie malarskie dwubarwne, nawarstwienia odspajające się grubymi płatami, często wykorzystywano odkrywki powstałe samoistnie na obiekcie

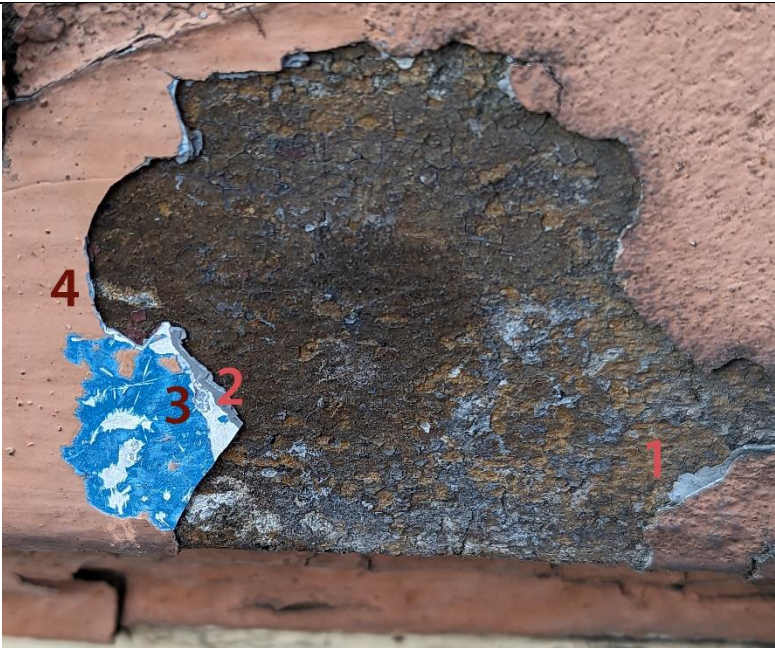
38	Lokalizacja: 3 kondygnacja, gzyms koronujący, front

Chronologia warstwy	Charakterystyka warstwy	
1	warstwa malarska/ ugrowa (prawdopodobnie olejna)/ pigmenty żelazowe (żółcień i czerwień żelazowa) / nie wykryto spoiwa białkowego. Nie można wykluczyć obecności oleju, wosku lub żywicy, choć delikatne mięknięcie warstw może być również spowodowane przesączeniem spoiwa tłustego z warstw nadległych	
2	warstwa malarska szaroniebieska	
3	warstwa malarska niebieska	
4	warstwa malarska łososiowa/ współczesna syntetyczna farba	
	Uwagi: warstwy trudne do rozdzielenia. Brak dekoracji malarskiej – ostatnie opracowanie malarskie dwubarwne, nawarstwienia odspajające się grubymi płatami, często wykorzystywano odkrywki powstałe samoistnie na obiekcie

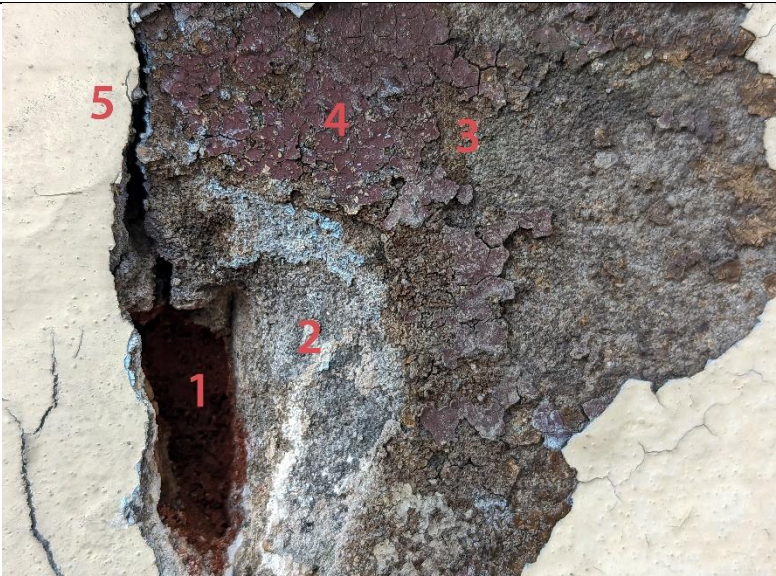
39	Lokalizacja: 3 kondygnacja, elewacja od frontu

Chronologia warstwy	Charakterystyka warstwy	
1	cegła	
2	warstwa tynku wapienno-cementowego (widoczne fazy cementowe)	
3	warstwa malarska/ ugrowa (prawdopodobnie olejna)/ pigmenty żelazowe (żółcień i czerwień żelazowa) / nie wykryto spoiwa białkowego. Nie można wykluczyć obecności oleju, wosku lub żywicy, choć delikatne mięknięcie warstw może być również spowodowane przesączeniem spoiwa tłustego z warstw nadległych	
4	warstwa malarska brunatna	
5	warstwa malarska kremowa, współczesna syntetyczna farba	
	Uwagi: warstwy trudne do rozdzielenia. Brak dekoracji malarskiej – ostatnie opracowanie malarskie dwubarwne, nawarstwienia odspajające się grubymi płatami, często wykorzystywano odkrywki powstałe samoistnie na obiekcie

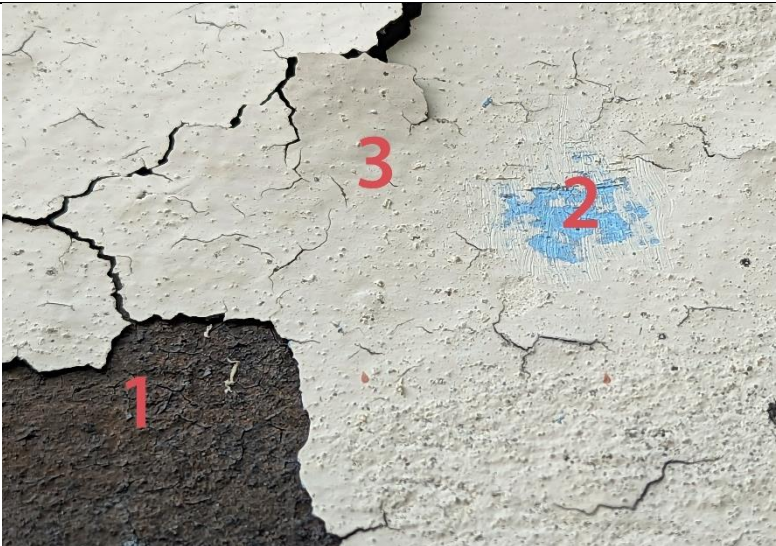
40	Lokalizacja: 4 kondygnacja, elewacja od frontu

Chronologia warstwy	Charakterystyka warstwy	
1	warstwa malarska/ ugrowa (prawdopodobnie olejna)/ pigmenty żelazowe (żółcień i czerwień żelazowa) / nie wykryto spoiwa białkowego. Nie można wykluczyć obecności oleju, wosku lub żywicy, choć delikatne mięknienie warstw może być również spowodowane przesączeniem spoiwa tłustego z warstw nadległych	
2	warstwa malarska szaroniebieska	
3	warstwa malarska kremowa, współczesna syntetyczna farba	
	Uwagi: warstwy trudne do rozdzielenia. Brak dekoracji malarskiej – ostatnie opracowanie malarskie dwubarwne, nawarstwienia odspajające się grubymi płatami, często wykorzystywano odkrywki powstałe samoistnie na obiekcie

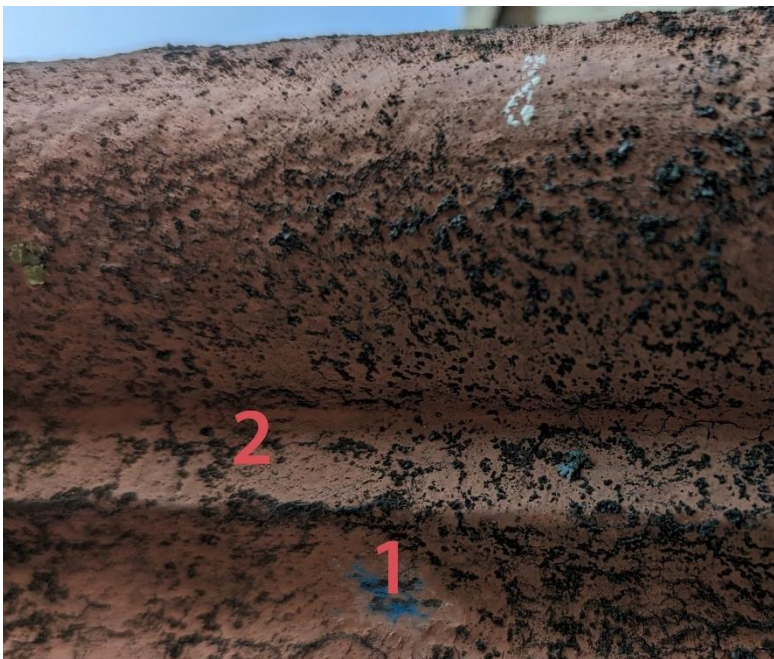
41	Lokalizacja: 3 kondygnacja, gzyms koronujący, front

Chronologia warstwy	Charakterystyka warstwy	
1	warstwa malarska szaroniebieska	
2	warstwa malarska łososiowa, współczesna syntetyczna farba	
	Uwagi: warstwy trudne do rozdzielenia. Widoczne grube porosty mchów, ostatnie opracowanie malarskie dwubarwne, nawarstwienia odspajające się grubymi płatami, często wykorzystywano odkrywki powstałe samoistnie na obiekcie

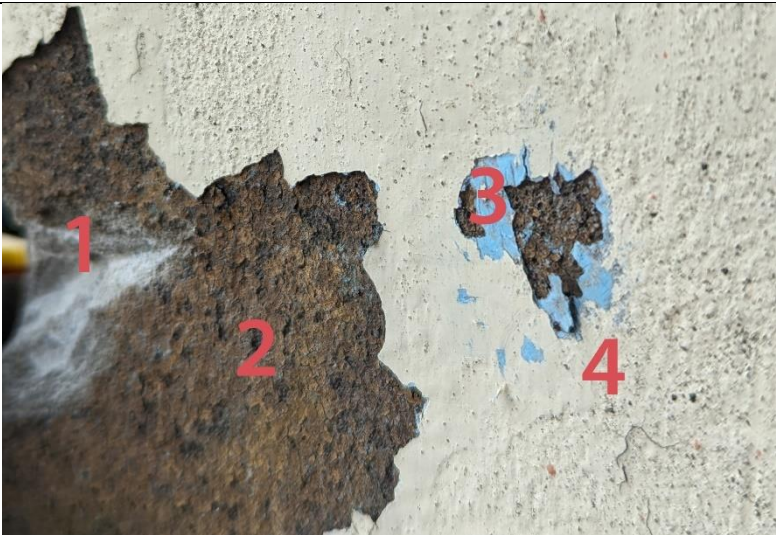
42	Lokalizacja: 4 kondygnacja, elewacja od frontu

Chronologia warstwy	Charakterystyka warstwy	
1	warstwa tynku wapienno-cementowego (widoczne fazy cementowe)	
2	warstwa malarska/ ugrowa (prawdopodobnie olejna)/ pigmenty żelazowe (żółcień i czerwień żelazowa) / nie wykryto spoiwa białkowego. Nie można wykluczyć obecności oleju, wosku lub żywicy, choć delikatne mięknienie warstw może być również spowodowane przesączeniem spoiwa tłustego z warstw nadległych	
3	warstwa malarska szaroniebieska	
4	warstwa malarska kremowa, współczesna syntetyczna farba	
	Uwagi: warstwy trudne do rozdzielenia. Brak dekoracji malarskiej – ostatnie opracowanie malarskie dwubarwne, nawarstwienia odspajające się grubymi płatami, często wykorzystywano odkrywki powstałe samoistnie na obiekcie

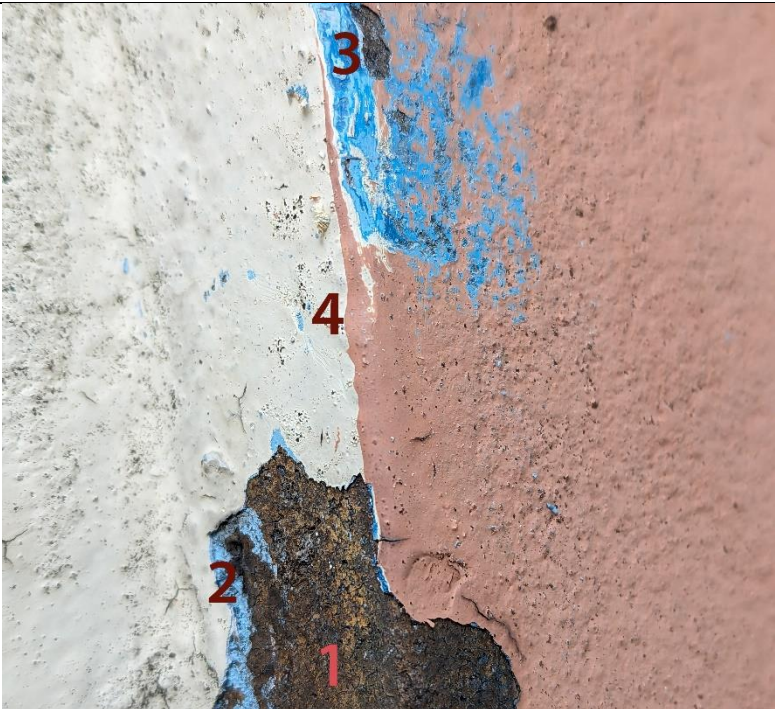
43	Lokalizacja: 3 kondygnacja, elewacja od frontu

Chronologia warstwy	Charakterystyka warstwy	
1	warstwa malarska/ ugrowa (prawdopodobnie olejna)/ pigmenty żelazowe (żółcień i czerwień żelazowa) / nie wykryto spoiwa białkowego. Nie można wykluczyć obecności oleju, wosku lub żywicy, choć delikatne mięknięcie warstw może być również spowodowane przesączeniem spoiwa tłustego z warstw nadległych	
2	warstwa malarska szaroniebieska	
3	warstwa malarska niebieska	
4	warstwa malarska kremowa, łososiowa, współczesna syntetyczna farba	
	Uwagi: warstwy trudne do rozdzielenia. Brak dekoracji malarskiej – ostatnie opracowanie malarskie dwubarwne, nawarstwienia odspajające się grubymi płatami, często wykorzystywano odkrywkę powstałe samoistnie na obiekcie

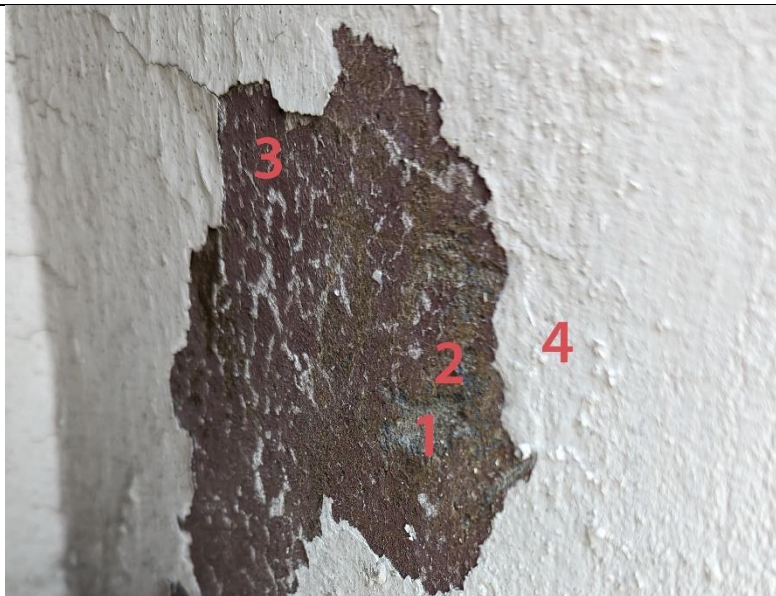
44	Lokalizacja: 3 kondygnacja, nisza na rzeźbę, front

Chronologia warstwy	Charakterystyka warstwy	
1	warstwa tynku wapienno-cementowego (widoczne fazy cementowe)	
2	warstwa malarska/ ugrowa (prawdopodobnie olejna)/ pigmenty żelazowe (żółcień i czerwień żelazowa) / nie wykryto spoiwa białkowego. Nie można wykluczyć obecności oleju, wosku lub żywicy, choć delikatne mięknięcie warstw może być również spowodowane przesączeniem spoiwa tłustego z warstw nadległych	
3	warstwa malarska brunatna	
4	warstwa malarska kremowa, współczesna syntetyczna farba	
	Uwagi: warstwy trudne do rozdzielenia. Brak dekoracji malarskiej – ostatnie opracowanie malarskie dwubarwne, nawarstwienia odspajające się grubymi płatami, często wykorzystywano odkrywkę powstałe samoistnie na obiekcie

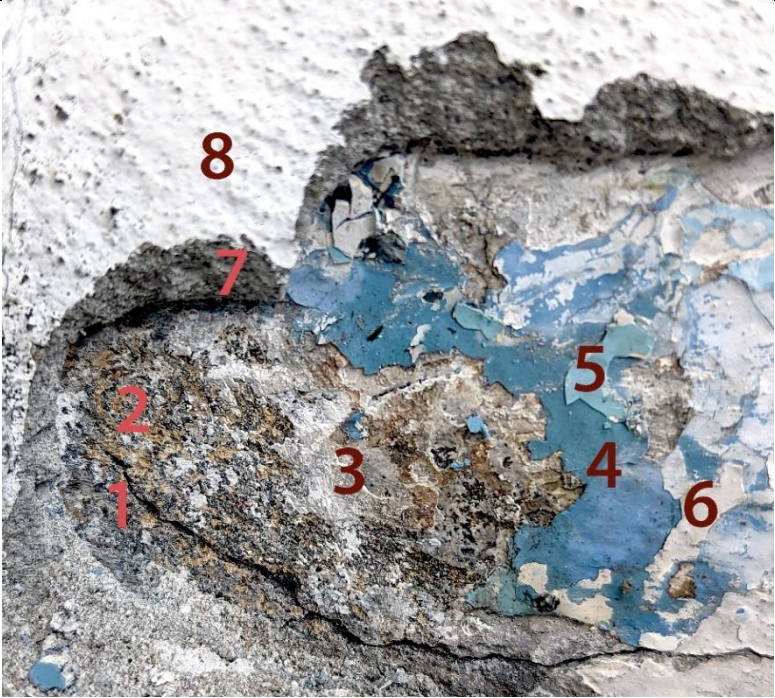
45	Lokalizacja: ściana blendy arkadowej, strona tylna kapliczki

Chronologia warstwy	Charakterystyka warstwy	
1	warstwa tynku wapienno-cementowego (widoczne fazy cementowe)	
2	<p>warstwa malarska/ jasnougrowa/spoiwo mineralne (prawdopodobnie technika wapienna), morfologia warstwy: sypka, krucha</p> <p>Warstwa malarska o zróżnicowanej grubości na przekroju nieciągła, złożona z drobnych żółtych ziaren tworzących jednolite tło. Skład pierwiastkowy (Analiza 1): Ca, Si, Al, S, K, Zn, Na, Mg, Fe, Ti, P. Interpretacja: węglan wapnia, glinokrzemiany, żółcień żelazowa, biel cynkowa, nie można wykluczyć bieli tytanowej (choć tlenki tytanu występują w złożach pigmentów żelazowych), siarczany. Wyniki analizy mikrochemicznej spoiwa oraz skład pierwiastkowy wskazują na technikę wapienną.</p>	
3	warstwa cienkiego narzutu / gips	
4	warstwa malarska niebieska	
5	warstwa malarska jasnoniebieska	
6	warstwa malarska biała

7	warstwa narzutu / wyprawa tynkarska	
8	warstwa malarska biała współczesna syntetyczna farba

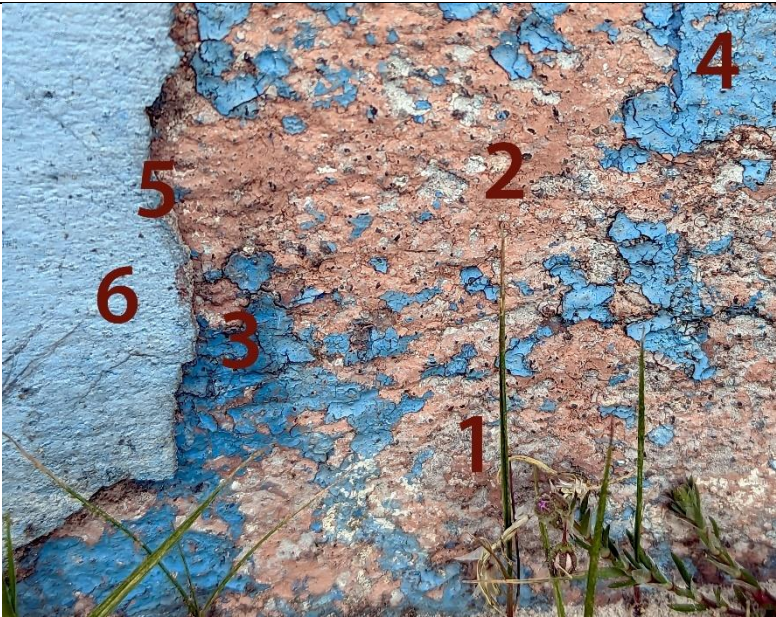
46	Lokalizacja: cokół, front kapliczki

Chronologia warstwy	Charakterystyka warstwy	
1	warstwa tynku wapienno-cementowego (widoczne fazy cementowe)	
2	warstwa malarska/ łososiowa/spoiwo mineralne (prawdopodobnie technika wapienna), morfologia warstwy: sypka, krucha	
3	warstwa malarska niebieska	
4	warstwa malarska jasnoniebieska	
5	warstwa narzutu / wyprawa tynkarska	
6	warstwa malarska błękitna współczesna syntetyczna farba	
	Uwagi: warstwy silnie zniszczone, trudne miejscowo do rozdzielenia, odspajające się grubymi płatami, często wykorzystywano odkrywki powstałe samoistnie na obiekcie

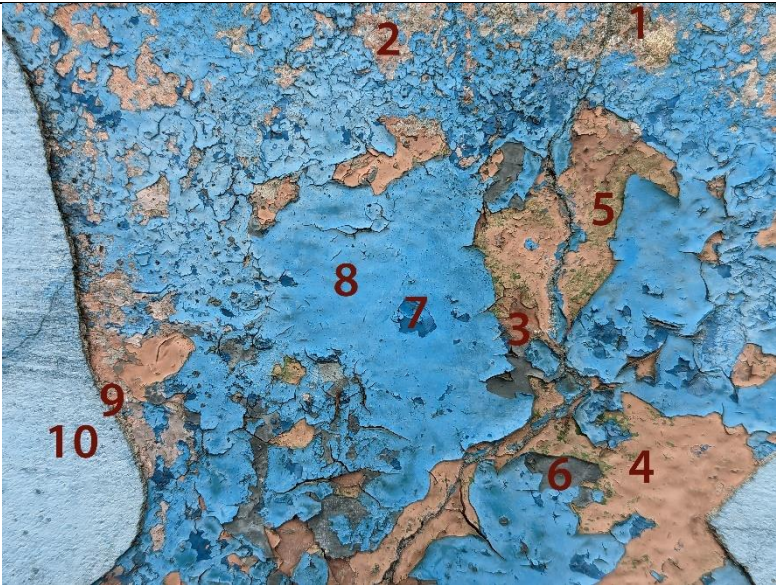
47	Lokalizacja: cokół, front kapliczki

Chronologia warstwy	Charakterystyka warstwy	
1	warstwa tynku wapienno-cementowego (widoczne fazy cementowe)	
2	warstwa malarska/ łososiowa/ spoiwo mineralne (prawdopodobnie technika wapienna), morfologia warstwy: sypka, krucha	
3	warstwa malarska sienna palona	
4	warstwa malarska zielona	
5	warstwa malarska sienna naturalna	
6	warstwa malarska szara	
7	warstwa malarska niebieska	
8	warstwa malarska jasnoniebieska	
9	warstwa narzutu / wyprawa tynkarska	
10	warstwa malarska błękitna współczesna syntetyczna farba	
	Uwagi: warstwy silnie zniszczone, trudne miejscowo do rozdzielenia, odspajające się grubymi płatami, często wykorzystywano odkrywki powstałe samoistnie na obiekcie

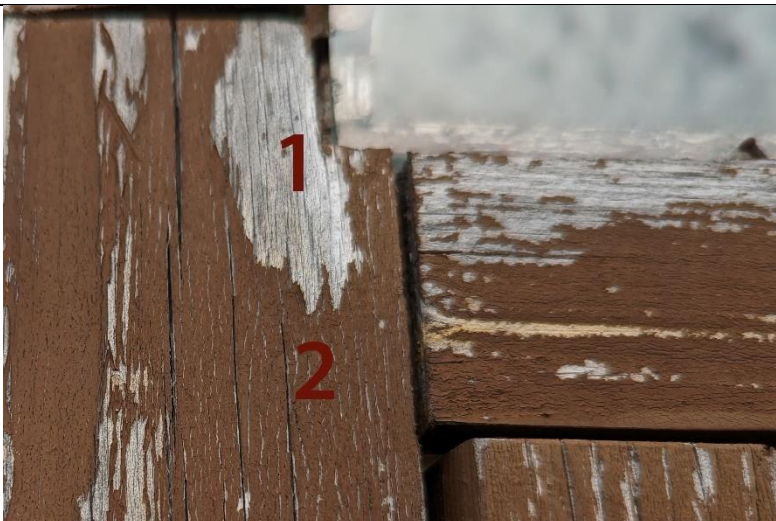
48	Lokalizacja: stolarka okienna, front kapliczki

Chronologia warstwy	Charakterystyka warstwy		
1	drewno		
2	warstwa malarska brązowa

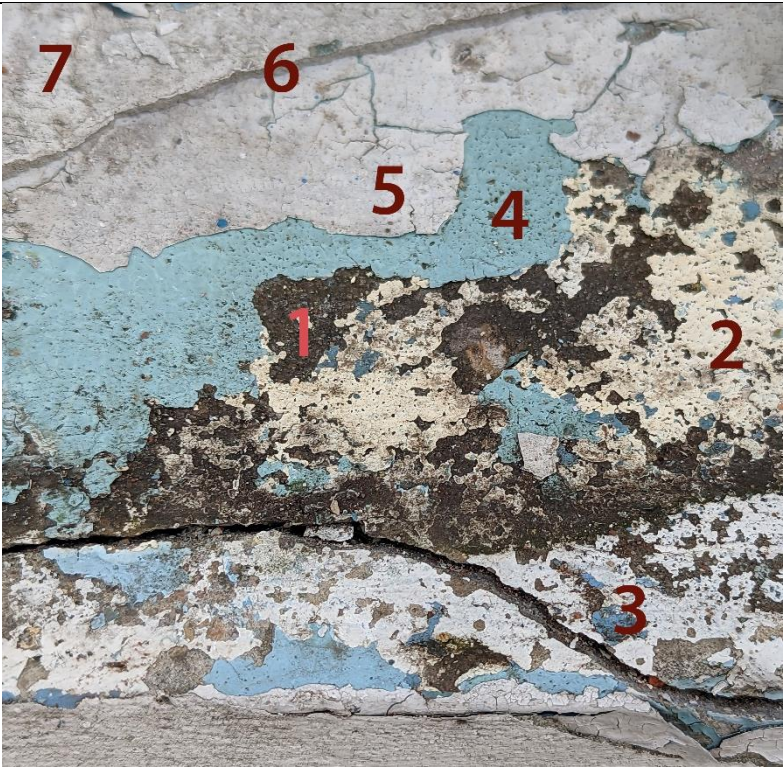
49	Lokalizacja: parapet blendy arkadowej, strona tylna kapliczki

Chronologia warstwy	Charakterystyka warstwy	
1	warstwa tynku wapienno-cementowego (widoczne fazy cementowe)	
2	warstwa malarska/ kremowa	
3	warstwa malarska błękitna	
4	warstwa malarska niebieska	
5	warstwa malarska biała	
6	warstwa narzutu / wyprawa tynkarska	
7	warstwa malarska biała współczesna syntetyczna farba	
	Uwagi: warstwy silnie zniszczone, trudne miejscowo do rozdzielenia, odspajające się grubymi płatami, często wykorzystywano odkrywki powstałe samoistnie na obiekcie

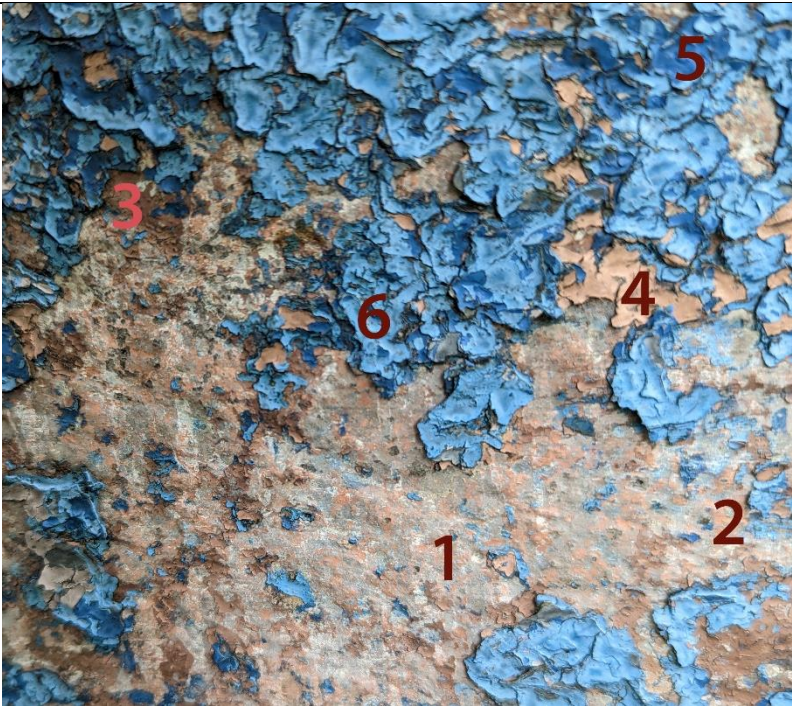
50	Lokalizacja: cokół, strona tylna kapliczki

Chronologia warstwy	Charakterystyka warstwy	
1	warstwa tynku wapienno-cementowego (widoczne fazy cementowe)	
2	warstwa malarska/ łososiowa/ spoiwo mineralne (prawdopodobnie technika wapienna), morfologia warstwy: sypka, krucha	
3	warstwa malarska sienna palona	
4	warstwa malarska sienna naturalna	
5	warstwa malarska ciemnoniebieska	
6	warstwa malarska niebieska współczesna syntetyczna farba	
	Uwagi: warstwy silnie zniszczone, trudne miejscowo do rozdzielenia, odspajające się grubymi płatami, często wykorzystywano odkrywki powstałe samoistnie na obiekcie
