DOKUMENTACJA BADAŃ KONSERWATORSKICH, DOTYCZĄCYCH
ŚCIAN/ELEWACJI KAPLICZEK Z PIOTRKOWA TRYBUNALSKIEGO, USYTUOWANYCH
NA ULICY CMENTARNEJ, BATOREGO, NARUTOWICZA

mgr Katarzyna Róg

ZDUŃSKA WOLA 2023

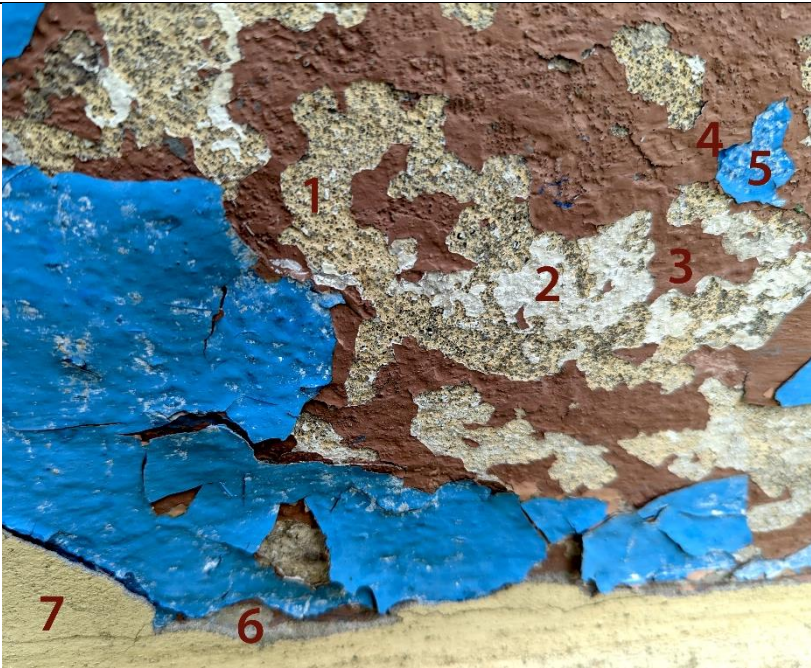
51	Lokalizacja: 1 kondygnacja elewacji, strona tylna kapliczki

Chronologia warstwy	Charakterystyka warstwy	
1	<p>warstwa malarska/ jasnougrowa/spoiwo mineralne (prawdopodobnie technika wapienna), morfologia warstwy: sypka, krucha</p> <p>Warstwa malarska o zróżnicowanej grubości na przekroju nieciągła, złożona z drobnych żółtych ziaren tworzących jednolite tło. Skład pierwiastkowy (Analiza 1): Ca, Si, Al, S, K, Zn, Na, Mg, Fe, Ti, P. Interpretacja: węglan wapnia, glinokrzemiany, żółcień żelazowa, biel cynkowa, nie można wykluczyć bieli tytanowej (choć tlenki tytanu występują w złożach pigmentów żelazowych), siarczany. Wyniki analizy mikrochemicznej spoiwa oraz skład pierwiastkowy wskazują na technikę wapienną.</p>	
2	warstwa malarska biała	
3	warstwa malarska brązowa	
4	warstwa malarska ciemnoniebieska	
5	warstwa malarska niebieska	
6	warstwa narzutu / wyprawa tynkarska	
7	warstwa malarska żółta/ współczesna syntetyczna farba

<p>Uwagi: warstwy silnie zniszczone, trudne miejscowo do rozdzielania, odpajające się grubymi płatami, często wykorzystywano odkrywki powstałe samoistnie na obiekcie</p>

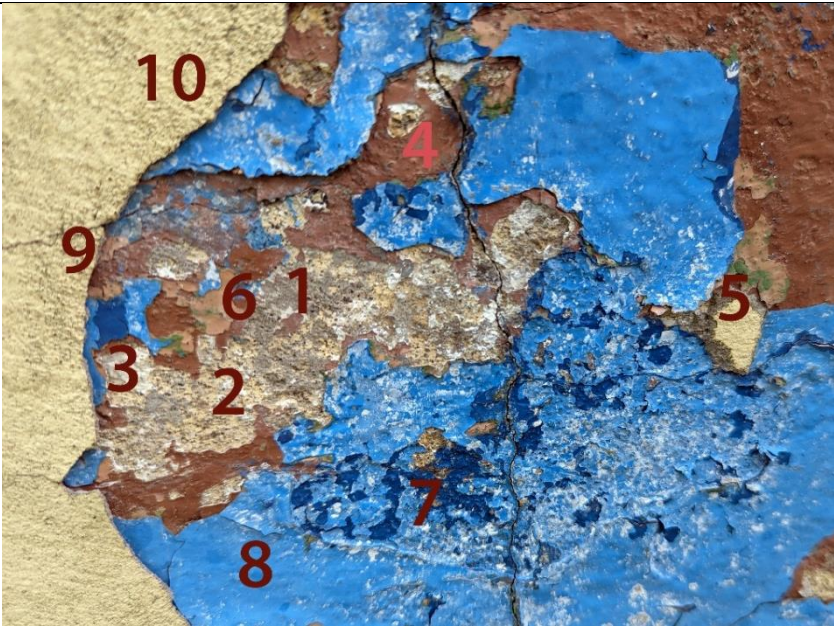
52	Lokalizacja: 1 kondygnacja elewacji, strona tylna kapliczki

Chronologia warstwy	Charakterystyka warstwy	
1	warstwa tynku wapienno-cementowego (widoczne fazy cementowe)	
2	<p>warstwa malarska/ jasnougrowa/ spoiwo mineralne (prawdopodobnie technika wapienna), morfologia warstwy: sypka, krucha</p> <p>Warstwa malarska o zróżnicowanej grubości na przekroju nieciągła, złożona z drobnych żółtych ziaren tworzących jednolite tło. Skład pierwiastkowy (Analiza 1): Ca, Si, Al, S, K, Zn, Na, Mg, Fe, Ti, P. Interpretacja: węglan wapnia, glinokrzemiany, żółcień żelazowa, biel cynkowa, nie można wykluczyć bieli tytanowej (choć tlenki tytanu występują w złożach pigmentów żelazowych), siarczany. Wyniki analizy mikrochemicznej spoiwa oraz skład pierwiastkowy wskazują na technikę wapienną.</p>	
3	warstwa narzutu/ gips	
4	warstwa malarska brązowa	
5	warstwa malarska zielona	
6	warstwa malarska sienna naturalna

7	warstwa malarska ciemnoniebieska	
8	warstwa malarska niebieska	
9	warstwa narzutu / wyprawa tynkarska	
10	warstwa malarska żółta współczesna syntetyczna farba	
	<p>Uwagi: warstwy trudne do rozdzielenia. Brak dekoracji malarskiej – dwubarwne opracowanie powierzchni, odspajające się grubymi płatami, często wykorzystywano odkrywkę powstałe samoistnie na obiekcie</p>

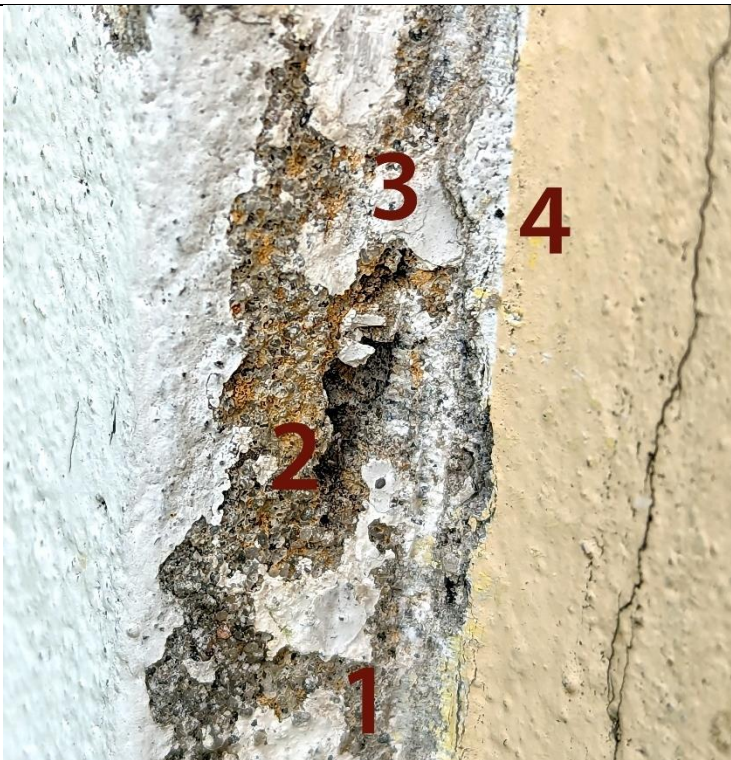
53	Lokalizacja: boniowanie(romb) nad blendą arkadową, strona tylna kapliczki

Chronologia warstwy	Charakterystyka warstwy	
1	warstwa tynku wapienno-cementowego (widoczne fazy cementowe)	
2	warstwa malarska/ jasnougrowa / spoiwo mineralne (prawdopodobnie technika wapienna), morfologia warstwy: sypka, krucha Warstwa malarska o zróżnicowanej grubości na przekroju nieciągła, złożona z drobnych żółtych ziaren tworzących jednolite tło. Skład pierwiastkowy (Analiza 1): Ca, Si, Al, S, K, Zn, Na, Mg, Fe, Ti, P. Interpretacja: węglan wapnia, glinokrzemiany, żółcień żelazowa, biel cynkowa, nie można wykluczyć bieli tytanowej (choć tlenki tytanu występują w złożach pigmentów żelazowych), siarczany. Wyniki analizy mikrochemicznej spoiwa oraz skład pierwiastkowy wskazują na technikę wapienną.	
3	warstwa narzutu / gips	
4	warstwa malarska żółta współczesna syntetyczna farba

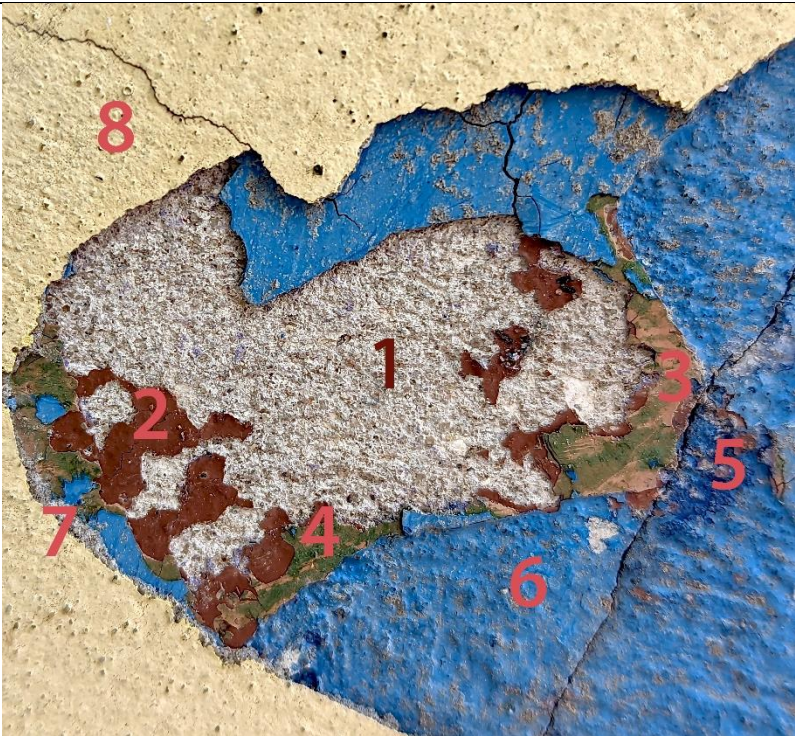
54	Lokalizacja: 1 kondygnacja elewacji, strona tylna kapliczki

Chronologia warstwy	Charakterystyka warstwy	
1	warstwa tynku wapienno-cementowego (widoczne fazy cementowe)	
2	warstwa malarska brązowa	
3	warstwa malarska zielona	
4	warstwa malarska sienna naturalna	
5	warstwa malarska ciemnoniebieska	
6	warstwa malarska niebieska	
7	warstwa narzutu / wyprawa tynkarska	
8	warstwa malarska żółta współczesna syntetyczna farba	
	Uwagi: warstwy silnie zniszczone, trudne miejscowo do rozdzielenia, odspajające się grubymi płatami, często wykorzystywano odkrywki powstałe samoistnie na obiekcie

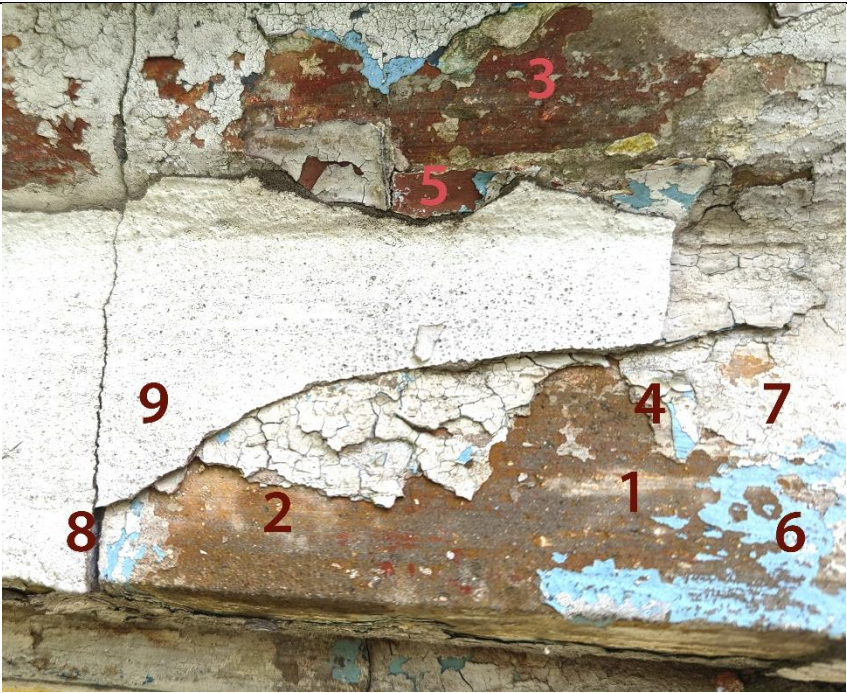
55	Lokalizacja: gzymś wieńczący 1 kondygnację, strona tylna kapliczki

Chronologia warstwy	Charakterystyka warstwy	
1	warstwa tynku wapienno-cementowego (widoczne fazy cementowe)	
2	warstwa malarska/ jasnougorwa (zawilgocona)/spoiwo mineralne (prawdopodobnie technika wapienna), morfologia warstwy: sypka, krucha Warstwa malarska o zróżnicowanej grubości na przekroju nieciągła, złożona z drobnych żółtych ziaren tworzących jednolite tło. Skład pierwiastkowy (Analiza 1): Ca, Si, Al, S, K, Zn, Na, Mg, Fe, Ti, P. Interpretacja: węglan wapnia, glinokrzemiany, żółcień żelazowa, biel cynkowa, nie można wykluczyć bieli tytanowej (choć tlenki tytanu występują w złożach pigmentów żelazowych), siarczany. Wyniki analizy mikrochemicznej spoiwa oraz skład pierwiastkowy wskazują na technikę wapienną.	
3	warstwa malarska/ brunatna (czerwień żelazowa)/spoiwo mineralne (prawdopodobnie technika wapienna), morfologia warstwy: sypka, krucha

4	warstwa narzutu /gips	
5	warstwa malarska brązowa	
6	warstwa malarska niebieska	
7	warstwa malarska biała	
8	warstwa narzutu / wyprawa tynkarska	
9	warstwa malarska biała współczesna syntetyczna farba

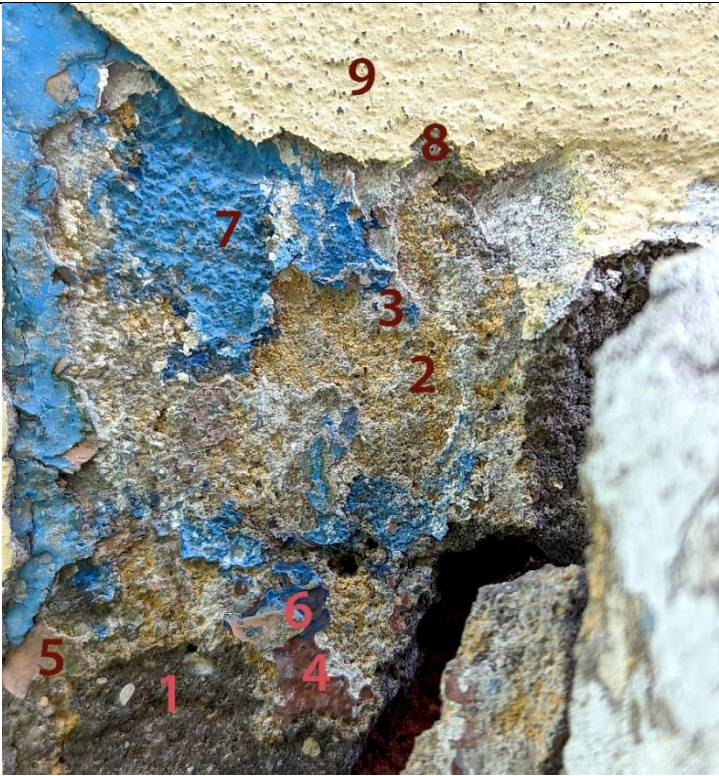
56	Lokalizacja: 1 kondygnacja elewacji, ściana przy gzymsie odcinkowym, strona tylna kapliczki

Chronologia warstwy	Charakterystyka warstwy	
1	warstwa tynku wapienno-cementowego (widoczne fazy cementowe)	
2	<p>warstwa malarska/ jasnougrowa / spoiwo mineralne (prawdopodobnie technika wapienna), morfologia warstwy: sypka, krucha</p> <p>Warstwa malarska o zróżnicowanej grubości na przekroju nieciągła, złożona z drobnych żółtych ziaren tworzących jednolite tło. Skład pierwiastkowy (Analiza 1): Ca, Si, Al, S, K, Zn, Na, Mg, Fe, Ti, P. Interpretacja: węglan wapnia, glinokrzemiany, żółcień żelazowa, biel cynkowa, nie można wykluczyć bieli tytanowej (choć tlenki tytanu występują w złożach pigmentów żelazowych), siarczany. Wyniki analizy mikrochemicznej spoiwa oraz skład pierwiastkowy wskazują na technikę wapienną.</p>	
3	warstwa narzutu/ gips	
4	warstwa malarska brązowa	
5	warstwa malarska sienna naturalna

6	warstwa malarska ciemnoniebieska	
7	warstwa malarska niebieska	
8	warstwa narzutu / wyprawa tynkarska	
9	warstwa malarska żółta współczesna syntetyczna farba

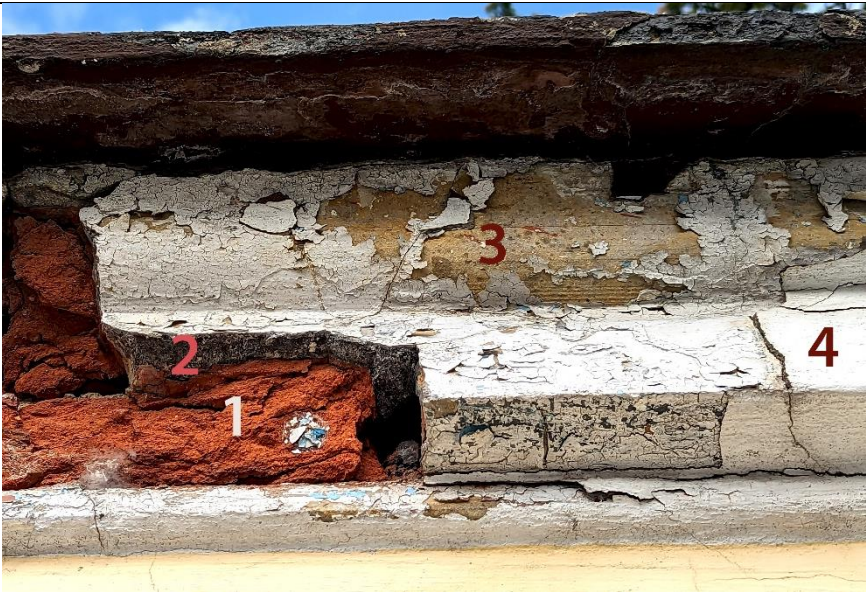
57	Lokalizacja: gzymś wieńczący 1 kondygnację, strona frontowa kapliczki

Chronologia warstwy	Charakterystyka warstwy	
1	cegła	
2	warstwa tynku wapienno-cementowego (widoczne fazy cementowe)	
3	<p>warstwa malarska/ jasnougrowa / spoiwo mineralne (prawdopodobnie technika wapienna), morfologia warstwy: sypka, krucha</p> <p>Warstwa malarska o zróżnicowanej grubości na przekroju nieciągła, złożona z drobnych żółtych ziaren tworzących jednolite tło. Skład pierwiastkowy (Analiza 1): Ca, Si, Al, S, K, Zn, Na, Mg, Fe, Ti, P. Interpretacja: węglan wapnia, glinokrzemiany, żółcień żelazowa, biel cynkowa, nie można wykluczyć bieli tytanowej (choć tlenki tytanu występują w złożach pigmentów żelazowych), siarczany. Wyniki analizy mikrochemicznej spoiwa oraz skład pierwiastkowy wskazują na technikę wapienną.</p>	
4	warstwa malarska biała współczesna syntetyczna farba	
	<p>Uwagi: warstwy silnie zniszczone, trudne miejscowo do rozdzielenia, odpajające się grubymi płatami, często wykorzystywano odkrywki powstałe samoistnie na obiekcie</p>

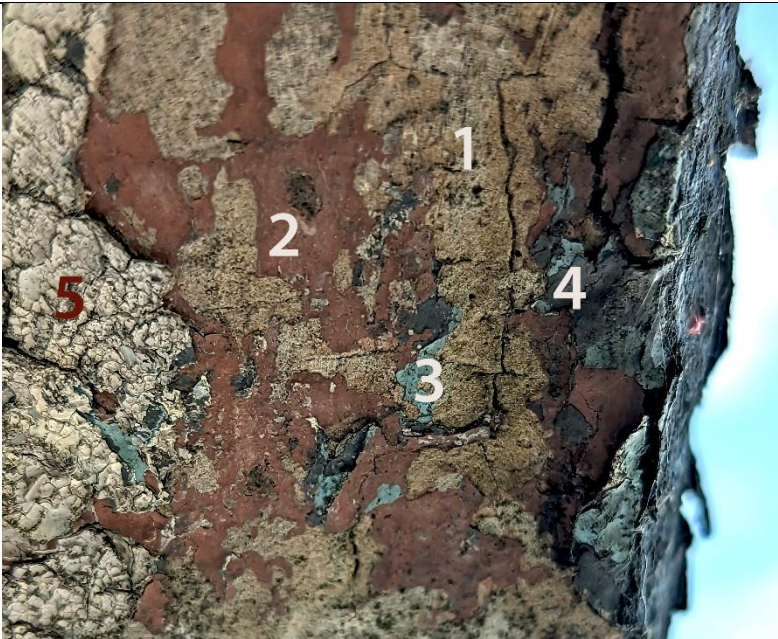
58	Lokalizacja: spód dachu czteropółaciowego, namiotowego, strona boczna kapliczki

Chronologia warstwy	Charakterystyka warstwy	
1	warstwa tynku wapienno-cementowego (widoczne fazy cementowe)	
2	warstwa malarska brązowa	
3	warstwa malarska szara	
4	warstwa malarska niebieska	
5	warstwa malarska biała współczesna syntetyczna farba	
	Uwagi: warstwy silnie zniszczone, trudne miejscowo do rozdzielenia, odspajające się grubymi płatami, często wykorzystywano odkrywki powstałe samoistnie na obiekcie

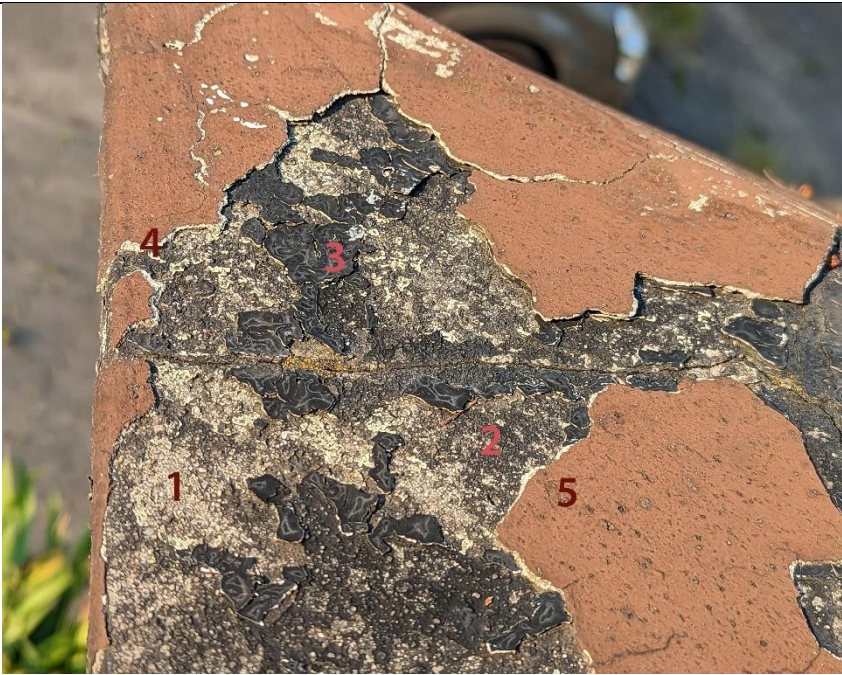
59	Lokalizacja: dach czteropołaciowy/namiotowy kapliczki, front

Chronologia warstwy	Charakterystyka warstwy	
1	warstwa tynku wapienno-cementowego (widoczne fazy cementowe)	
2	warstwa malarska/ czarnobrzozowa / spoiwo mineralne (prawdopodobnie technika wapienna), morfologia warstwy: sypka, krucha	
3	warstwa malarska czarna	
4	warstwa tynku/narzut	
5	warstwa malarska brunatna (sienna/umbra palona)	
	Uwagi: warstwy silnie zniszczone, trudne miejscowo do rozdzielenia, odspajające się grubymi płatami, często wykorzystywano odkrywki powstałe samoistnie na obiekcie

Dach kapliczki z **Batorego**, czterospadowy, pokryty zaprawą na podłożu ceglanym, z licznymi przemalowaniami, rozwarstwieniami, łuszczeniem się warstw malarskich. Dach grozi zawaleniem, uszkodzeniu konstrukcji obiektu. Kapliczka otoczona i nadsypana jest ziemią, zagospodarowaną zielenią, być może bez odpowiedniego spadku, przez co woda nie ma możliwości spływu. Przy gwałtownych opadach, wody deszczowe, mają tendencje do podmywania ścian, wytlukiwania tynków i zapraw łączących cegłę. Odkrywki fundamentowe ukazały silne zawilgocenie odsadzki fundamentowej. Kapliczka nie posiada wokół ścian opaski oraz izolacji poziomej i pionowej.

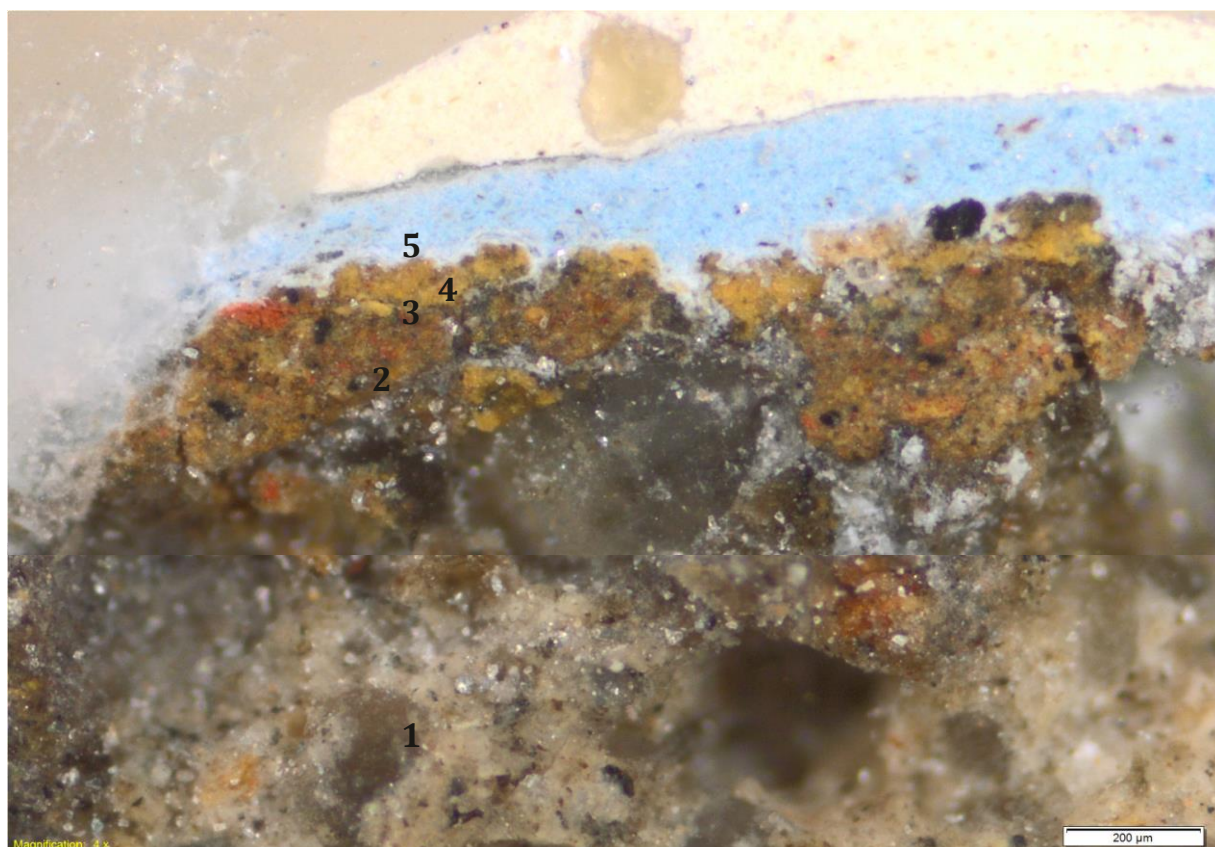
Fotografia przekroju próbki, powiększenie x100. Liczbami oznaczono kolejne warstwy.

Nr	Kolor	Opis warstwy
...		
1	jasnobrunatny	warstwa tynku wapienno-cementowego (widoczne fazy cementowe)
2	ugrowy	warstwa malarska złożona z żółtych i mniej licznych czerwonych ziaren tworzących tło, część z tych ziaren występuje w skupiskach; akcesoryczne są czarne ziarna Skład pierwiastkowy (Analiza 1): Si, Al, Ca, Fe, K, S, Zn, Na, Mg, Ti. Interpretacja: glinokrzemiany, pigmenty żelazowe (żółcień i czerwień żelazowa), węglan wapnia, biel cynkowa, nie można wykluczyć bieli tytanowej (choć tlenki tytanu występują w złożach pigmentów żelazowych), siarczany.
3	żółty	warstwa malarska na przekroju nieciągła, złożona z drobnych żółtych ziaren tworzących jednolite tło; morfologia warstwy bardzo zbliżona do warstwy nr 2 w próbce 1
4	biały	cienka drobnoziarnista biała warstwa
5	niebieski	warstwa malarska
...

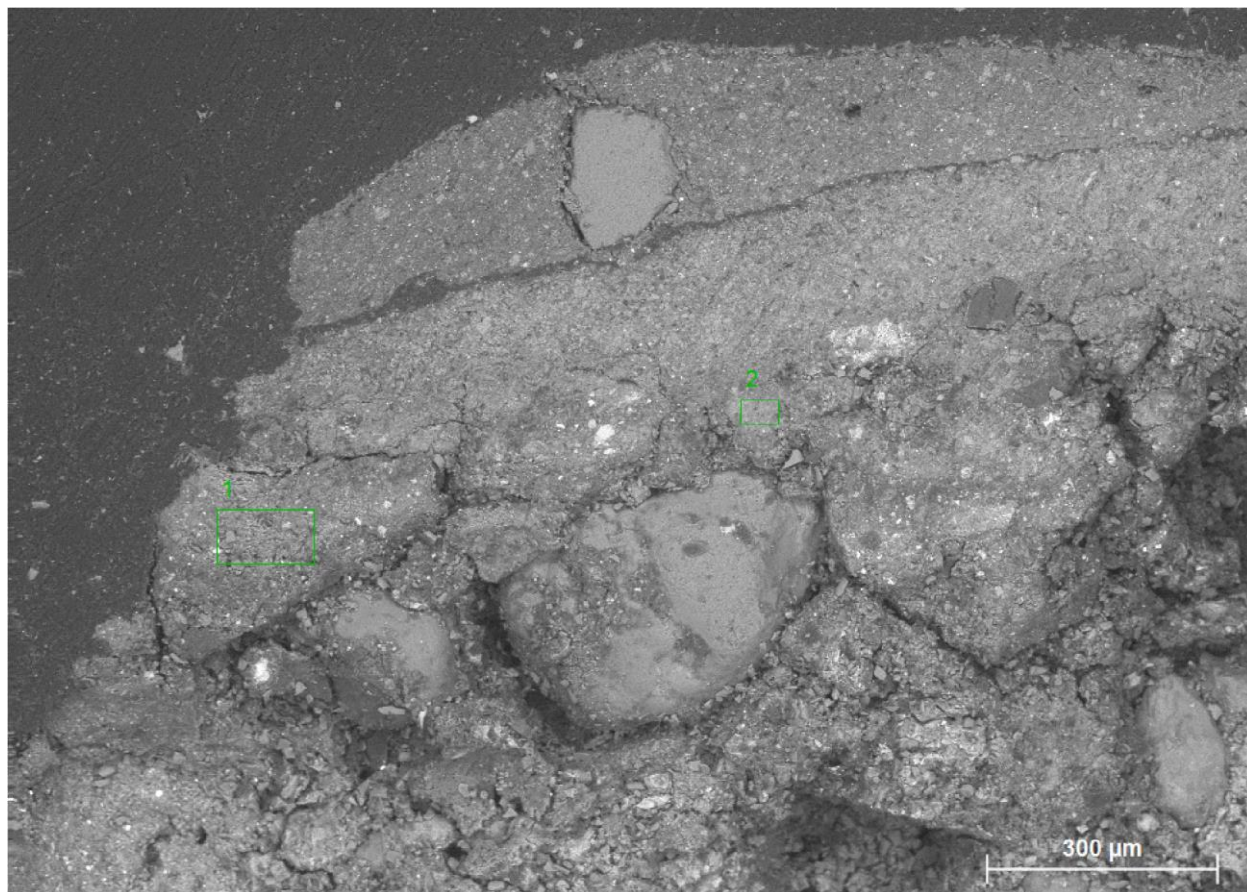
Fotografia przekroju poprzecznego próbki w świetle elektronów odbitych (BSE).

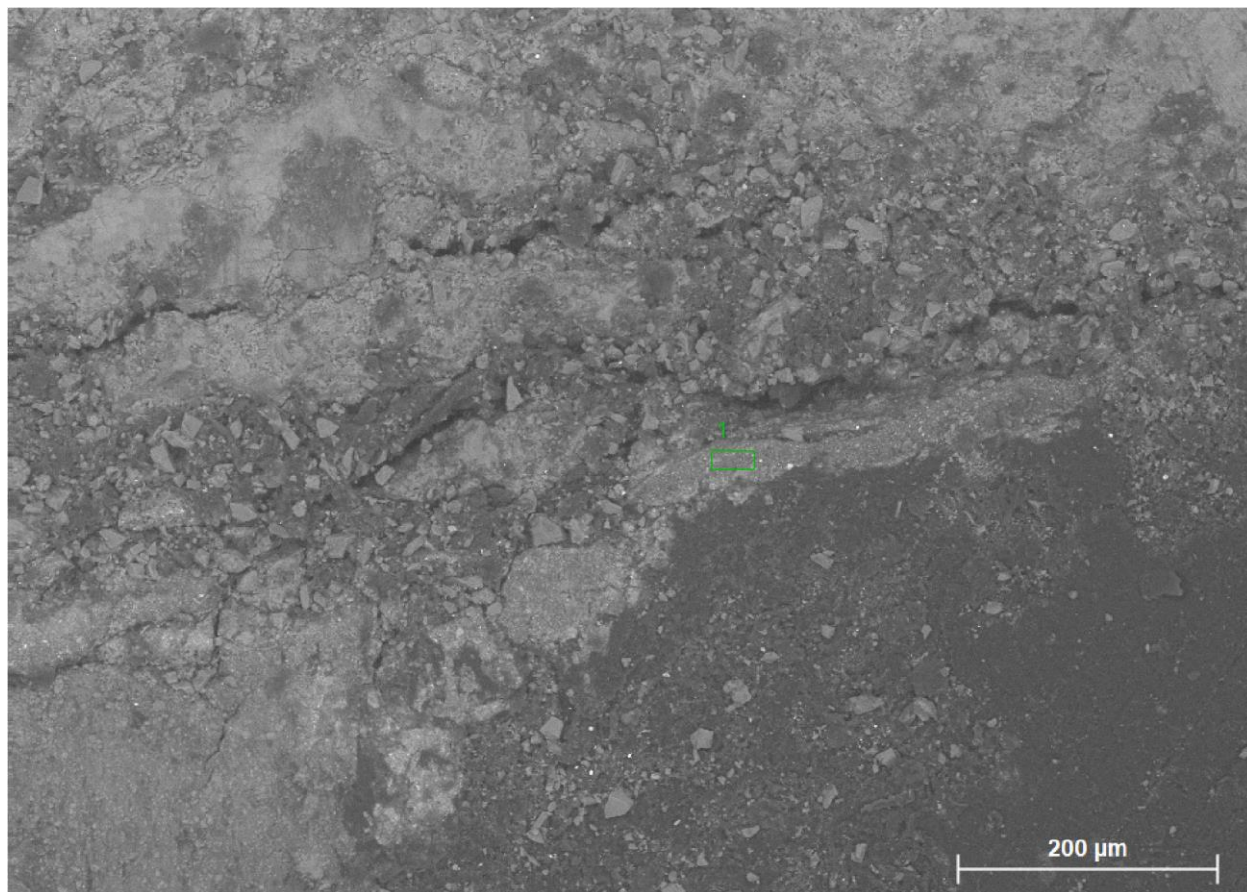
Fotografia przekroju poprzecznego próbki w świetle elektronów odbitych (BSE).

Nr	Kolor	Opis warstwy
...		
1	jasnobrunatny	warstwa tynku wapienno-cementowego (widoczne fazy cementowe)
2	czerwony	warstwa malarska złożona z ceglastoczerwonych ziaren tworzących jednolite tło, w którym zatopione są przezroczyste ziarna oraz pojedyncze czerwone Skład pierwiastkowy (Analiza 1): Si, Ca, Fe, Mg, S, Al, Ba, K, Na, Cl, . Interpretacja: krzemiany i glinokrzemiany, czerwień żelazowa, węglan wapnia, biel barytowa; możliwe zasolenie chlorkami.
3	łososiowy	drobnoziarnista łososiowa warstwa malarska z drobnymi przezroczystymi bezbarwnymi ziarnami oraz nielicznymi drobnymi czerwonymi
4	biały	zbita jednolita biała warstwa
...

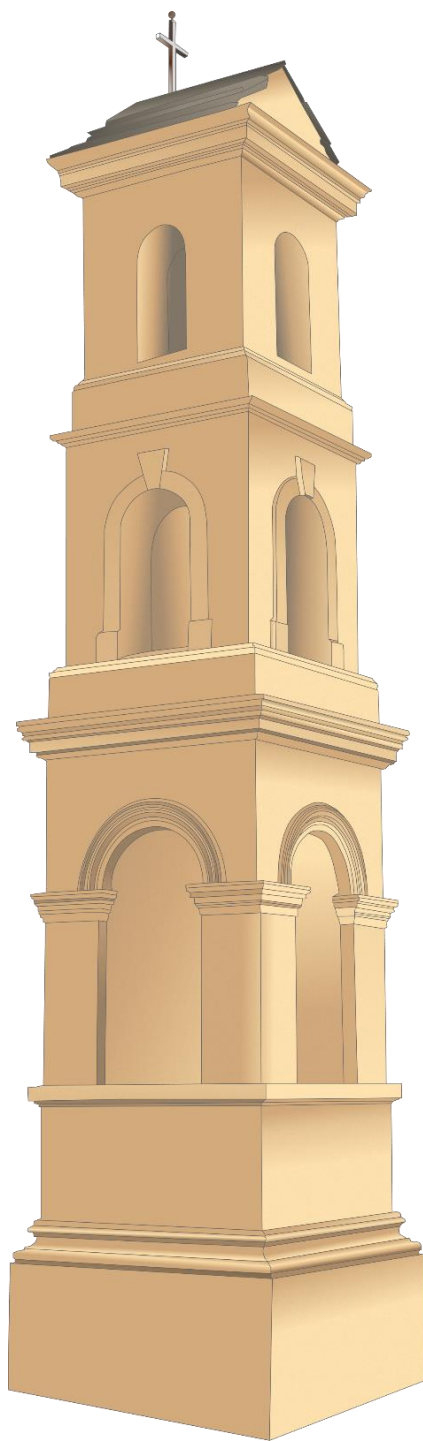
Rysunek nr. 6

pobrano pipetą w programie graficznym, trzy miejsca, które przybliżają kolorystykę opracowania w różnym nasyceniu, odcieniach, kolor został pobrany z odkrywek nr 21, 24, 33, ukazuje to rysunek **nr. 5**. W celu zwizualizowania tego opracowania, sporządzono, **rys. nr. 6**, ukazujący najstarsze, zastane opracowanie malarskie. W większości partii architektonicznych kapliczki, miejscowo narzucono ciekłą wyprawę tynkarską, natomiast w drugiej kondygnacji w niszy okiennej, narzucono grubą warstwę wyprawy tynkarskiej, na której znajdują się kolejne nawarstwienia malarskie.
