Program prac konserwatorskich

OLTARZ GŁÓWNY

z kościoła parafialnego p.w. Św. Jacka w Wierzbicy Górnej

Nazwa obiektu:	Drewniany ołtarz, złożony i polichromowany		
Adres obiektu:	Kościół parafialny p.w. Jacka w Wierzbicy Górnej (Wierzbica Górna nr 31/1 46-255 Wołczyn)		
Właściciel obiektu:	Rzymskokatolicka Parafia p.w. Jacka w Wierzbicy Górnej		
Opracowanie			
mgr Dorota Gryczewska		dypłomowany zabytków	konserwator
Sidzina – Wierzbica Górna, listopad 2020

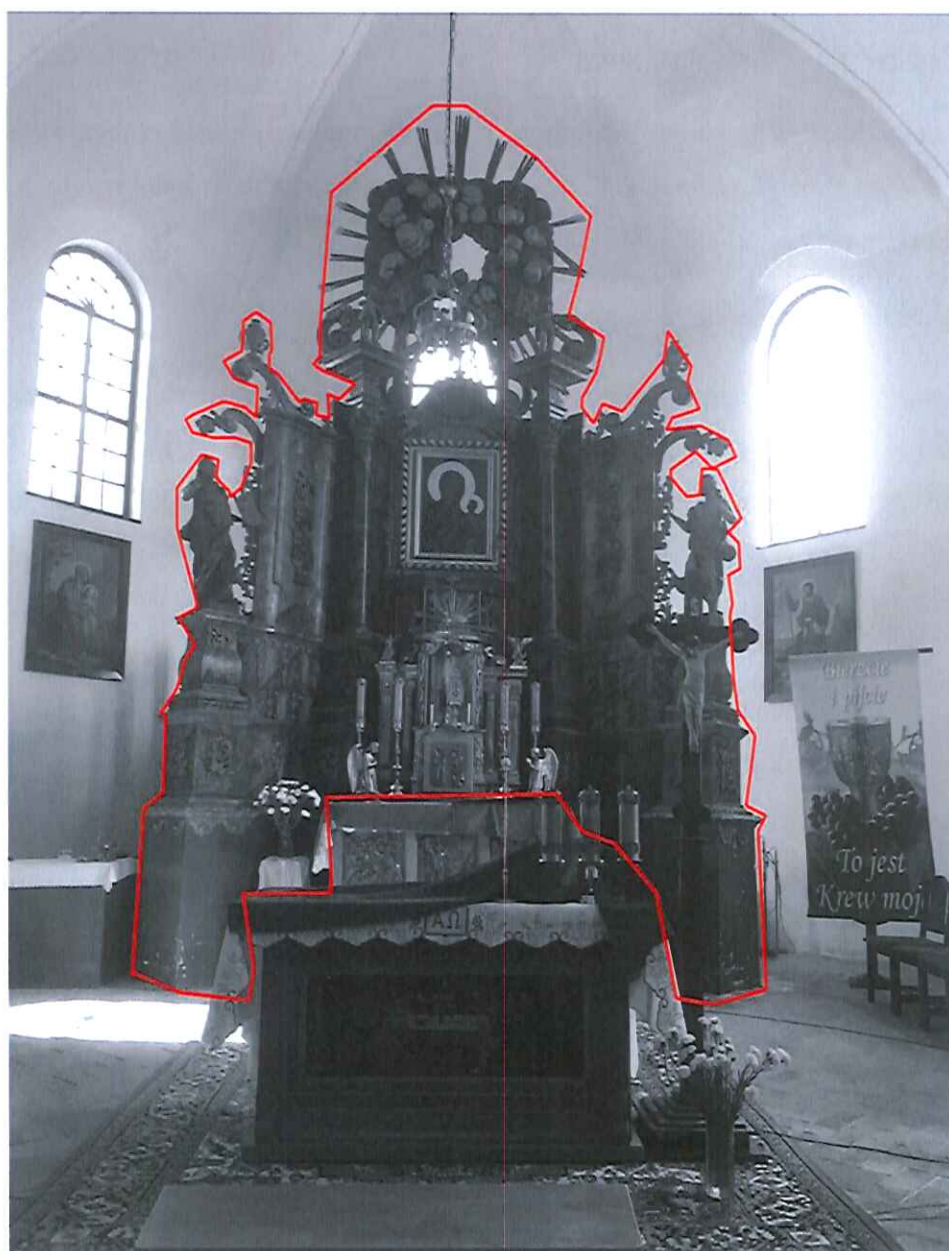
Przewiduje się prace na całej powierzchni obiektu z pominięciem współczesnego antepedium, mensy i wejścia na ambonę z balustradą od tyłu ołtarza
