CZEWUJEWO, WOJ. KUJAWSKO-POMORSKIE, POWIAT ŻNIŃSKI, GMINA ROGOWO
KOŚCIÓŁ PW. ŚW. WAWRZYŃCA

Badania konserwatorskie stratygraficzne oryginalnych wypraw tynkarskich i malarskich
ścian i sufitów, stałego drewnianego wyposażenia wnętrza oraz badania podłóg i posadzki

Programy prac konserwatorskich

BADANIA KONSERWATORSKIE I PROGRAMY PRAC KONSERWATORSKICH
KOŚCIÓŁ PW. ŚW. WAWRZYŃCA W CZEWUJEWIE

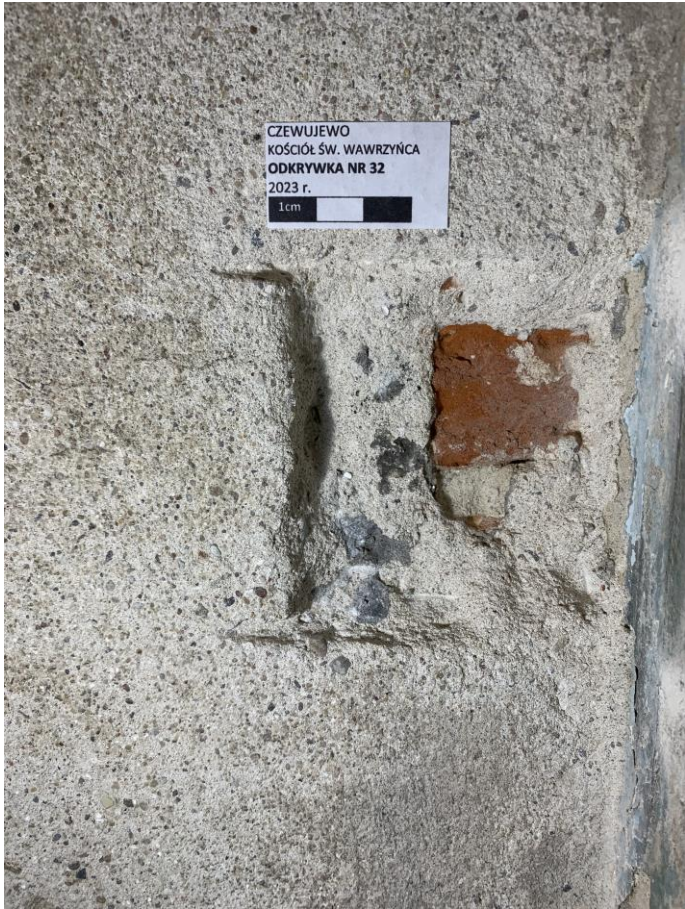
ODKRYWKA NR 32 SONDAŻOWA	LOKALIZACJA: wnętrza, prezbiterium, ściana zachodnia, za ołtarzem, za boazerią			
Zdjęcie

<p>A photograph of a wall section. A vertical crack runs down the center. To the right of the crack is a reddish-brown patch. A scale bar and label are present in the upper center of the image.</p>			
Nr warstwy	Charakterystyka warstwy / kolor	Opis warstwy	Uwagi	Datowanie
1	cegła	podłoże konstrukcyjne	ceramiczna, pełna, barwy czerwonej, na zaprawie wapienno-piaskowej	1899 r.
2	szary	warstwa tynkarska	wtórna, tynk cementowo-wapienny leżący na obrzutce cementowej, przykrywa ściany do wysokości 1,5 m	II poł. XX w.

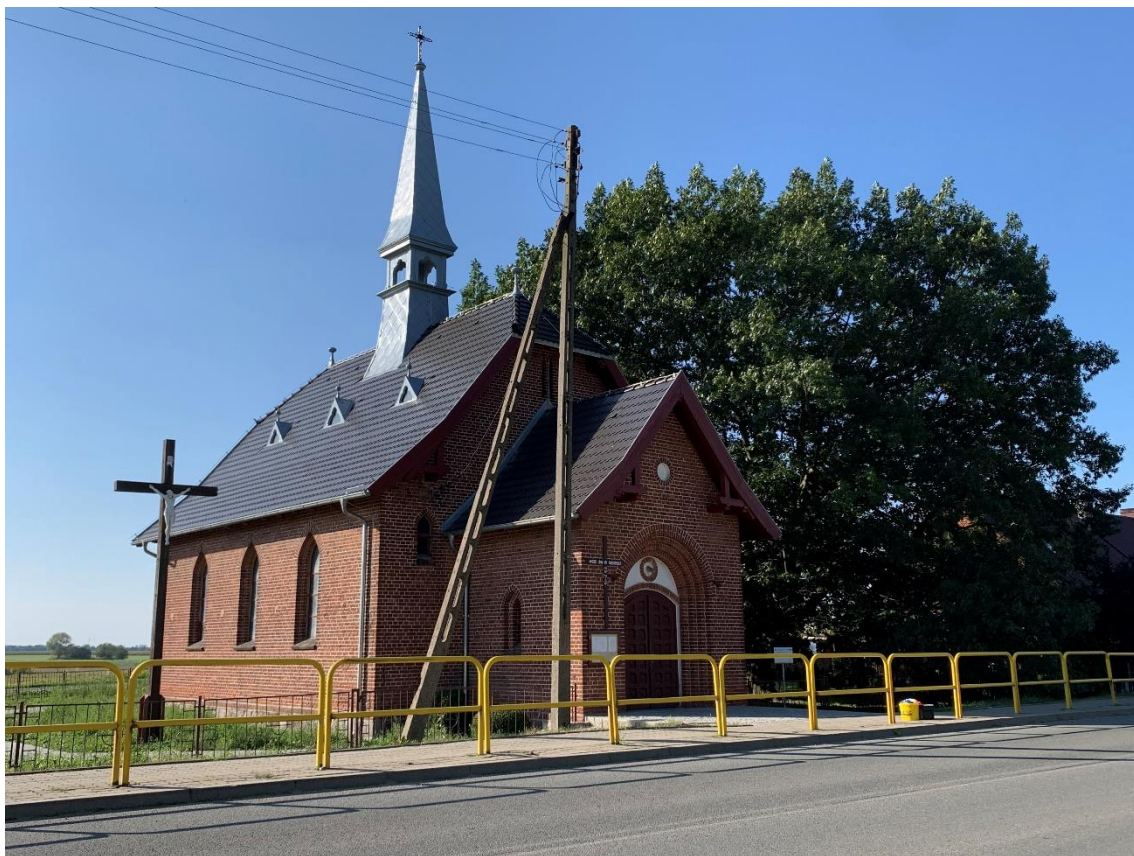
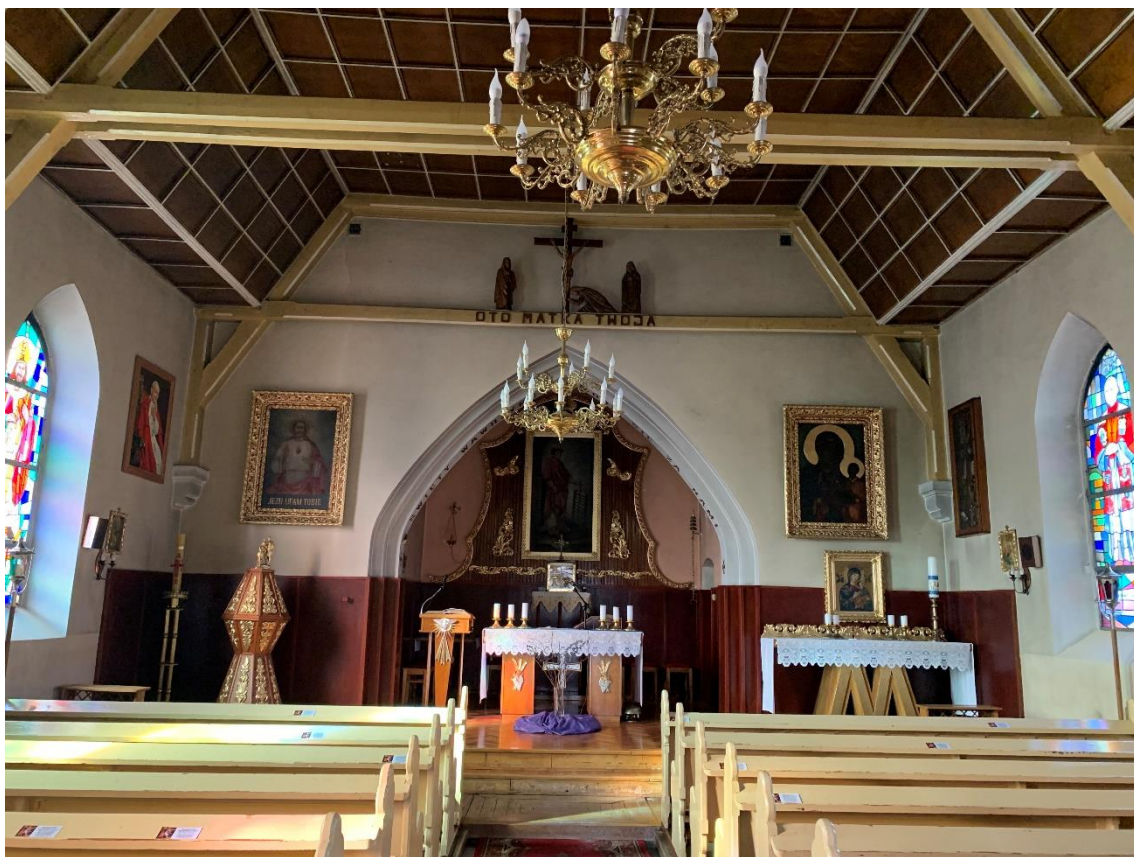
Lokalizacja: Czewujewo, kościół p.w. św. Wawrzyńca, elewacja południowa i wschodnia; wewnątrz widok w kierunku prezbiterium [zachodnim].

Stan zachowania: lico ścian oraz elementy drewniane pokryte zabrudzeniami i kurzem; wewnątrz sprawia wrażenie niespójnego stylistycznie.

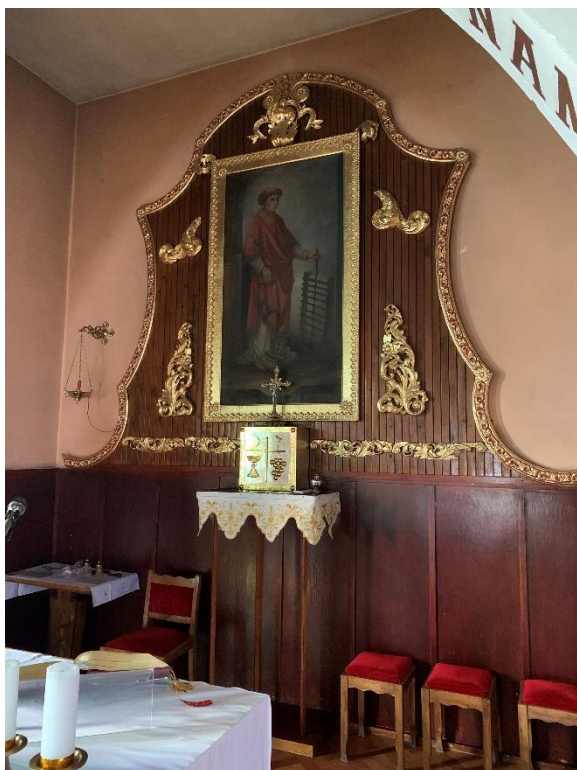
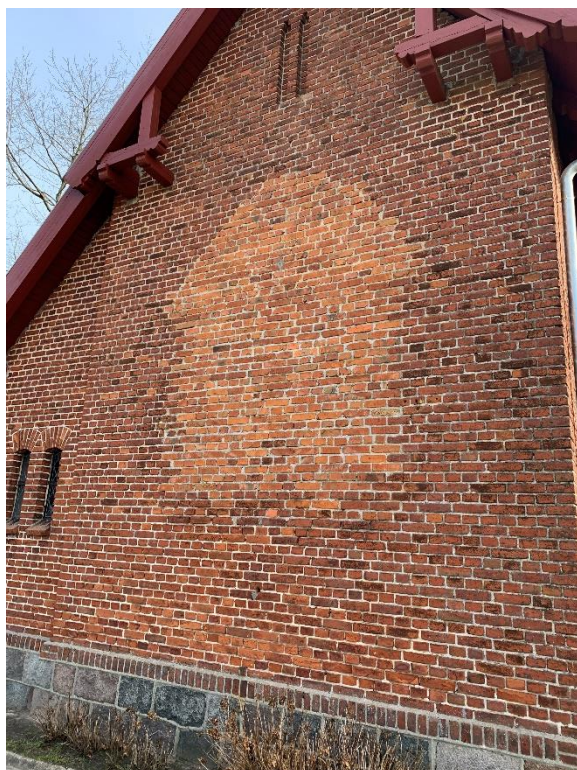
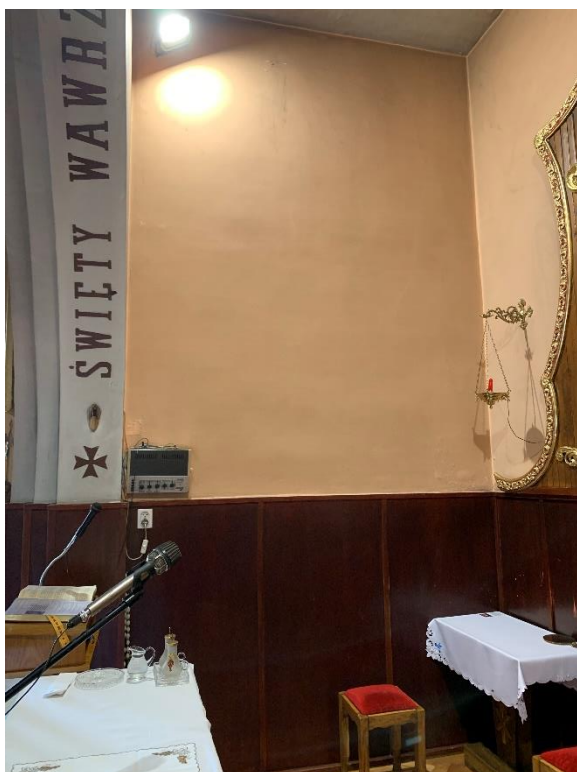
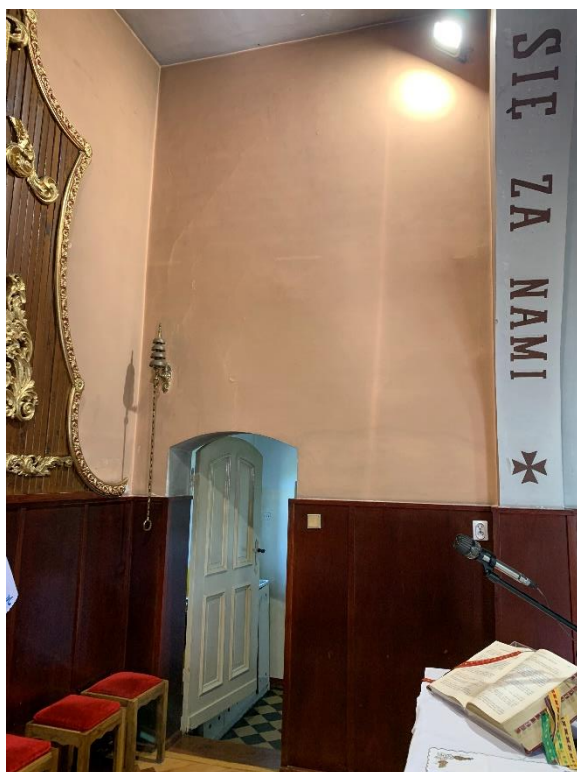
Lokalizacja: Czewujewo, kościół p.w. św. Wawrzyńca, wnętrze, prezbiterium i elewacja zachodnia.

Stan zachowania: za ołtarzem głównym znajdują się zamurowane otwory okien; zabytkowy obraz ołtarza, przedstawiający św. Wawrzyńca, został zakomponowany we współczesnej oprawie; lico ścian prezbiterium do 1/3 wysokości zakrywają wtórne boazerie, powyżej ściany z widocznymi powierzchniowymi zabrudzeniami i rysami skurczowymi.

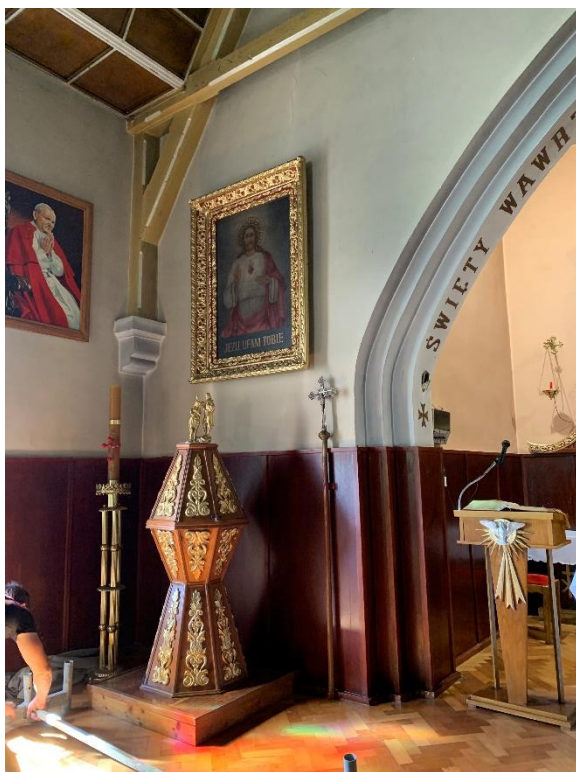
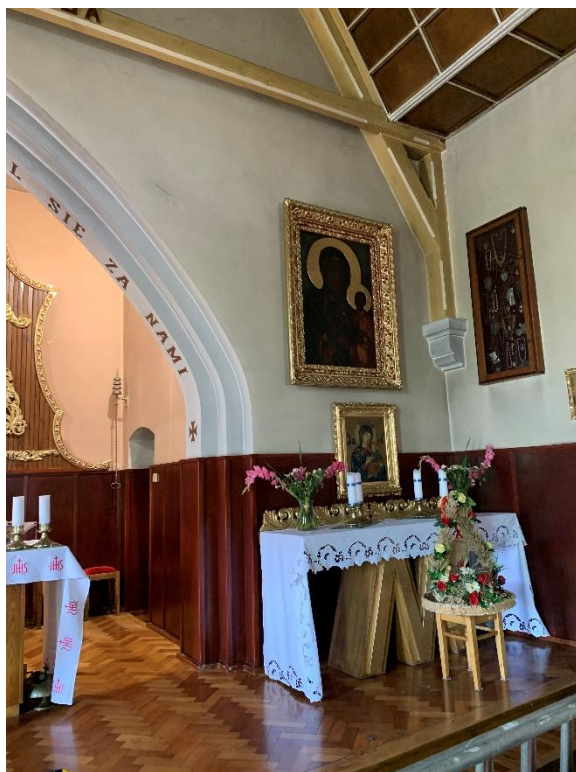
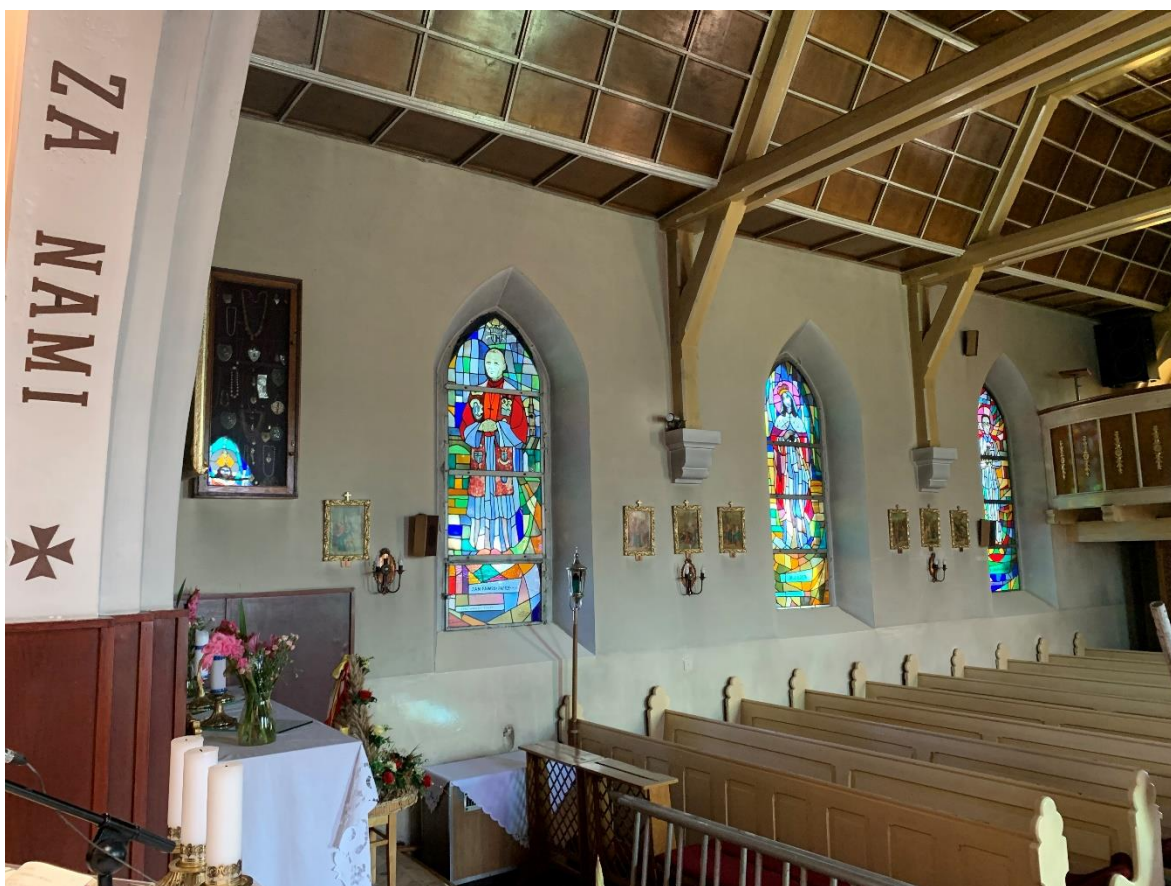
Lokalizacja: Czewujewo, kościół p.w. św. Wawrzyńca, wnętrze, nawa, ściana zachodnia i północna.

Stan zachowania: widoczne liczne, wtórne wyposażenie; lico tynkowanych ścian pokryte zabrudzeniami i zakurzeniami, szczególnie wyraźne na ścianie północnej, pod którą ustawiony został piecyk elektryczny; w oknach zakomponowano współczesne witraże – fundacji parafian; część ściany przykrywa boazeria, a w dalszej części olejna lamperia.

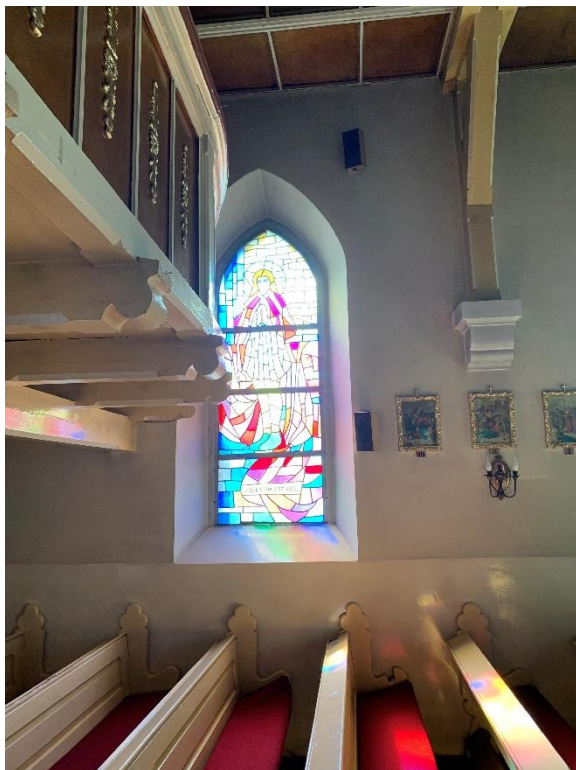
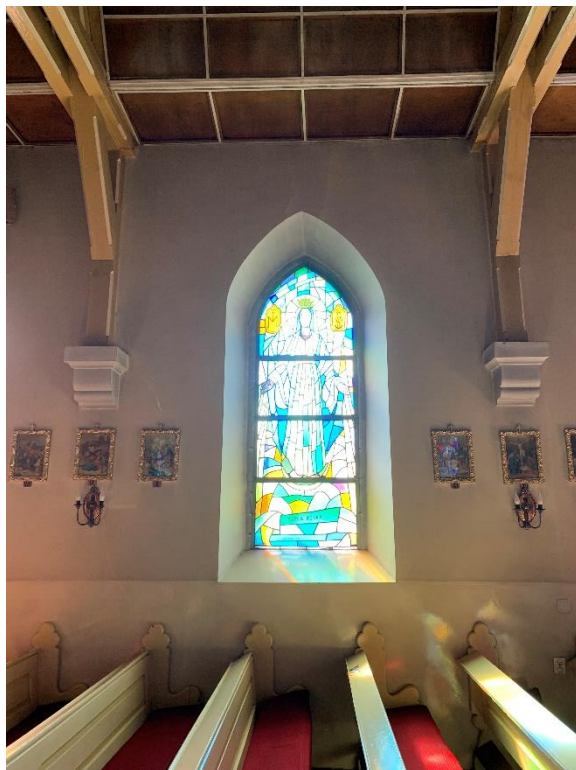
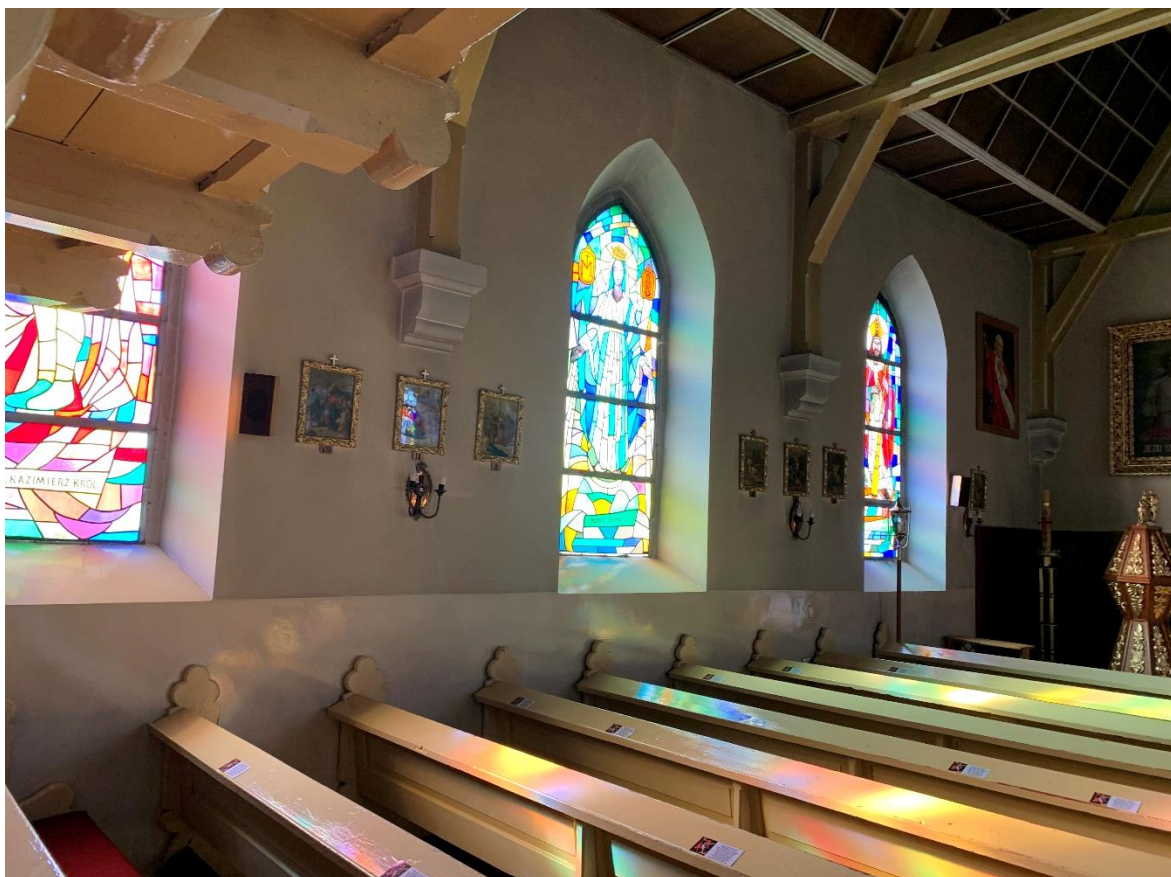
Lokalizacja: Czewujewo, kościół p.w. św. Wawrzyńca, wewnątrz, nawa, ściana południowa.

Stan zachowania: lico tynkowanych ścian pokryte zabrudzeniami i zakurzeniami, szczególnie wyraźne w partiach pod stropem; w oknach zakomponowano współczesne witraże – fundacji parafian; część ściany przykrywa boazeria, a w dalszej części olejna lamperia, pod ścianą nawy oryginalne ławki.

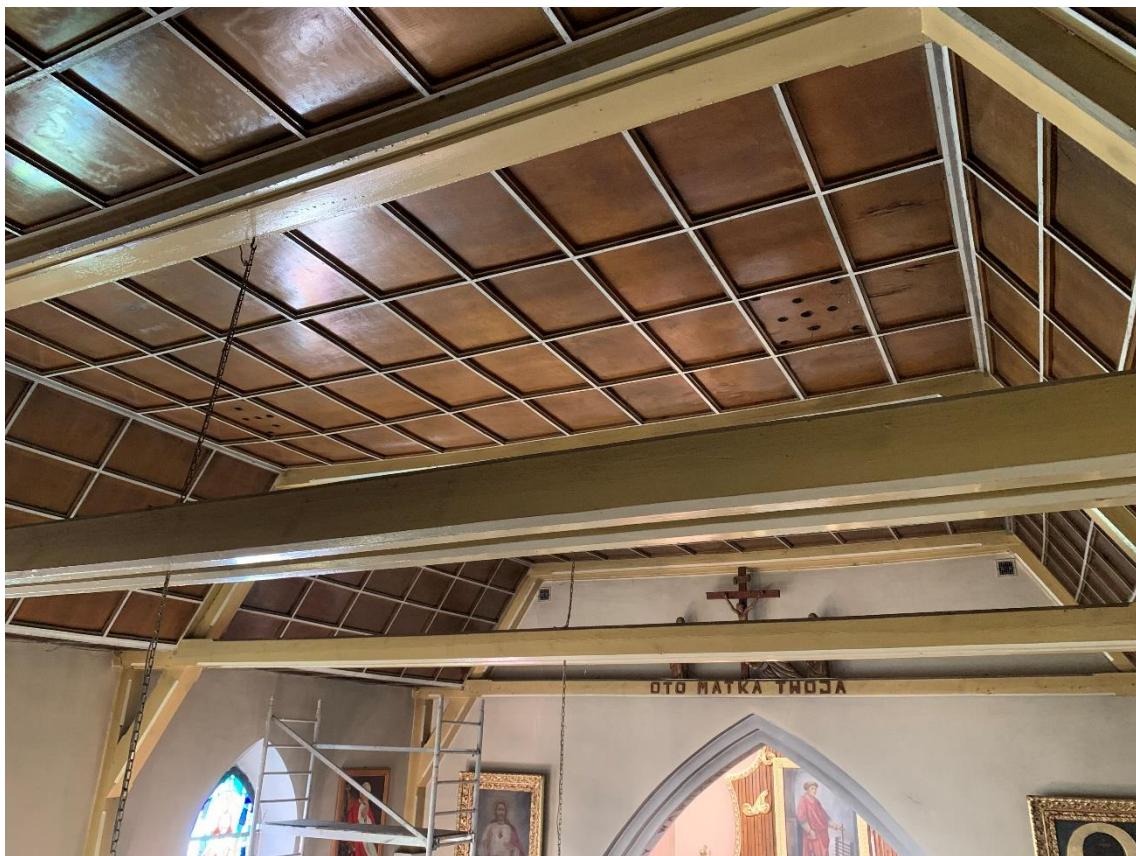
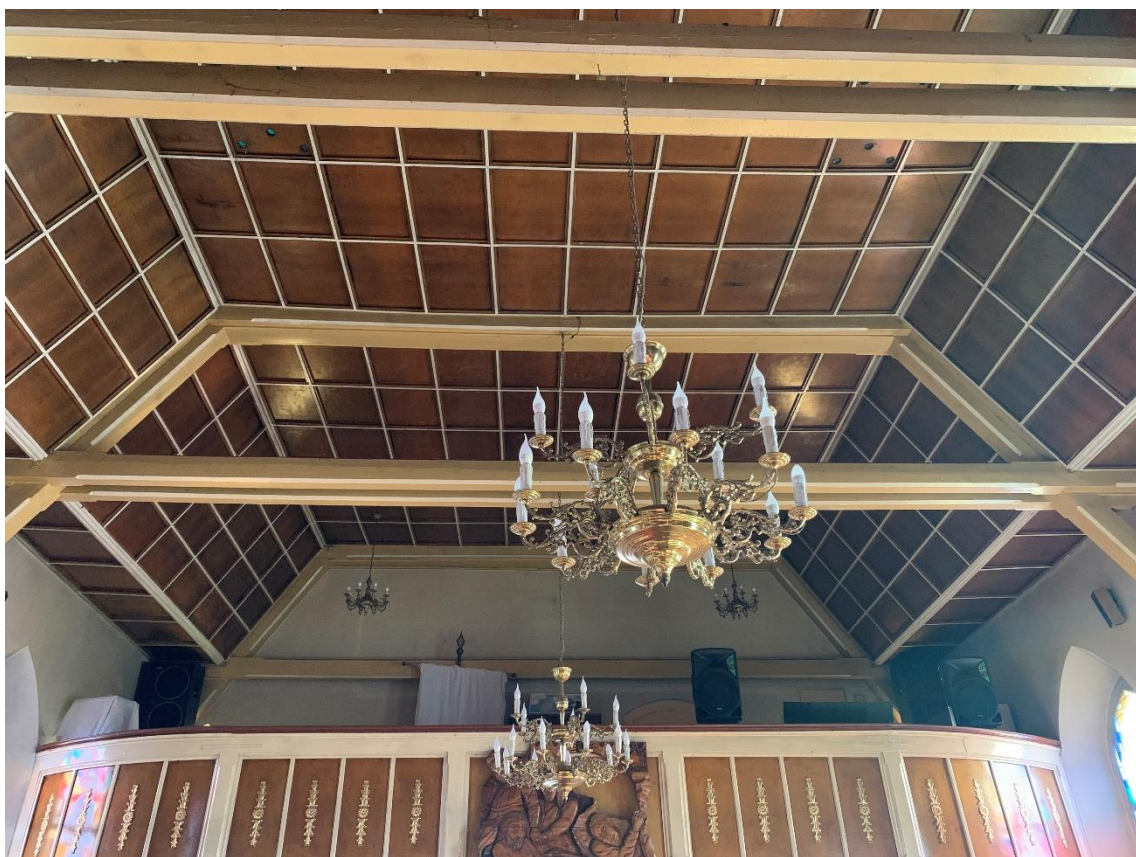
Lokalizacja: Czewujewo, kościół p.w. św. Wawrzyńca, wnętrze, nawa, strop.

Stan zachowania: obecnie eksponowany nieestetyczny i bezstylowy strop pseudokasetonowy, zakrywa oryginalne deskowanie, widoczne są jedynie drewniane elementy otwartej konstrukcji stropu.

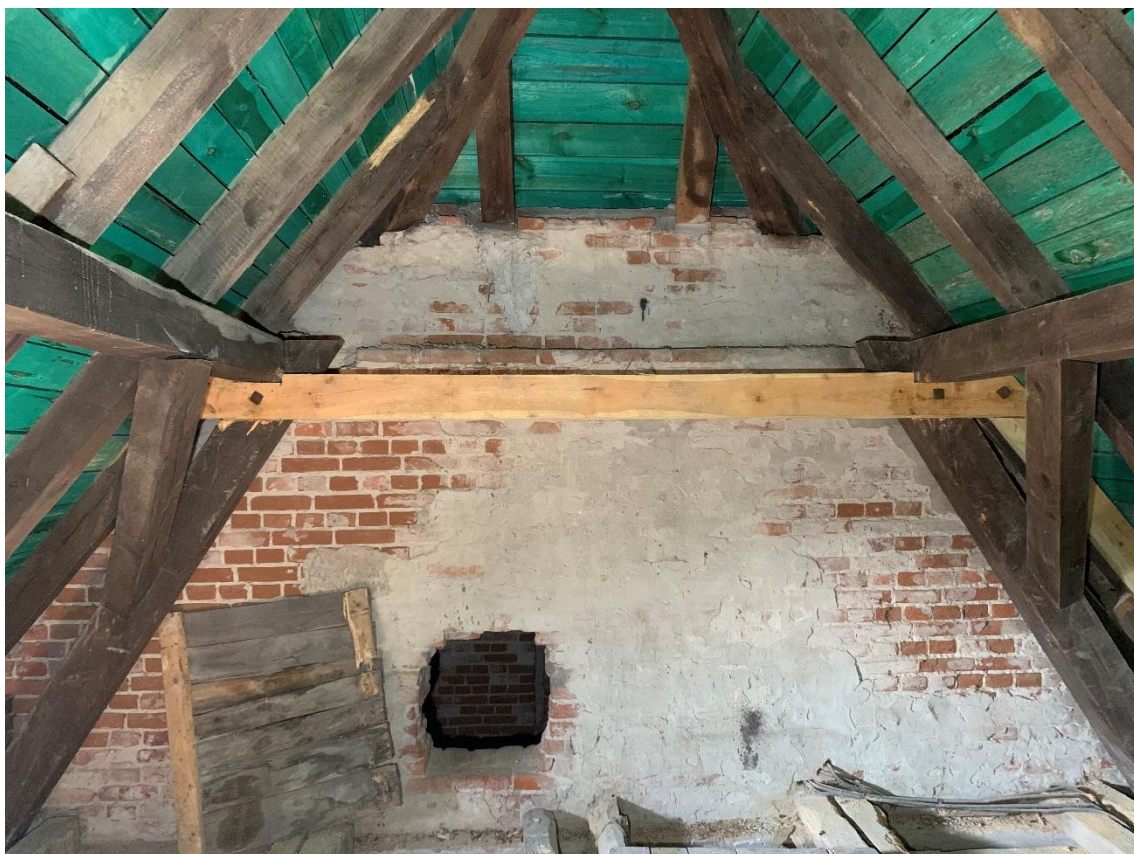
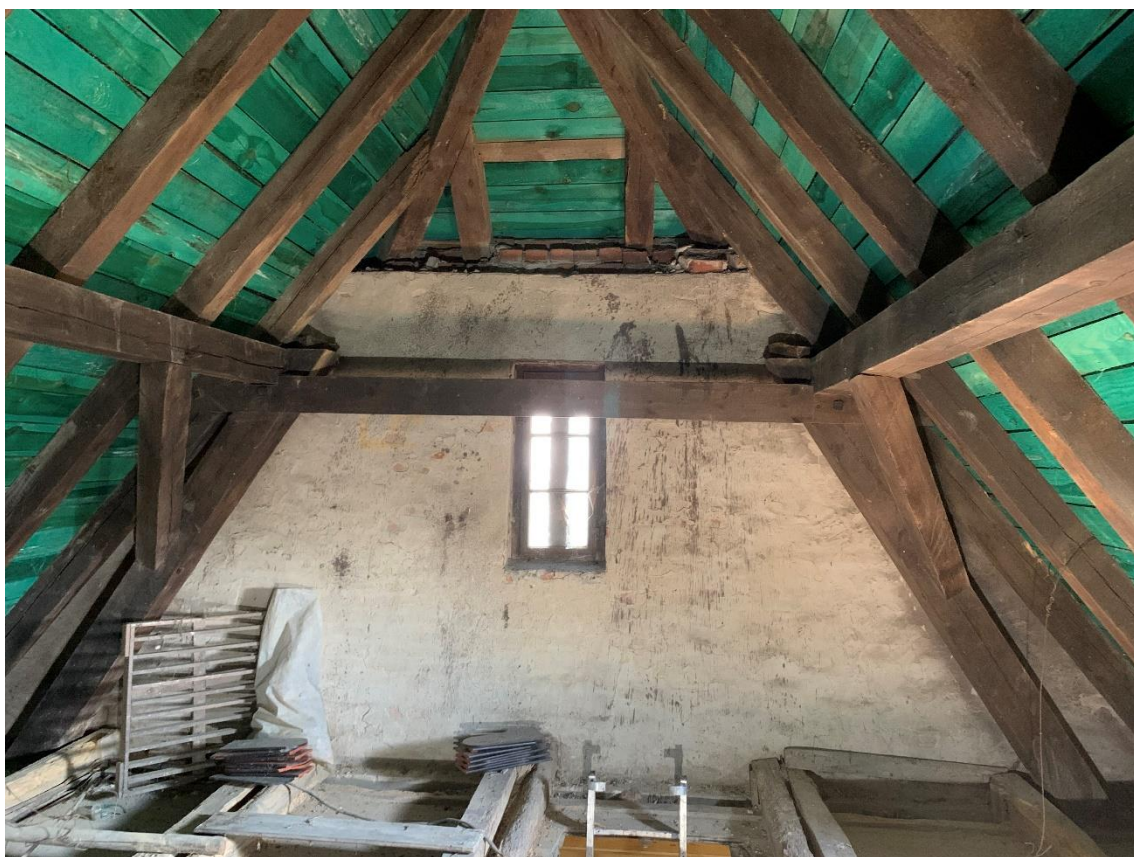
Lokalizacja: Czewujewo, kościół p.w. św. Wawrzyńca, wnętrze, poddasze, ściany szczytowe wschodnia i zachodnia.

Stan zachowania: lico szczytów fragmentarycznie pokryte oryginalnymi tynkami wapiennymi; w ścianie zachodniej otwór wejścia na poddasze prezbiterium; na pierwszym planie więźba składająca się głównie z elementów wtórnych i współczesnych.

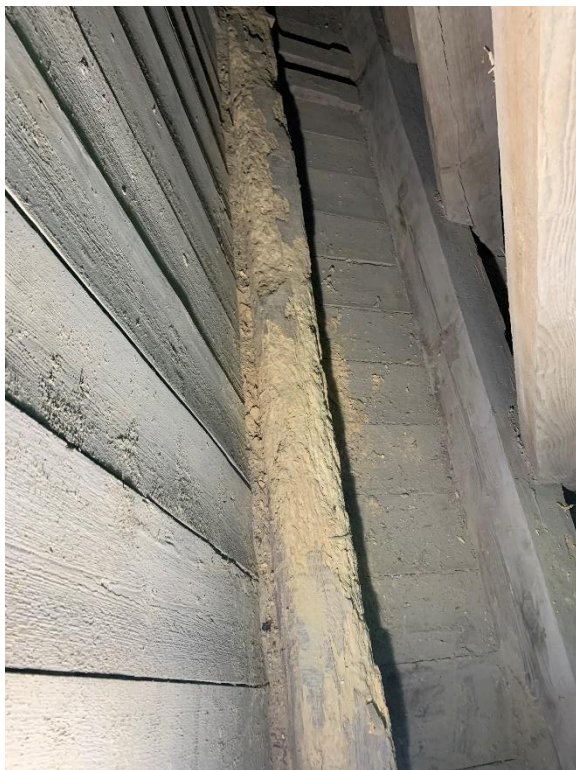
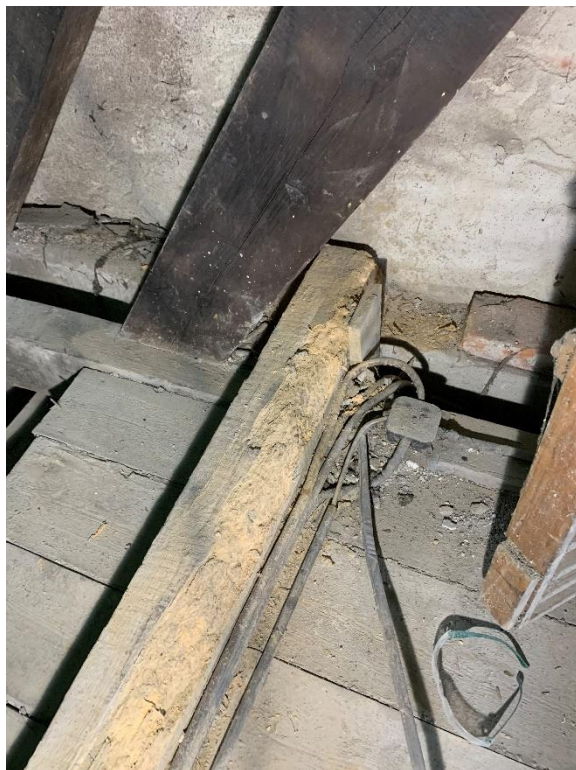
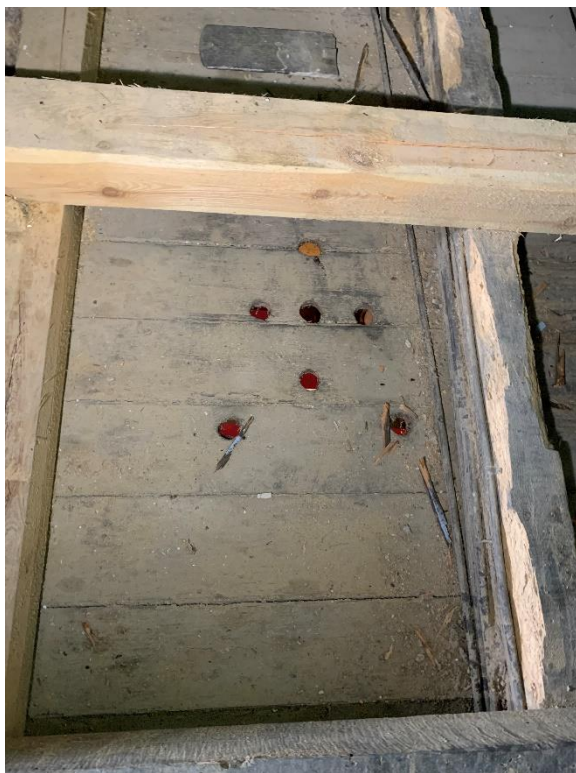
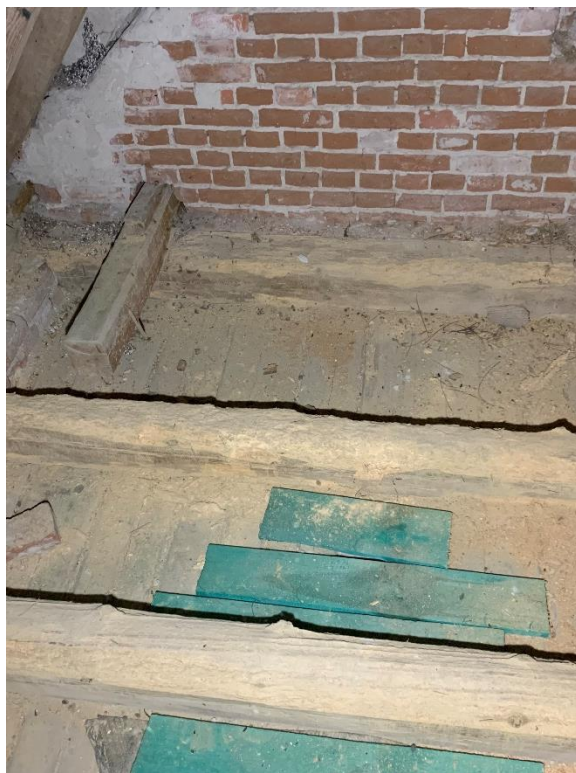
Lokalizacja: Czewujewo, kościół p.w. św. Wawrzyńca, wnętrze, poddasze nawy i prezbiterium, widok na oryginalny strop deskowy.

Stan zachowania: drewniane elementy podwalin i belek wiązarowych z widoczną aktywną działalnością drewnojadów; deskowanie stropu pouginane, wypaczone, zawilgocone z otworami wentylacyjnymi; nieuporządkowane, liczne kable instalacji elektrycznych.

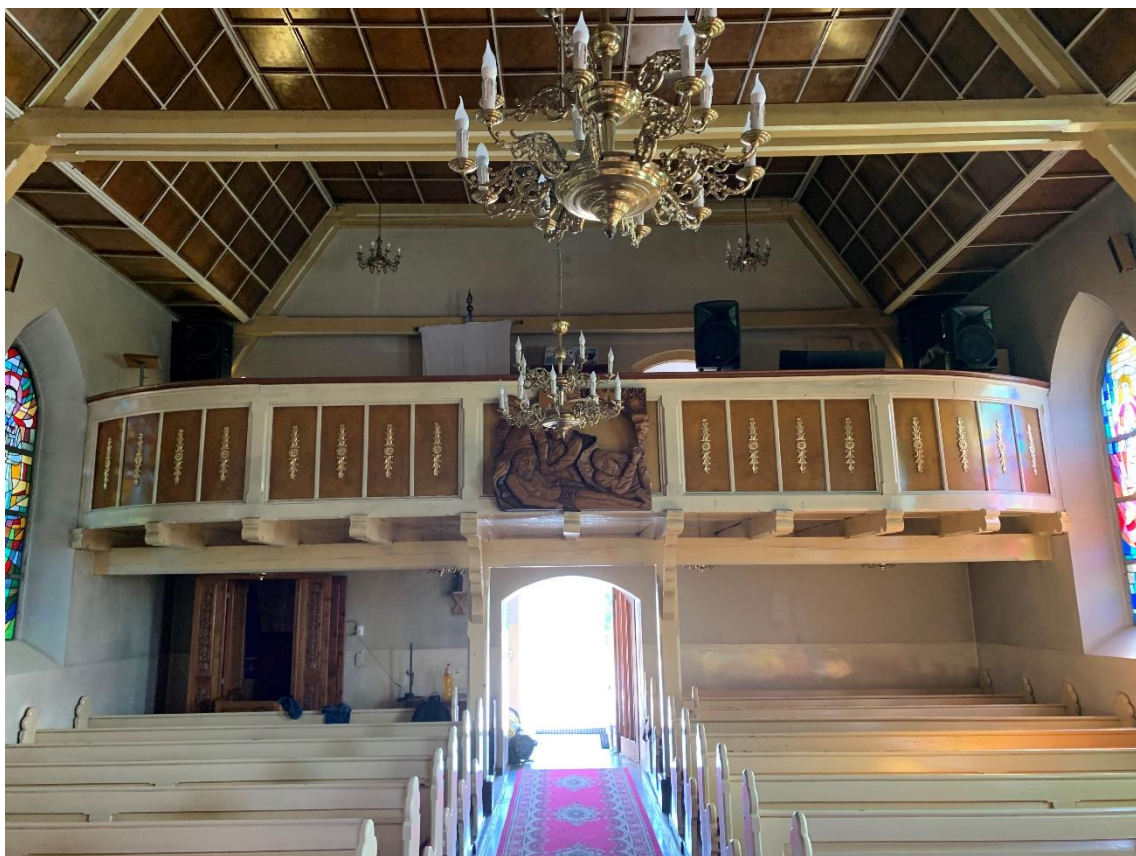
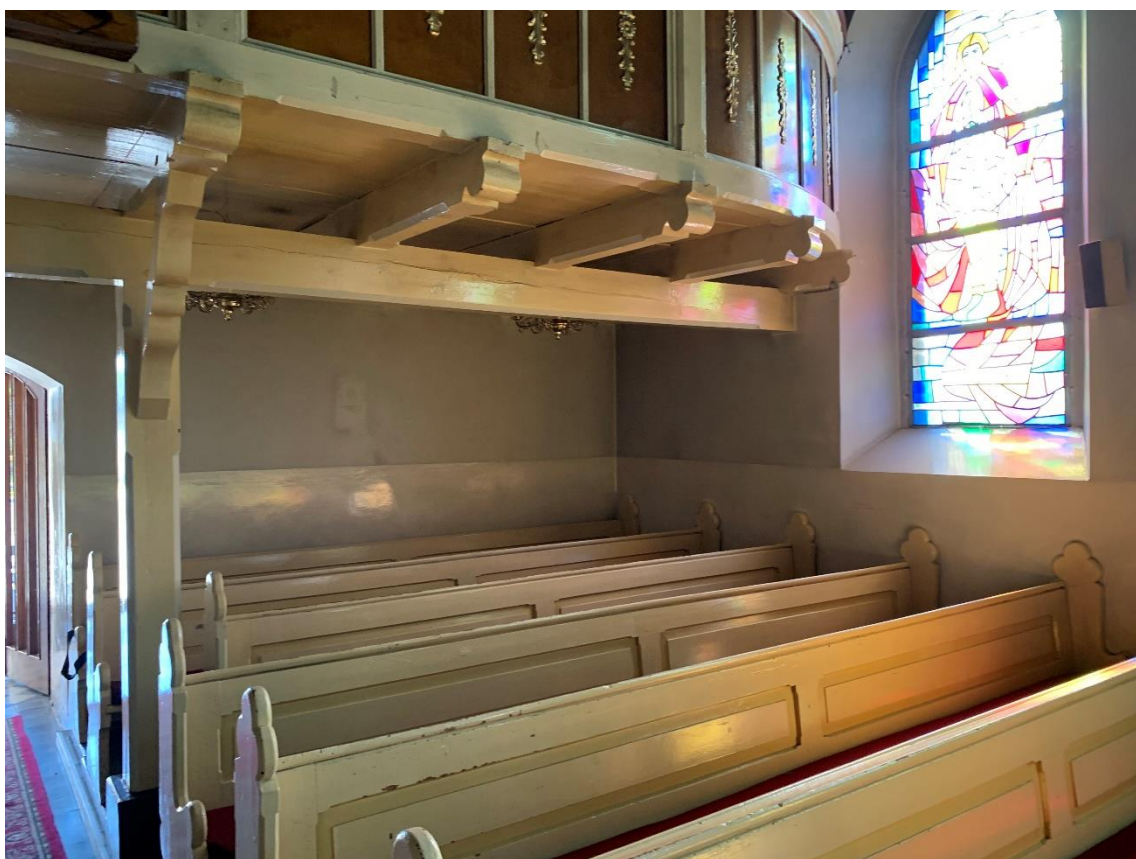
Lokalizacja: Czewujewo, kościół p.w. św. Wawrzyńca, wnętrze, nawa, widok w kierunku wschodnim.

Stan zachowania: drewniany chór muzyczny, wsparty na słupach i podciągach; balustrada chóru dekorowana wtórnie złotymi zwisami i drewnianą płaskorzeźbą w części centralnej; wzdłuż belek widoczne pęknięcia struktury; warstwa farby na elementach drewnianych poprzecierana, miejscami złuszczone; na ławkach typowe ślady użytkowania.

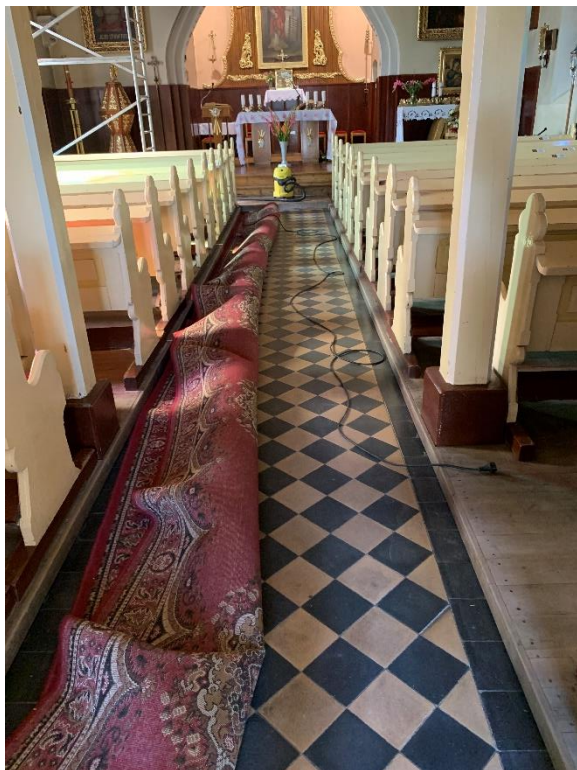
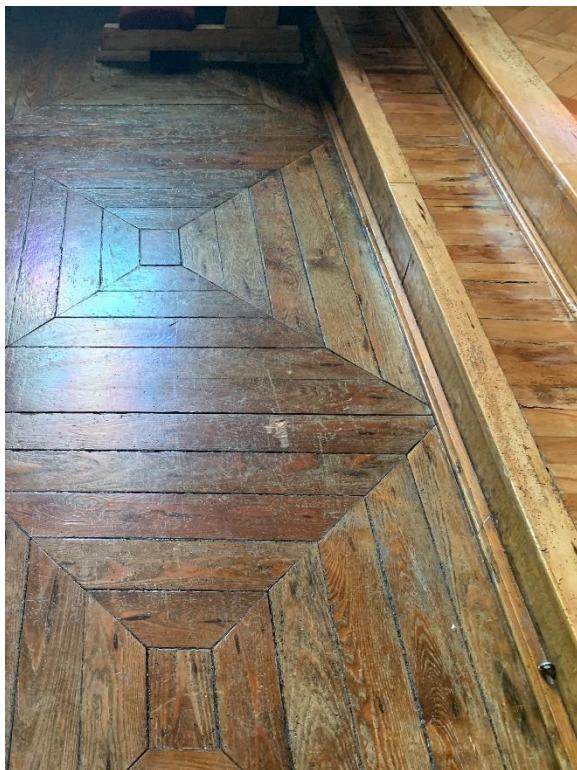
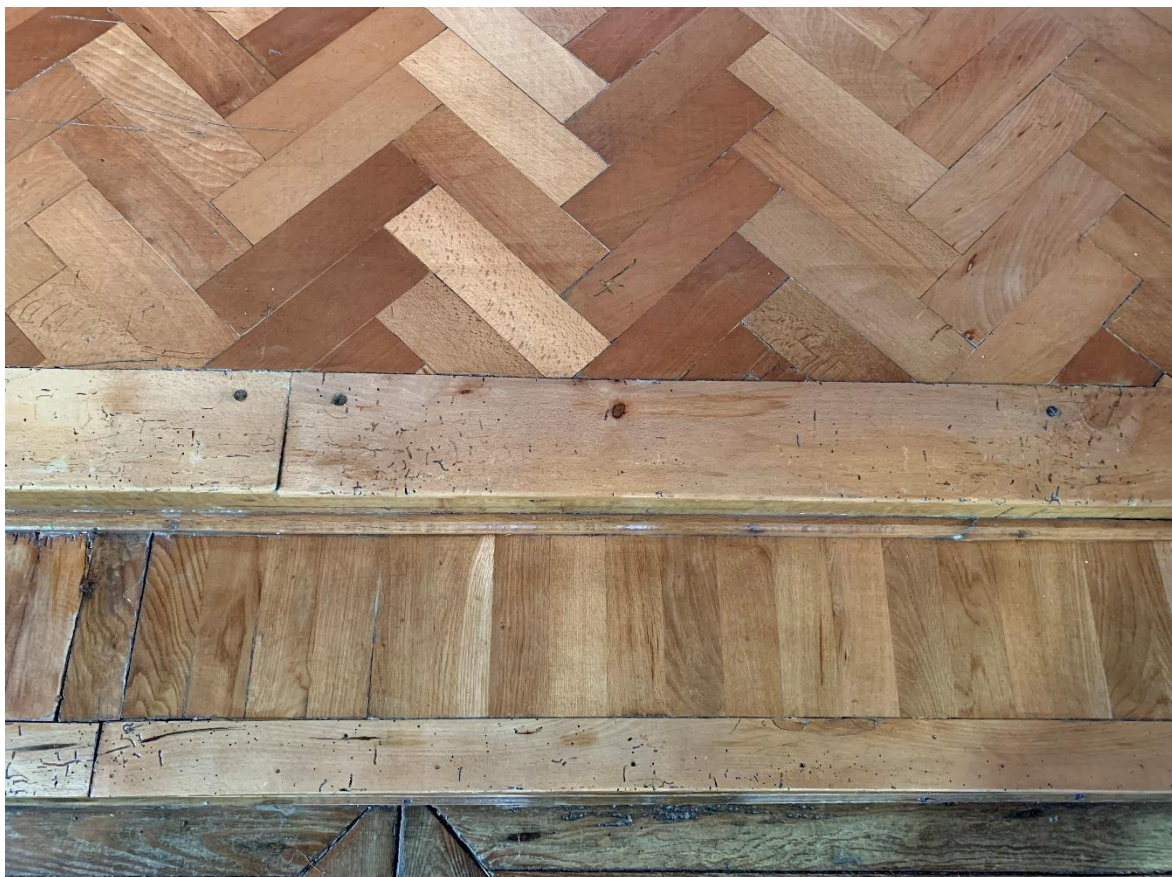
Lokalizacja: Czewujewo, kościół p.w. św. Wawrzyńca, wnętrze, nawa, posadzka i podłoga.

Stan zachowania: oryginalna, ceramiczna posadzka nawy zakomponowana z płytek w dwóch kolorach w układzie karo z bordiurą; przed prezbiterium i na schodach prowadzących na podniesienie prezbiterium położono dębowe podesty na dystansach oraz bukowy parkiet.

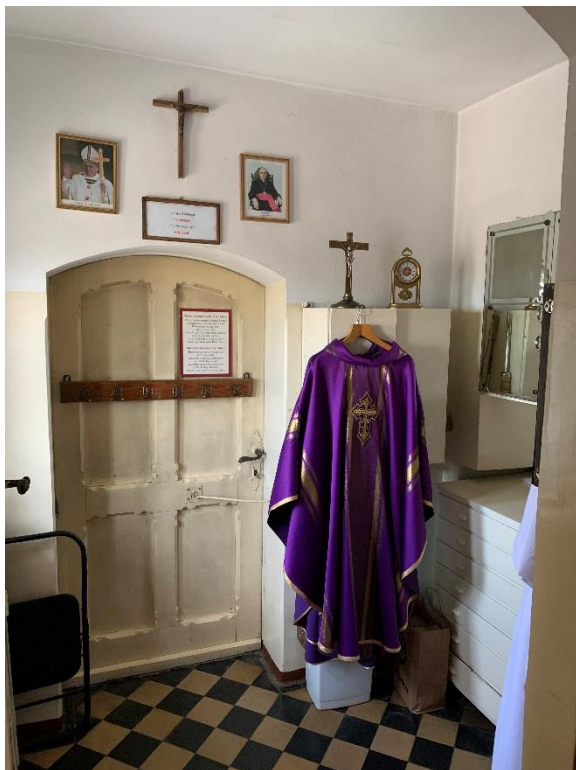
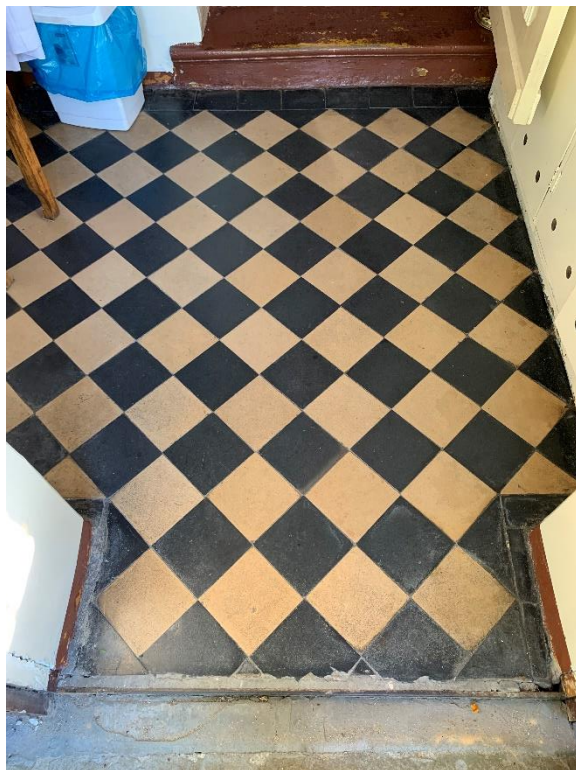
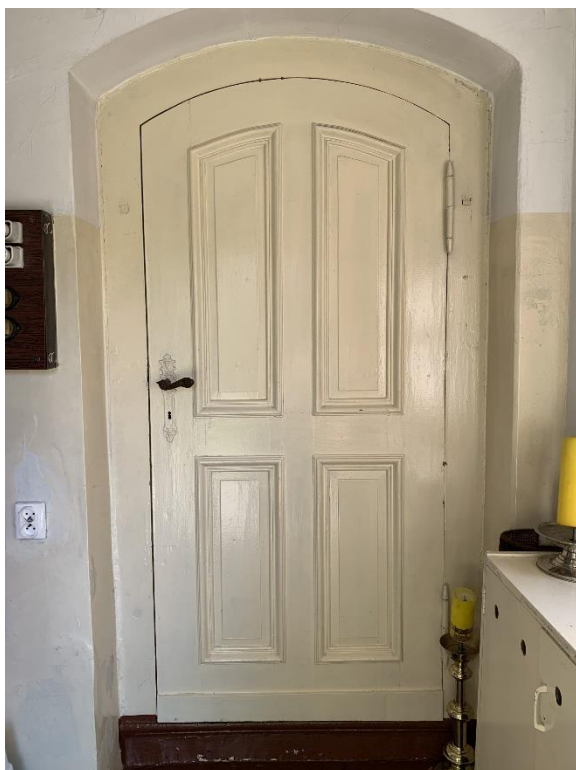
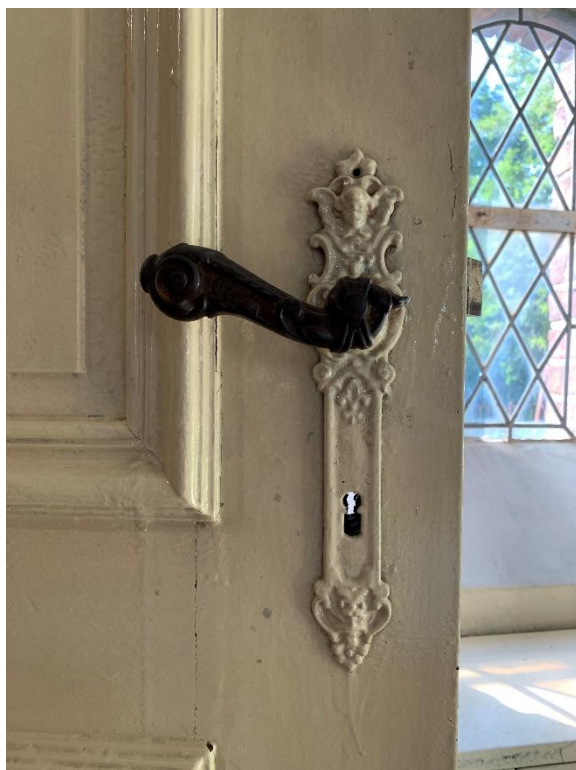
Lokalizacja: Czewujewo, kościół p.w. św. Wawrzyńca, wnętrze, zakrystia.

Stan zachowania: ściany i sufit pomieszczenia zakrystii pokryte farbami emulsyjnymi i olejną lamperią; na posadzce oryginalne płytki ceramiczne, częściowo wyszczerbione; stolarka drzwiowa zabytkowa z pierwotnymi okuciami, obecnie przemalowana licznymi warstwami farb.

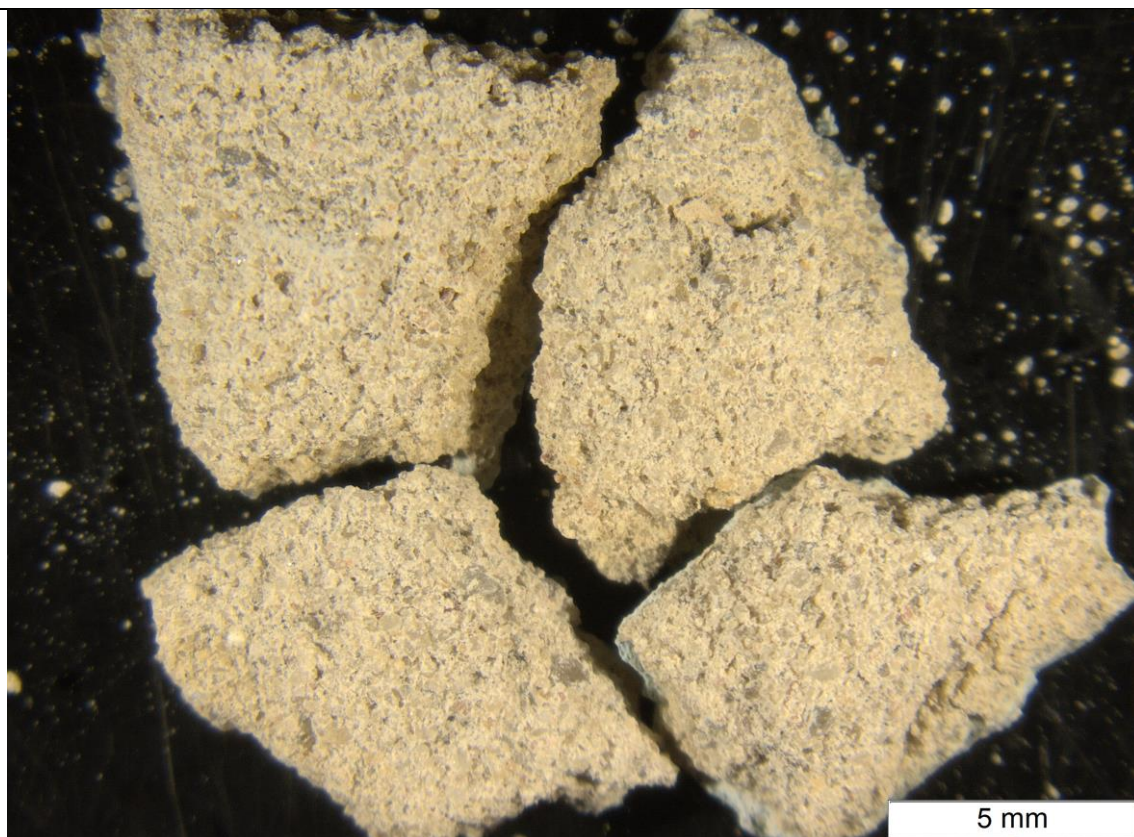
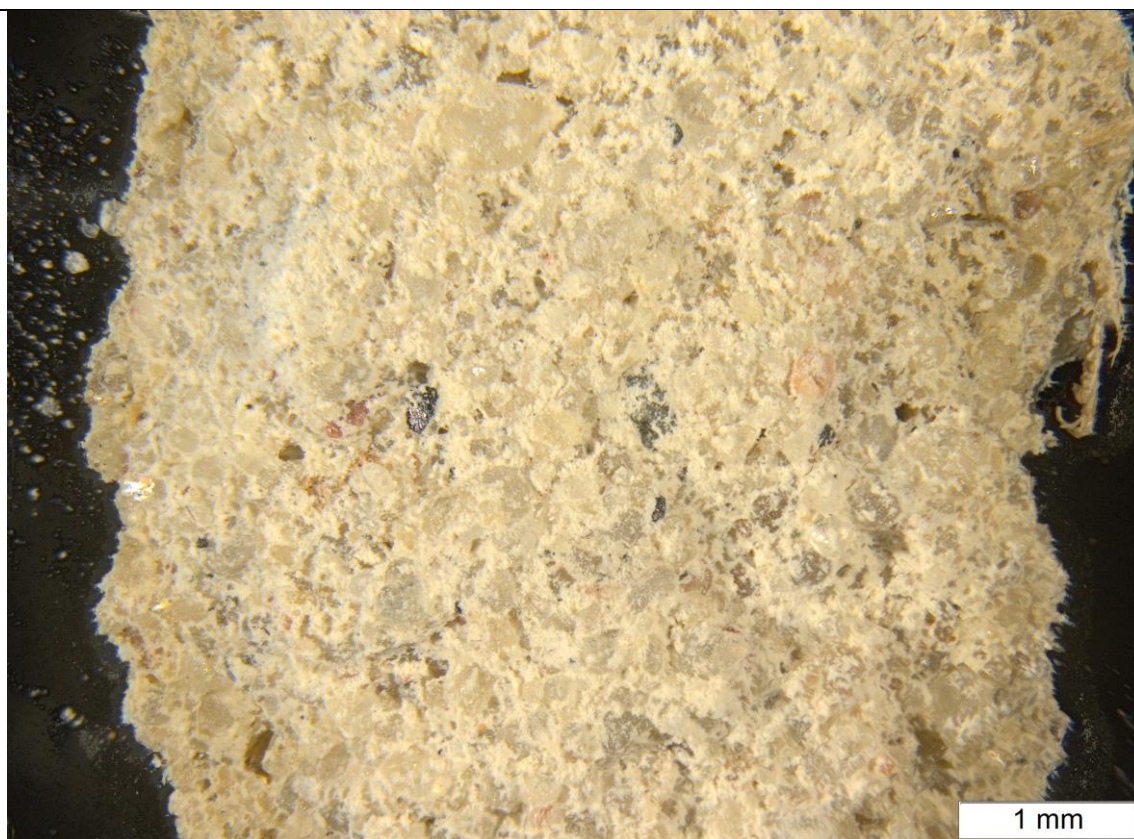
Fotografie mikroskopowe próbki tynku z PREZBITERIUM

Badana zaprawa charakteryzuje się spoiwem wapiennym z dodatkiem spoiwa nierozpuszczalnego w kwasie. Możliwe, że spoiwo było domieszkowane spoiwem mineralnym, ewentualnie tynk został poddany wcześniej przesycony substancją organiczną. Poniżej zestawiono fotografie mikroskopowe zaprawy oraz kruszywa.
