CZEWUJEWO, WOJ. KUJAWSKO-POMORSKIE, POWIAT ŻNIŃSKI, GMINA ROGOWO
KOŚCIÓŁ PW. ŚW. WAWRZYŃCA

Badania konserwatorskie stratygraficzne oryginalnych wypraw tynkarskich i malarskich
ścian i sufitów, stałego drewnianego wyposażenia wnętrza oraz badania podłóg i posadzki

Programy prac konserwatorskich

BADANIA KONSERWATORSKIE I PROGRAMY PRAC KONSERWATORSKICH
KOŚCIÓŁ PW. ŚW. WAWRZYŃCA W CZEWUJEWIE

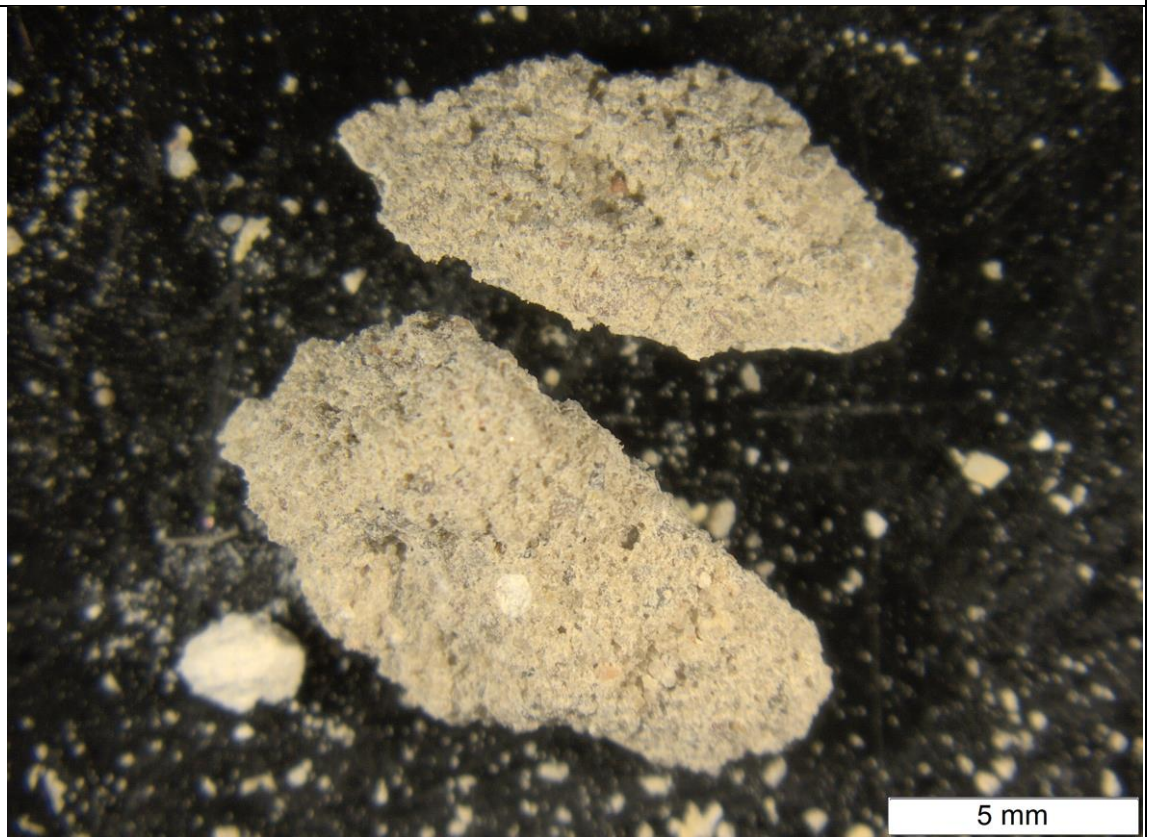
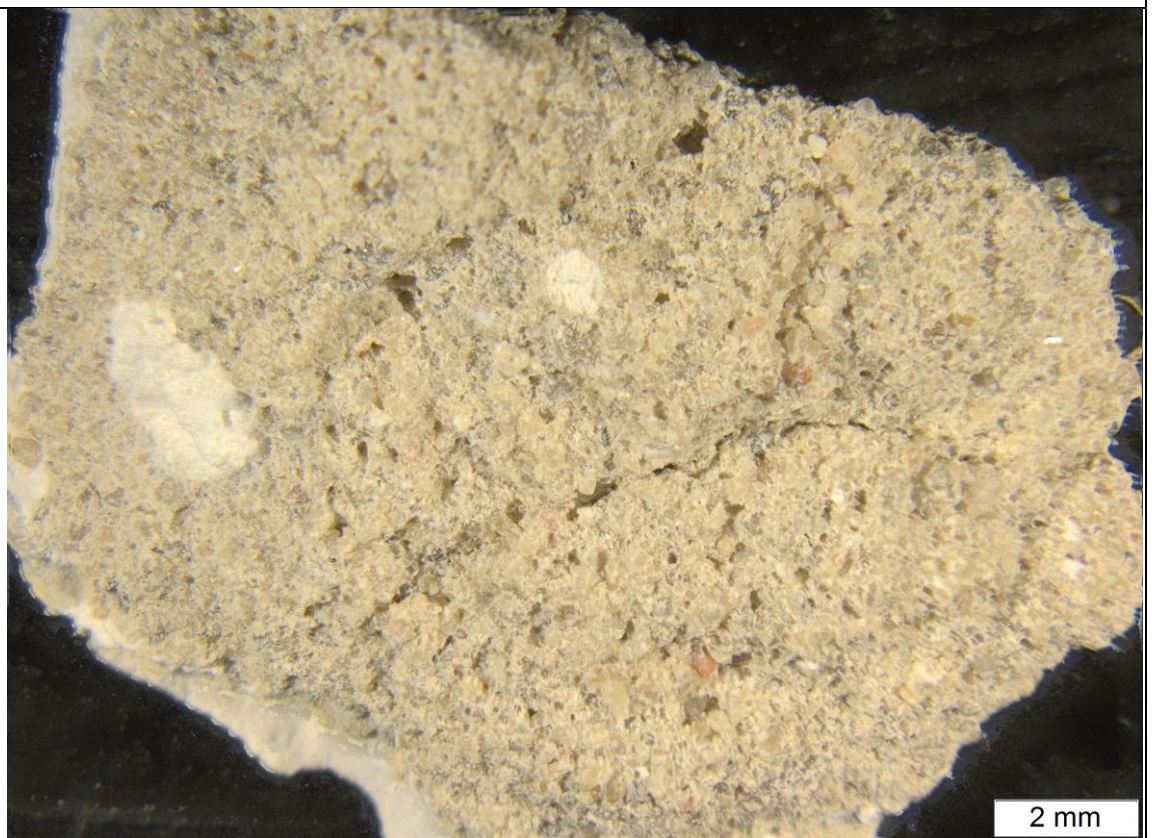
Fotografie mikroskopowe próbki zaprawy nr 2

Zaprawa o spoiwie wapiennym z wypełniaczem w postaci bardzo drobnego kruszywa, głównie kwarcowego. Poniżej zestawiono fotografie mikroskopowe zaprawy oraz kruszywa.

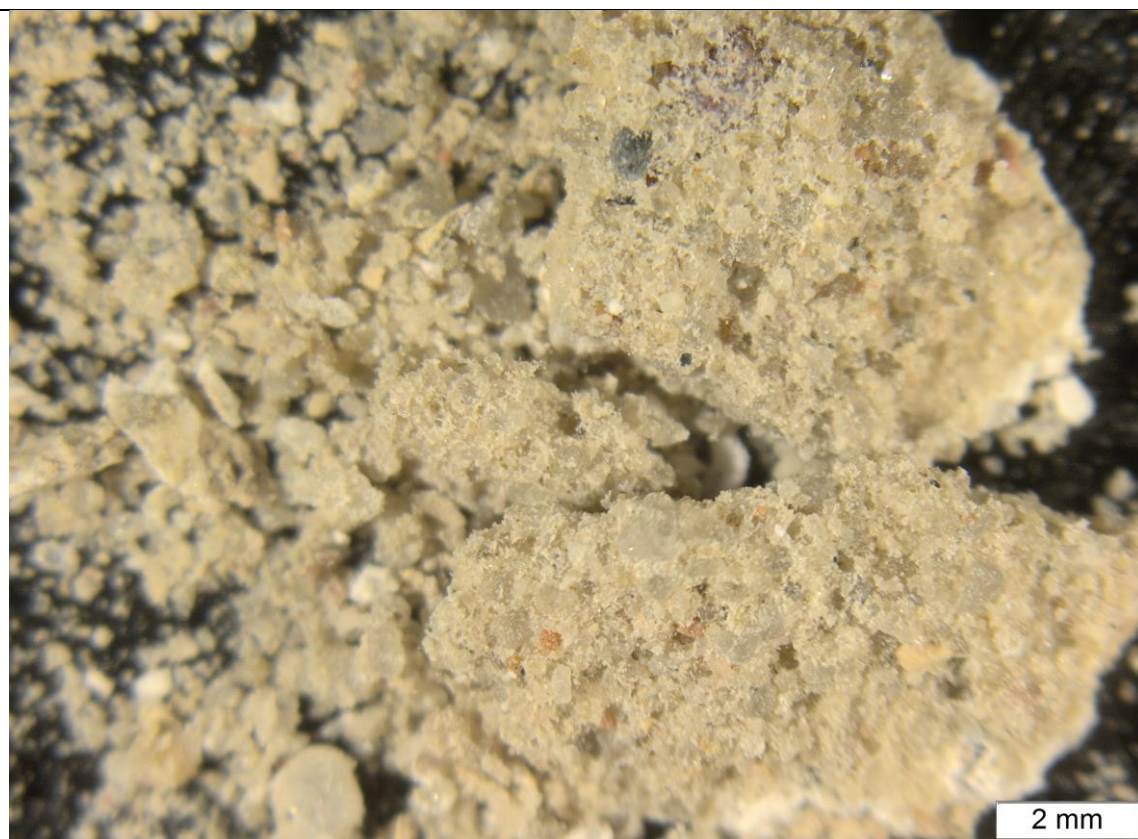
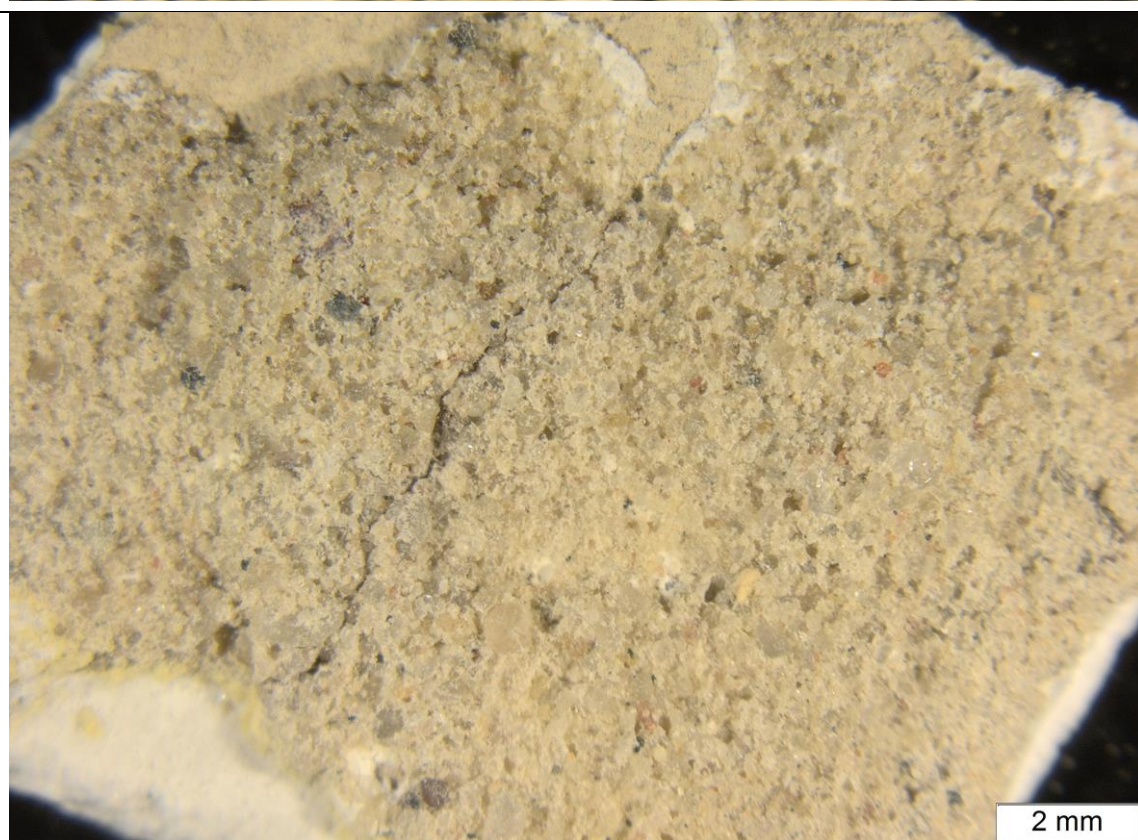
Fotografie mikroskopowe próbki zaprawy nr 3

Zaprawa o spoiwie wapiennym z wypełniaczem w postaci drobnego kruszywa, głównie kwarcowego. Poniżej zestawiono fotografie mikroskopowe zaprawy oraz kruszywa.
