Obiekt : **DOM MIESZKALNY JEDNORODZINNY W
ZABUDOWIE BLIŹNIACZEJ**

Adres obiektu : Gdańsk
ul. Beethovena 77 i 79

Temat opracowania : **“ OCENA STANU TECHNICZNEGO
BUDYNKU”**

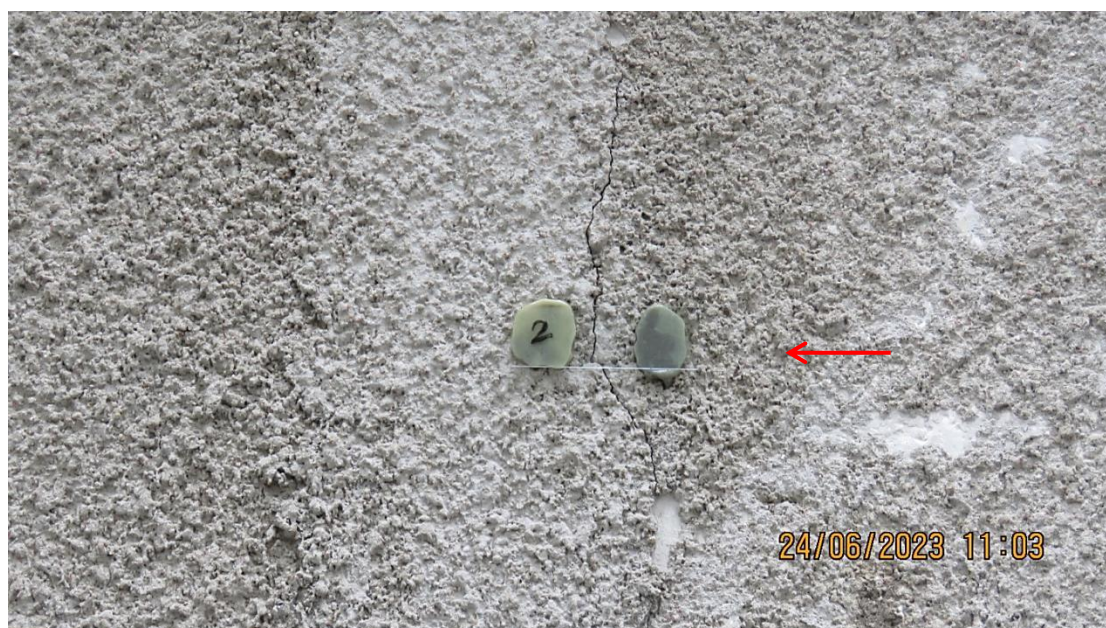
W połowie ściany (dobudówki) widoczna jest pionowa rysa na całej wysokości ściany, szerokości rozwarcia 0,3-0,8mm

W miejscu tym założono 24.06.2023 r. szklana plombę, nr 2 która nie jest uszkodzona.

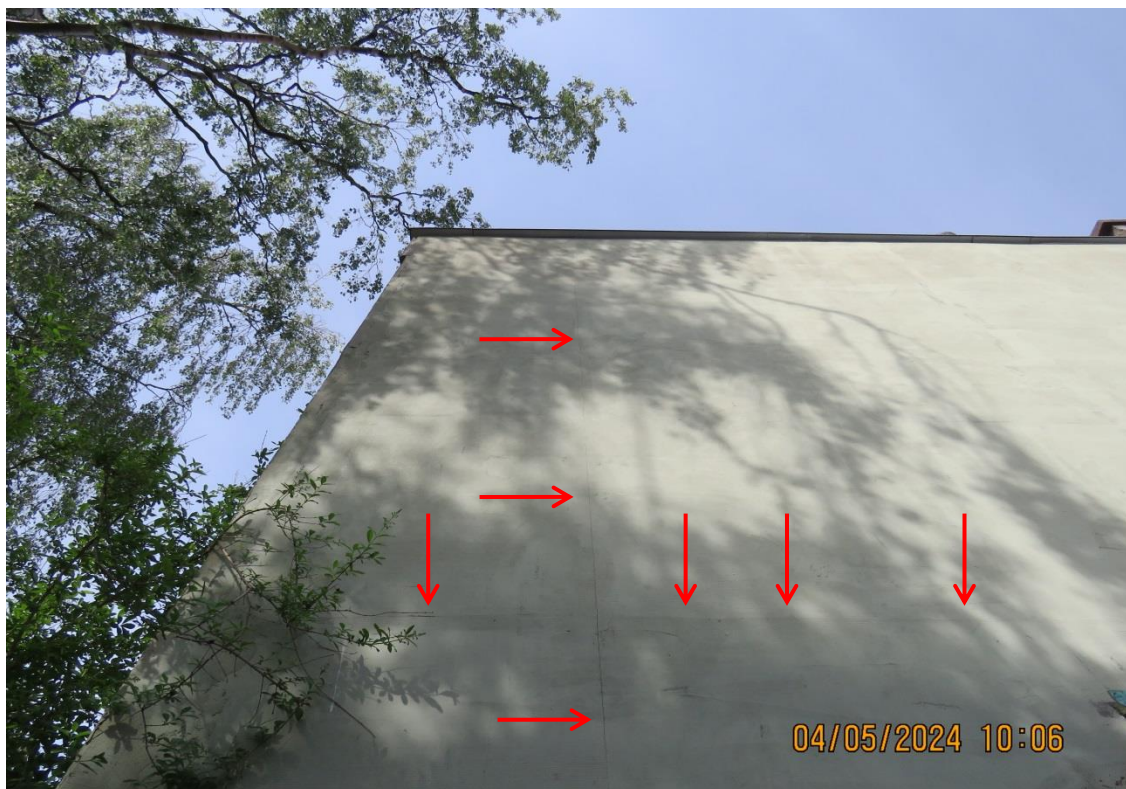
Elewacja południowa.

Na elewacji południowej stwierdzono zacieki i wykruszenia tynku pod balkonem 1 piętra w dobudowanej części.

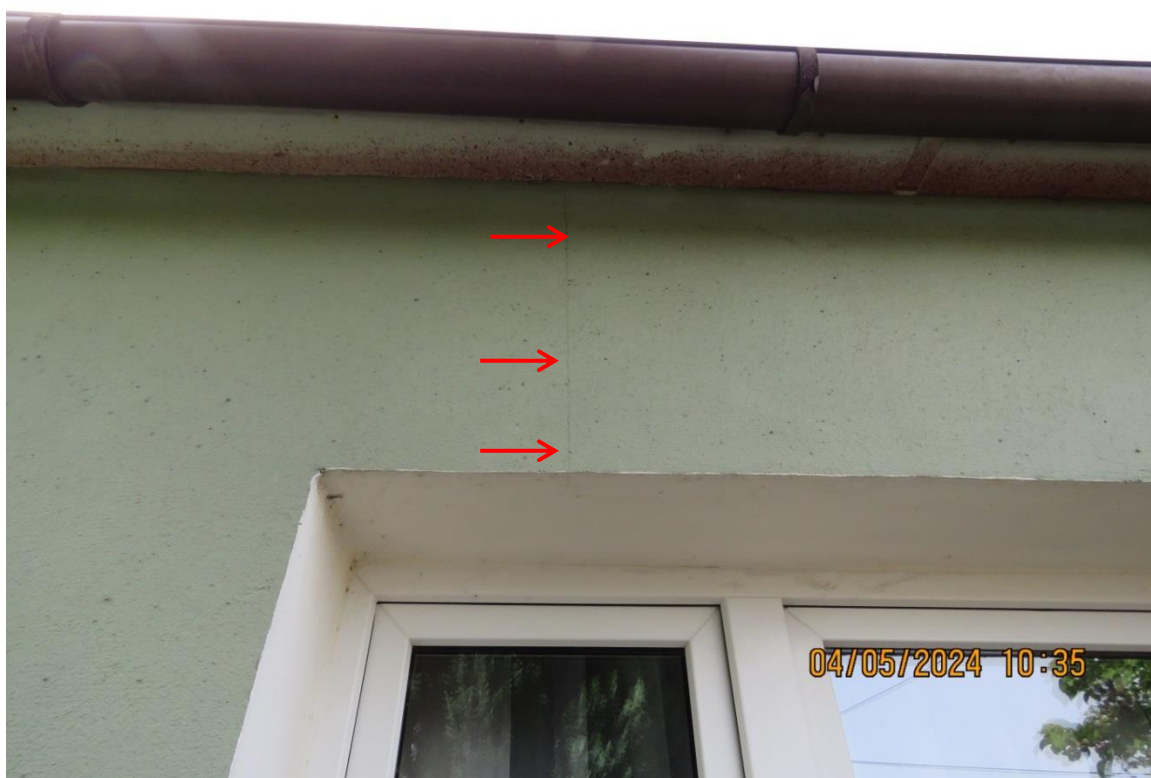
Pojawiło się pęknięcie ścianki attykowej powyżej nadproża drzwi garażu.
