**Adaptacja budynku poadministracyjnego po przedsiębiorstwie 'RUCH'
na cele szkolnictwa wyższego – siedzibę „Wyższej Szkoły Bankowej
w Poznaniu - w zakresie zmiany sposobu użytkowania, przebudowy,
odbudowy i rozbudowy – przy ulicy Czackiego 3 w Szczecinie
na dz. nr ewid. 29/1 obr. 1040**

EKSPERTYZA TECHNICZNA

Konstrukcja

Szczecin. kwiecień 2022

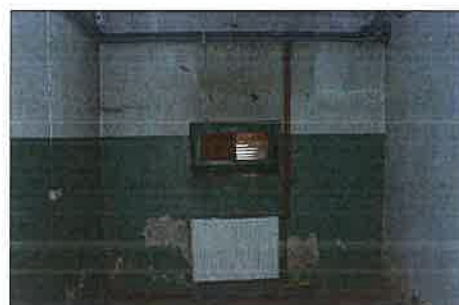
Fot. 1.

W wyniku wieloletniego podciągania kapilarnego wody z podłoża gruntowego nastąpiło znaczne zawilgocenie w dolnych partiach (fot. nr 1, 5 – załącznik nr 1); nie stwierdzono izolacji przeciwwilgociowych; w miejscach silnego zawilgocenia stwierdzono lokalne ubytki wypraw tynkarskich, złuszczenia warstw malarskich (fot. nr 1, 5 – załącznik nr 1); lokalnie stwierdzono zarysowania (fot. nr 2 – załącznik nr 1).

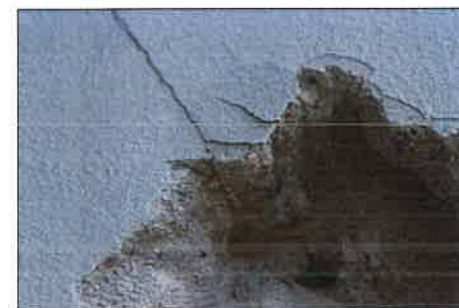
Fot. 35.

W poziomie IV piętra (rys. nr E5 – załącznik nr 1) (ogłędziny przeprowadzone w dniu 18.06.2018 roku [5], obecnie piętro niedostępne) ściany są tynkowane i malowane farbami klejowymi i olejnymi (oraz pokryte tapetą; we fragmentach glazurą (węzeł sanitarny). W pomieszczeniu nr 4.9 (rys. E5 – załącznik nr 1). Na ścianach poprzecznych klatki schodowej stwierdzono zarysowania i pęknięcia o przebiegu ukośnym od poziomu stropu nad III piętrem do płyty stropodachu (fot. nr 33, 34, 37 – załącznik nr 1), rozwarcie rysy do 0,5mm. Z wykonanej odkrywki wynika, że ściana jest w konstrukcji betonowej (fot. nr 35 – załącznik nr 1).
