PROJEKT NR 250203/E

**Zmiana sposobu użytkowania, remont i rozbudowa wieży wyciągowej byłego Szybu Krystyna wraz z zagospodarowaniem terenu i infrastrukturą techniczną, w celu utworzenia wielofunkcyjnego obiektu biurowo-usługowego, przy ul. Zabrzańskiej 7 w Bytomiu, na dz. nr. 1392/25 oraz 1393/25.**

## **EKSPERTYZA TECHNICZNA PRZEDSTAWIAJĄCA AKTUALNY STAN ZACHOWANIA KONSTRUKCJI**

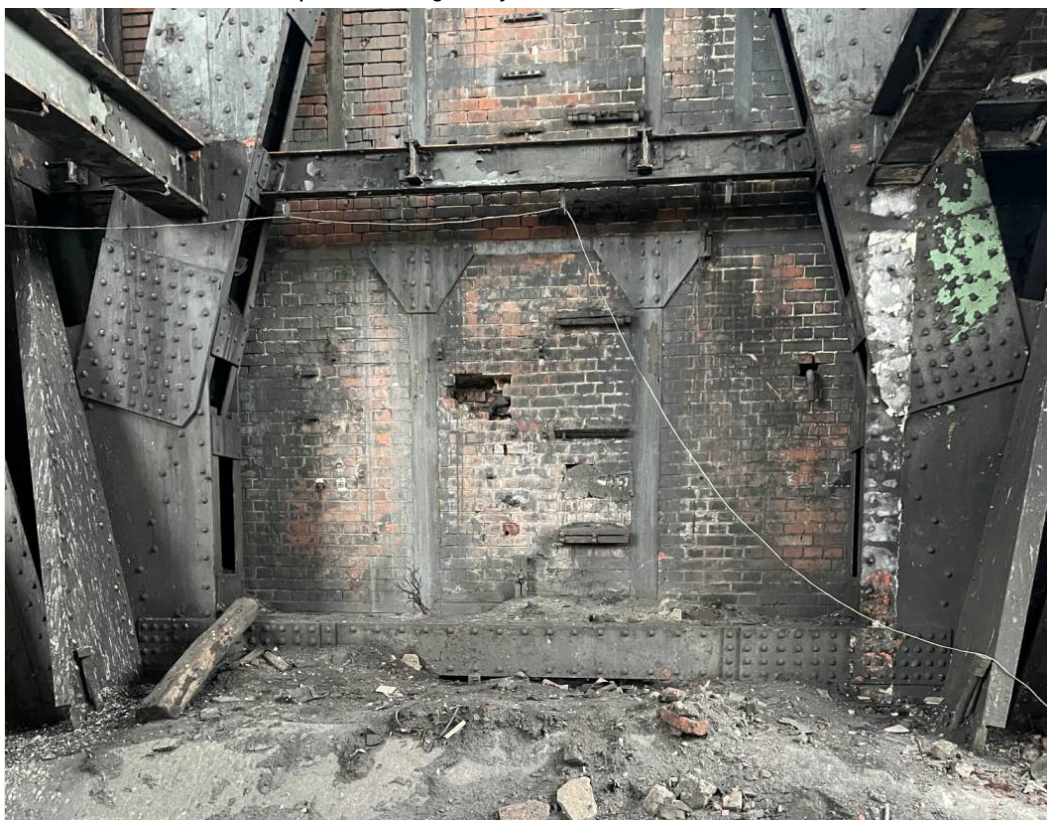
*Fot. 13 Poziom  $\pm 0,00$ . Oparcie ram głównych na fundamencie. Ściana zachodnia.*

Znaczne uszkodzenia korozyjne występują w poziomie oparcia głównych słupów nośnych na fundamentach – poziom 0,00 , oraz w elementach narażonych na oddziaływania atmosferyczne – zalewane w wyniku całkowitego zniszczenia rur spustowych kanalizacji deszczowej.

Dolna część przy stopie fundamentowej z widocznymi śladami korozji w blacha stopowych oraz śrubach fundamentowych. Ocenia się, że ubytki korozyjne w blachach stopowych mogą wynosić do 20% w przekroju podstawowym.

Stan zasadniczej konstrukcji ramowej wieży, biorąc pod uwagę że nie ma obecnie obciążeń użytkowych, ocenia się jako dostateczny. Należy jednak całą konstrukcję oczyścić z starych powłok antykorozyjnych np. przez piaskowanie oraz nałożyć nową powłokę antykorozyjną. Przy wykonywaniu nowych warstw antykorozyjnych sprawdzić stan wszystkich nitów i dokonać ewentualnych napraw. Naprawy (zabezpieczenia np. poprzez obetonowanie) wymagają węzły podporowe ram głównych.

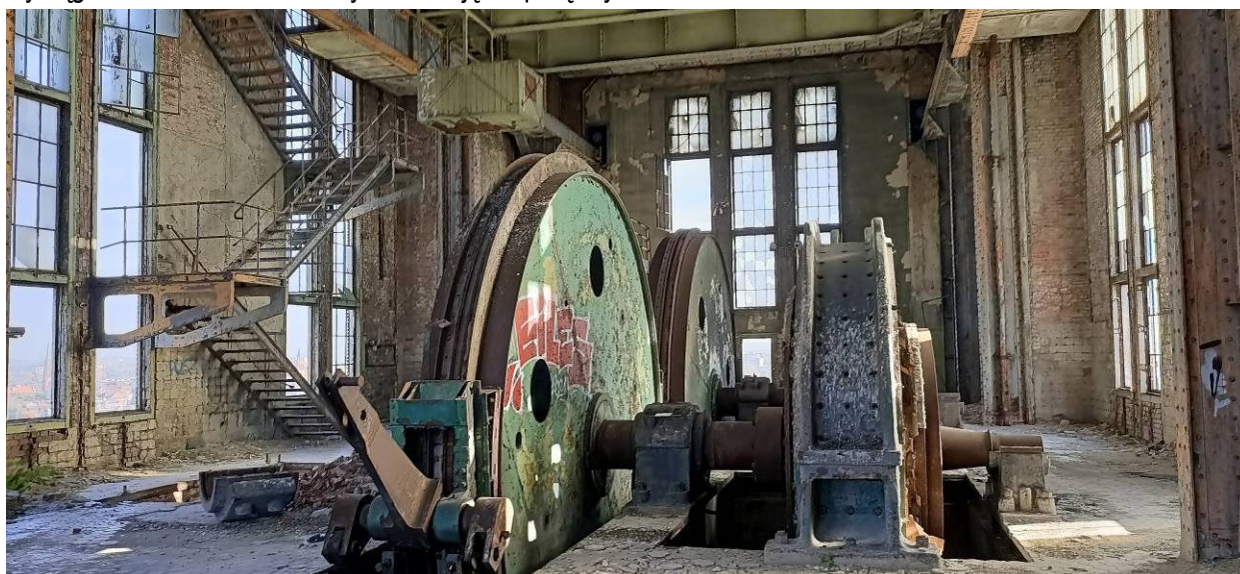
Fot. 24,25,26,27 Strop poziomu +40,65m. Hala z suwnicą 10T. Zdewastowana maszyna wyciągowa. Obecnie widocznych na zdjęciu poręczy brak.

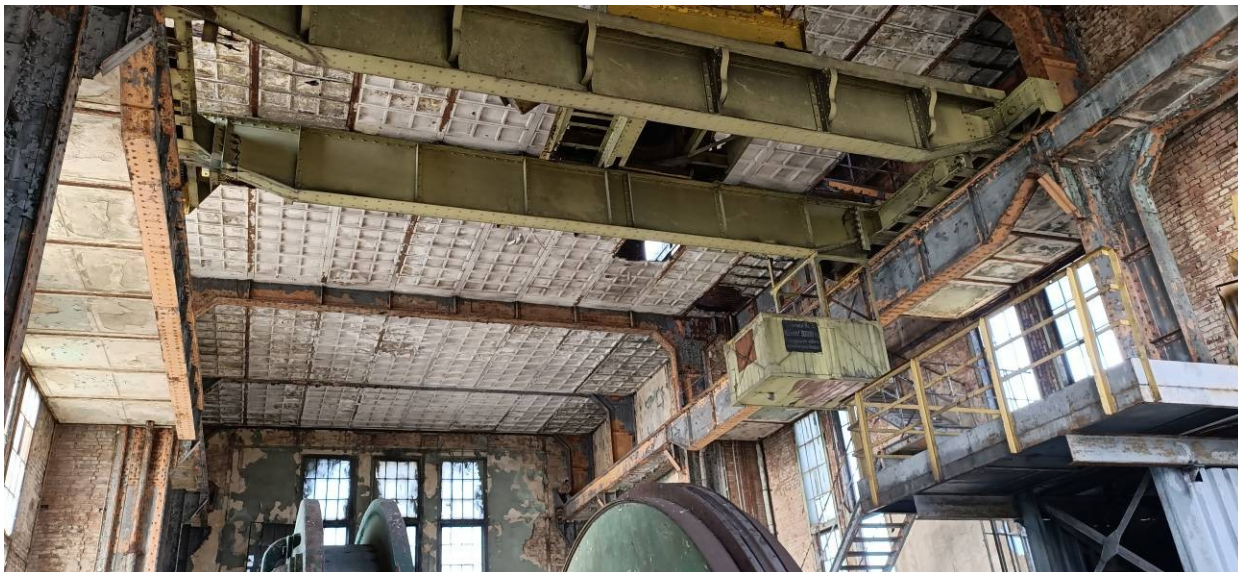
*Fot. 29 Suwnica 30T. Strop w poziomie +52,35m.*

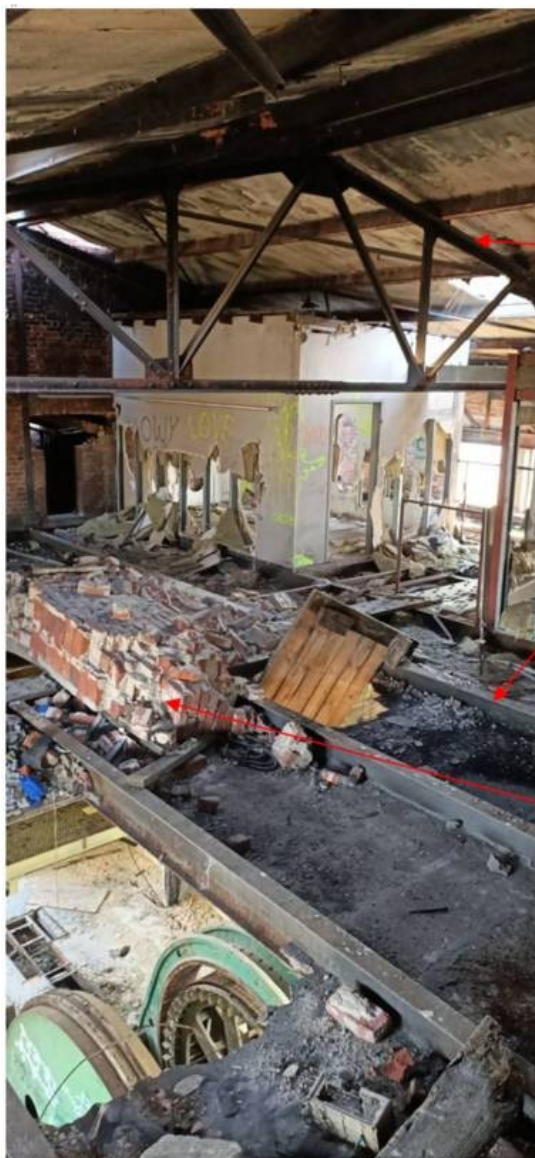
Fot. 31,32 Strop w poziomie +52,35m. Część środkowa, wyższa.

Zdewastowane ściany ukrycia dla strzelca. ¶

Strop poz. +52,35 z widocznymi zaciekami, belki stalowe z ubytkami powłok antykorozyjnych, podłoga drewniana stropu z licznymi ubytkami i uszkodzeniami. Wypełnienie prefabrykowanymi płytami żelbetowymi wykazującymi znaczne uszkodzenia. Część zniszczonych prefabrykatów spadła na poziom +40,65m.

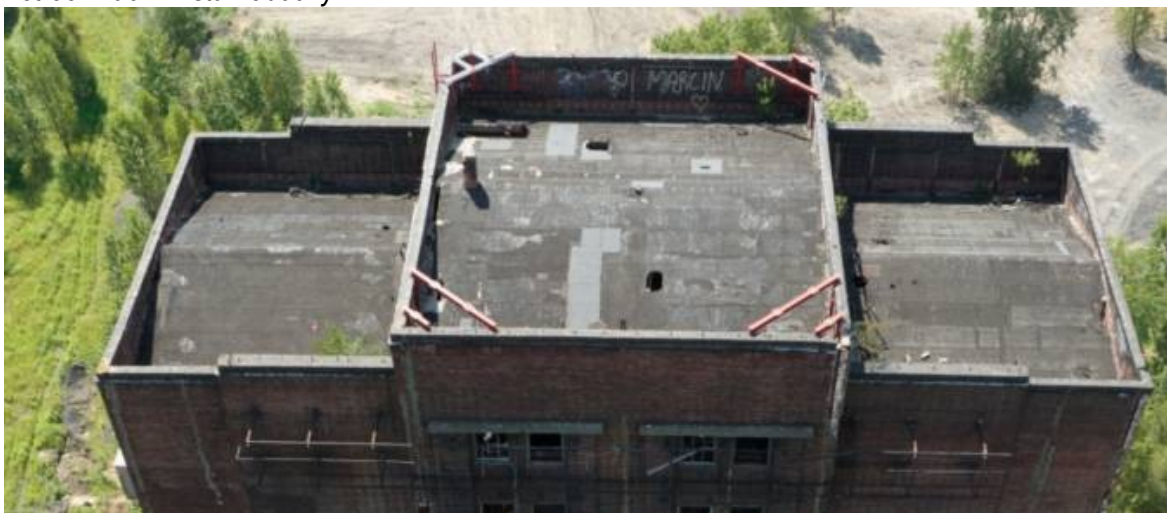
*Fot.33 Dach – stan obecny.*

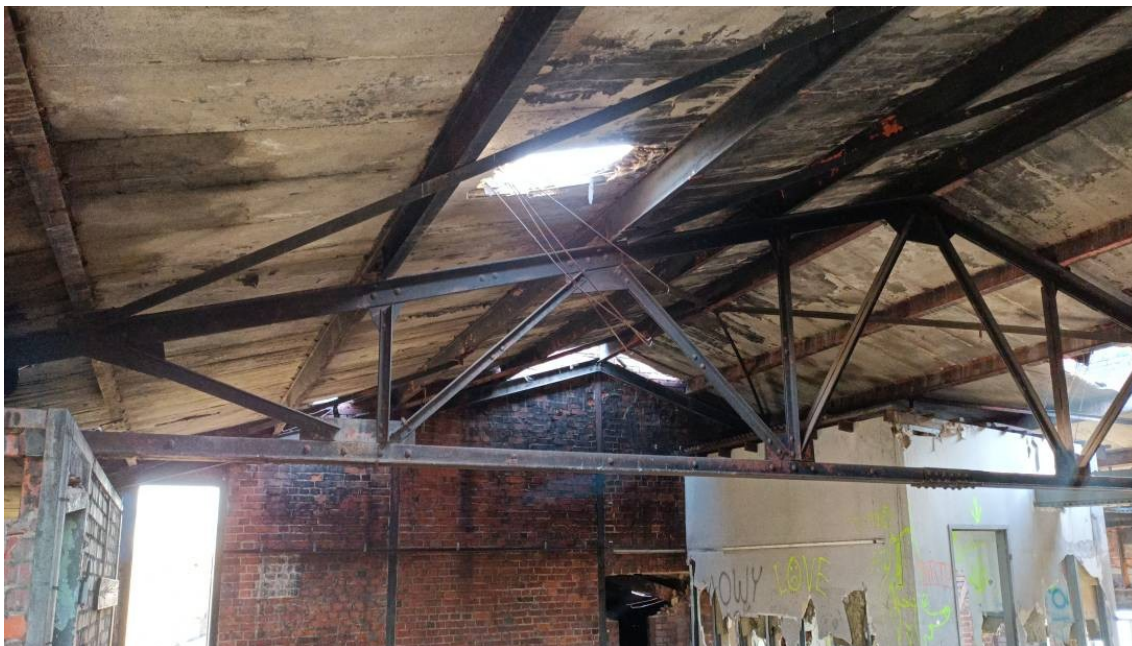
*Fot.34 Dach części wyższej – stan obecny, widok od spodu.*

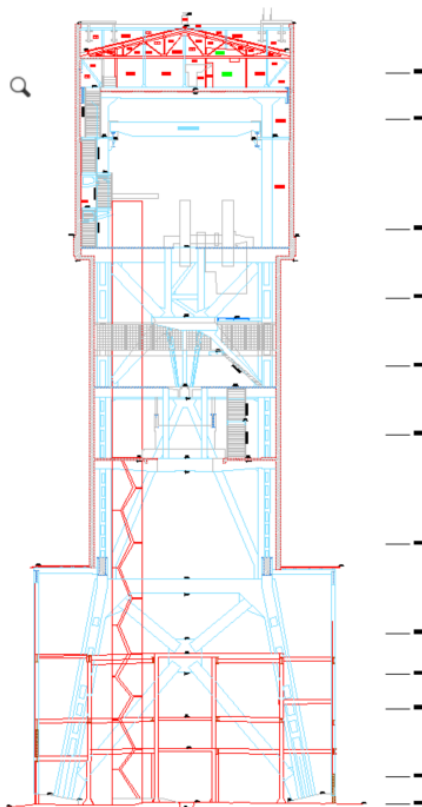
Schemat projektowanych rozbiórek oraz projektowanej, docelowej zabudowy pokazano na rysunkach :  
*Rys. 3.1.1 Schemat rozbiórek. Elementy przeznaczone do rozbiórki pokazano kolorem czerwonym.*
