PROJEKT ZAGOSPODAROWANIA TERENU I ARCHITEKTONICZNO-BUDOWLANY

Nazwa obiektu budowlanego:	
PROJEKT ARCHITEKTONICZNO-BUDOWLANY TERMOMODERNIZACJI KOŚCIOŁA P.W. ŚW WOJCIECHA BISKUPA MECZENNIKA W SZCZEPANKOWIE GM ŚNIADOWO wpis do rej. zabytków woj. podlaskiego pod nr A-583, dec. z dnia 20,12,1964 r.	
Lokalizacja obiektu budowlanego:	
Gmina:	Śniadowo
Obręb:	Szczepankowo
Numer działki:	1297 i 1298 (identyfikator 200707_2.0030.1297 i 200707_2.0030.1298)
KW	LM1L/00026090/5w sądzie rejonowym w Łomży

Inwestor:	Parafia Rzymsko-katolicka p.w. św. Wojciecha Biskupa Męczennika w Szczepankowie
Adres Inwestora:	18-411 Śniadowo, Szczepankowo 17

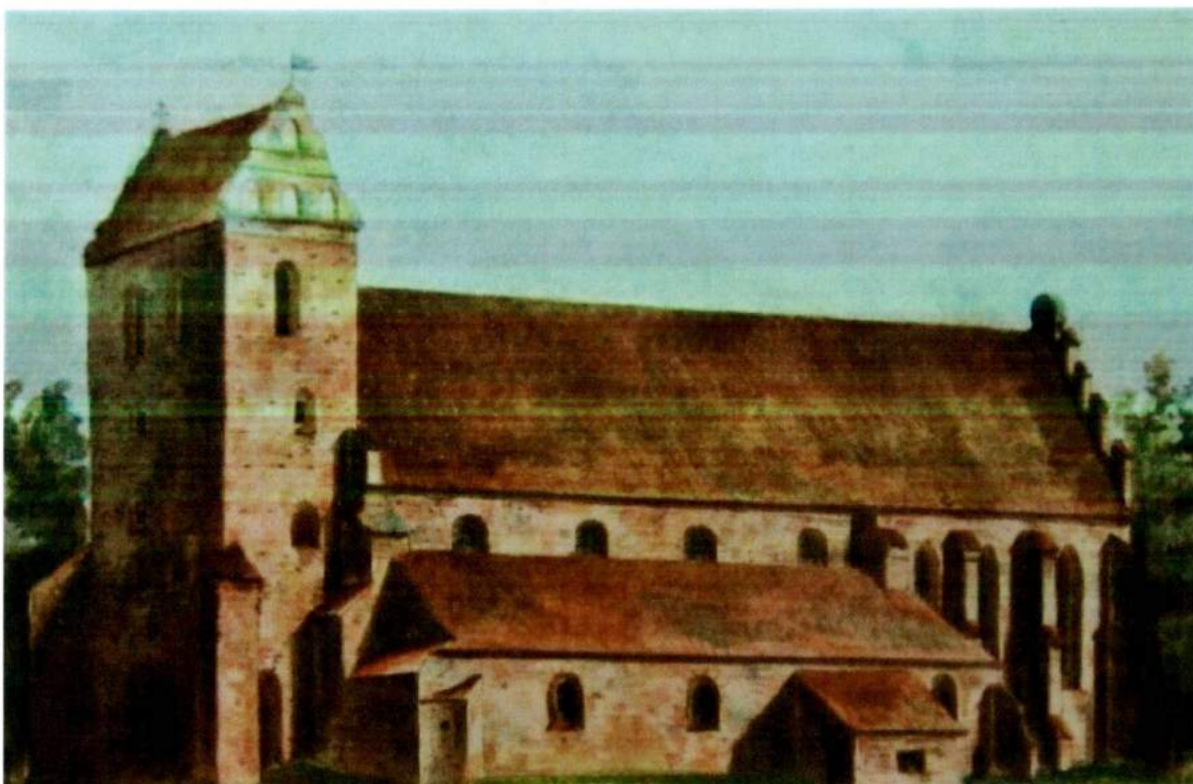
2. Kościół w Szczepankowie od strony pd-zach. Kazimierza Stronczyńskiego *Opisy i widoki zabytków w Królestwie Polskim (1844-1855)*. T. 5, Gubernia Lubelska, Reprint 2014:

W 1822 r.³⁵ proboszczem był Ks. Andrzej Kolumban Wnurowski Opat Kłaustralny Płocko Pułtusi „na tej Plebani od roku 1802”. Kościół utrzymany jest w dobrym stanie „oprócz podłogi która jest drewniana potrzebuje reparacji.” W tym roku wymurowano kruchtę z wejściem od południa.³⁶ Jej forma znana jest z akwareli w publikacji K. Stronczyńskiego

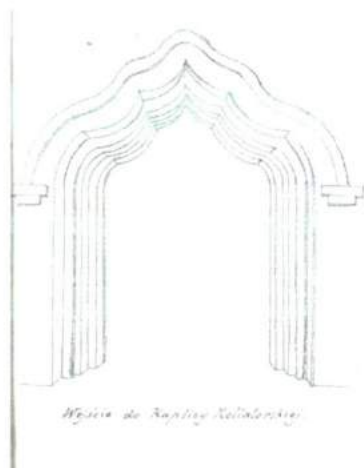
5. Kościół w Szczepankowie. Portal w Kaplicy Kollatorskiej. Kazimierza Stronczyńskiego Opisy i widoki zabytków w Królestwie Polskim (1844-1855). T. 5, Gubernia Lubelska. Reprint 2014:Album VI, rys. s. 75

W ścianie pn prezbiterium usytuowane są dwa portale, z których wschodni, skromniejszy prowadzi do zakrystii, zaś bardzo ozdobny portal zach., bliższy nawie – do Kaplicy Kolatorskiej. Zakrystia przykryta jest wysoko opartym stropem z fasetą. Pośrodku sufitu umieszczono gipsową rozetę. Drzwi zakrystii – zarówno do prezbiterium jak i przedsionka – analogiczne, umieszczone w prostokątnych otworach, konstrukcji ramowo-płycinowej o profilowanych prostokątnych płycinach, zawieszone na zawiasach czopowych. Tworzą jednolity wystrój wnętrza zakrystii wraz z jej szafami, supraportą połączoną z szafami wnękowymi, drewnianą zabudową narożnika z misą na wodę. Ostrołuczne okno w rozglifionych węgarach, umieszczone jest wysoko, pośrodku ściany. Posadzka terakotowa jest taka jak w zach. części prezbiterium (1913 r.). Kaplica Kolatorska przykryta jest sklepieniem kolebkowym. Jej wnętrze oświetla okienko o czwórlistnym wykroju umieszczone w głębokich rozglifionych ościeżach. Posadzka terakotowa w kaplicy jest analogiczna do opisanej w zakrystii. W ścianie zachodniej wykonane są szafy wnękowe, pośrodku ściany wschodniej – półkoliste wejście do przedsionka wspólnego dla zakrystii i kaplicy. Drzwi do przedsionka są gotyckie, obite blachą z kratownicą i ćwiekami. W przedsionku, sklepionym kolebkowo, znajduje się zejście do krypty zamykane drewnianymi zamocowanymi w drewnianej konstrukcji podłogi.

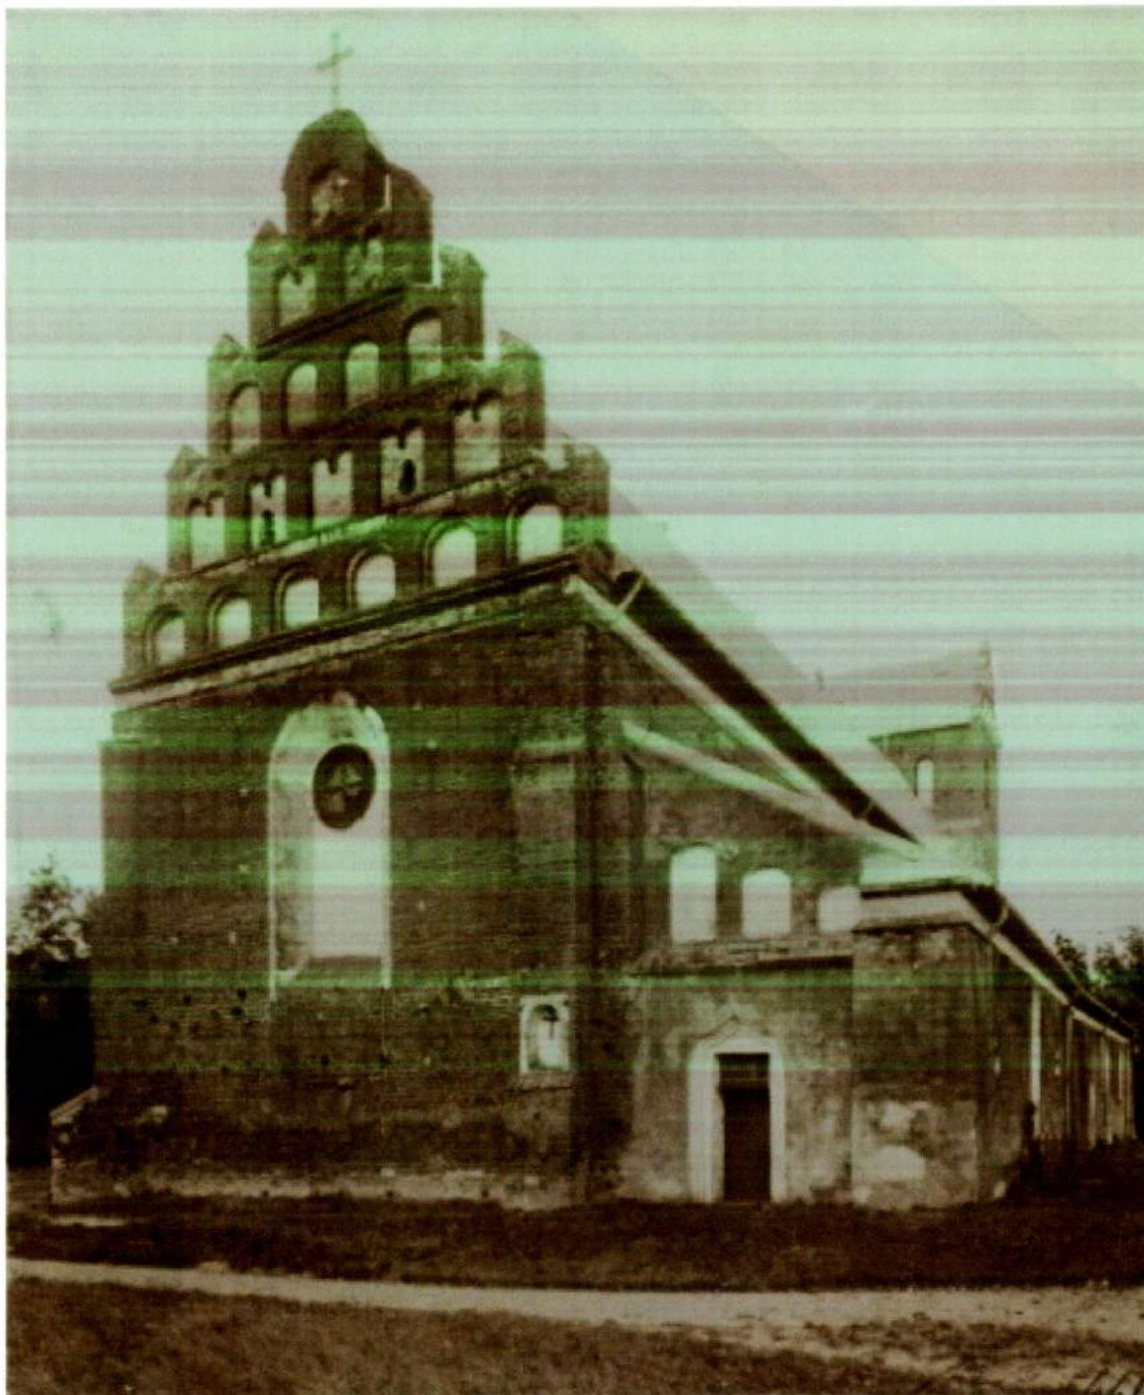
6. Kościół w Szczepankowie, widok ogólny od północnego wschodu na prezbiterium i elewację boczną. 1906, fot. Stefan Zaborowski, Fototeka Instytutu Historii Sztuki Uniwersytetu Jagiellońskiego w Krakowie. sygn. IHSUJ P 008614

Przypory są różnicowane. Prezbiterium, jedynie od wschodu i południa opinają szkarpy trzyuskokowe. Z nich tylko jedna, wspierająca narożnik pd-wsch., jest ustawiona ukośnie. Narożnik pn-wsch. podpierają dwie prostopadłe szkarpy. Ukośne przypory, opinają też narożniki wieży od zach i sięgają one na wysokość dwóch kondygnacji. Specyficzne przypory wspierają styk nawy i wieży. Składają się z dwóch oddzielnych struktur – niższa przypora oplata narożnik nawy głównej od zachodu i z boku. Ponad nią przypora-wspornik w narożu wieży, zwęża się uskokowo, wtapiając ostatecznie w ścianę nawy na wysokości fryzu. Podobne uskokowe zakończenie posiada filar-sterczyzna szczytu wsch. Elewacje naw bocznych i aneksów przy prezbiterium bardziej dzielą na przęsła niż podpierają jednokondygnacyjne, płaskie szkarpy, górami przypominające lizeny rozszerzające się ku dołowi, w narożnikach oplatające ściany z dwóch stron. W elewacji południowej brak
