INWESTOR	Rzymsko-katolicka Parafia p.w. św. Augustyna ul. Bukowego 22, 41-605 Świętochłowice	
OBIEKT	Kościół rzymsko-katolicki p.w. św. Augustyna ul. Bukowego 22, 41-605 Świętochłowice działka nr 98/18, obręb 2 - Lipiny	
TEMAT	Inwentaryzacja architektoniczno - budowlana.	
DATA	08.2017.	
BRANŻA	OPRACOWAŁ	
INWENTARYZACJA ARCH.-BUDOWL.	Mgr inż.arch. Bogusław PILCH Nr upr. projekt. 518/90 Nr ewid. członka ŚOIA SL-0043

CZĘŚĆ ARCHITEKTONICZNA

SKALA	NR RYS
1. PLAN SYTUACYJNY	1:500	01
2. RZUT PARTERU - inwentaryzacja	1:100	02
3. RZUT CHÓRU - inwentaryzacja	1:100	03
4. RZUT PODDASZA I WIĘŻBY DACHOWEJ - inwentaryzacja	1:100	04
5. RZUT DACHU - inwentaryzacja	1:100	05
6. PRZEKRÓJ 1 – 1 - inwentaryzacja	1:100	06
7. ELEWACJA ZACHODNIA - inwentaryzacja	1:100	07
8. ELEWACJA POŁUDNIOWA - inwentaryzacja	1:100	08

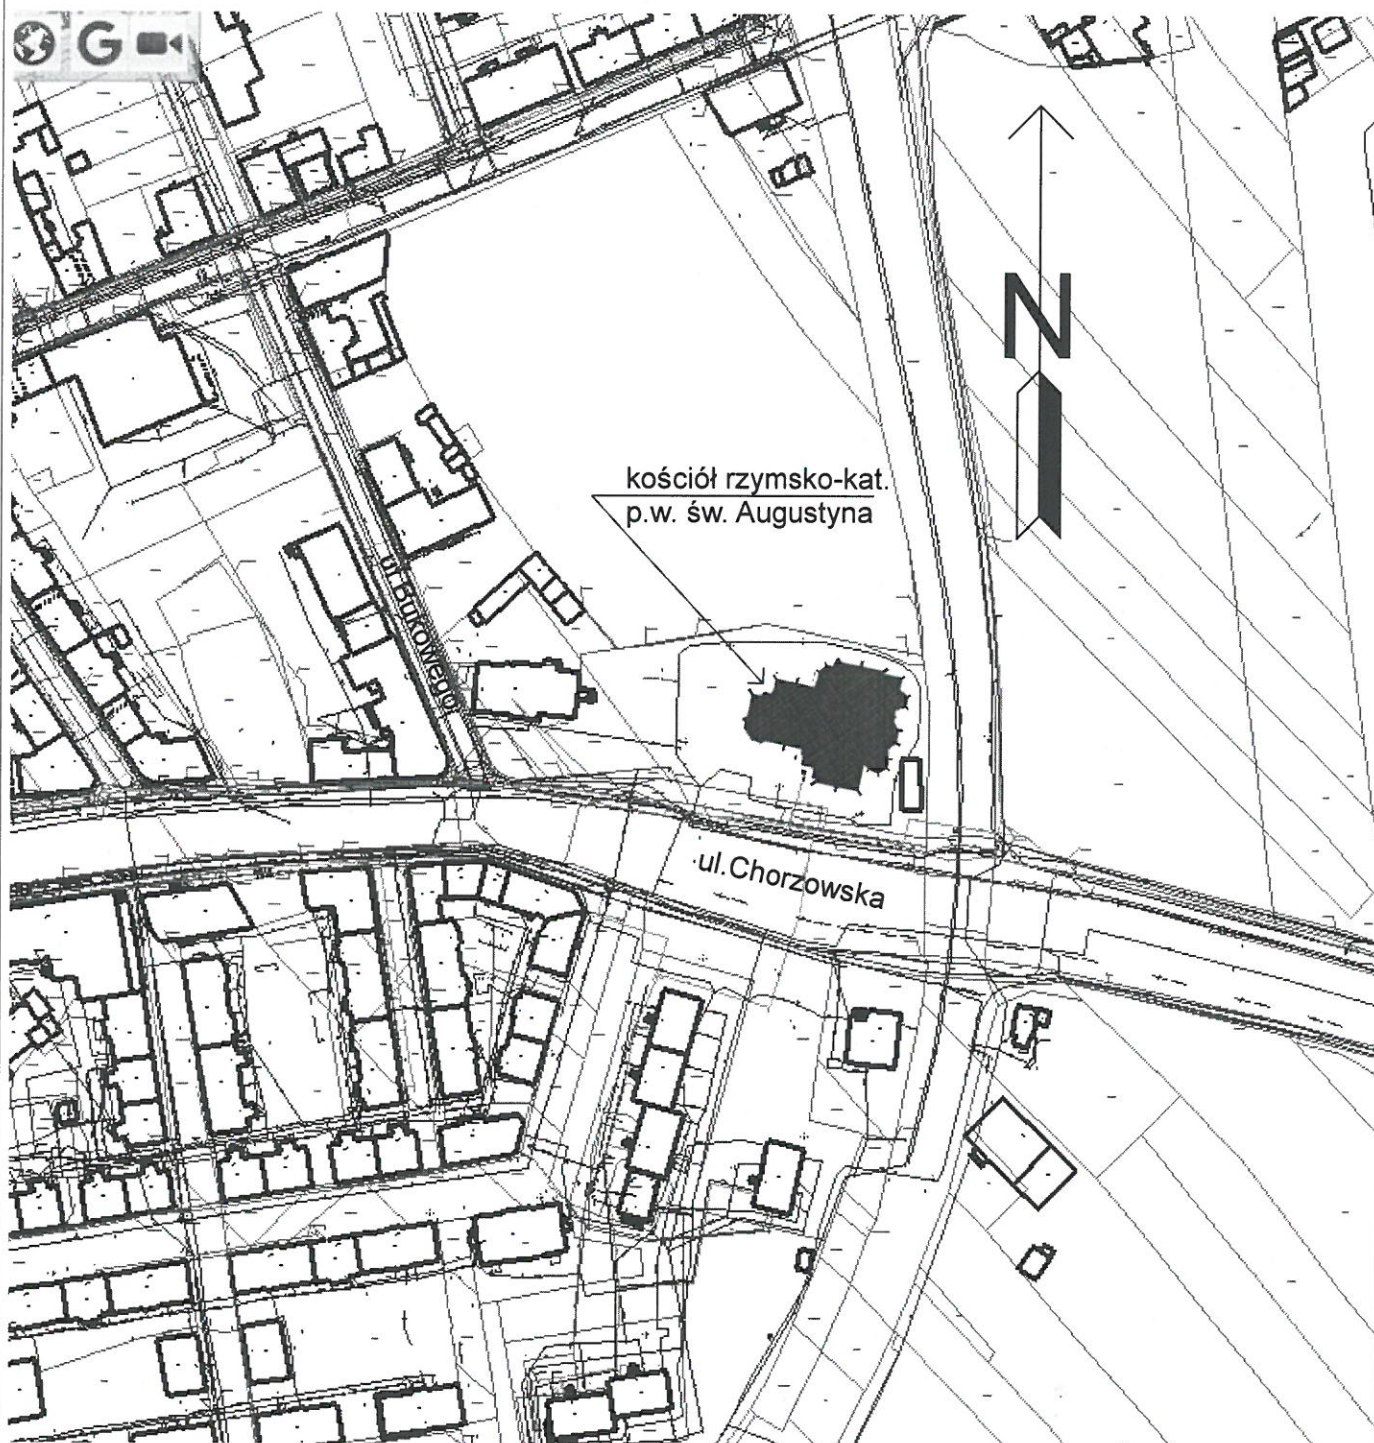
Kościół wolnostojący, orientowany, z lekkim odchyleniem na północ, położony na ogrodzonej działce. Ogrodzenie od strony ul. ul. Chorzowskiej i Bukowego z murowanymi z cegły słupkami, między którymi rozpięto stalowe, ażurowe przęsła. Ogrodzenie od strony wschodniej z betonowych prefabrykatów. Na przedłużeniu osi wschód-zachód kościoła znajduje się budynek probostwa. Po stronie północnej na terenie ze spadkiem w kierunku kościoła zlokalizowano cmentarz. Plac wokół kościoła wyłożony betonową kostką brukową.
