## ROZDZIELNICA RP-PII II PIĘTRO

Obiekt ARCHITEKTURA  
Adres Budynek usługowy, Kategoria XI  
45-758 Opole, ul. Biosa 31, obręb Szczepanowice,  
AR\_36, dz. 37, 38/1

Skala 1:1 Rysunek 11E

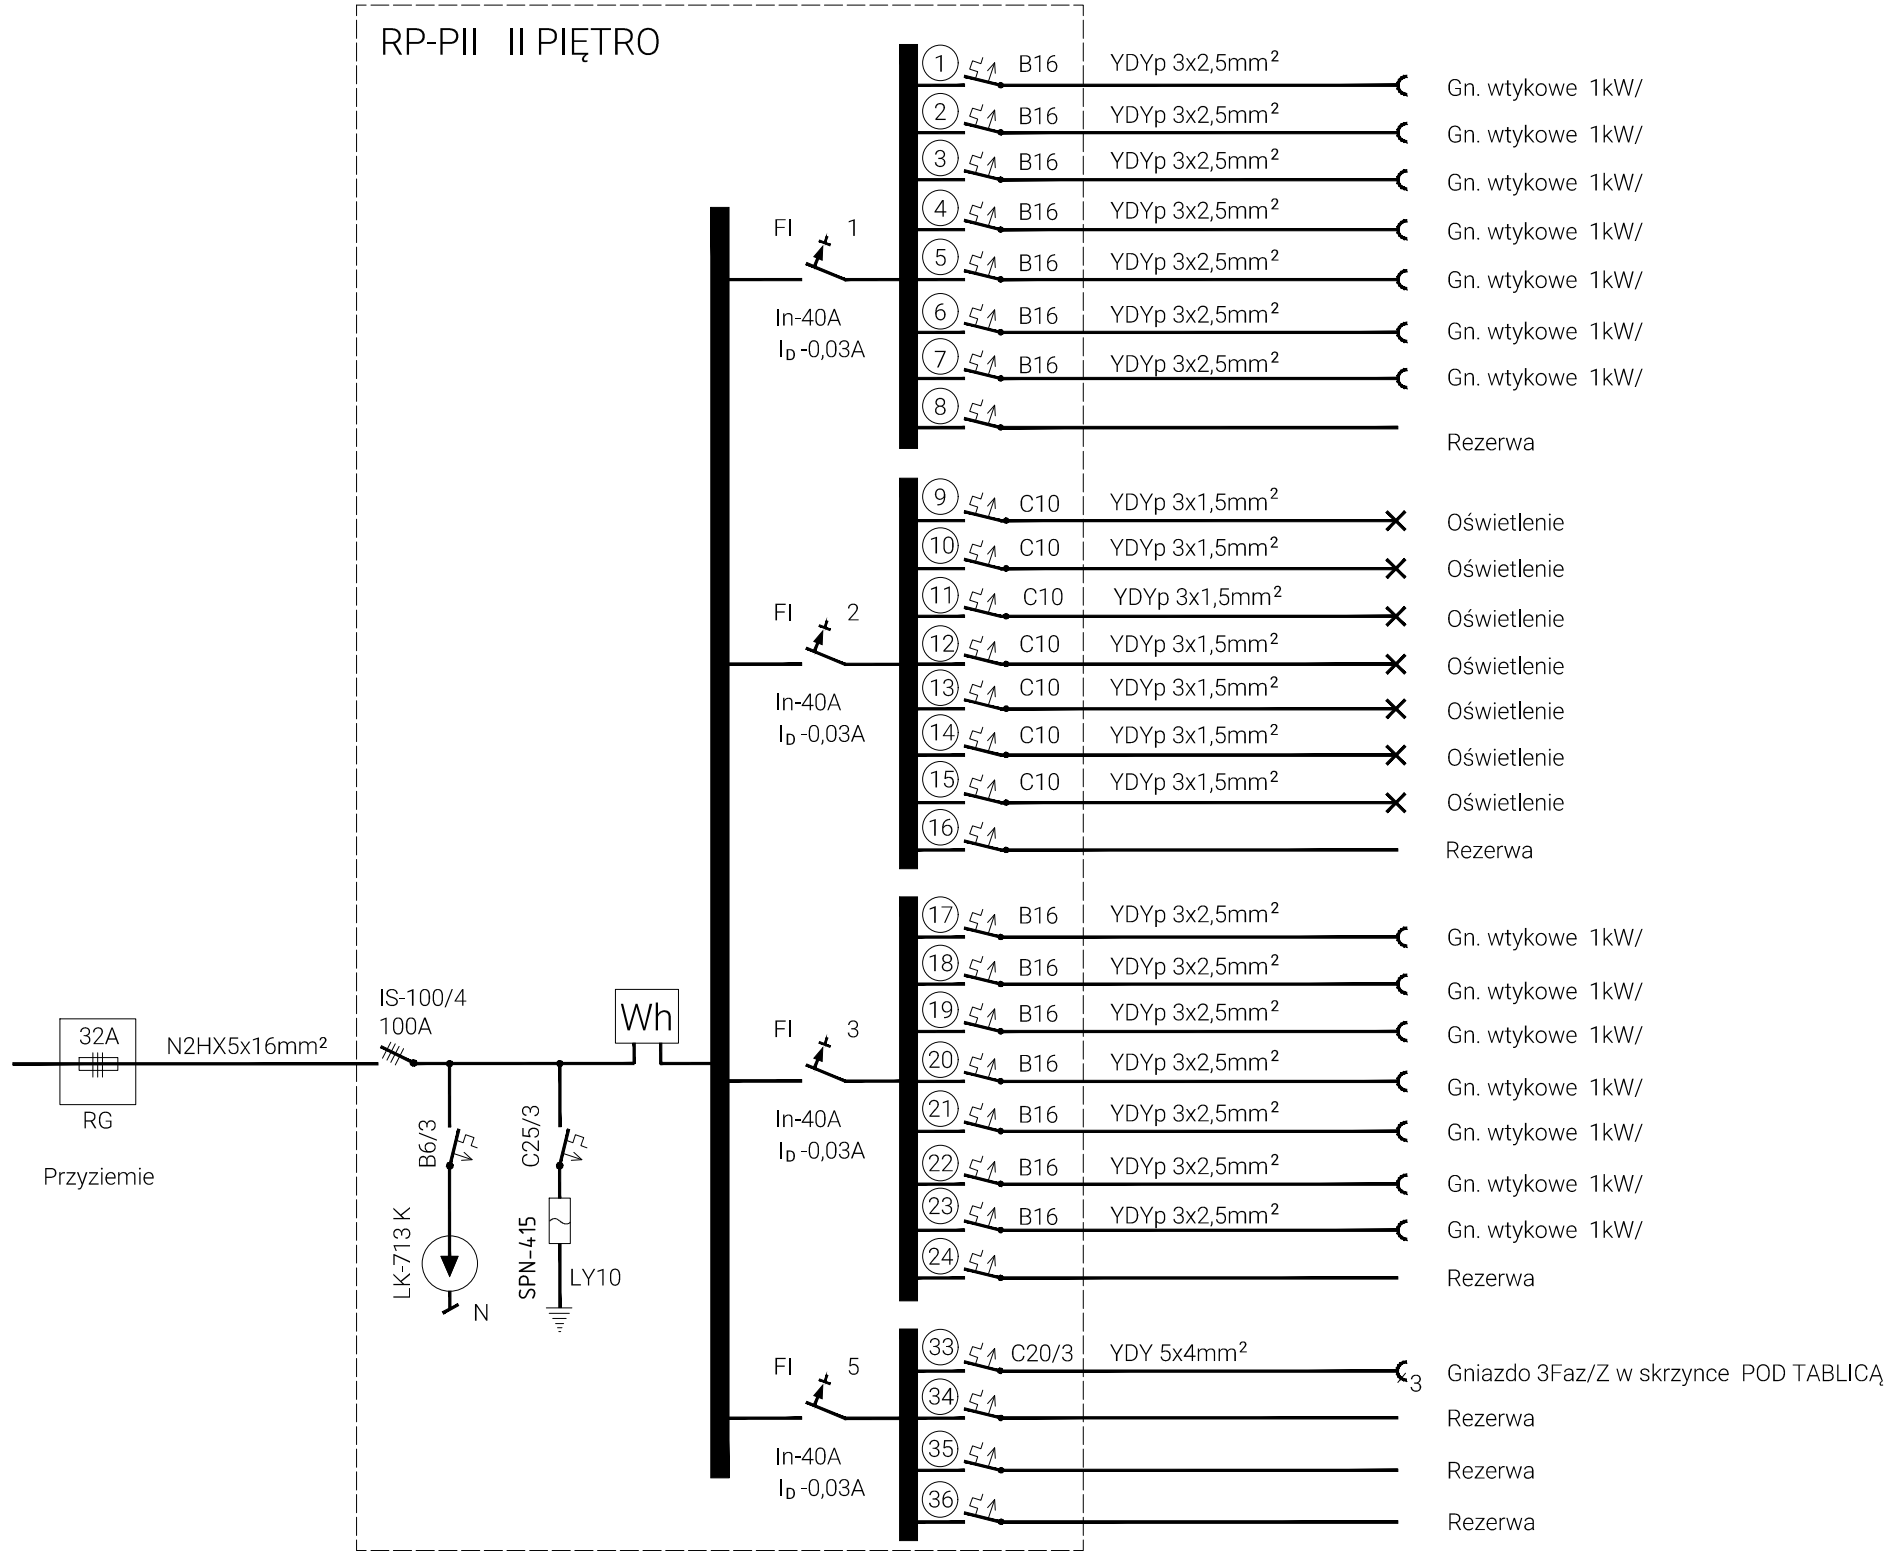
1 FI-40/0,03 A 8x B16A 2 FI-40/0,03 A 8x B16A

3 FI-40/0,03 A 7x B16A 4 FI-40/0,03 A 8x B16A

5 FI-40/0,03 A C20/3 A 2x C10/3 A

IS-100/4 LK-713 K B6/3 kWh C25/3 Ochr. B+C

BF-U-5/120-P

Instalacja częściowo TN-C

Instalacja częściowo nowa TN-S

Połączenia wyrównawcze YLg 16mm<sup>2</sup>

Wyłącznik różnicowoprądowy

UWAGA:  
Na kondygnacji występuje instalacja mieszana, część obwodów w systemie TN-C nowo ułożona instalacja w systemie TN-S pod kontrolą wyłącznika różnicowoprądowego.  
Instalację w systemie TN-C pozostawić włączyć z pominięciem wyłącznika FI.
