ZESTAWIENIE ELEMENTÓW W CZĘŚCIACH WSPÓLNYCH PODLEGAJĄCYCH WYMIANIE, NAPRAWIE

Inwestor: Wspólnota Mieszkaniowa Kościuszk 8			
1-320 Jeziorany ul. Kościuszk 8			
Temat: Remont dachu i kominów ponad dachem w budynku mieszkalnym wielorodzinnym ul. Kościuszk 8 w Jezioranach			
dz. nr 355/5 Obr. Miasto Jeziorany 1			
Tytuł rysunku: Zestawienie elementów podlegających wymianie/naprawie		Bransz: -	Skala: ----
Data: 01.2026	Opisownik: mgr inż. arch. Bogdan Kobyliński	Rysunek Z-1	
upr. bud. 128/89/WŁ

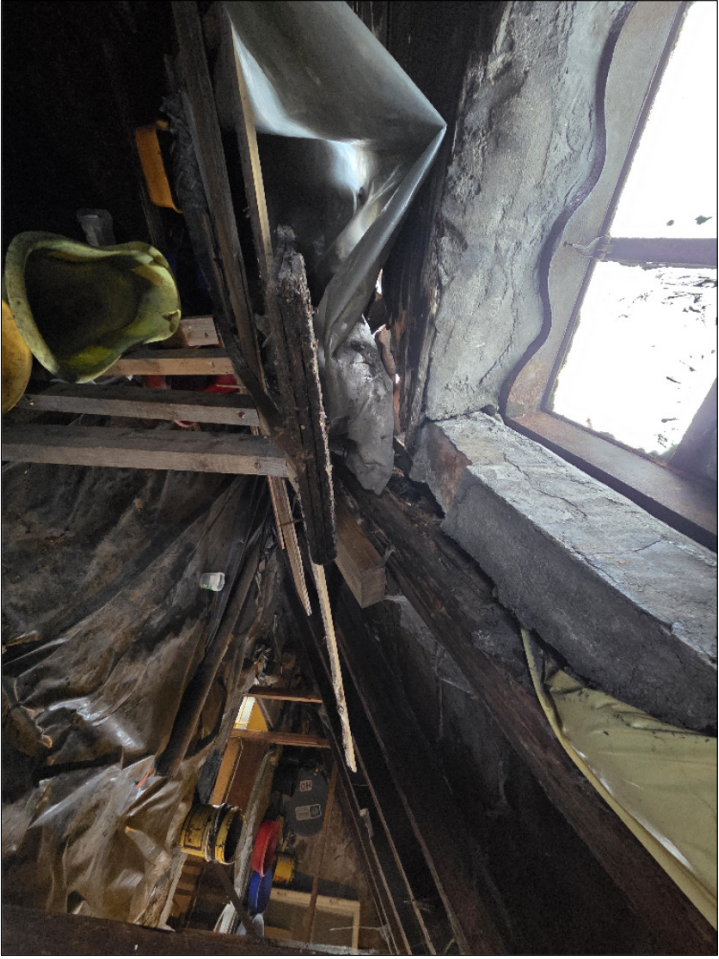
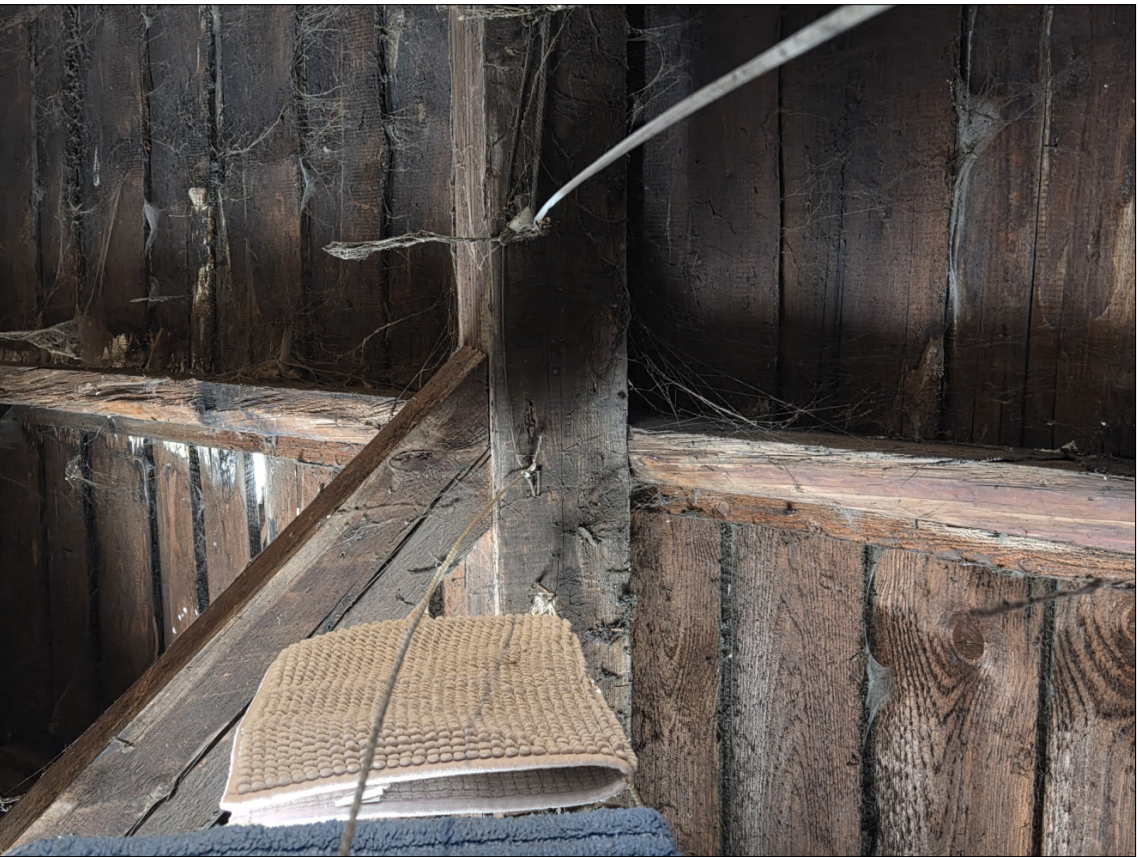
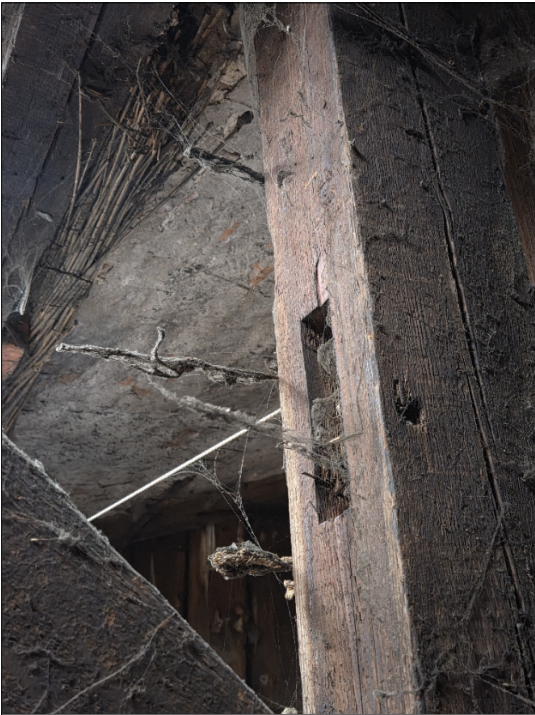
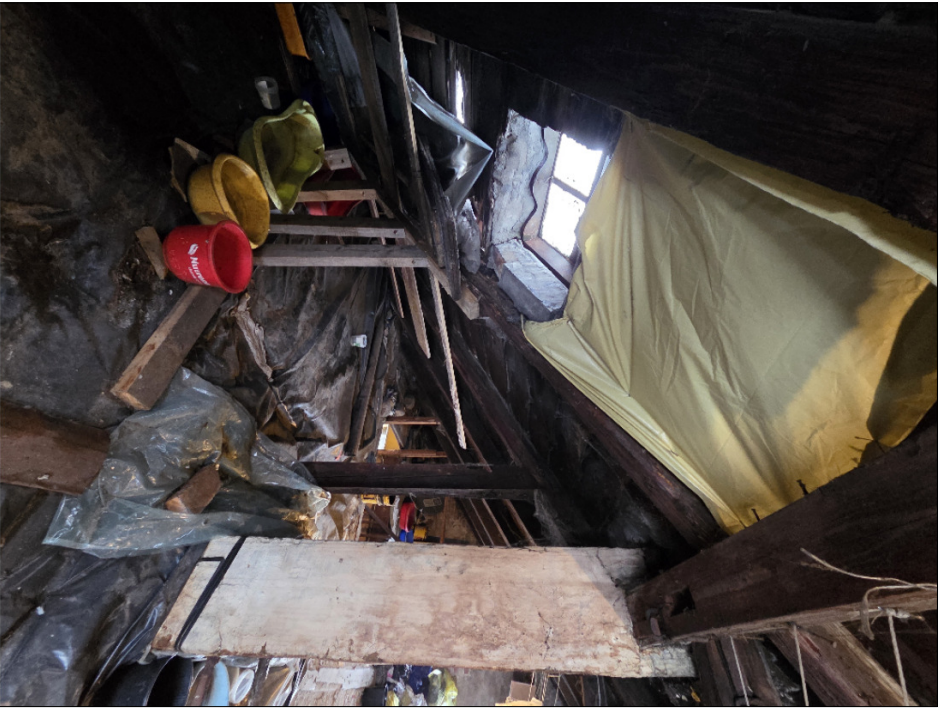
OZNACZENIE				
INWENTARYZACJA

UWAGI	<p>Szkodziona błądzanie krokwie przewidywane podparcie desek, nieznaczności dachu. Należy wymienić zdegradowany element konstrukcji więźby na elementem o tych samych wymiarach co element pierwotny tj. o przekroju s=12 cm, h=16 cm, kasa drewna konstrukcyjnego C24</p>	<p>Krokwie o przekroju s=8, h=16 cm przekształcone do wzmożenia obrotowe desek o wymiarach 2x20x16 cm, kasa drewna konstrukcyjnego C24</p>	<p>Głaz po brakującym elemencie konstrukcyjnym więźby. Należy uzupełnić element konstrukcji więźby, zastosować element o tym samym przekroju co element pierwotny tj. słupki o przekroju s=12, h=16 cm oraz niecz o przekroju s=14, h=16 cm, kasa drewna konstrukcyjnego C24</p>	<p>Użytkownik na kominach oraz widoczne gniazdo smokowania przewodów kominowych</p>
