M E T R Y K A P R O J E K T U

Obiekt	Kompleks boisk sportowych
Lokalizacja	Jemielnica, ul. Szkolna 2, dz. nr 220/1, 221/2, 3091/1
Inwestor	Gmina Jemielnica, ul. Strzelecka 67, 47-133 Jemielnica
Temat opracowania	Dokumentacja projektowa modernizacji kompleksu sportowego "ORLIK" w Jemielnicy wraz z modernizacją nawierzchni boiska wielofunkcyjnego bezpośrednio przylegającego do istniejącego kompleksu
Data	Luty 2025

Projekt: Modernizacja kompleksu sportowego "ORLIK" w Jemielnicy wraz z modernizacją nawierzchni boiska wielofunkcyjnego bezpośrednio przylegającego do istniejącego kompleksu

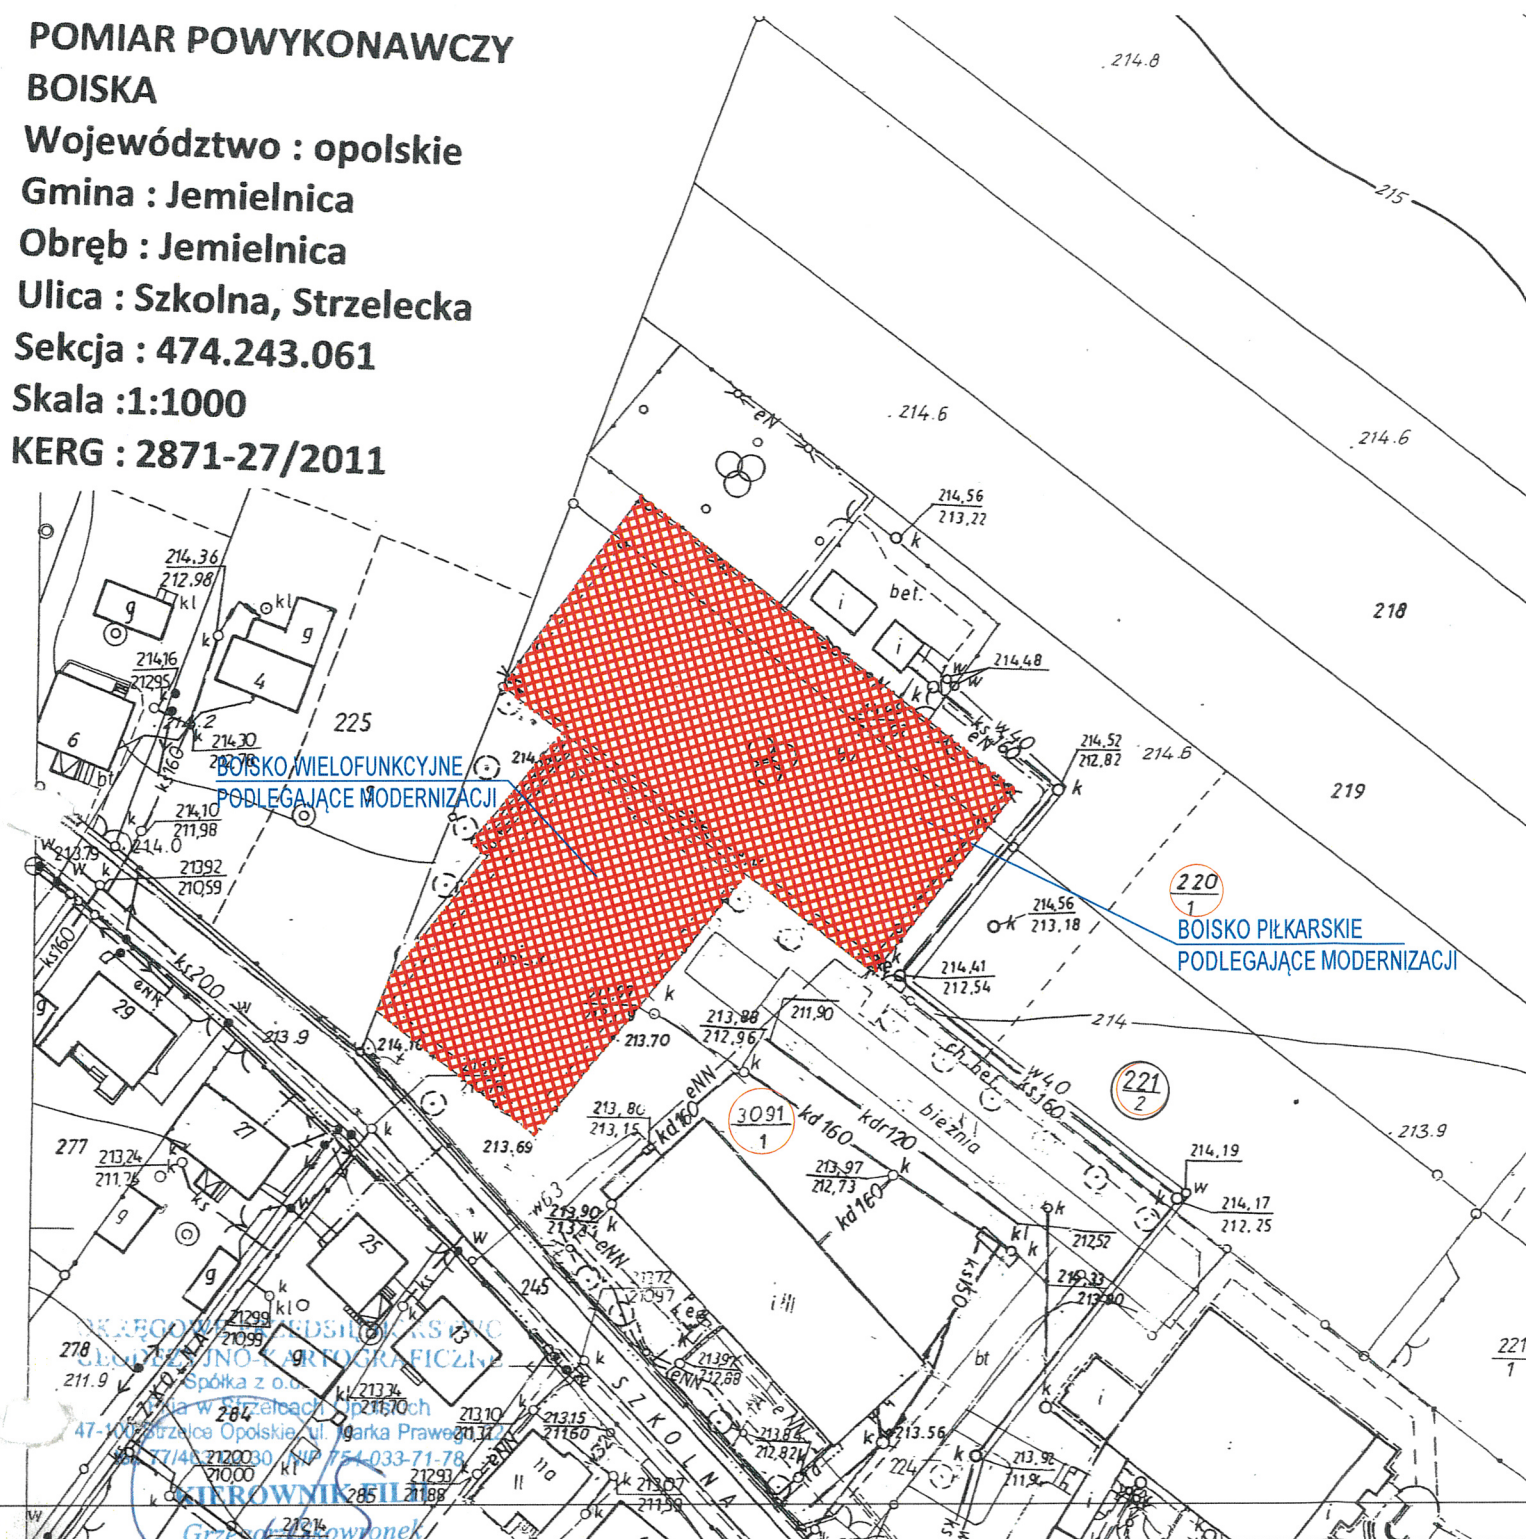
PLAN SYTUACYJNY

POMIAR POWYKONAWCZY BOISKA

Na działce o numerze 220/1 i 221/2 w m. Jemielnica znajduje się kompleks boisk sportowych wraz z budynkiem systemu modułowego stanowiącego zaplecze socjalne w/w boisk. Na działce 3091/1 przyległej do kompleksu boisk sportowych ORLIK znajduje się boisko wielofunkcyjne.

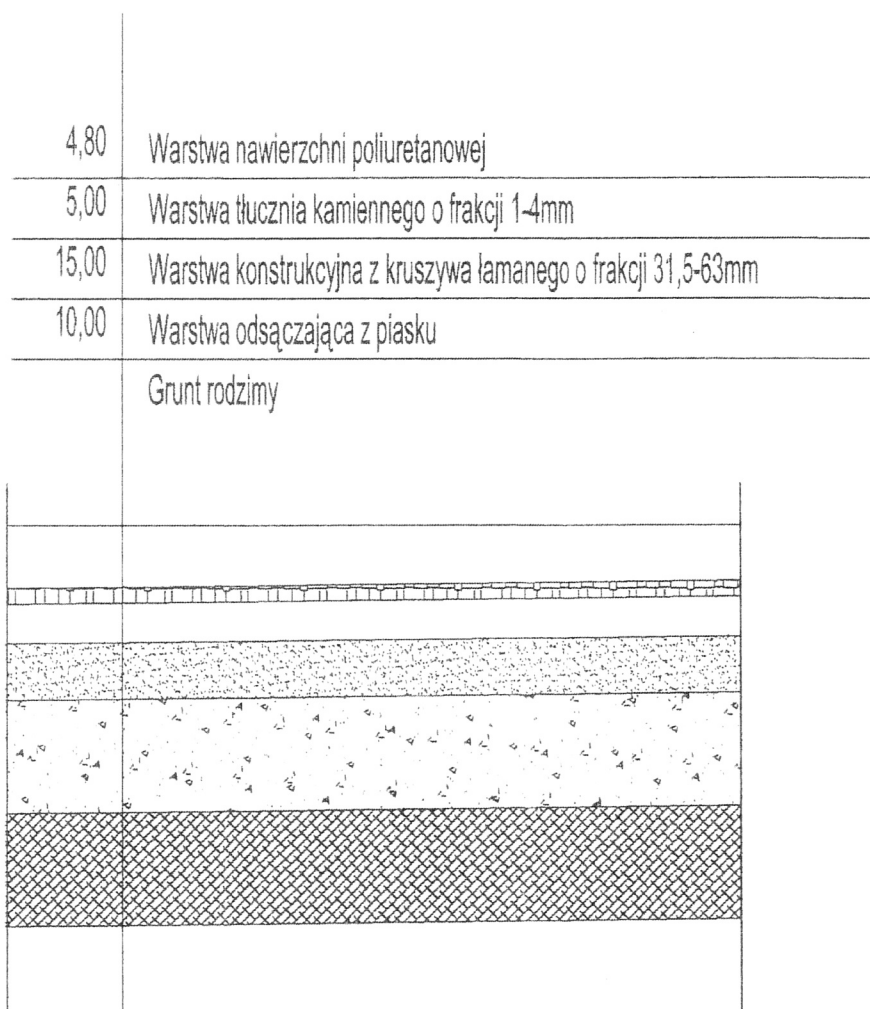
PRZEKRÓJ PRZEZ NAWIERZCHNIĘ BOISKA SPORTOWEGO

PODBUDOWA POD NAWIERZCHNIĘ
POLIURETANOWĄ BOISKA SPORTOWEGO

5.2 Modernizacja nawierzchni poliuretanowej boiska wielofunkcyjnego przyległego do kompleksu ORLIK o powierzchni 1188,00m²

- a) mycie nawierzchni boiska,
- b) naprawa ubytków i pęknięć nawierzchni,
- c) impregnacja nawierzchni boiska,

- d) naniesienie natryskowe 3 mm warstwy EPDM w kolorze czerwonym – dwie warstwy,
- e) malowanie linii oznaczających boiska.

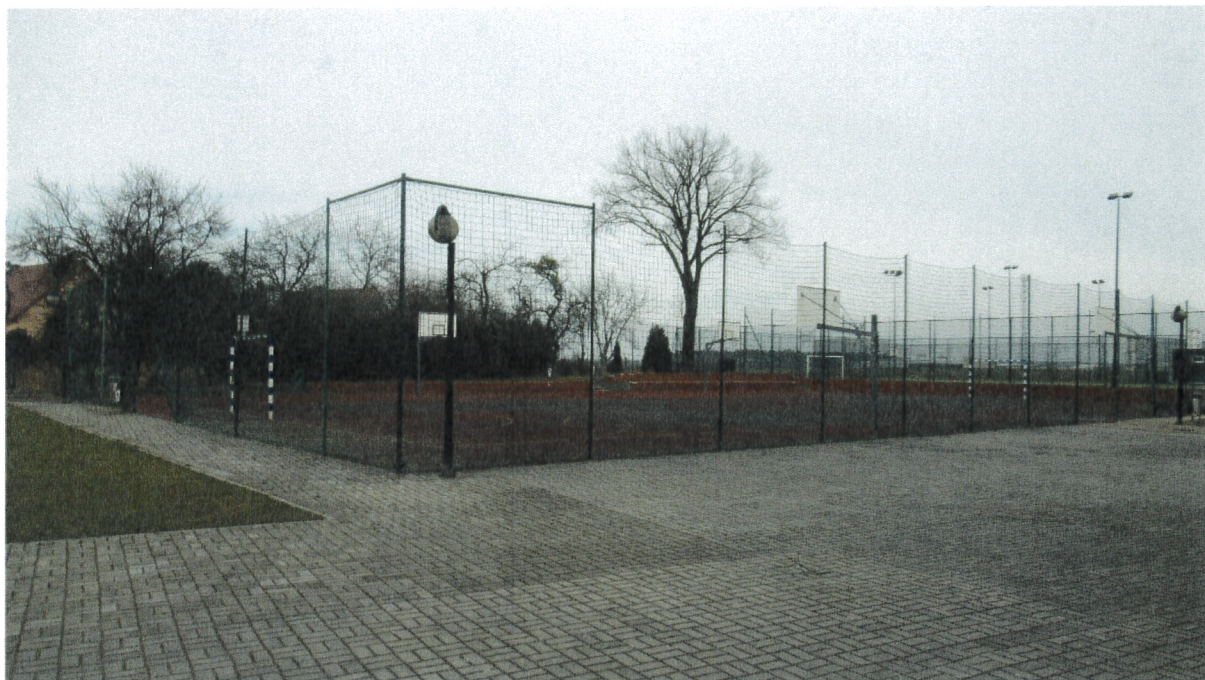
BOISKO WIELOFUNKCYJNE
(przyległe do kompleksu ORLIK)

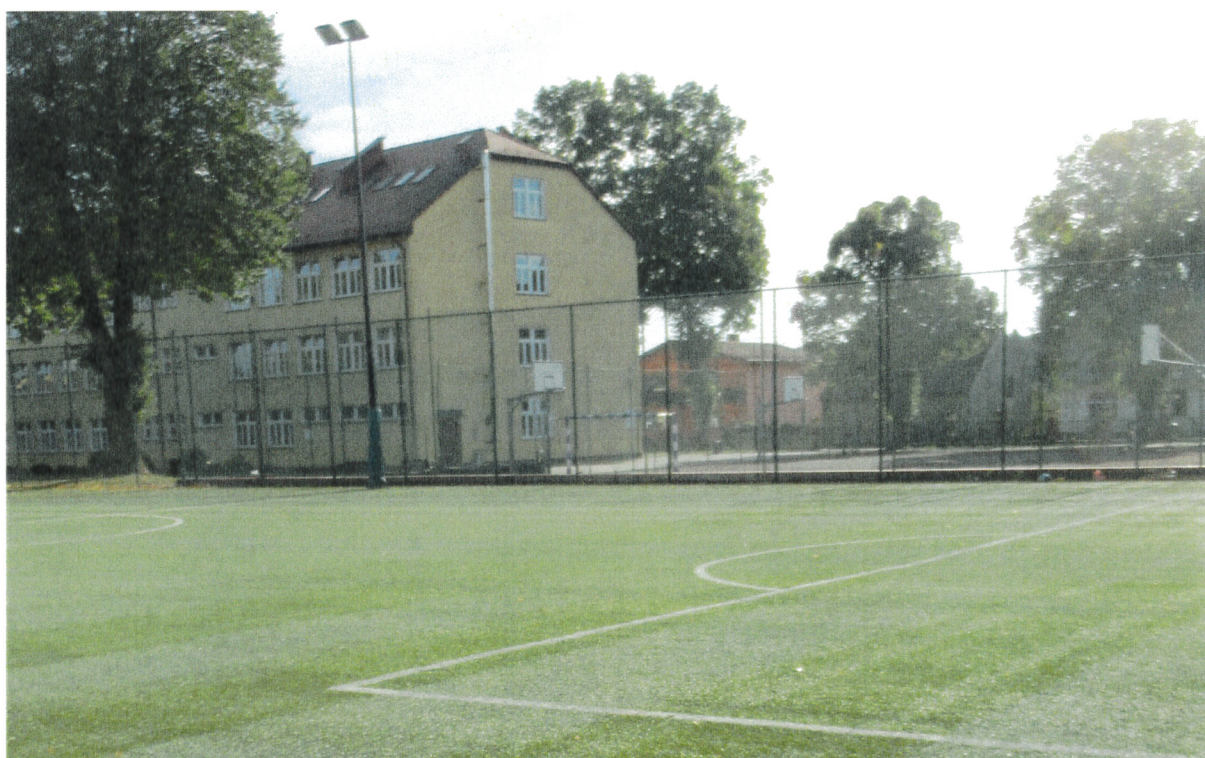
**BOISKO PIŁKARSKIE Z TRAWY
SYNTETYCZNEJ** (kompleks ORLIK)

5.1 Modernizacja nawierzchni boiska piłkarskiego o wymiarach 30,0m x 62,0 m z trawy syntetycznej

- a) uzupełnienia granulatu.
