1. OPIS TECHNICZNY

Część architektoniczno-budowlana - str. 1-12

Remont (restauracja i odnowienie) elewacji zewnętrznych budynku głównego „Pałac” Domu Pomocy Społecznej dla Dorosłych „Prząśnik” w Brenniku.

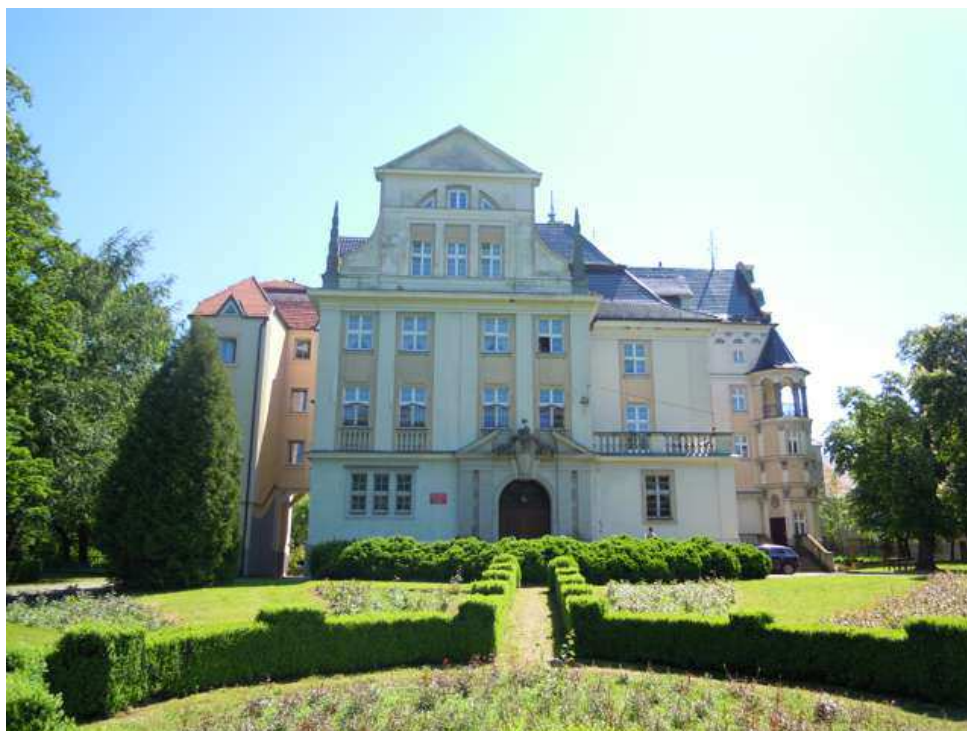
Fotografia nr 1 – elewacja zachodnia.

Przedmiotowy budynek będący siedzibą Domu Pomocy Społecznej dla Dorosłych to obiekt cztero- kondygnacyjny z poddaszem i piwnicą. Bryła budynku jest rozczłonkowana, posiada liczne wykusze, tarasy, wieże. Od strony elewacji zachodniej zlokalizowane jest wejście do budynku. Zdobí je barokowy portal i kartusz herbowy. W dalszej części elewacji zlokalizowano taras zewnętrzny dostępny z poziomu terenu przed obiektem.

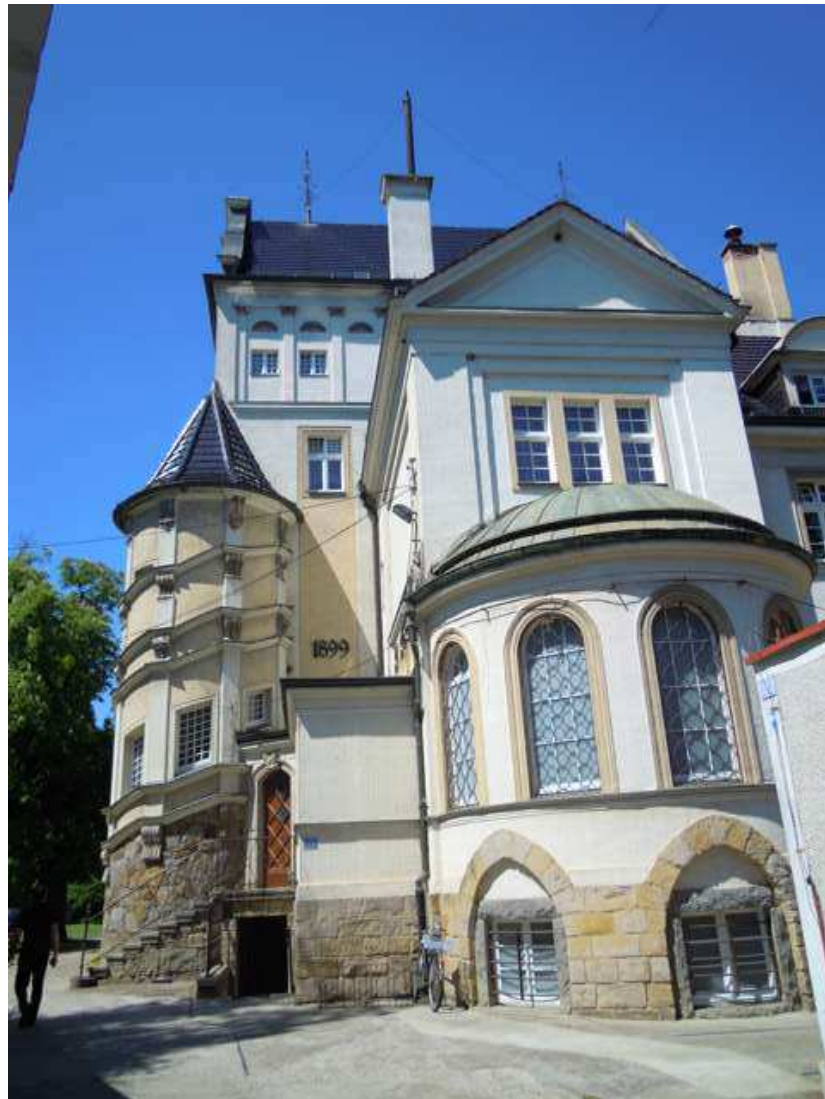
Fotografia nr 2 - elewacja wschodnia.

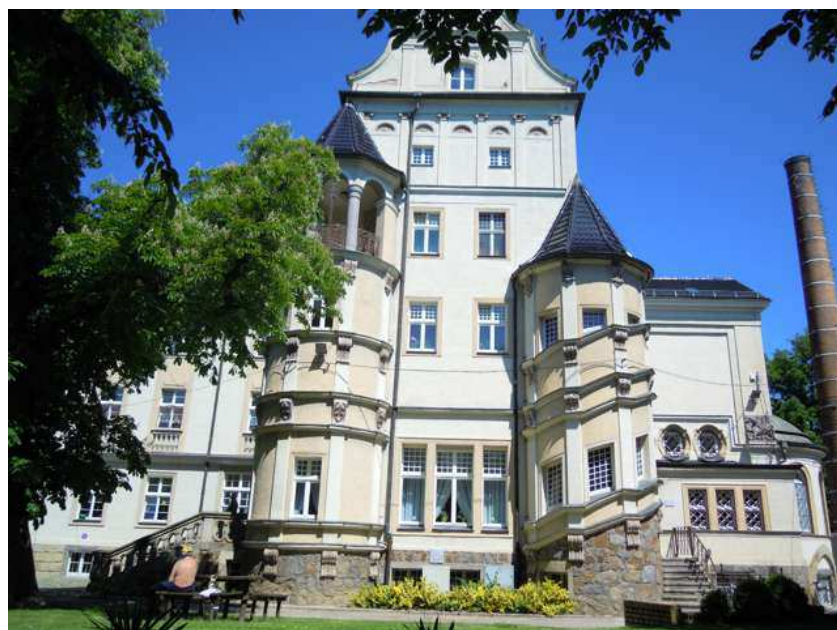
Fotografia nr 3 - elewacja południowa.

Od strony południowej i zachodniej zlokalizowane są absydy z gzymsami wspartymi na konsolach, ozdobionych perełkami z galerią arkadową zwieńczoną dachem stożkowym.

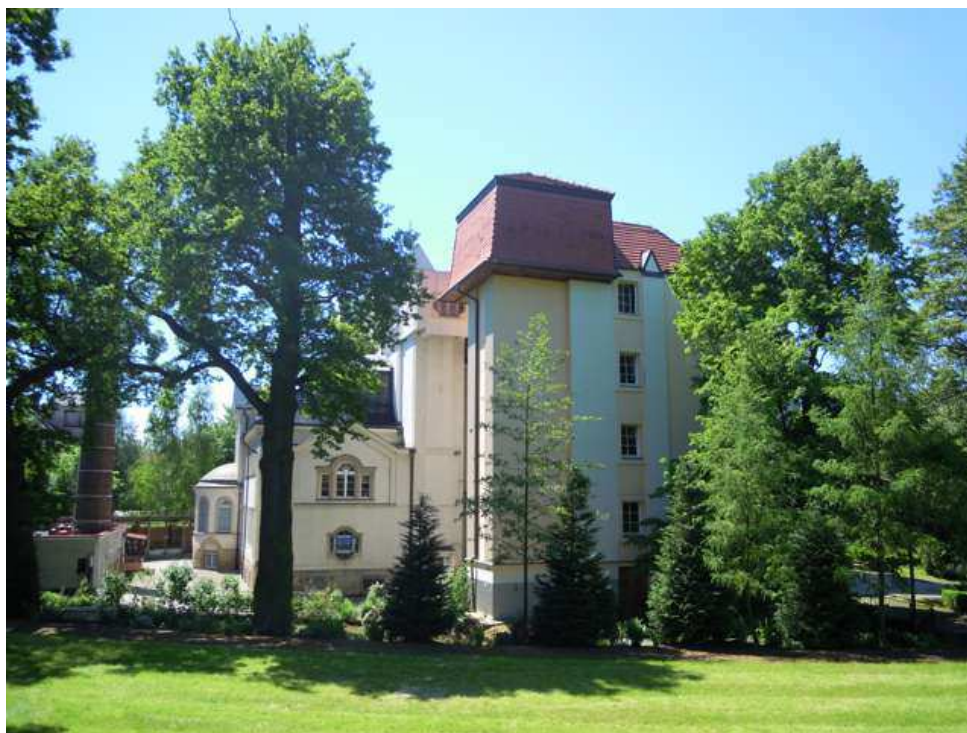
Fotografia nr 4 - elewacja północna.

Do północnej części obiektu dobudowano współcześnie pion ewakuacyjny z dźwigiem.
