**Protokół z nadzoru ornitologicznego nad remontem budynku
Szkoły Podstawowej w Olszanach**

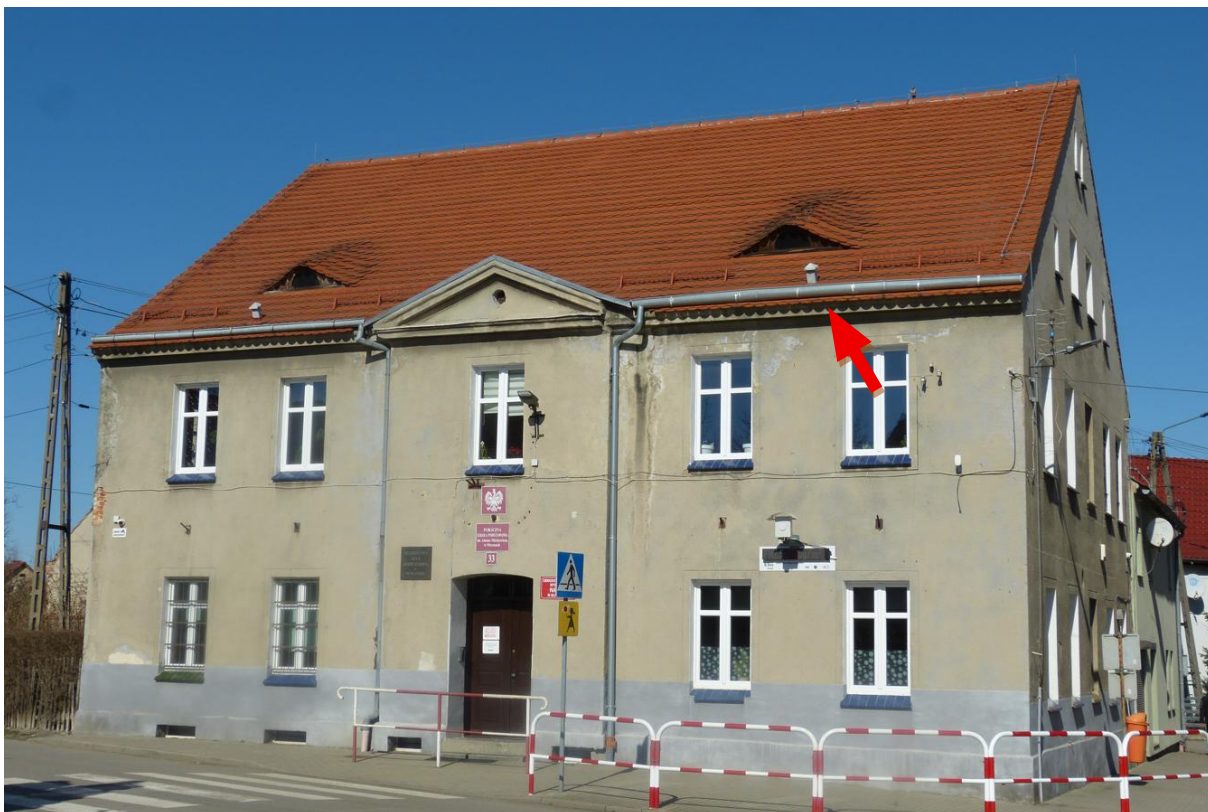
Fot. 1. Miejsce gniazdowania pary wróbli *Passer domesticus* w podmurówce dachu.

W związku z obecnością czynnego gniazda chronionego gatunku ptaka, prace remontowe należy prowadzić w tych częściach elewacji, w których nie wykazano lęgów. W miejscu, w którym stwierdzono zasiedloną niszę rozrodczą należy zachować szczególną ostrożność, można rozstawić rusztowanie nieokryte siatką jednak prace remontowe nie mogą się do niej zbliżyć na odległość minimum 3 metrów. W związku z trwającym sezonem lęgowym prace budowlane powinny być objęte nadzorem ornitologicznym do ich zakończenia.

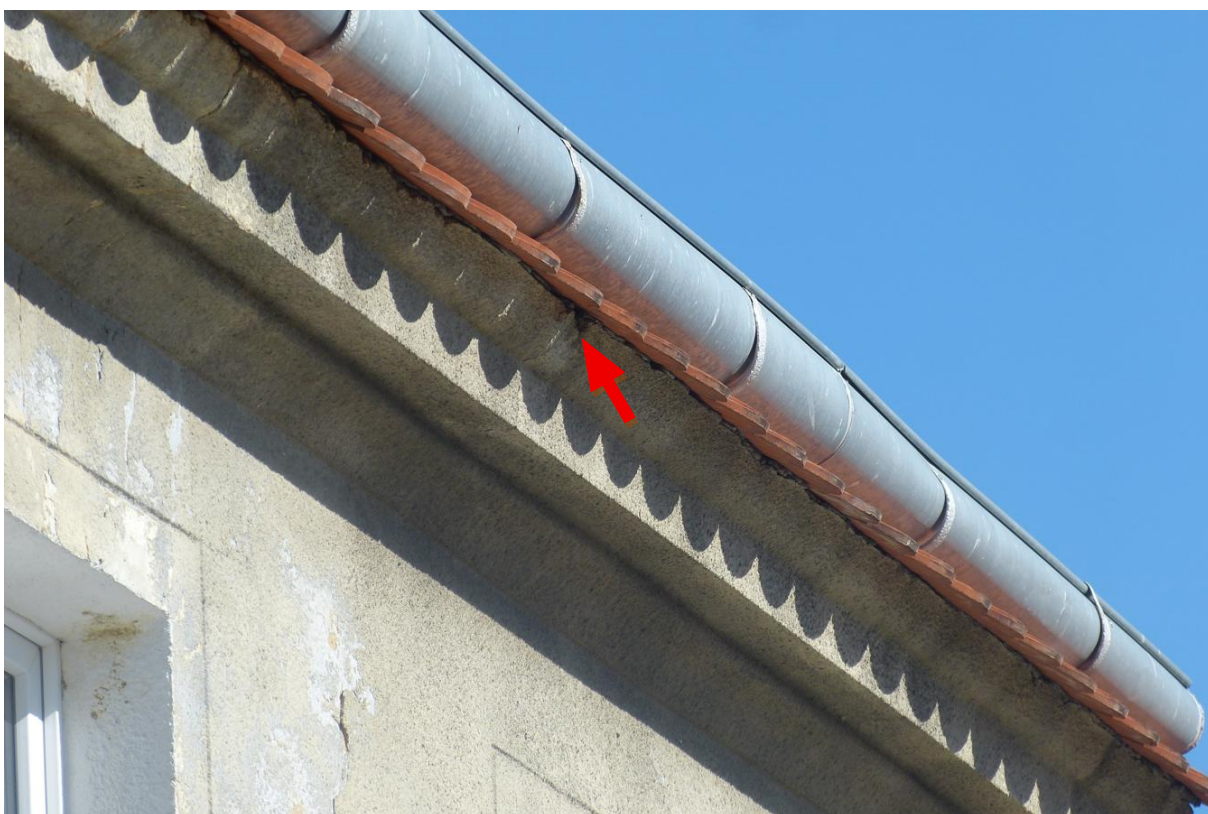
Fot. 2. Miejsce gniazdowania pary wróbli *Passer domesticus* w podmurówce dachu.
