**Protokół z nadzoru ornitologicznego nad remontem budynku
Szkoły Podstawowej w Olszanach**

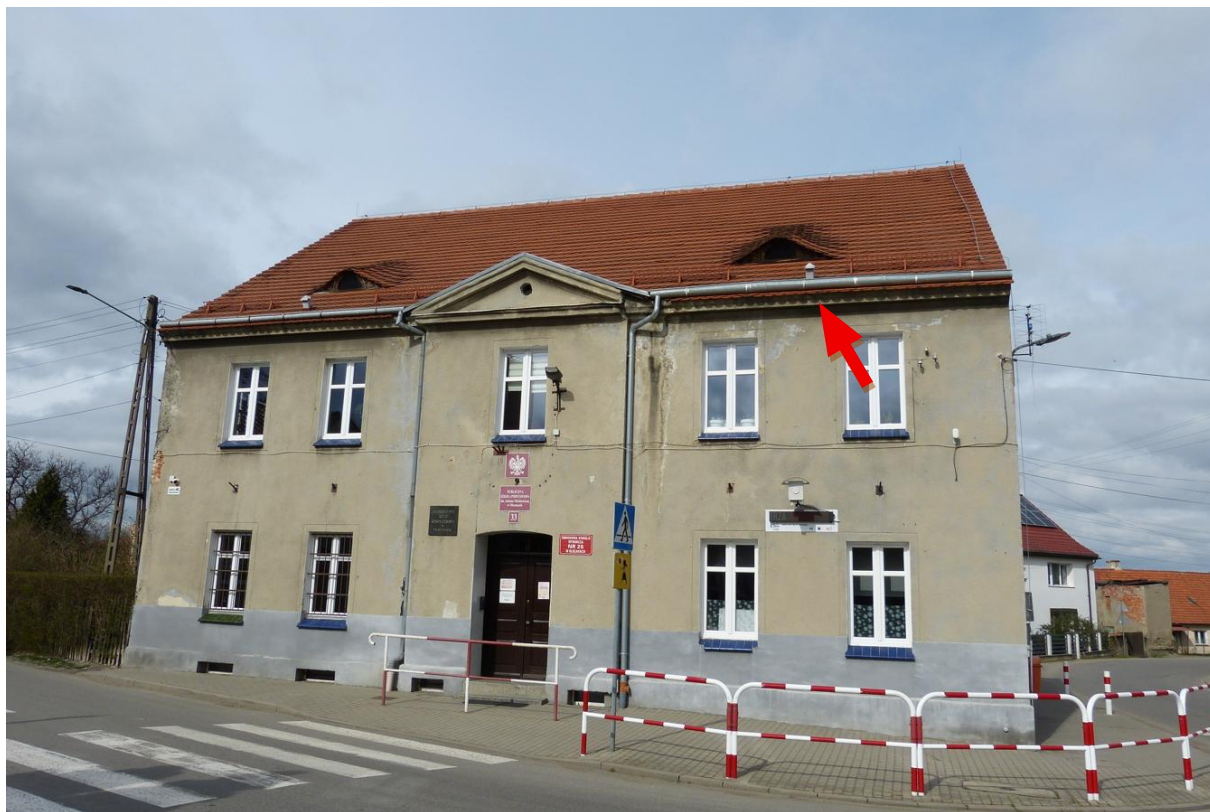
W dniu 26.03.2026 r. w obiekcie przeprowadzono kontrolę nadzoru ornitologicznego. W jej trakcie ponownie dokonano przeglądu budynku pod kątem obecności i wszelkich aktywności chronionych gatunków ptaków. Na dzień wykonania nadzoru stwierdzono aktywność rozrodczą wróbli *Passer domesticus* przy 1 niszy. Inwentaryzacja pozostałych gatunków objętych ochroną przebywających w sąsiedztwie remontowanego obiektu nie wykazała zachowań rozrodczych tj. śpiew czy gromadzenie materiału gniazdowego.

Fot. 1. Miejsce gniazdowania pary wróbli *Passer domesticus* w podmurówce dachu.

W związku z obecnością czynnego gniazda chronionego gatunku ptaka, prace remontowe należy prowadzić w tych częściach elewacji, w których nie wykazano lęgów. W miejscu, w którym stwierdzono zasiedloną niszę rozrodczą należy zachować szczególną ostrożność, można rozstawić rusztowanie nieokryte siatką jednak prace remontowe nie mogą się do niej zbliżyć na odległość minimum 3 metrów. W związku z trwającym sezonem lęgowym prace budowlane powinny być objęte nadzorem ornitologicznym do ich zakończenia.

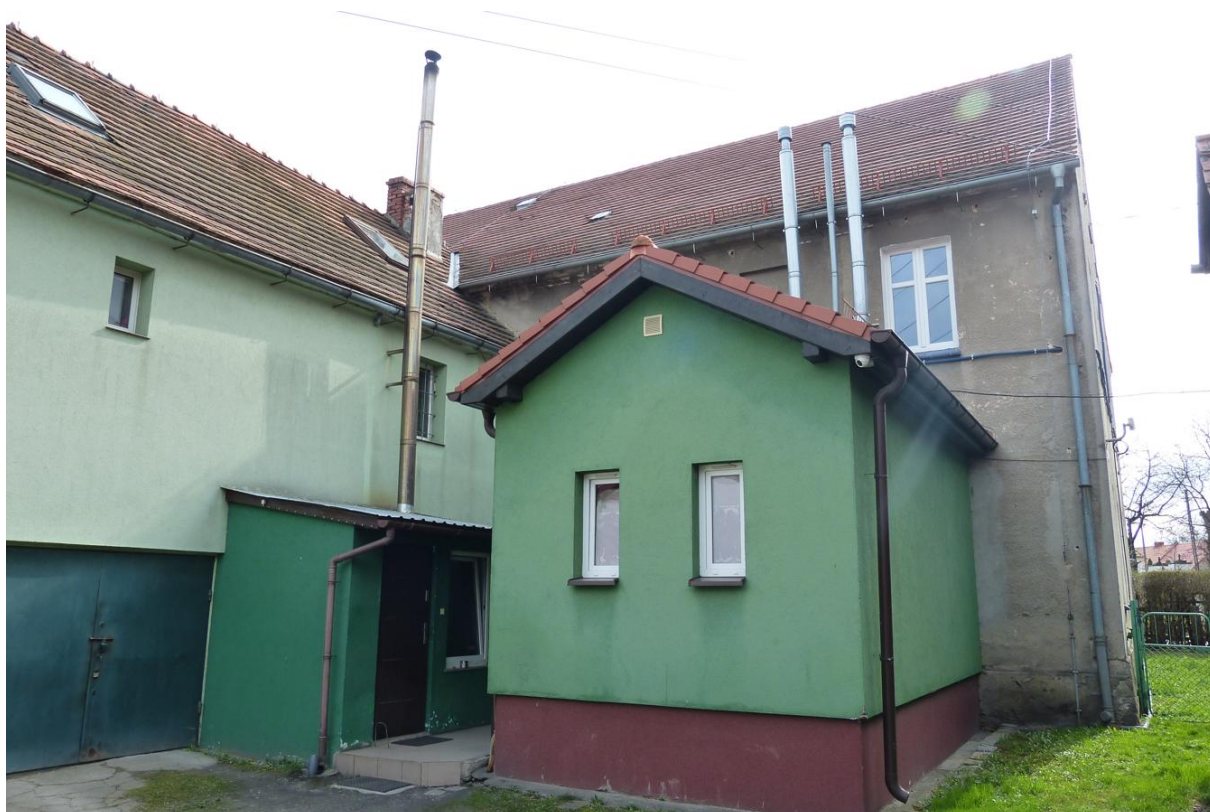
Fot. 2. Tylna część budynku w której nie stwierdzono gniazd.
