Kamienna Góra 17.03.2026 r.

Kominiarska Spółdzielnia Pracy „Św. Florian”
Ul. Broniewskiego 6
58-400 Kamienna Góra
Tel. 75 7 44 22 91
kamienna@twoikominiarze.pl

Inwentaryzacja przewodów w budynku przy ul. Krzeszowskiej 18

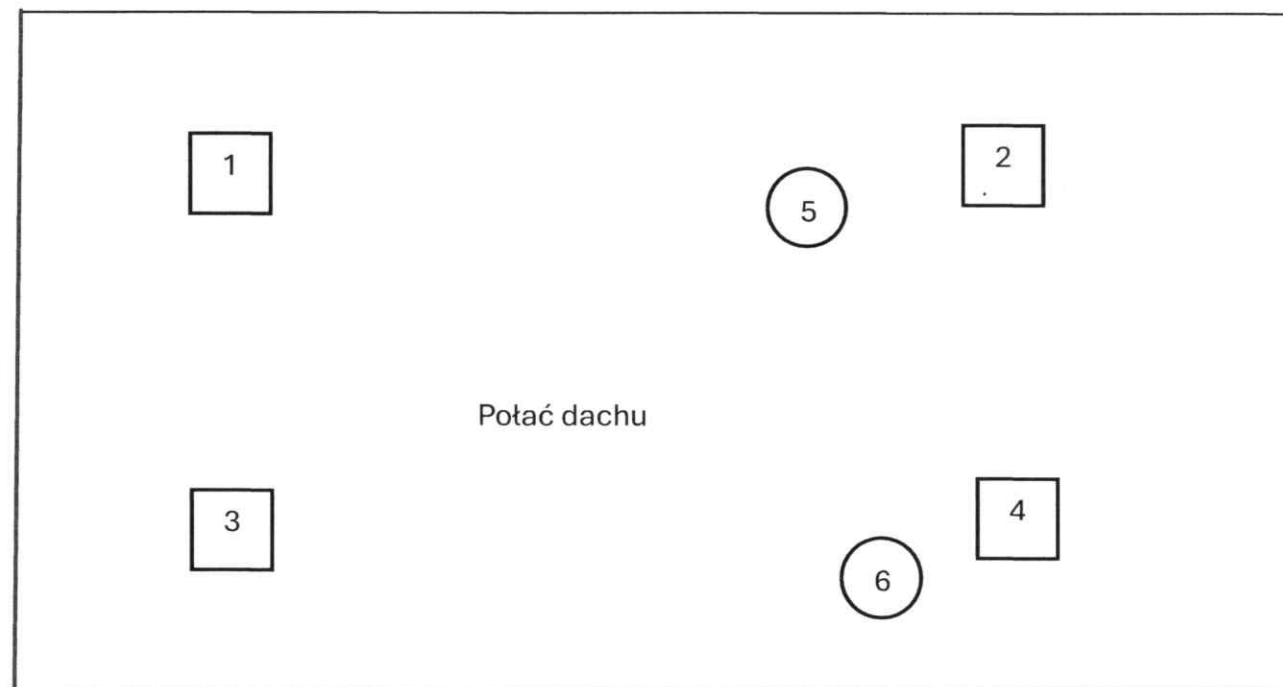
- Nr 1 – Kocioł C.O paliwo stałe lok nr 1
 - Piec kaflowy pokojowy lok nr 1
 - Piec przenośny kuchnia lok nr 1
 - Piec pokojowy lok nr 3
 - Piec pokojowy lok nr 4
- Nr 2- Kocioł C.O paliwo stałe lok nr 5

Nr 3-

Nr 4 –

Nr 5 – wentylacja lok nr 5 przez dach PCV nieprawidłowa

Nr 6- komin zastępczy przez dach nieprawidłowe wykonanie

Lokale mieszkalne posiadają wentylacje wywiewne wykonane w sposób nieprawidłowy. Nie spełniają swojej funkcji.

Przewody kominowe posiadają przekrój ponad dachem 20x20 cm do poziomu połaci dachu. Poniżej są zwężane do przekroju 14x14.
