Budynek Nr 7 w kompleksie wojskowym
przy ul. Hallera w Grudziądzu

Wymiana stolarki okiennej

PRZEKROJE

Rys. Nr 6

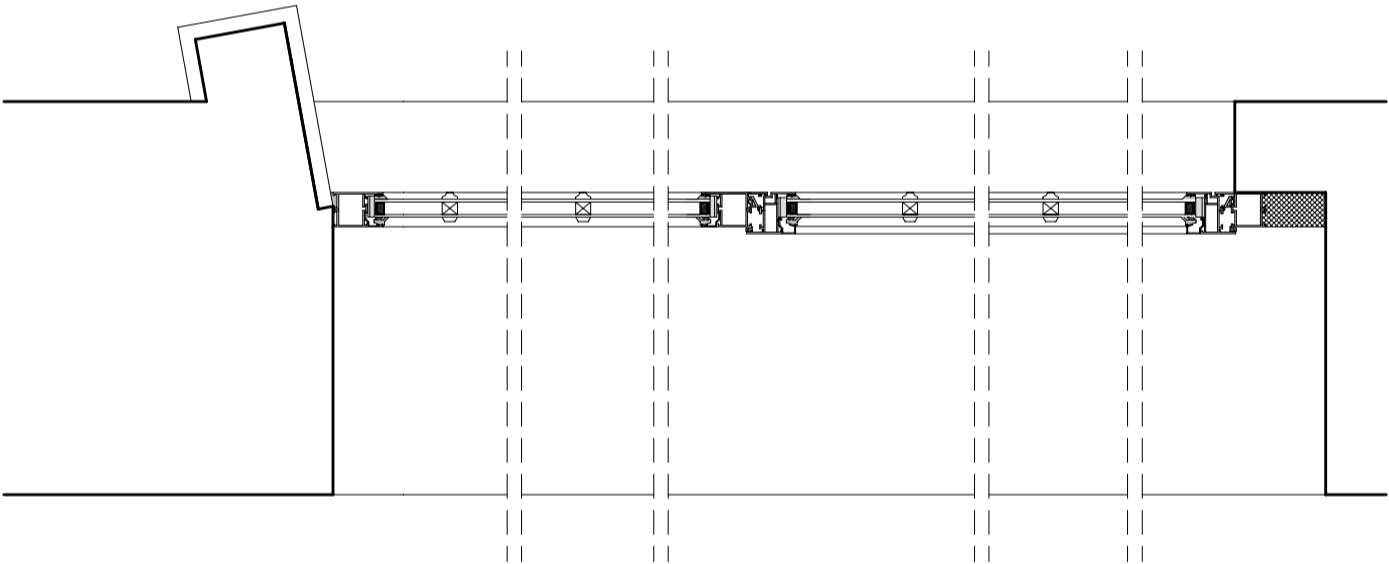
Przekrój okna
skala 1:10

UCHYLENIE NA
SIŁ OMIKNIĘCIA
ŁAŃCUCHOWYM
